TIL: Bergen kommune. Etat for byggesak og private planer

FRA: Geir Bertelsen, OPTICONSULT

Doknr: ROS / Fase II - 1

Lekeplass Eidsvågskogen – Vurdering av skredfare

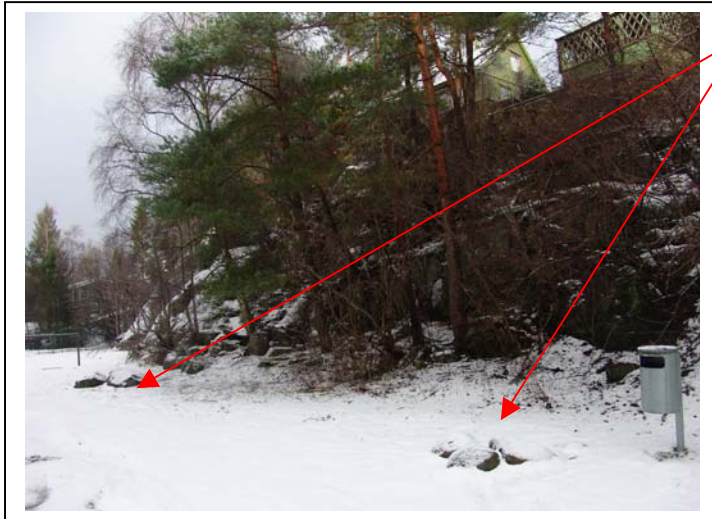
Det finnes enkelte rasblokker i området. Noen har kommet helt ned på det på det opparbeidede arealet. Det er usikkert når dette har skjedd. Vi må imidlertid anta at det er blokker som har kommet ned etter at lekeområdet og ballbanen ble opparbeidet.

Noe av nedfallet kan være utløst av mennesker.

Man kan også se enkelte sprekkeområder med usikker stabilitet i skrentene.

- Enkelte utvalgte trær felles.
- Det utføres manuell rensk i skrentene. All løs stein renskes ned
- Sprekkeavgrensede parti som ikke lar seg renske ned sikres med bolter

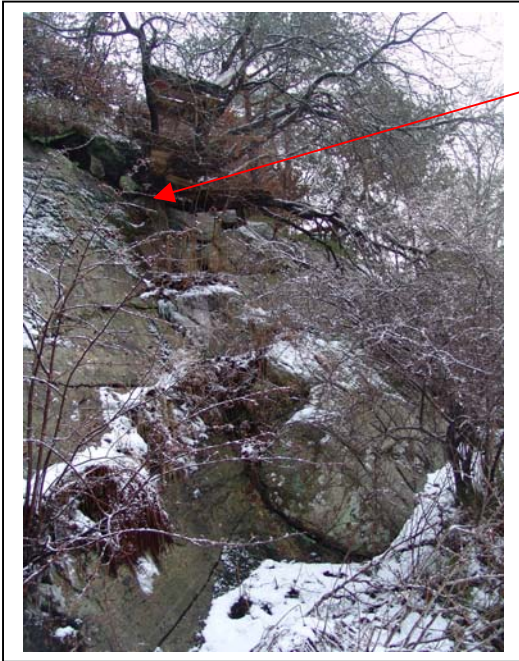
Foto til venstre viser et potensielt løseområde for jord, stein, blokk under et tre som er skadet pga "hyttebygging".

Den årlige nominelle sannsynligheten for skred / steinsprang med skadelig potensiale vurderes å være i størrelsesorden 10^{-2} .

Vi konkluderer med at det er en viss fare for nedfall med skadelig potensiale, i form av steinsprang, rotvelt eller mindre stein-/jordskred.
