Notat G-41

| Oppdrag: | Ådnamarka borettslag, Indre Arna | Dato: | 18. februar 2009 |
| Emne: | Vurdering av fare for skred og steinsprang | Oppdr.nr.: | 610729-805 |

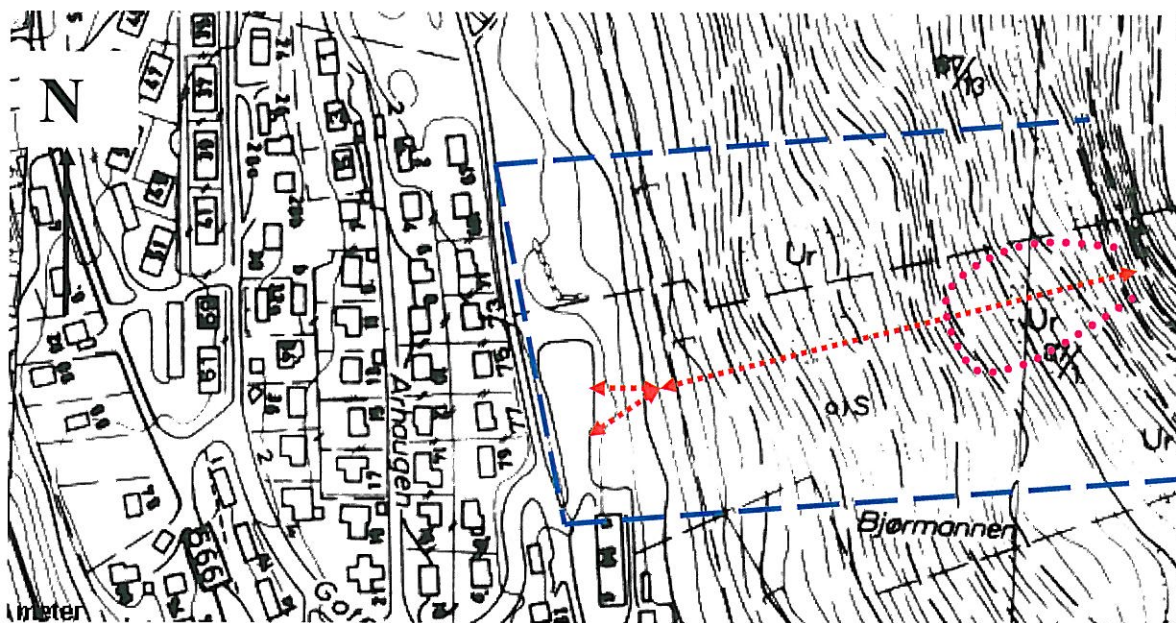
Figur 1. Viser området med bergveggen og bebyggelsen i området. Rød prikkstiplet linje med piler viser antatt bane for stein som traff gangvegen og garasjene. Lilla punktstiplet linje viser om lag begrensning av skredområdet. Blå langstiplet linje angir område som trolig er mest utsatt for steinsprang og skred. Kart er hentet fra "Norgesglasset.no".

Risikoen for umiddelbare nye slike hendelser er liten, men det er en risiko for at enkelte blokker i terrenget kan komme ned så lenge jorda er vannmettet. Det mest utsatte området for nye skred er markert på figur 1.

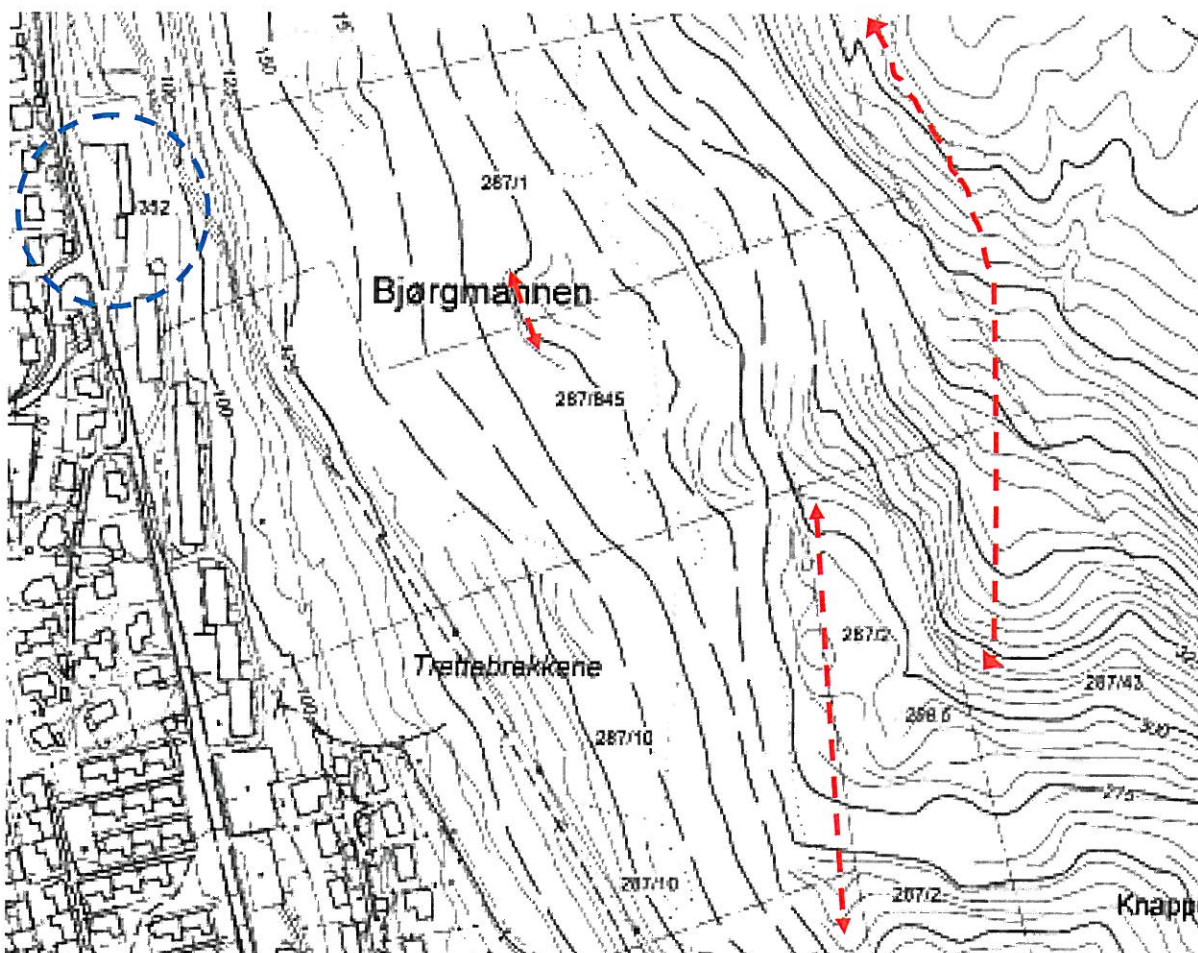
Videre sørover (ved og sør for Bjørgmannen og ned mot Trettebrekkene) er de geologiske og geometriske forholdene relativt like som ovenfor parkeringsplassen, men bergpartiene med løse blokker er mindre framstikkende og det er flere utpregede flatere områder som kan ta i mot og stoppe nedfall, se figur 2 og 3. Dannelsen av urer i skråningen ovenfor bebyggelsen er vist på flyfoto på figur 3.

Figur 2. Viser området ved og sør for parkeringsplassen og skråningen ovenfor denne. Plassen er ringet inn med blå, stiplet ring. Røde piler markerer potensielle områder hvor det kan løsne steinsprang og mindre skred. I tillegg kan steiner som ligger i terrenget (skråningen) nedenfor settes i bevegelse som følge av kryppprosesser, rotsprengning og frost-/tineprosesser m.m. Kart er hentet fra "Norgesglasset.no". Risikoen er størst i området ovenfor garasjen og parkeringsplassen.

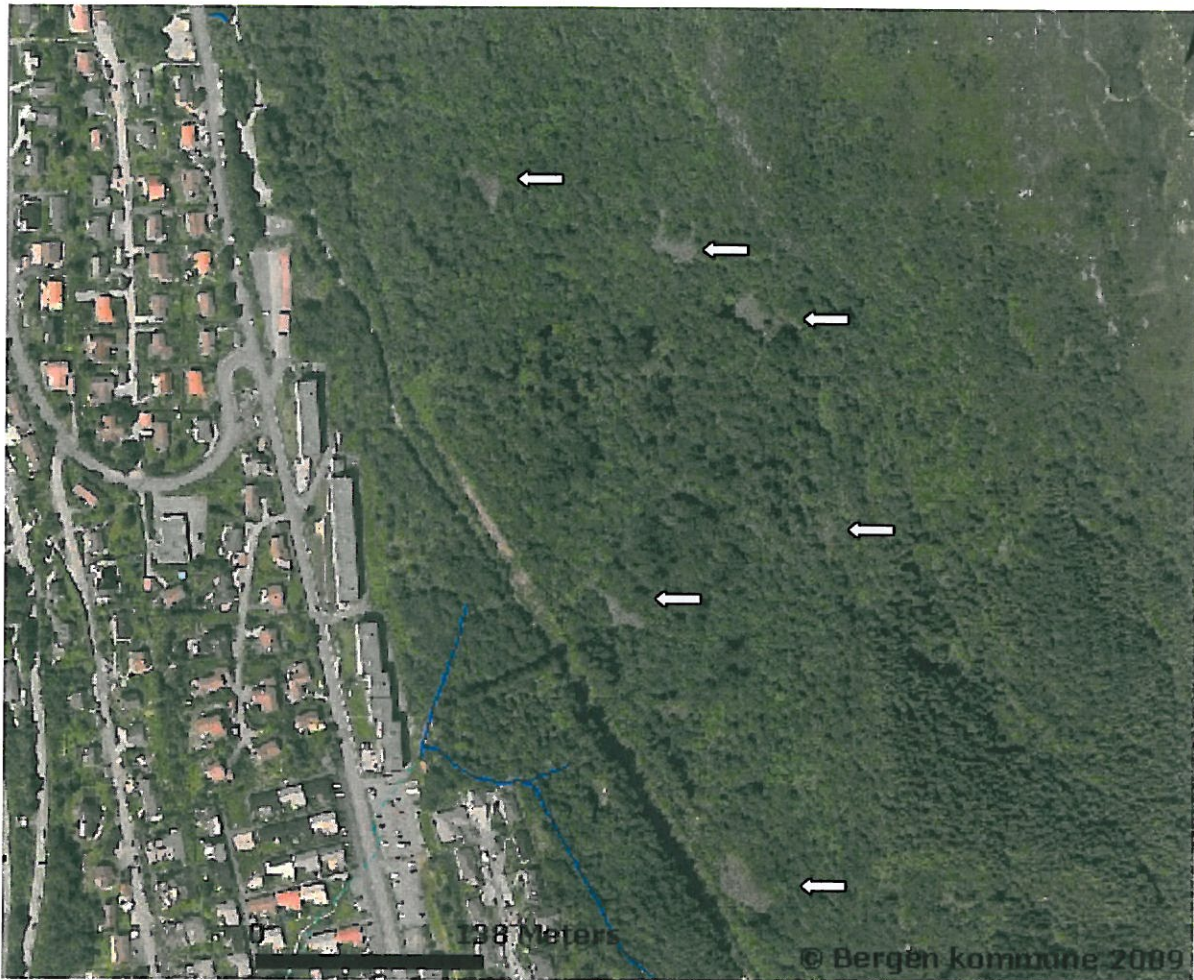
Figur 3. Viser flybilde over samme området som er vist på kart på figur 2. Hvite piler markerer større urområder.

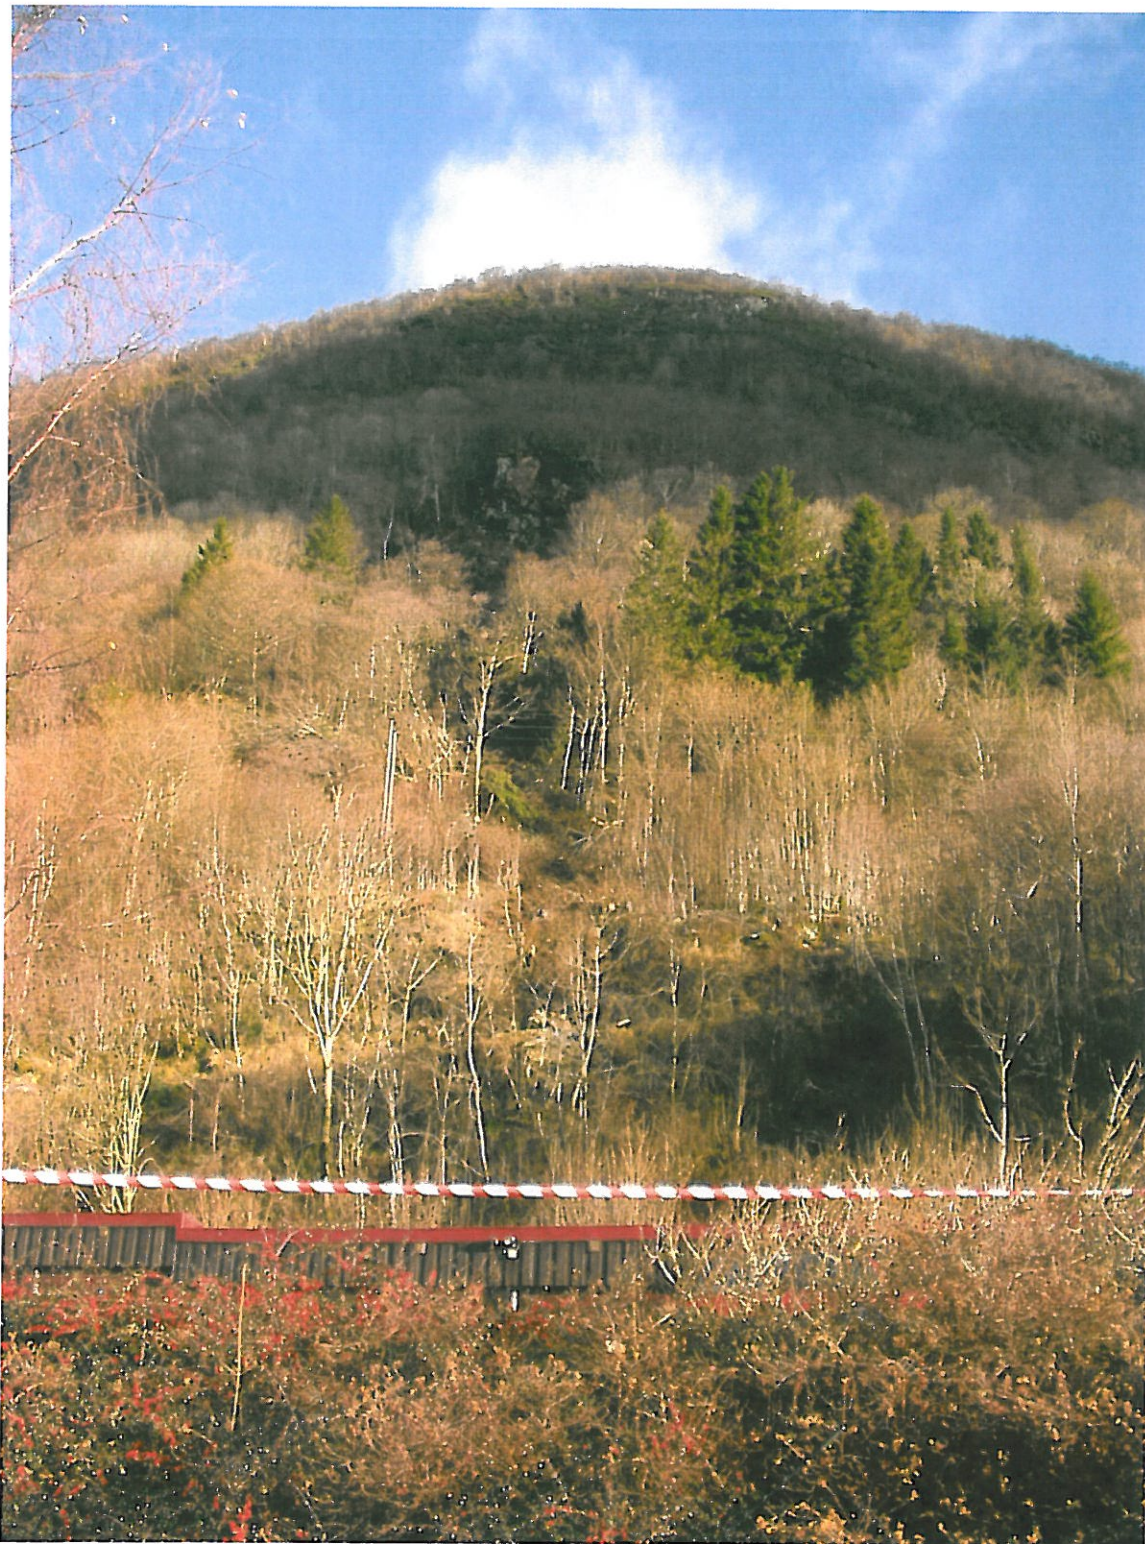
Bilde 1: Viser bergpartiet med løseområdet, skråningen med ura og skredbanen ned mot vegen og garasjene.

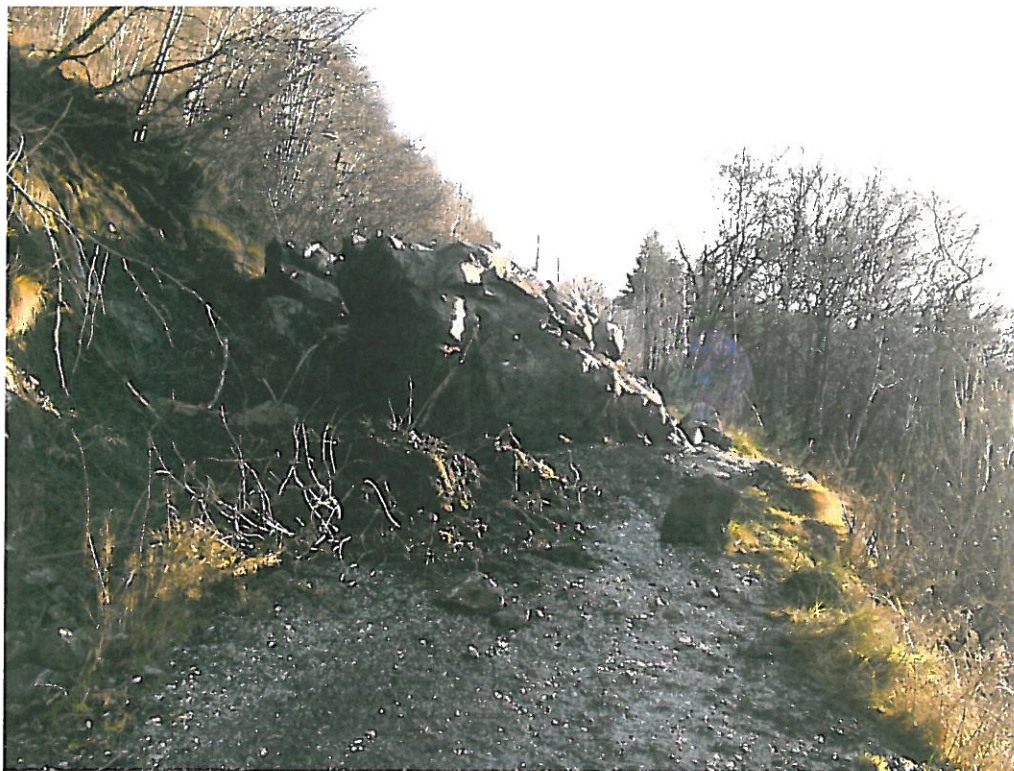
Bilde 2: Viser treffpunktet i gangvegen.

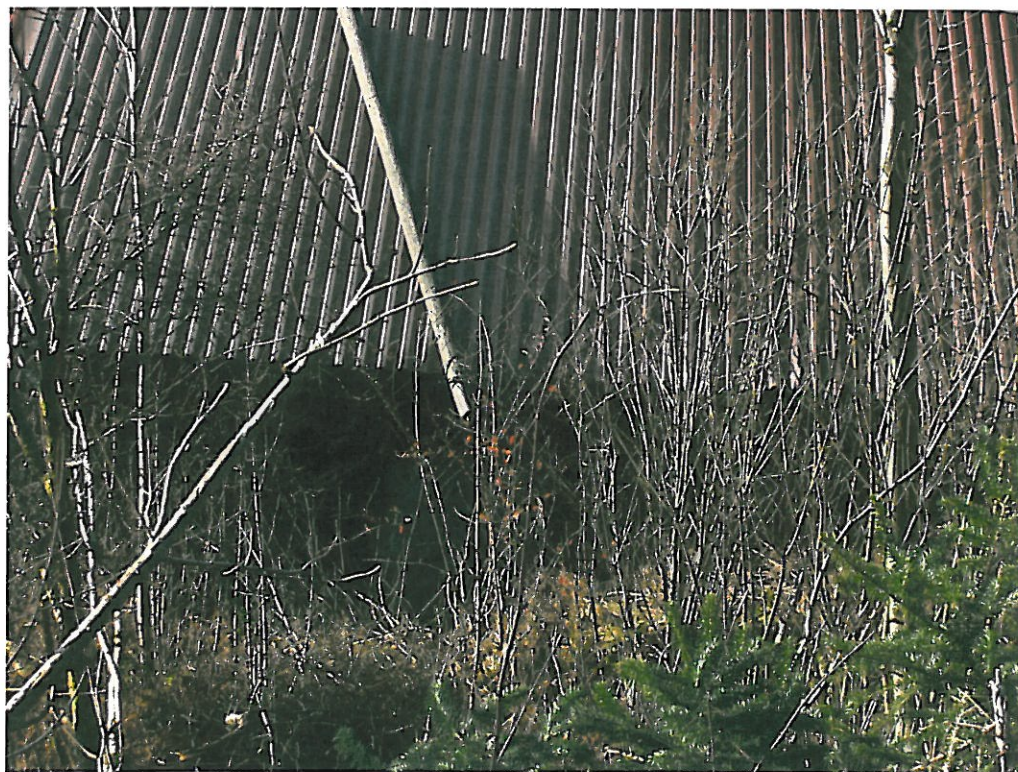
Bilde 3: Viser blokk som traff garasjene og ødela strømstolpe.

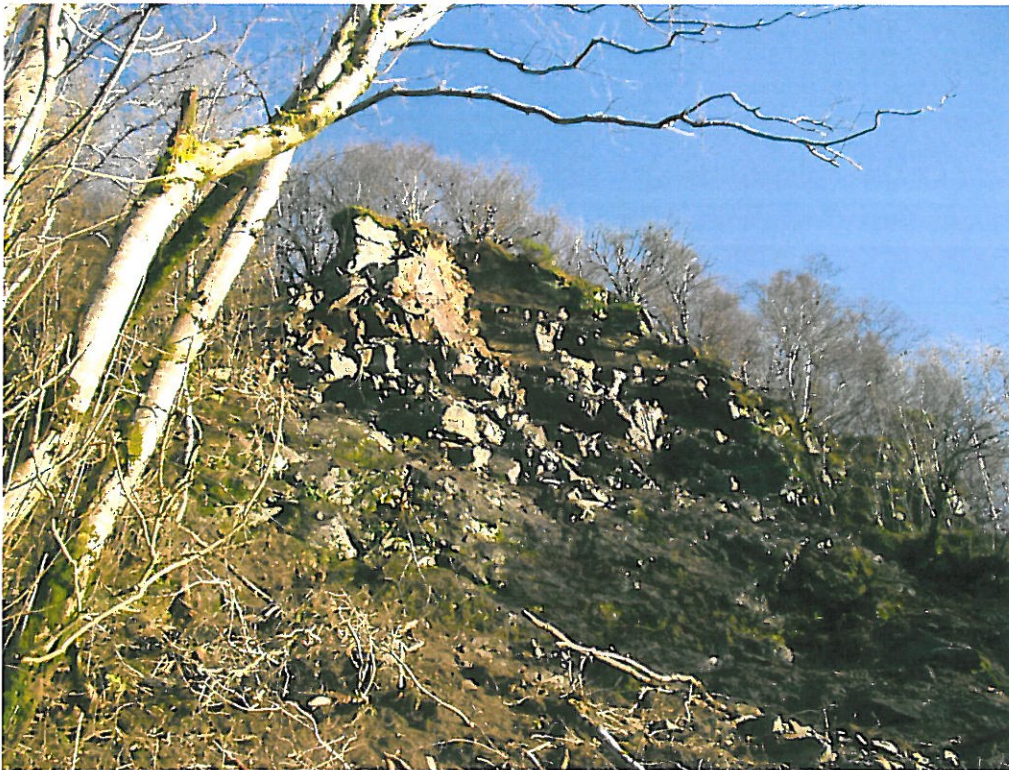
Bergpartiet som steinskredet løsnet i er avspent, oppknust og forvitret og tidligere steinsprang og -skred herfra har dannet ura nedenfor skrenten. Jordskredet ble utløst av steinspranget da jorda var vannmettet. Det er noe vannsig ned mot skråningen fra ovenforliggende områder.

Det ble konkludert med under siste befaringsgang at det periodisk vil komme nye steinsprang og -skred fra bergveggen. Steinskredet ble denne gangen utløst av vanntrykk i sprekker som følge av betydelige nedbørmengder. Berget hadde på forhånd vært belastet av rotsprengning, forvitring med dannelse av sprekke materiale, svelle- og kryppprosesser og fryse-/tineprosesser.

Bilde 4: Viser losneområde for steinskred.

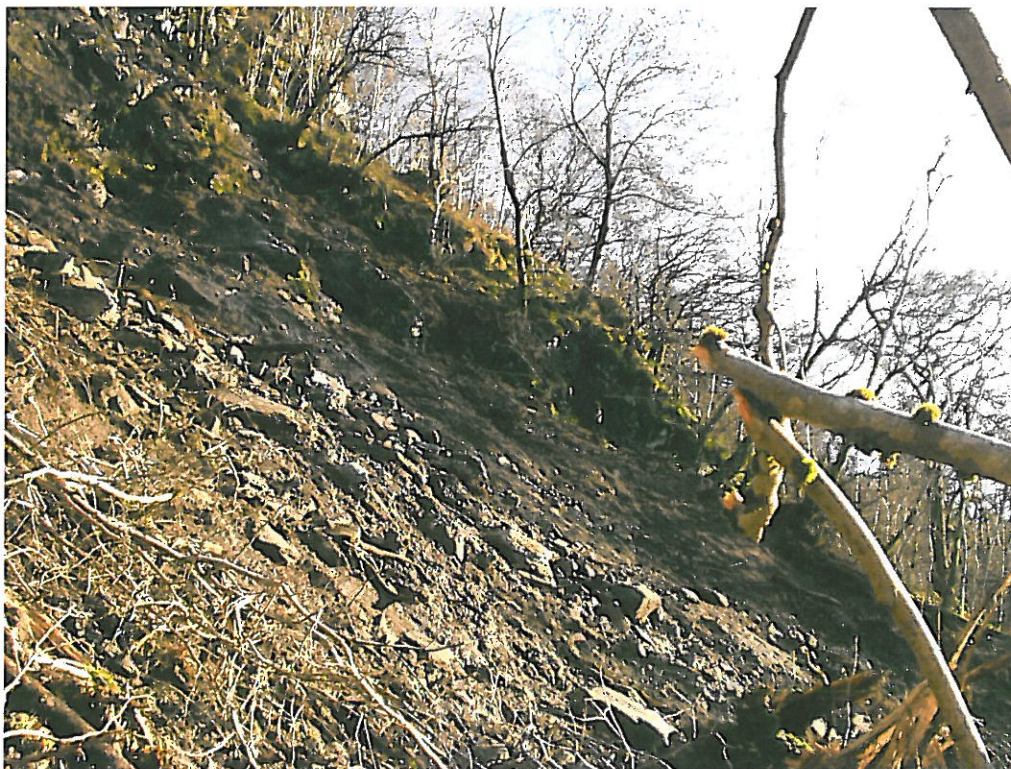
Bilde 5: Viser deler av skredgropa.

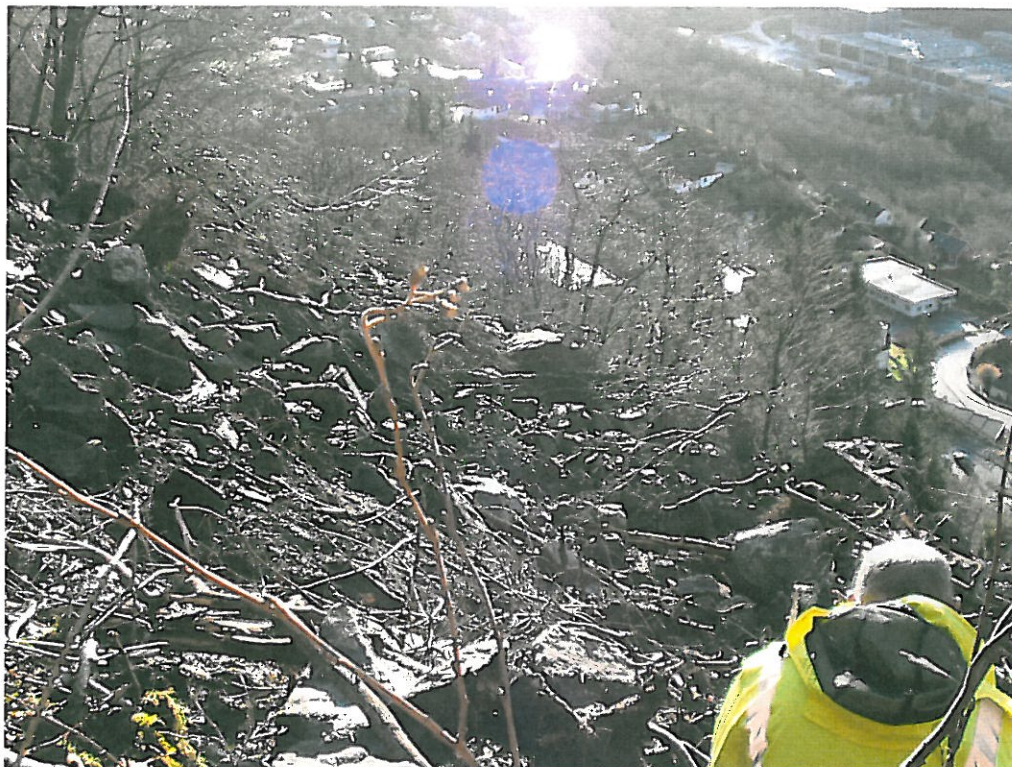
Bilde 6: Viser stoppområde for hoveddel av skred.
