ROS II
GEOTEKNISKE UNDERSØKELSER

Eidsvågskogen 30

PROSJEKTNR.: 96793001	DATO: 19.12.08
---------------------------------	-------------------

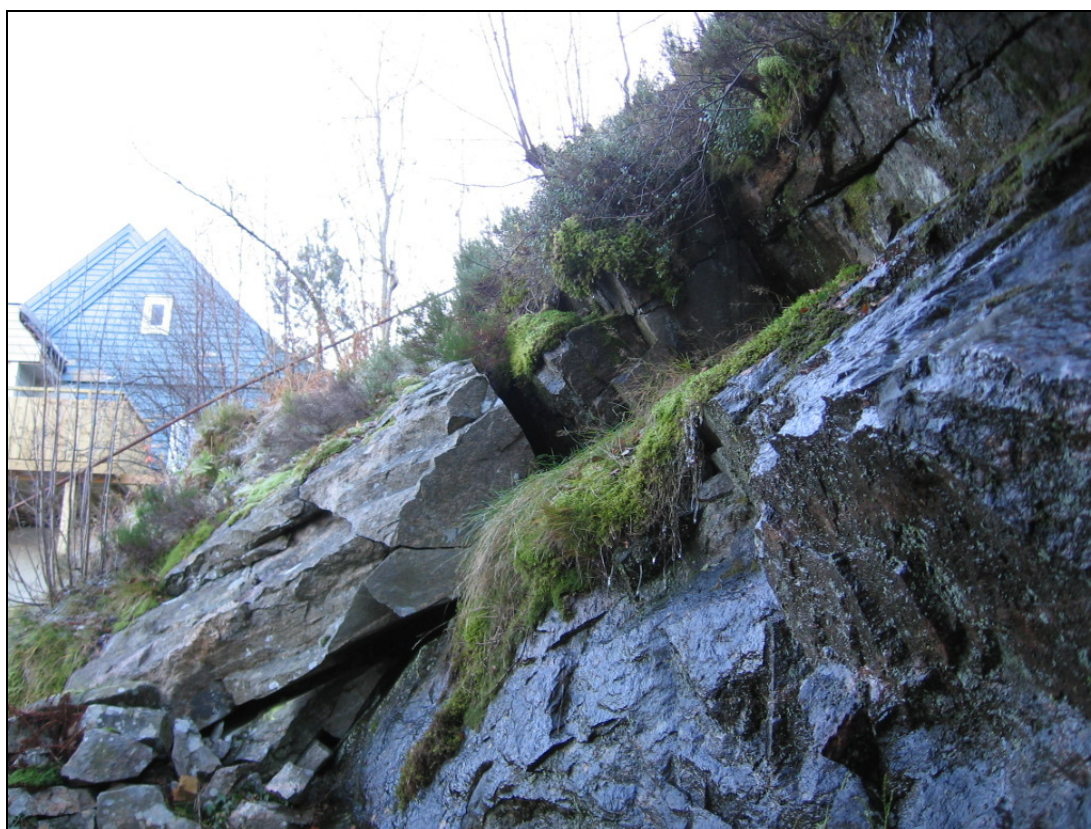
I skjæringens sørøstlige del ses en løs blokk, se foto figur 2. Blokken har en åpen sprekk på ca. 20-40 cm i bakkant. Blokken er også avløst i underkant.

Figur 2 Avløst blokk i skjæring.

Sprekkegeometrien i skjæringen er ugunstig med tanke på stabiliteten. Sprekkesystemene avgrensner blokker og flak, sprekkesystem 1 danner overheng, og sprekkesystem 2 er et potensielt glideplan. Det har tidligere sklidd ut en blokk, ref. figur 2, og sikkerhetsfaktoren for utgliding i skjæringen vurderes å være nær 1 (labile forhold). Det må vurderes/dimensjoneres sikringstiltak for å øke sikkerhetsfaktoren.

- Skjæringen går over med spettrensk, der løse steiner og blokker renskes ned på en kontrollert måte.
- Overkant av skjæring sikres med bolter som antydnet i foto, figur 4. Vi antar at boltene må være 3-4 m lange.
- I kombinasjon med boltene langs kanten av skjæringen, monteres et plankegjerd for å ta i mot eventuelle mindre nedfall/utglidninger.
- Nedhugd og kompostert materiale i skråning fjernes.

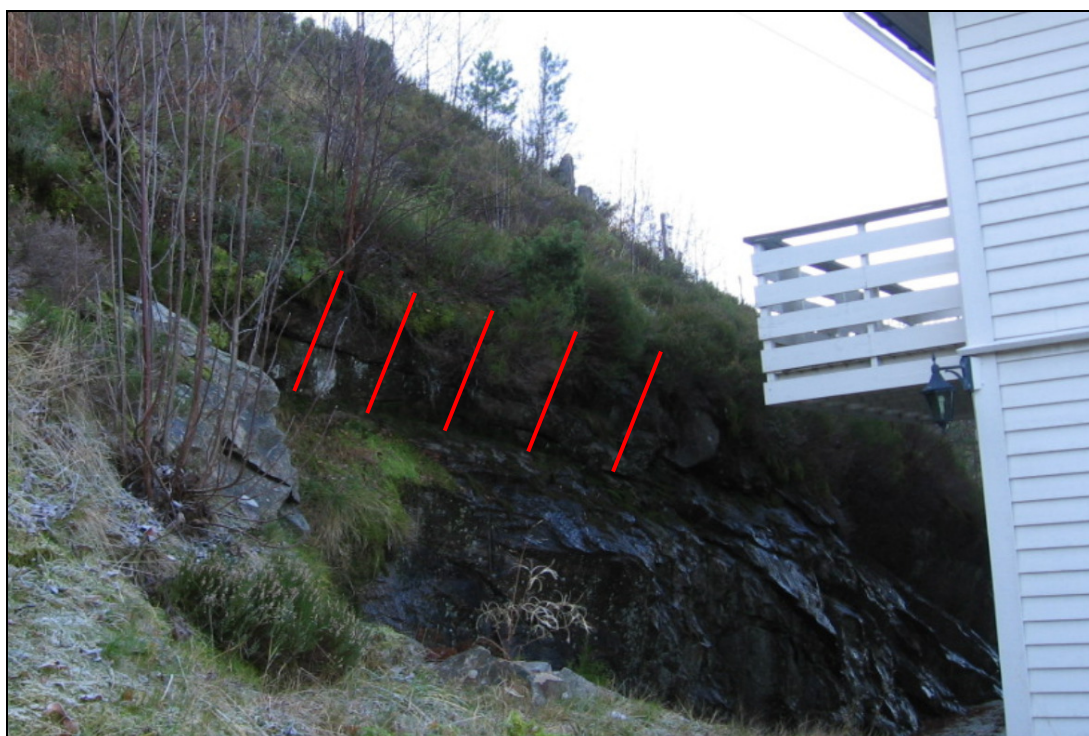
Figur 4 Sikringsprinsipp i skjæring.
