# NOTAT

Til:	<b>Bergen kommune v/ Roger Andersen</b>	Dato:	07.11.08
Kopi til:			
Prosjekt:	<b>Steinsvikvegen 48</b>	Nr:	<b>96797001</b>
Notat vedr.:	Skredfarevurdering	Nr:	1
Fra:	Jane Blegen/ Trine Bye Sagen	E-post:	<a href="mailto:jane.terese.blegen@sweco.no">jane.terese.blegen@sweco.no</a> <a href="mailto:trine.bye.sagen@sweco.no">trine.bye.sagen@sweco.no</a>
		Telefon:	55 27 51 58

## 1. Innledning

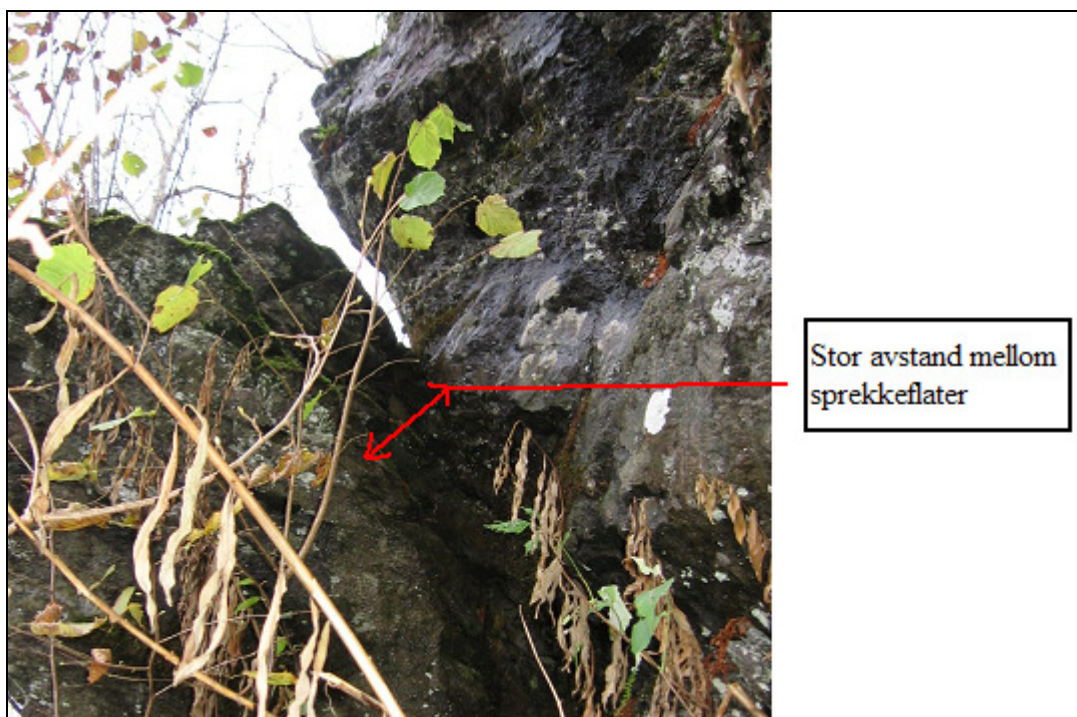
**Figur 3.** Bildet viser sprekk i sprekkesystem 2 i nordre del av skrenten over Steinsvikvegen 46.

Sprekkene varierer i bredde og er stedvis svært åpne. I den nordlige delen er det opp mot 20 cm mellom sprekkveggene. Det ser også ut til at flere av sprekkene har sprekketrylling av forvittringsjord og til dels humusjord. Flere av sprekkene er bevokst av planter og trær. Dette gjelder spesielt i områdets nordlige del.

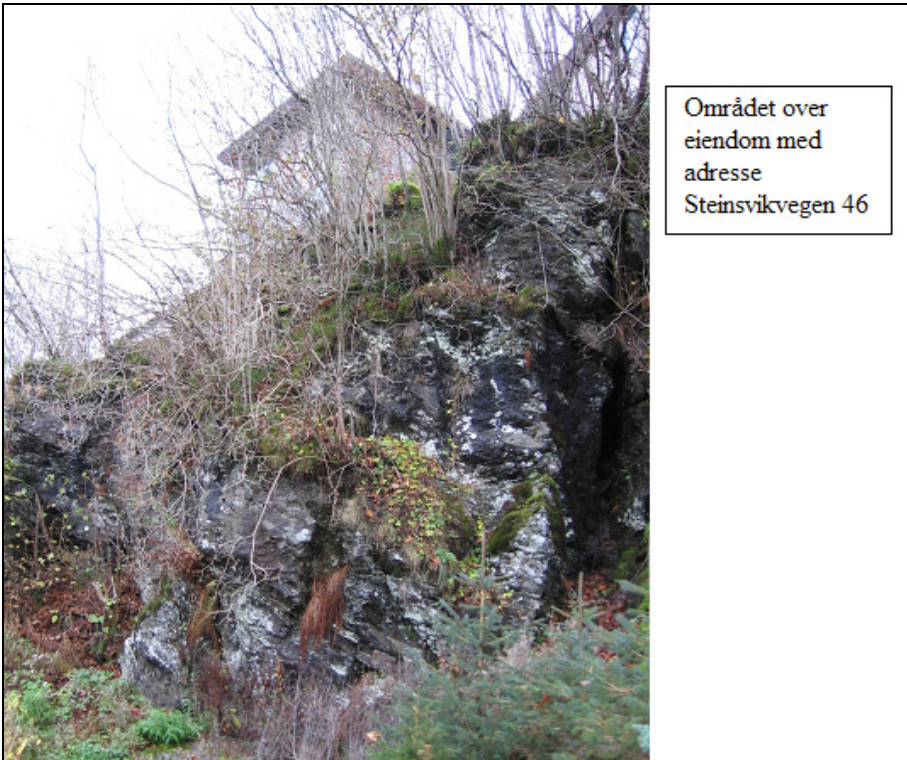
Nordover på tomten er det flere store blokker som er sprekketiløste. Disse blokkene vil kunne ramme tomt og bebyggelse med adresse Steinsvikvegen 46.

**Figur 4. Bildet viser Bergskrent over Steinsvikvegen 46. I øvre del av bildet sees hus med adresse Markanaset 10 som nylig ble reist.**

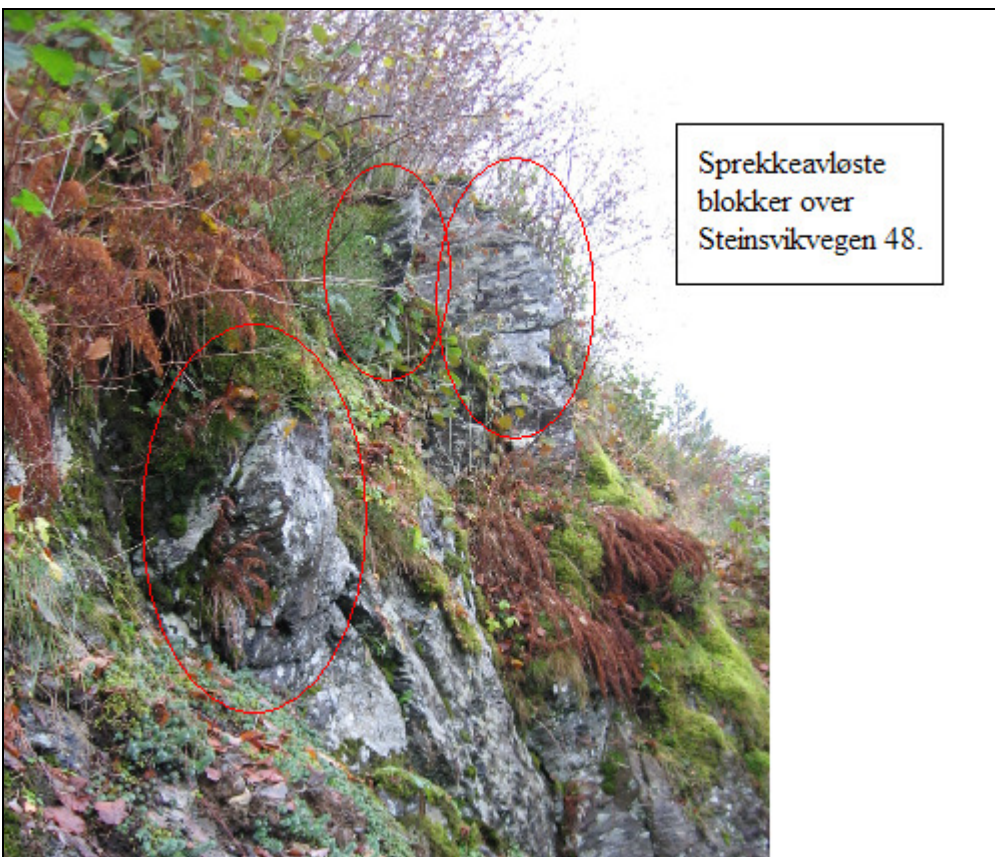
I området over huset med adresse Steinsvikvegen 48 er det tre blokker som ser ut til å være sprekketiløste.

**Figur 5. Bildet viser sprekkavløste blokker over bolig med adresse Steinsvikvegen 48.**

I det aktuelle området er det flere sprekkeavløste, labile blokker. Sprekkeforholdene er ikke gunstige med tanke på stabilitet da det er sprekker som går parallelt med bergskrenten. I tillegg vil vegetasjonen i skrenten kunne føre til rotsprengning. Vann og fuktighet kan føre til frostsprengning i kaldere perioder, og kan påvirke stabiliteten ytterligere.

- Spett- og kontrollrensk av bergskrenten.
- Fjerning av en del av vegetasjonen, særlig det som vokser i sprekker og hulrom.
- Løse blokker sikres med bolter og eventuelt fjellbånd.
- Behov for sikring med wirenett bør vurderes.

Omfanget av sikring som må gjennomføres for å opprettholde stabiliteten i bergskrenten, må bestemmes på stedet på grunnlag av gjennomført rensk.
