## Notat 01

Oppdrag:	<b>Mathopsveien 41, 43 og 45</b>	Dato:	<b>17. november 2008</b>
Emne:	<b>Rasfarevurdering</b>	Oppdr.nr.:	<b>612104</b>
Til:	<b>Bergen kommune, Etat for byggesak og private planer</b>		<b>Gunn Østvik Petersen</b>
Kopi:			
Utarbeidet av:	<b>Sverre Hagen</b>	Sign.:	
Kontrollert av:	<b>Jan Petter Asvold</b>	Sign.:	
Godkjent av:	<b>Jan Petter Asvold</b>	Sign.:	
Sammendrag:	MULTICONSULT AS har foretatt befaring bak bolighus i Mathopsveien 41, 43 og 45. Det er tidligere foretatt sikring av deler av området bak husene. Området vurderes som fortsatt rasfarlig og det må derfor settes inn tiltak i form av ytterligere sikring av ustabile partier.

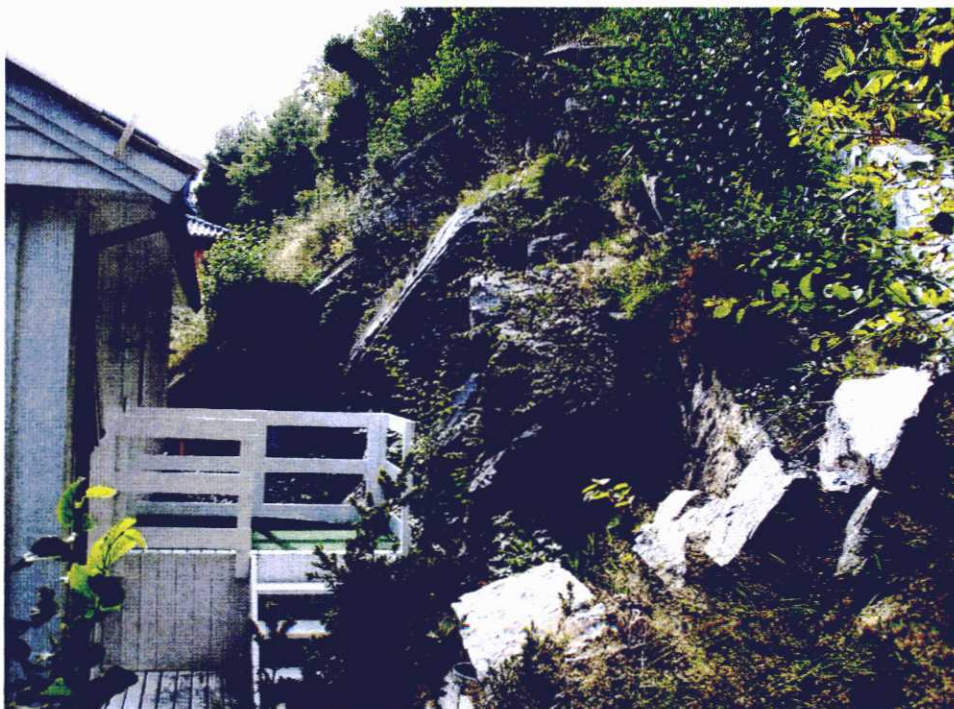
*Bilde 2: Fjellparti bak Mathopsveien 41*

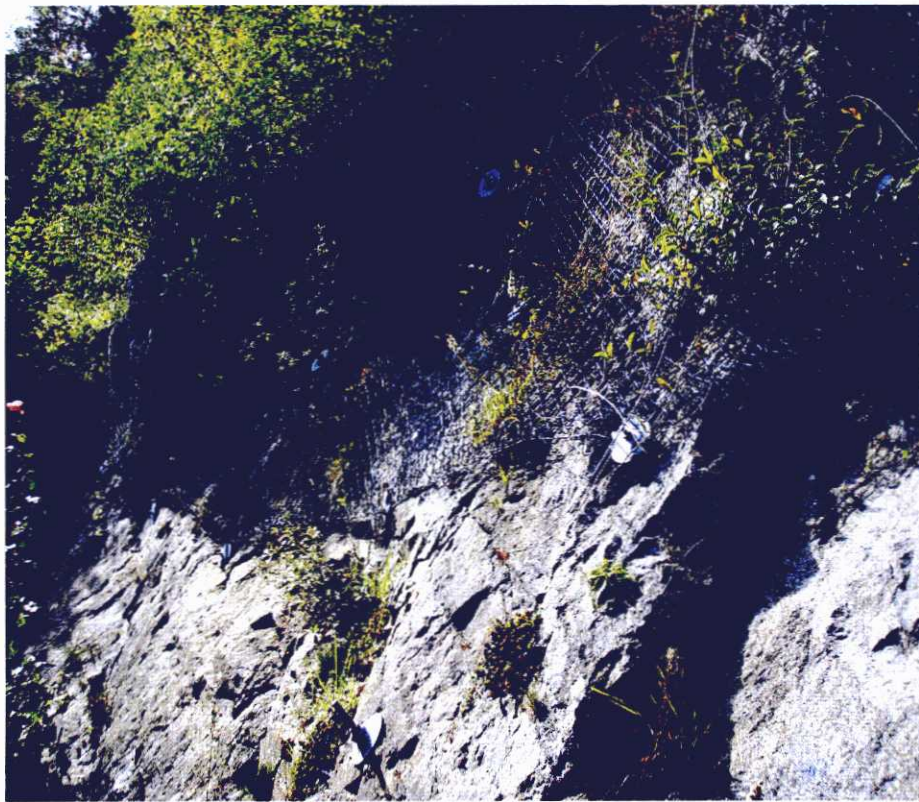
I følge beboerne ble det foretatt sikring av en del av skråningen bak husene i nr. 41 og 43 i 2003. Sikringen består i nett festet med bolter. I tillegg var en del blokker sikret med bolter. Arealet av sikringen utgjør ca. 20 m<sup>2</sup>, noe som er en liten del av det rasutsatte partiet bak husene. Den relativt knappe sikringen som er utført har imidlertid vist seg å hindre utfall av stein ned mot husene. Det lå stein av ulik størrelse flere steder innenfor nettingen som var fanget opp av denne.

Sikringen i form av bolter og netting på deler av området som er utført tidligere, har vist seg å fungere bra for å hindre utfall av stein/blokker i det området der den er satt opp.

*Bilde 3: Sikret parti bak Mathopsveien 43*

Det eksisterende nettet må nå tomme for stein og erstattes med et nytt steinsprangnett.

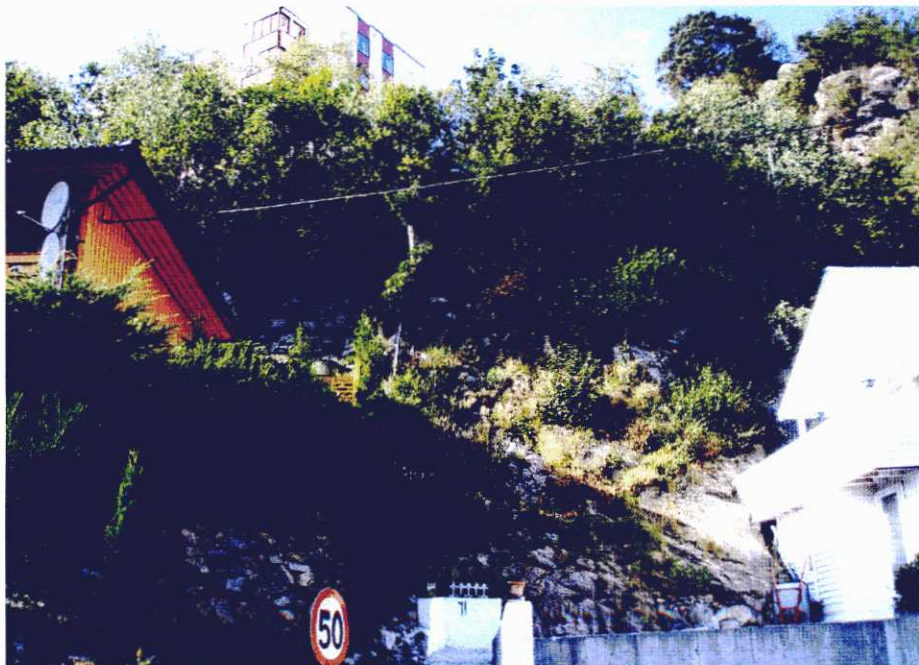
Det er anlagt en kloakk - kum og avløp like ovenfor høyre side av nr. 43 (sett mot vest). Området nedenfor denne er murt opp med blokkstein (stedlig) som virker noe ustabil. I følge e-post fra oppdragsgiver av 27.11.07 er denne spesifikke saken sendt over til Vann- og avløpsetaten i kommunen.

*Bilde 4: Området mellom Mathopsveien 41 og 43. Pil viser kloakk - kum*

Området rundt kloakk -kum bør renskes opp og deretter sikres på en slik måte at stein ikke kan falle ned mot bebyggelsen. En idé her kan muligens være en støttemur evt. bruke gabioner.

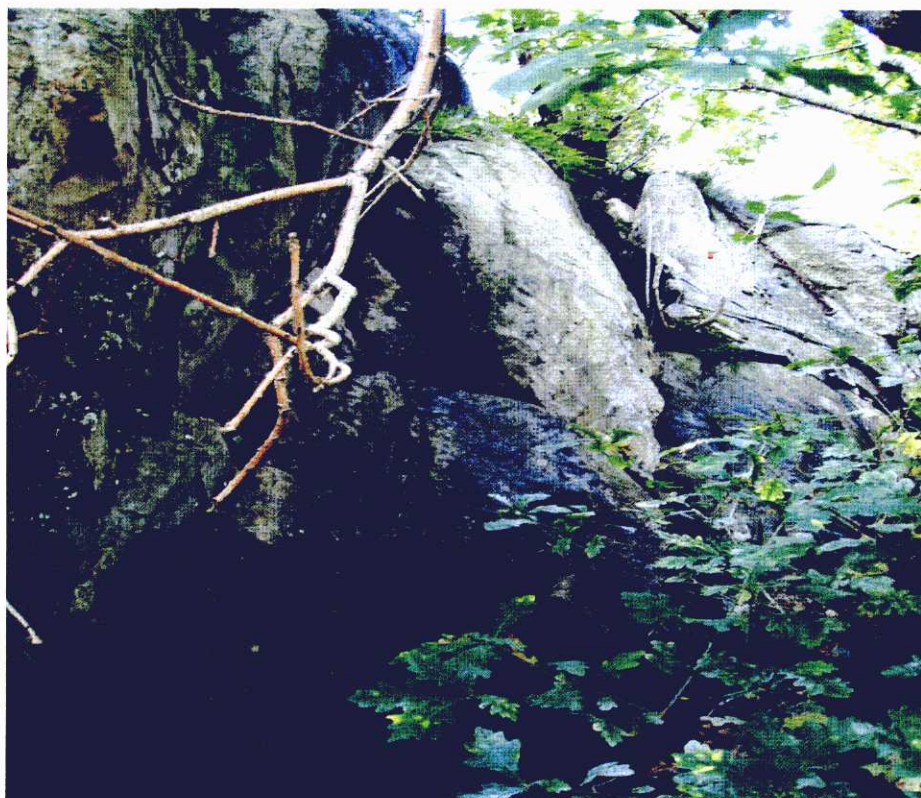
Ovenfor nr. 45 var det forsøkt å sikre en relativt stor steinblokk ved å feste kjetting fra denne opp til mer fast fjell. Dersom steinblokk løser vil kjettingen trolig ha liten effekt i å hindre denne i å rase utfor.

*Bilde 5: Blokker ovenfor Mathopsveien 45. Øverst til høyre blokk sikret med kjetting*

Store enkeltblokker, spesielt ovenfor nr. 45 og i grensen mellom nr. 43 og 45, bør sikres med bolter. Boltelengden må tilpasses på stedet, men boltene skal ha minimum 1 m innspenning i fast fjell.

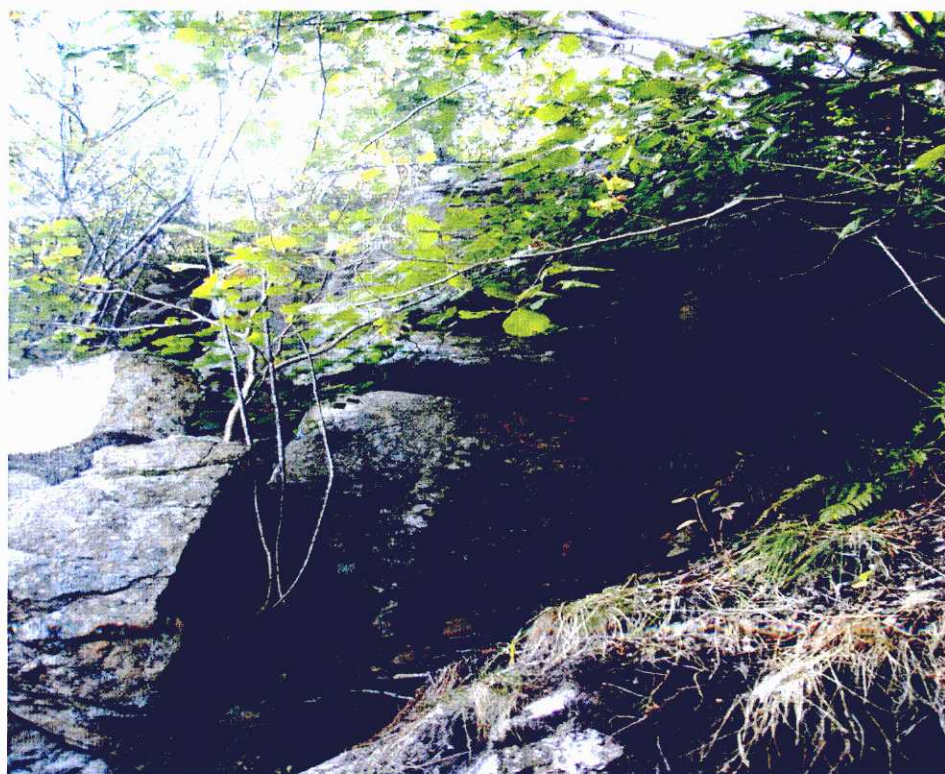
*Bilde 6: Blokker i området mellom Mathopsveien 43 og 45*
