ROS II GEOTEKNISKE UNDERSØKELSER

Nyhavnsbakken 1-3-5

PROSJEKTNR.: 96793001	DATO: 19.12.08
---------------------------------	-------------------

Rapportens tittel: ROS II, Geotekniske undersøkelser, Nyhavnsbakken 1-3-5	Faggruppe: Geo
Andre dokument:	Geografisk område: Bergen kommune
Forfatter(e): Jane Blegen/Trine Bye Sagen	Antall sider: 9
Oppdragsgiver: Bergen kommune	Oppdragsgivers representant: Gunn Østvik Petersen

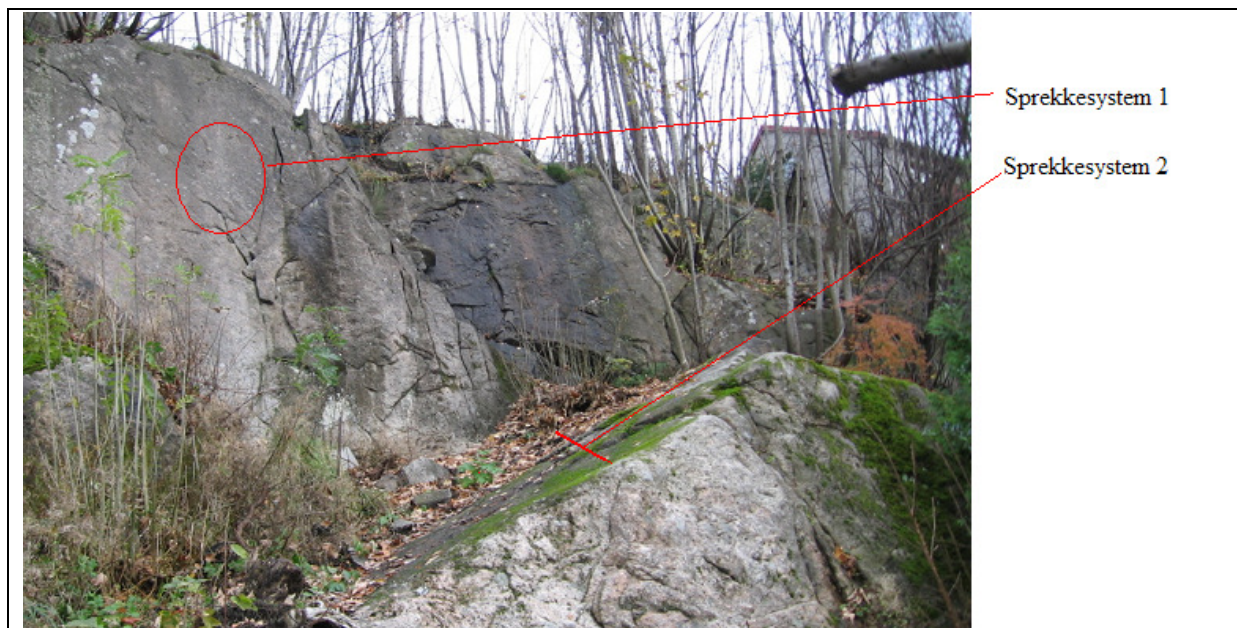
Sprekkesystem 1; har strøk ca. N-S og et fall mellom 80° - 90° . Dette sprekkesystemet går nært parallelt med skråningen.

Sprekkesystem 2; har strøk ca. NØ – SV og et fall på ca 30° .

Figur 3 Bildet viser de to sprekkesystemene i form av sprekkeflater.

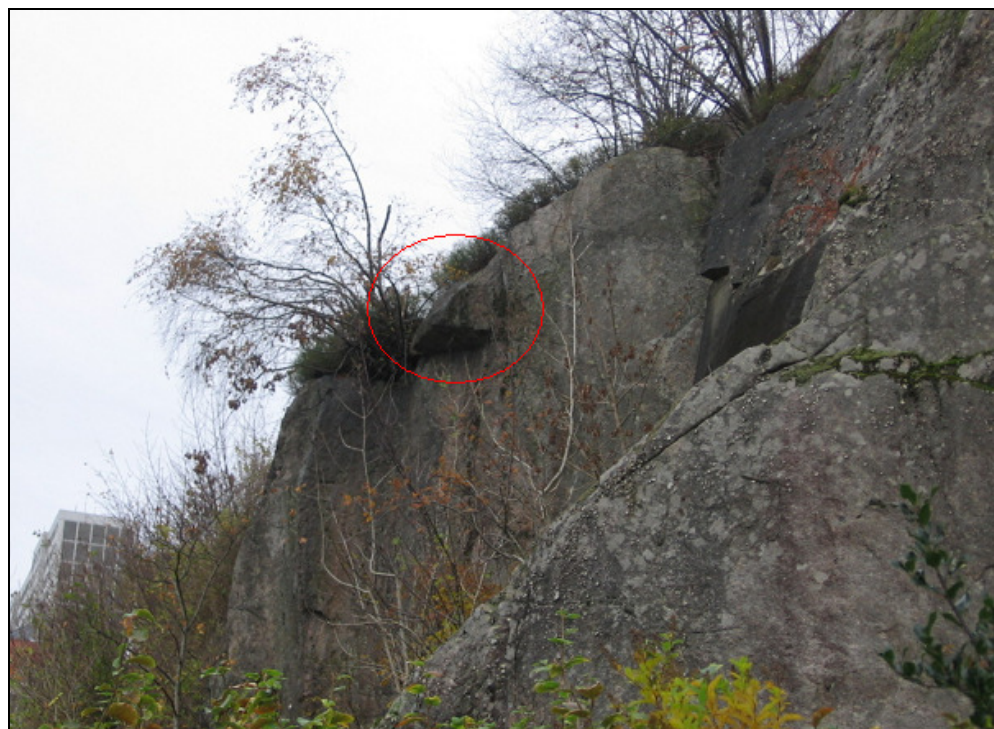
I skrentens nordlige del over Nyhavnsbakken 5, er det en blokk som står ut fra resten av bergmassen og danner ett overheng. Denne blokken kan være sprekkeløst i bakkant.

Skrenten mellom Nyhavnsbakken 1, 3 og 5 og opp mot Moldbakken er steil, og, over 40°. Det er observert noen mindre nedfall i foten av skrenten. I nordlige del er det en blokk som danner overheng og som kan være delvis avløst av sprekker eller riss i bakkant.

Vi vurderer det dit hen at den årlige nominelle sannsynligheten for steinsprang er større enn 10^{-3} , som er definert i TEK § 7.32 for boliger med tilhørende utearealer.

Figur 4 Foto som viser mulig labil blokk.

- Spett- og kontrollrensk av skråningen der stabiliteten til den overhengende blokken vist på Figur 4 blir kontrollert.
- Dersom kontrollrensk viser at overhengende blokk er labil, må denne sikres med bolter og eventuelt fjellbånd.
- Vegetasjon som henger ut over skråningen bør fjernes, se Figur 4.
