ROS II
GEOTEKNISKE UNDERSØKELSER

Helleveien 249 og 251

PROSJEKTNR.: 96793001	DATO: 19.12.08
---------------------------------	-------------------

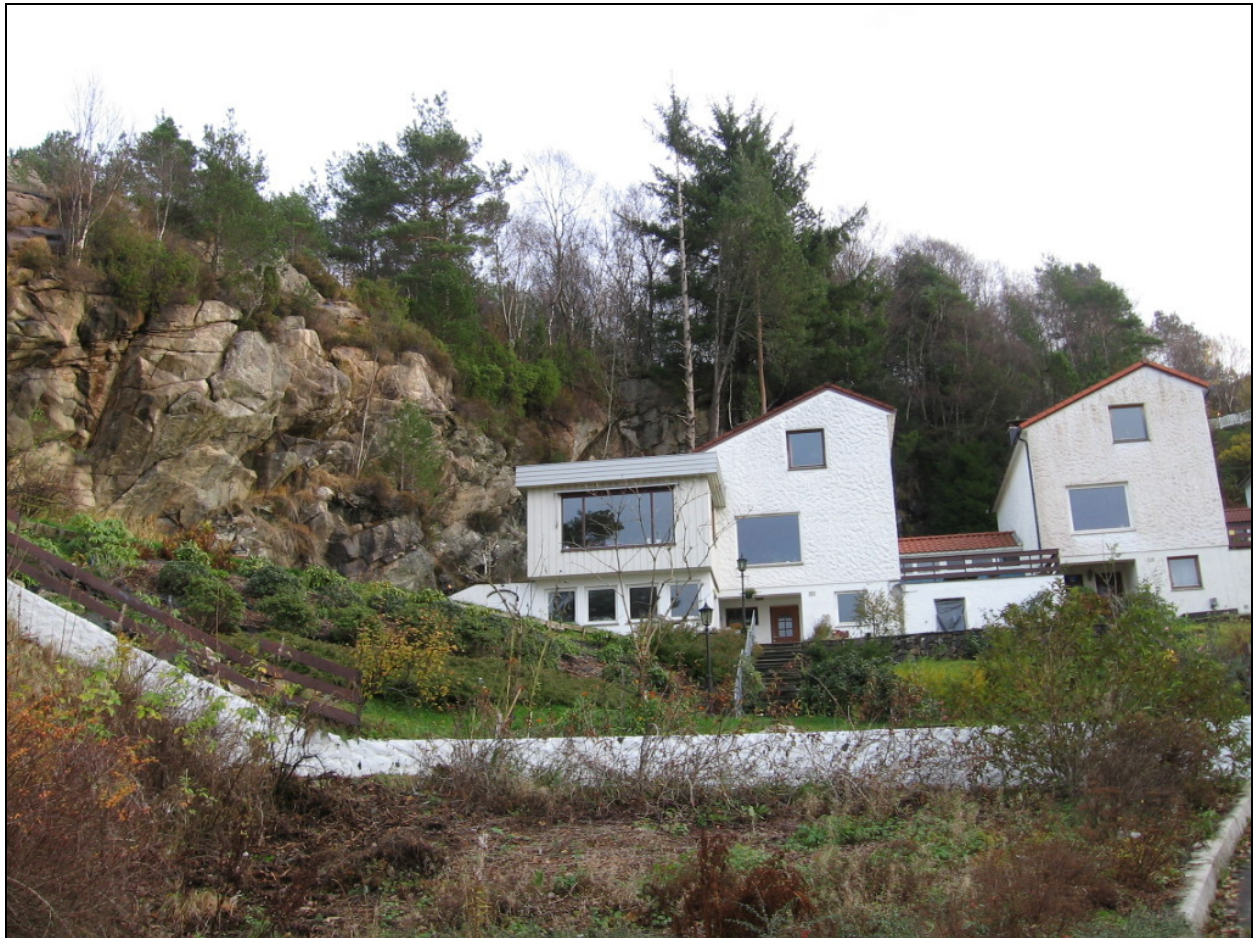
Bak Helleveien 249 og 251 er en ca. 20 m høy naturlig bergvegg. Bergveggen fortsetter videre nordvest for Helleveien 251, se teknisk kart i figur 1, samt foto figur 2. Under bergveggen nordvest for Helleveien 251 er det opparbeidet hage.

Figur 2 Oversiktsbilde Helleveien 241 og 249.

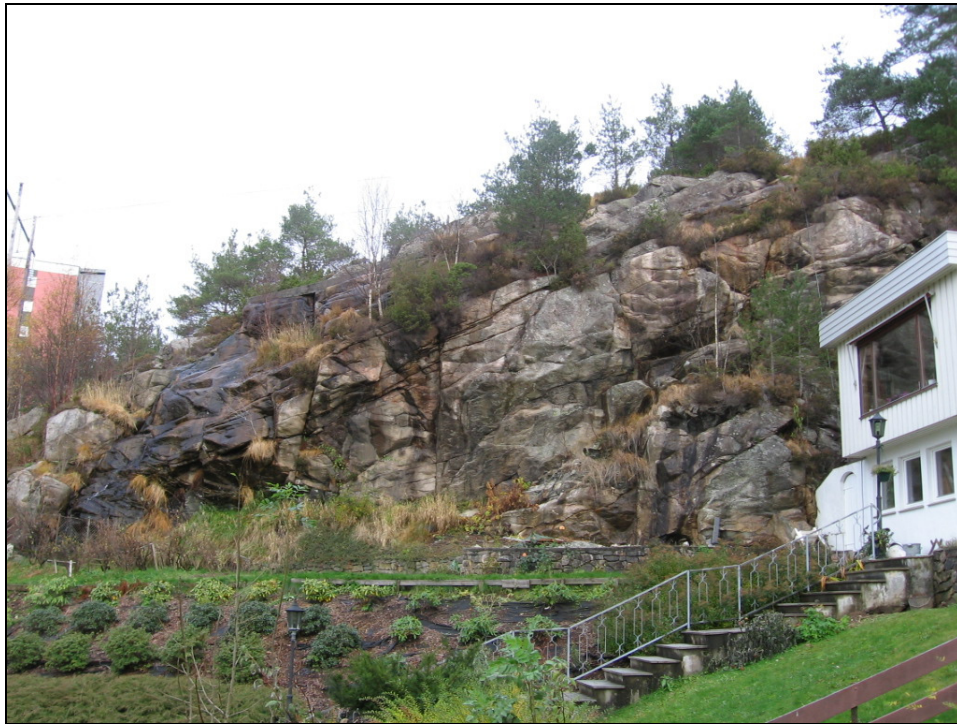
Bergveggen stiger steilt fra opparbeidet hage på eiendom Helleveien 251, ca. kote 55. Terrenget skråner opp mot nordøst til topp bergvegg ca. kote 80, se foto figur 3. Bak Helleveien 249 og 251 er skrenten ca. 20 meter høy, se foto figur 4.

Figur 3 Bergvegg nordvest for Helleveien 251.

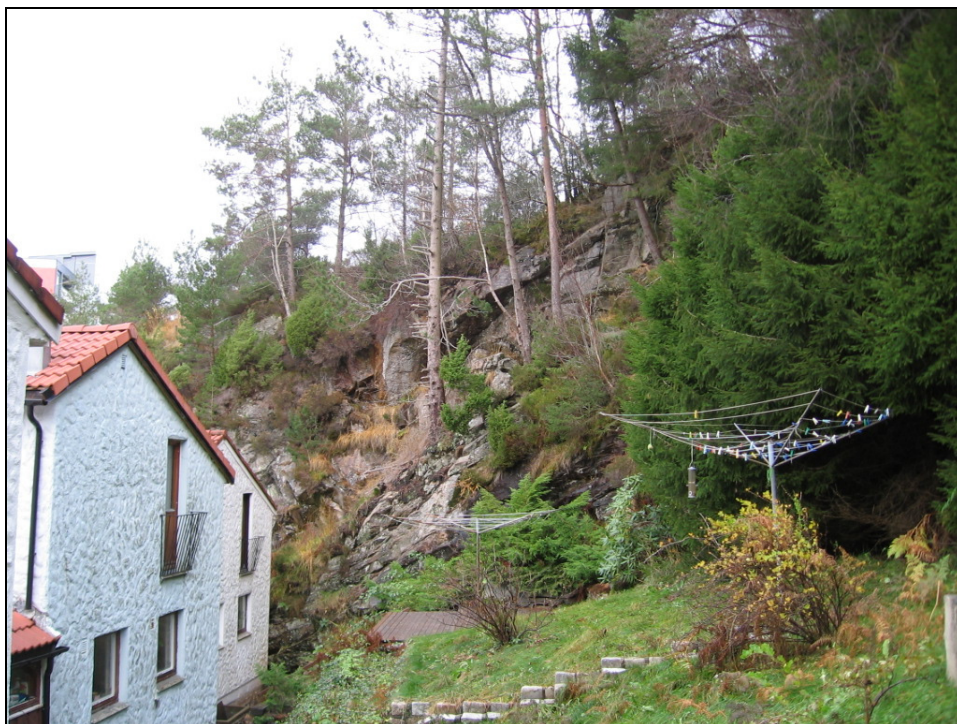
Figur 4 Bergvegg bak Helleveien 249 og 251.

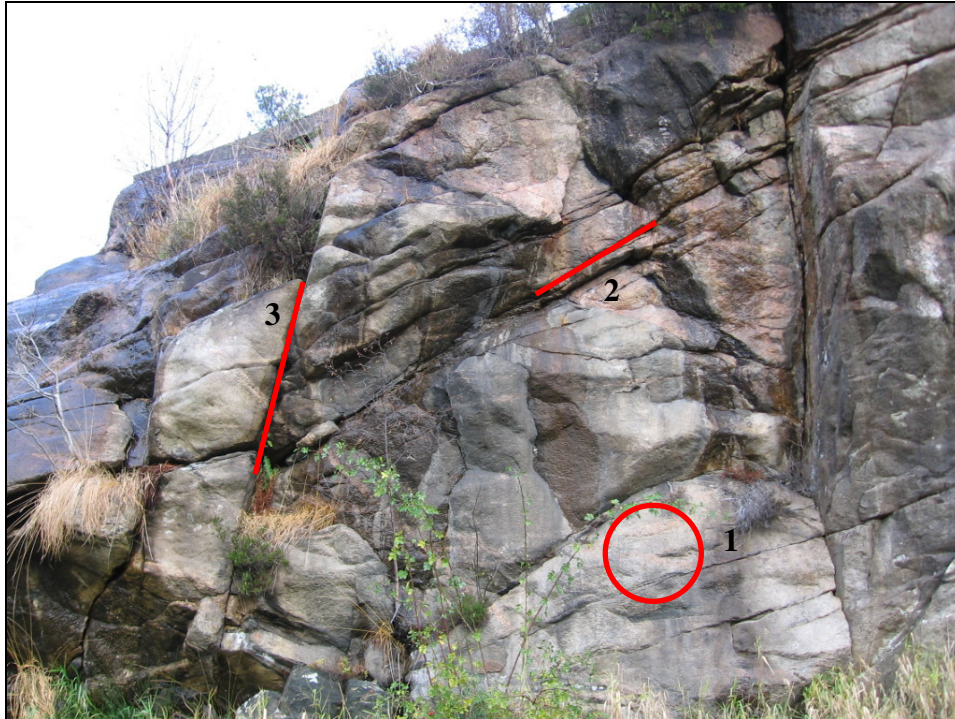
1. Sprekkesystem 1 har strøk N-NV, og varierende steile fall, 80-90°. Dette sprekkesystemet går nært parallelt skråningen, og faller sammen med bergartens foliasjon.
2. Sprekkesystem 2 har strøk S-SV, og et nordvestlig fall på ca. 30-40°.
3. Sprekkesystem 3 har strøk S-SV, og et nordvestlig fall på ca. 80-90 °.

Figur 6 Oppriss av bergvegg med tre hovedsprekkesystem. Sirkel viser sprekkeflate til sprekkesystem 1, som er sammenfallende med bergartens foliasjon.

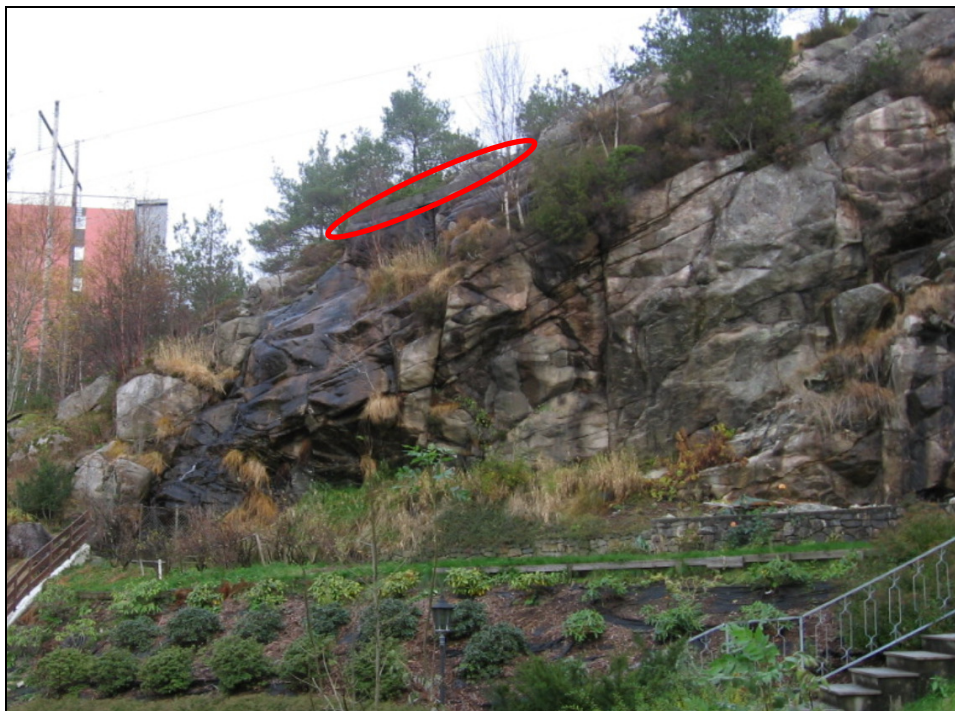
Bekk i overkant bergvegg ved Helleveien 251 er ledet ut til siden ved hjelp av en betongmur, se foto figur 7. Bak Helleveien 249 og 251 dreneres vann i bergveggen.

Figur 7 Mur etablert for å lede bekk ut til siden.

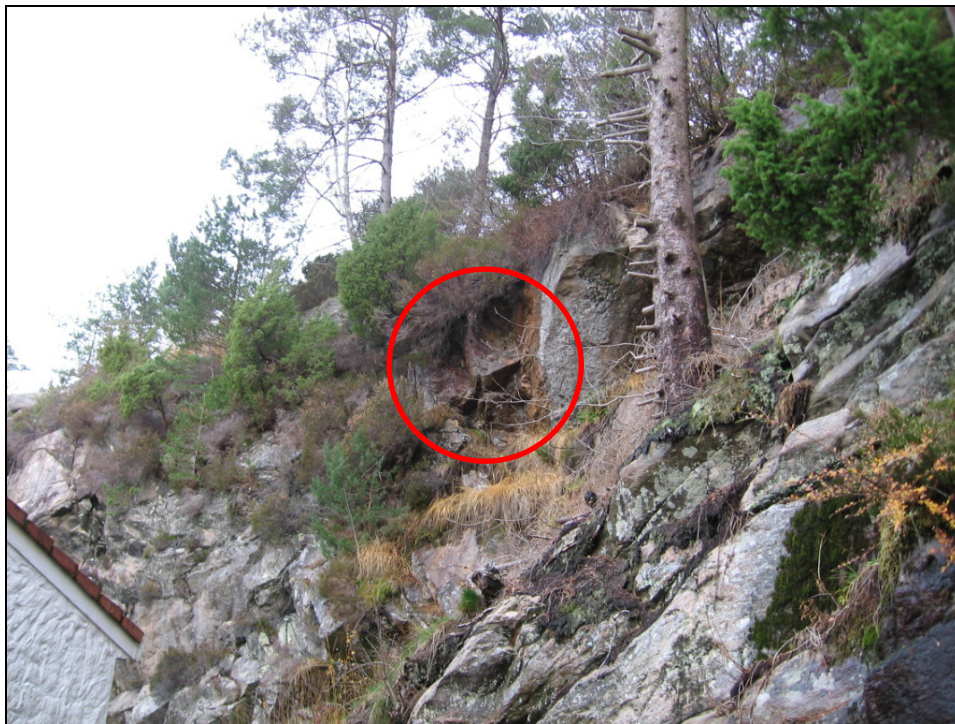
I området bak Helleveien 249 og 251 observerte vi sår i bergmassen etter nedfall mot bebyggelse i nyere tid, se foto figur 8. Sprekkekarakter og sprekkegeometri tilsier at blokker kan løsne herfra også i framtiden.

Figur 8 Sår i bergmasse etter nedfall av blokker og stein.

- Vegetasjon i bergveggen bør fjernes, og trær med rotsystem i bergsprekker bør felles.
- Det bør utføres manuell rensk i bergveggen der løst materiale fjernes.
- Åpenbare løse blokker fjernes på en kontrollert måte der det er mulighet for det, eventuelt sikres de med bolter og evt. fjellbånd.
