NOTAT

Til:	Bergen kommune. Etat for byggesak og private planer	Dato:	30.09.08		
Kopi til:					
Prosjekt:	ROS II	Nr:	96099001		
Notat vedr.:	Haukedalsveien 43 - Vurdering av skredfare	Nr:	1		
Fra:	Trine Bye Sagen/ Jane Blegen	E-post:	trine.bye.sagen@sweco.no/ jane.blegen@sweco.no	Telefon:	55 27 51 38 55 27 51 58

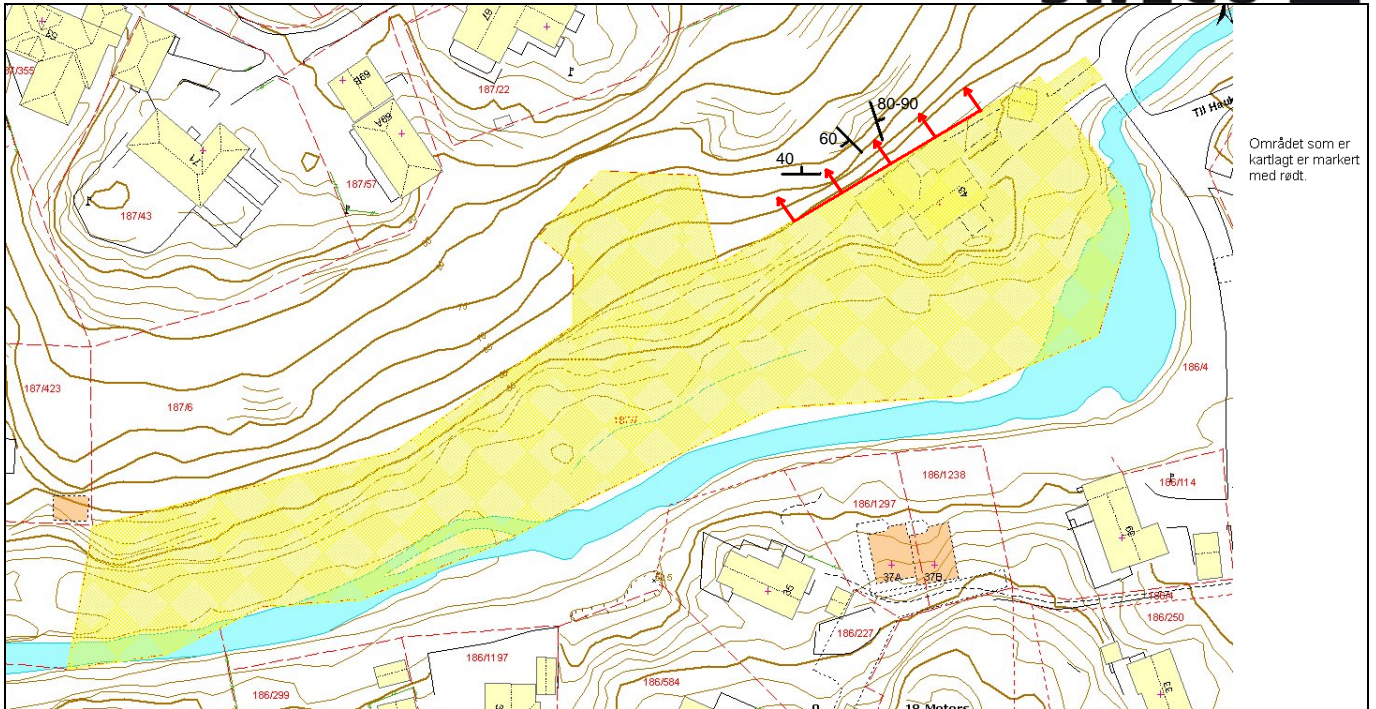
Figur 1. Teknisk kart som viser aktuell eiendom, Haukedalsveien 43. Typiske sprekkeretninger er antydnet med strøk-/fallsymboler (www.bergenskart.no).

Det ble ikke utført noen detaljert sprekkekartlegging, men det ser ut til å være hovedsakelig 3 sprekkesystemer. Se strøk-/fallsymboler på situasjonsplan i figur 1.

Hovedsprekkesystemet (1) faller sammen med gneisens foliasjon (lagdeling) som har strøk Ø-V, og nordlig fall, ca. 40°.

Et annet markert sprekkesystem (2) har strøk S-Ø og fall ca. 60°. Det tredje sprekkesystemet (3) har strøk NN-V og et tilnærmet vertikalt fall.

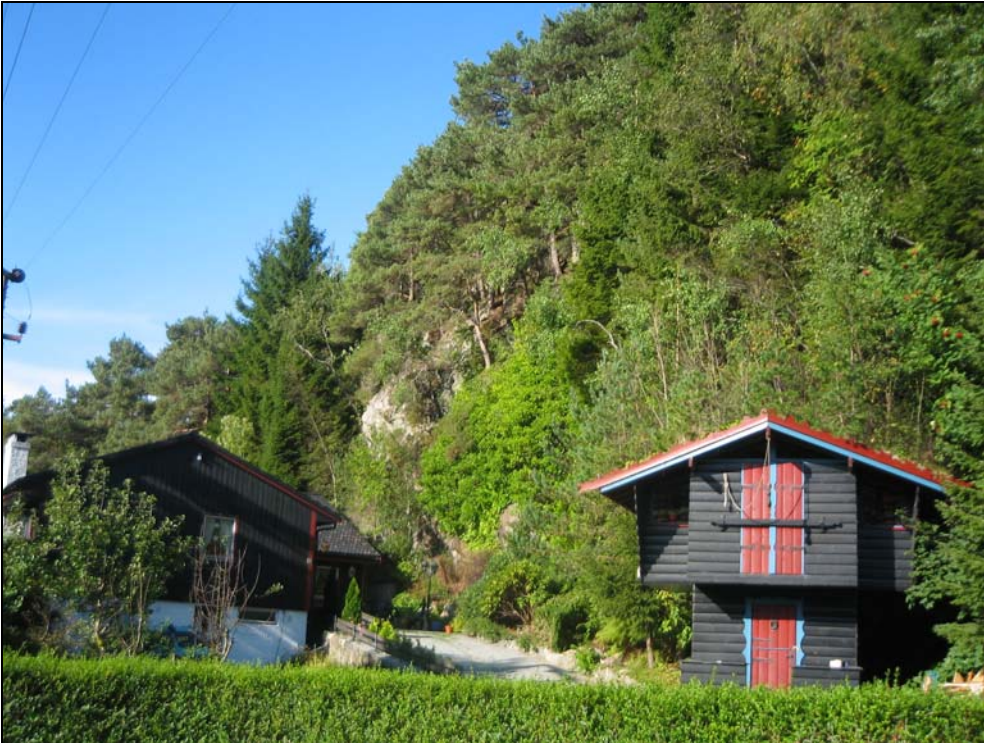
Haukedalsveien 43 ligger tett inntil en ca. 8 m høy loddrett, naturlig bergvegg med en helning på ca. 70°. Helningen avtar mot toppen med en gjennomsnittlig helning på ca. 20°. Det er gjennomgående mye vegetasjon i vegg, både løv- og grantrær. I tillegg er det et område med villvind som dekker deler av bergveggen. Den store mengden vegetasjon i fjellsiden gjør det vanskelig å få en fullstendig oversikt over forholdene og å observere detaljer. Figur 2 viser foto av aktuell eiendom med bakenforliggende bergvegg.

Figur 2. Haukedalsveien 43 med bakenforliggende bergvegg.

Da vi vet at steinskred kan utløses fra skrenter der helningen er brattere enn 45°, vil dette området være potensielt utsatt for steinsprang. Bergartstype og oppsprekkingsmønster i bergveggen bak boligen er relativt gunstig med tanke på skredfare. Det finnes enkelte lokaliteter med sprekkeavløste blokker eller flak med usikker stabilitet. Området bak friområdet/lekeområdet har en mindre gunstig sprekkegeometri. Forvitring kan også føre til at mindre stikk utvikler seg til større sprekker over tid, slik at man får nedfall. Dersom det løsner blokker her vil de komme ned på områder der det kan oppholde seg folk.

Vi har ikke observert forhold som indikerer fare for store ødeleggende skred. Vi har imidlertid observert en del løснеområder for steinsprang i de steile bergskrentene bak boligen og friområde/lekeområde.

Den årlige nominelle sannsynligheten for steinsprang vurderes til å være større enn 10^{-3} , som er definert i TEK § 7-32 for boliger med tilhørende utearealer.

Vi anbefaler følgende tiltak for å bringe risikoen for steinsprang ned på et akseptabelt nivå både bak bolighus og friområde/lekeområde:

- Det foretas vegetasjonsrydding der trær som kan tenkes å utløse mindre skred ved rotvelt felles.
- Det utføres manuell rensk der løse, mindre blokker renskes ned på en kontrollert måte.
- Blokker som eventuelt ikke kan tas ned på en trygg måte, sikres ved at det bores forankringer i inntakt sideberg og spennes over med fjellbånd.

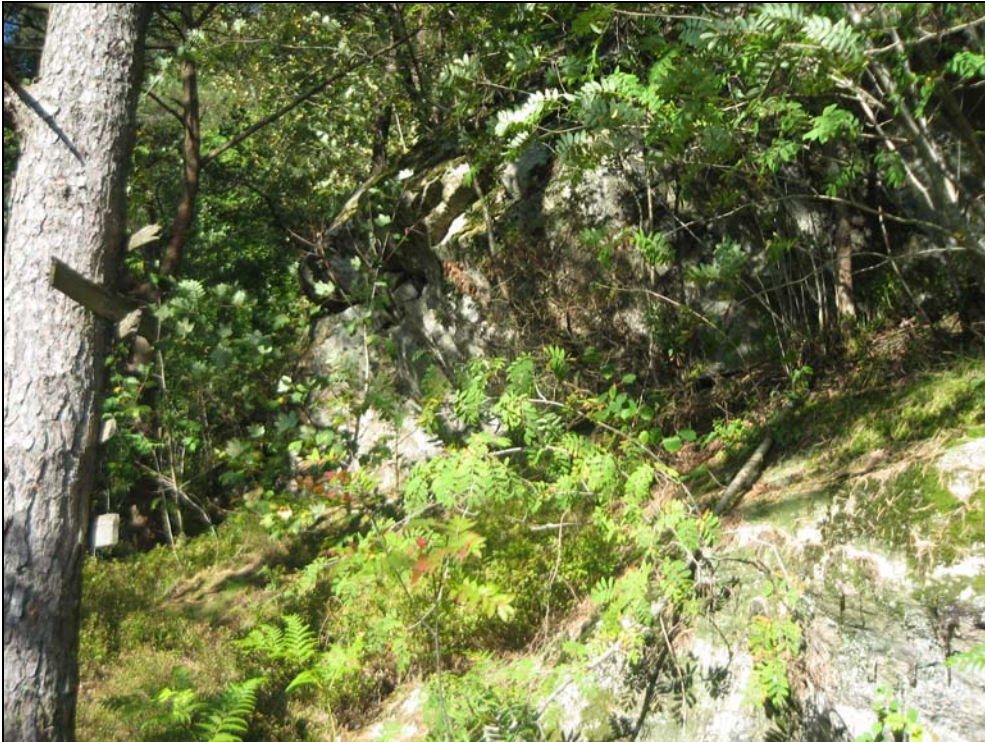
Vest for boligen er et friområde/lekeområde. Her heller foliasjonssprekkene motsatt vei og gir en mindre gunstig sprekkekonfigurasjon. Se figur 3.

Figur 3. Bergvegg bak friområde/lekeområde.
