Konservering av ruinen under Schøtstuene

Sluttrapport 2014

Byantikvaren
Skriftserienr.: 2014-3

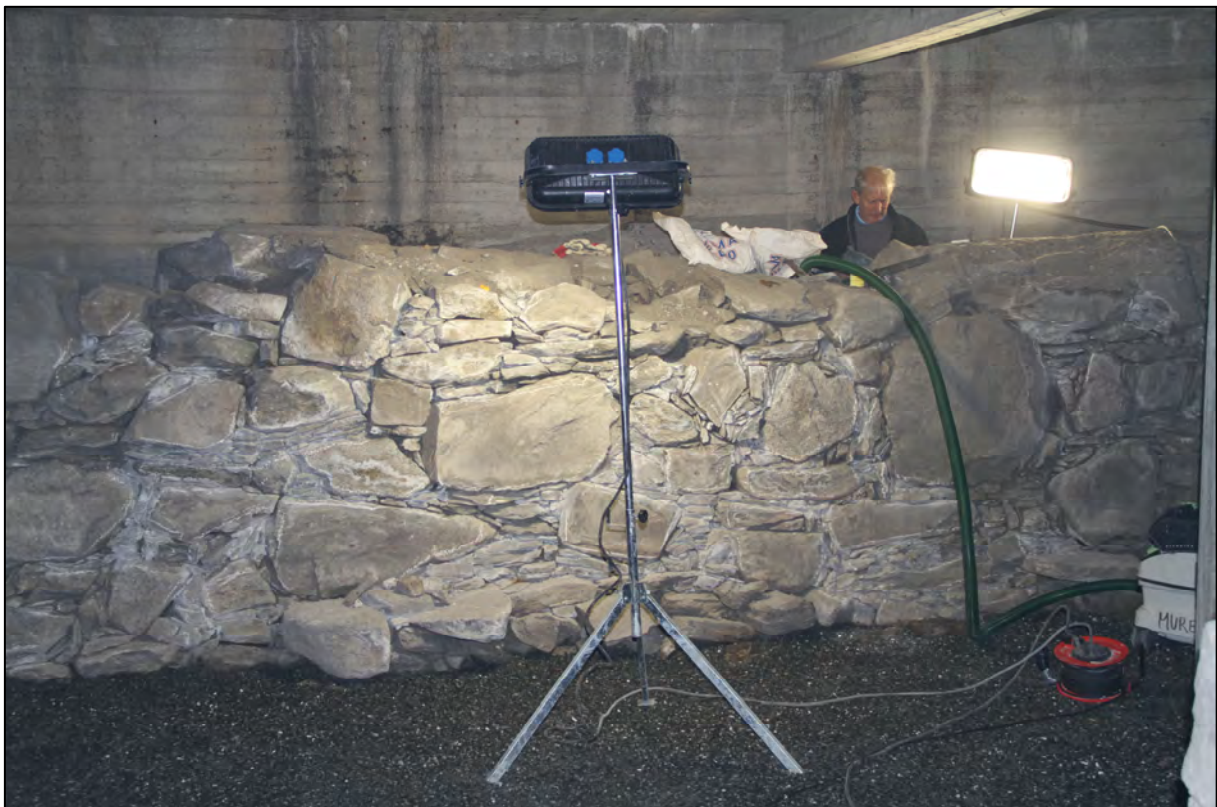
Figur 5: Deler av innerlivet til nordmuren, ferdig konservert. Det er stedvis utbredt bruk av pinningsstein. Arvid Grindheim limer sprukken stein i ytterlivet på nordmuren (Foto: Bergen kommune, Byantikvaren 2013).

Sprukne steiner ble limt av Arvid Grindheim med steinlim utviklet av Restaureringstekniker Geir Magnussen fra Bakken & Magnussen Restaureringsverkstad AS. Limet består av bivoks, harpiks og kalksteinsmel. Steinene som skulle limes ble rensset, bruddflatene varmet opp med varmpistol, flytende lim ble ført på bruddsted, og steinen festet (figur 18). Når limet var avkjølt og herdet ble eventuelt overflødig lim omkring bruddflatene fjernet med kniv og rasp. Steinene som ble reparert er dokumentert i tegning (se vedlegg 1).

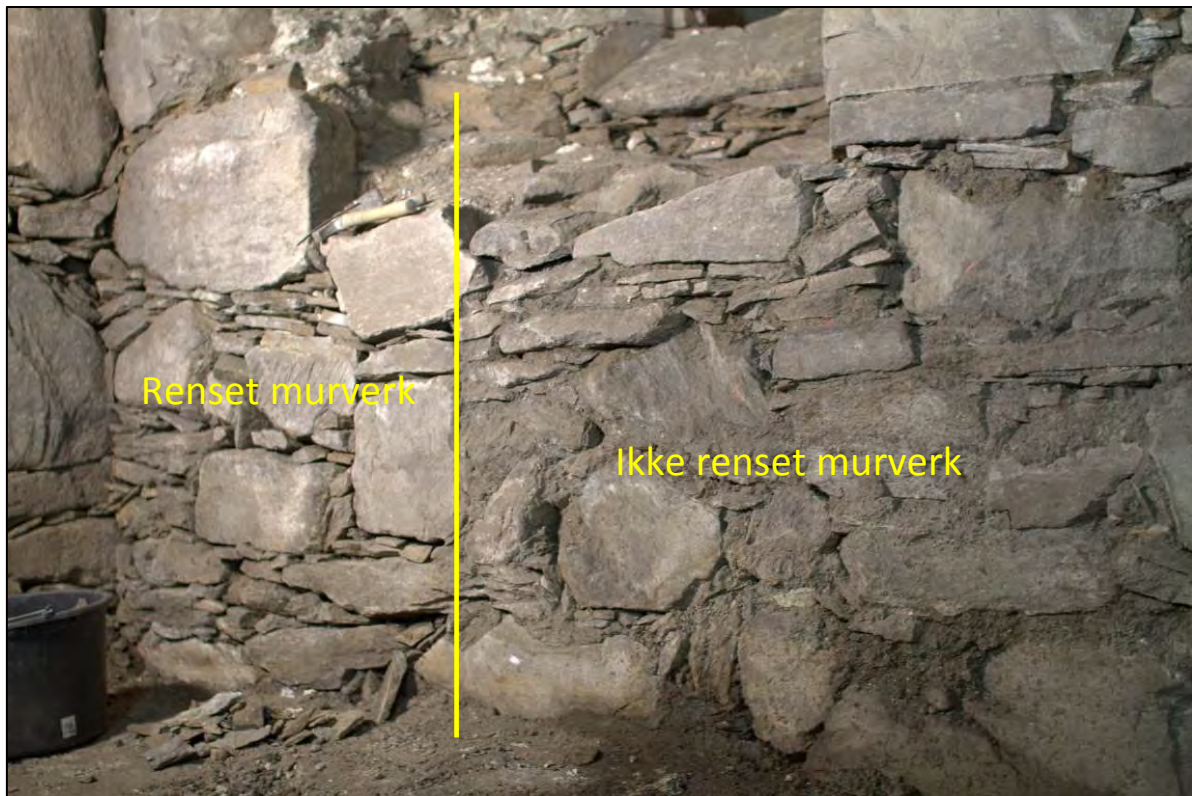
Figur 13: Del av sørmurens indre murliv, øst for portal. Eksempel fra prosessen med å rense murlivene for jord (Foto: Byantikvaren, Bergen kommune 2012).

Konservingsarbeidet i ruinen startet ved at murverket i sin helhet ble rensset for jord og løsmasser ved bruk av spatel, kost og maskinstøvsuger.

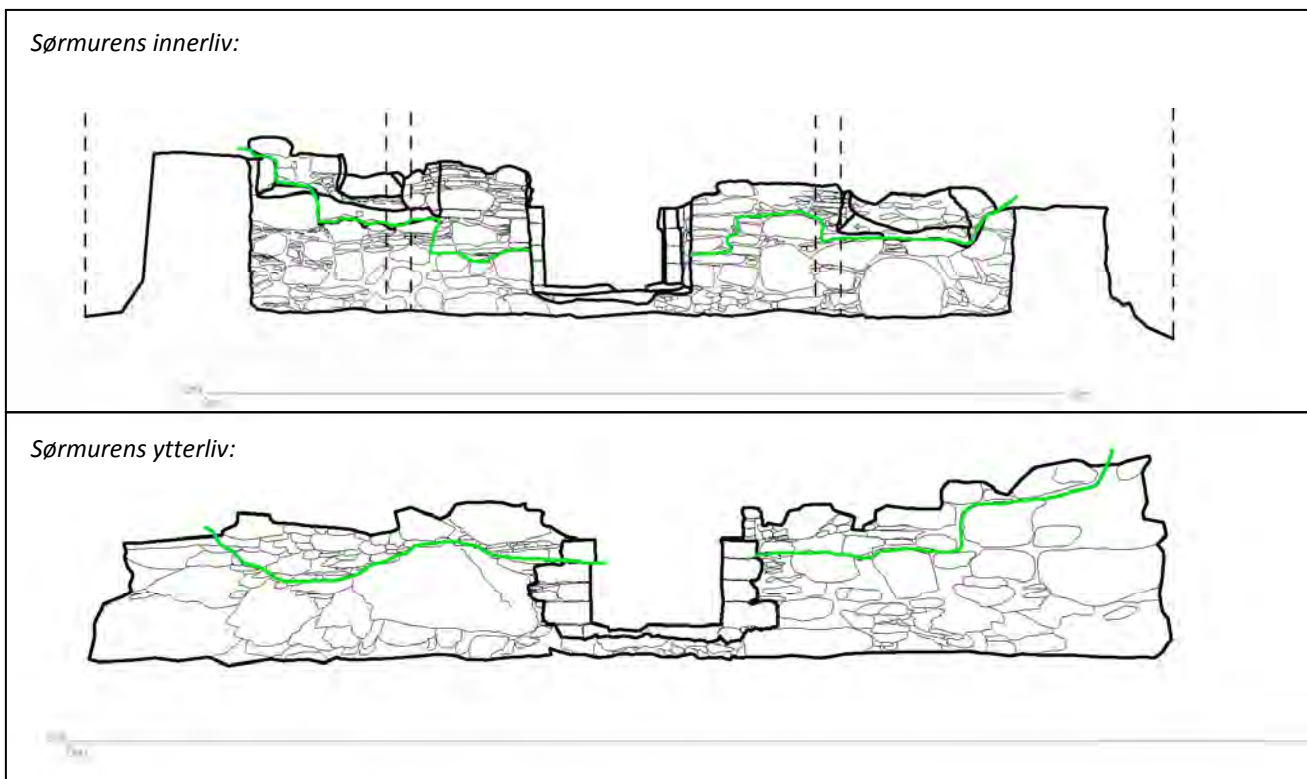
delen) er murt med en eldre kalkmørtel som har gått fullstendig i oppløsning. Denne mørtelen ble datert til andre halvdel av 1200-tallet (se Tilstandsvurdering av ruinen under Schøtstuene 2012 for mørtelanalyser og dateringer).

Figur 14: Skillet mellom to typer påvist kalkmørtel i ruinens sørmur. Over den grønne linjen ble det påvist intakt kalkmørtel datert til første halvdel av 1300-tallet. Under den grønne linjen er det murt med en kalkmørtel som er fullstendig utvasket. Restene etter denne mørtelen er datert til andre halvdel av 1200-tallet.

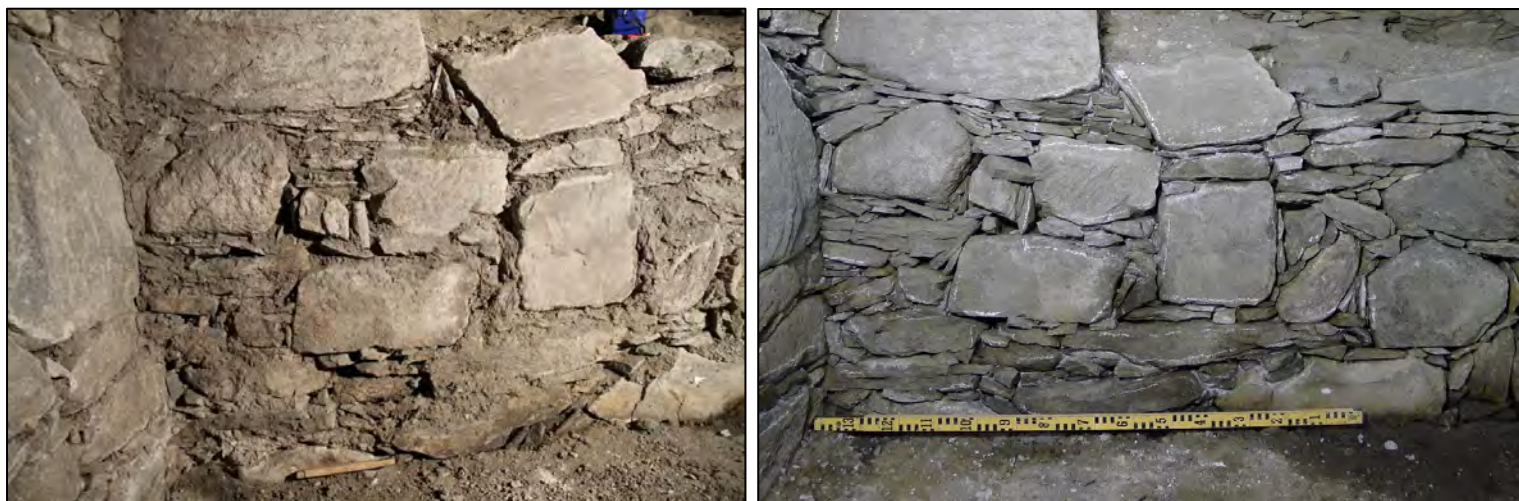
Figur 15: Fotoet til **venstre** viser del av sørmurens indre murliv, øst for portal, før den ble rensset for jord. Til **høyre** viser fotoet samme område etter at det ble rensset for jord (Foto: Byantikvaren, Bergen kommune 2012).

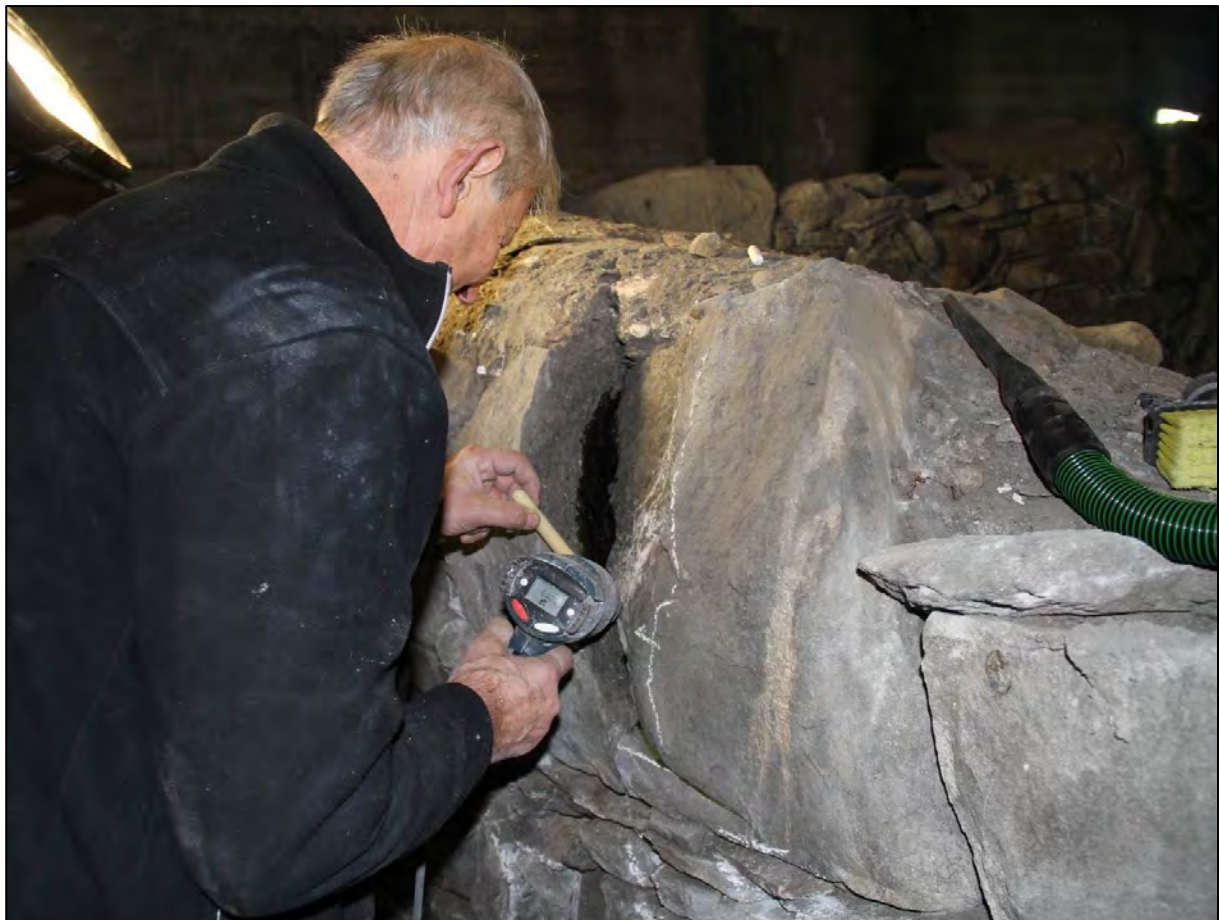
Figur 18: Murer Arvid Grindheim limer stein ved hjelp av steinlim og varmpistol (Foto: Bergen kommune, Byantikvaren 2012).

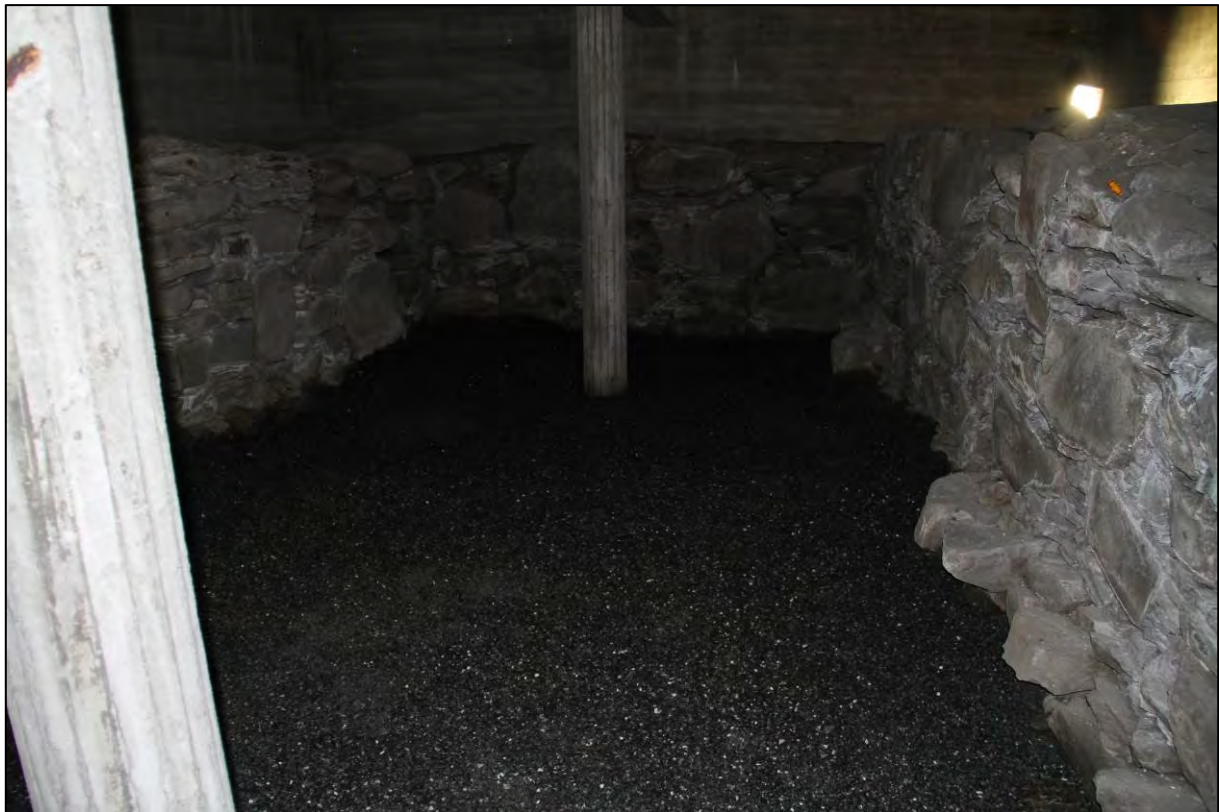
Figur 22: Inne i ruinrommet etter at det nye grusdekket er på plass (Foto: Bergen kommune, Byantikvaren 2013).

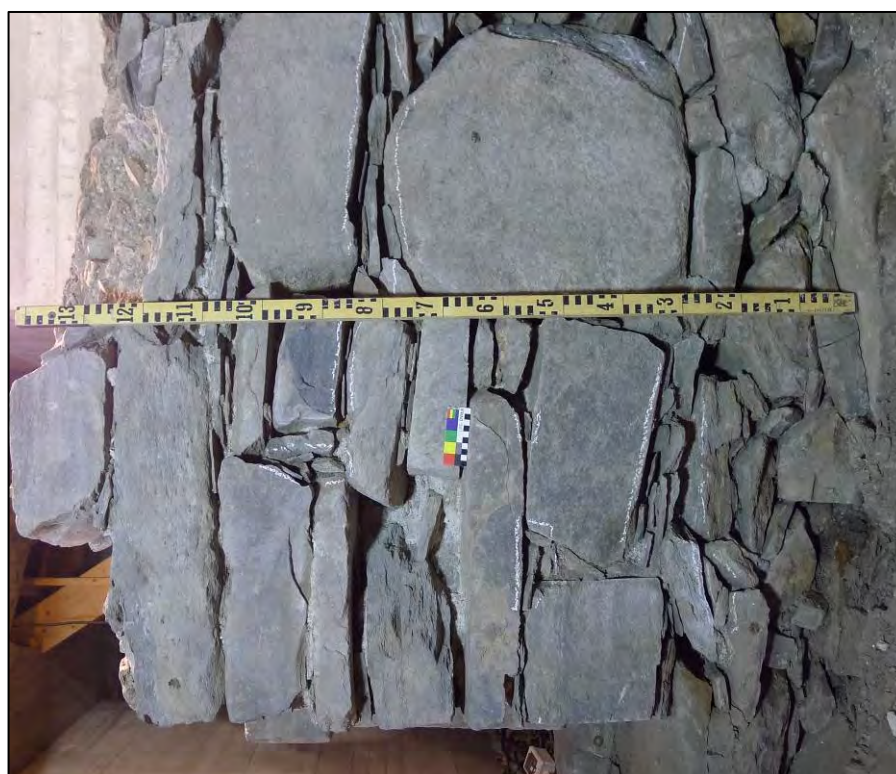
- Murlivet er rensset for jord og oppløst kalkmørtel.
- Områder med løs stein er krittet opp.
- Løs stein er ikke festet ennå.
- Fotografert 21.11.2012

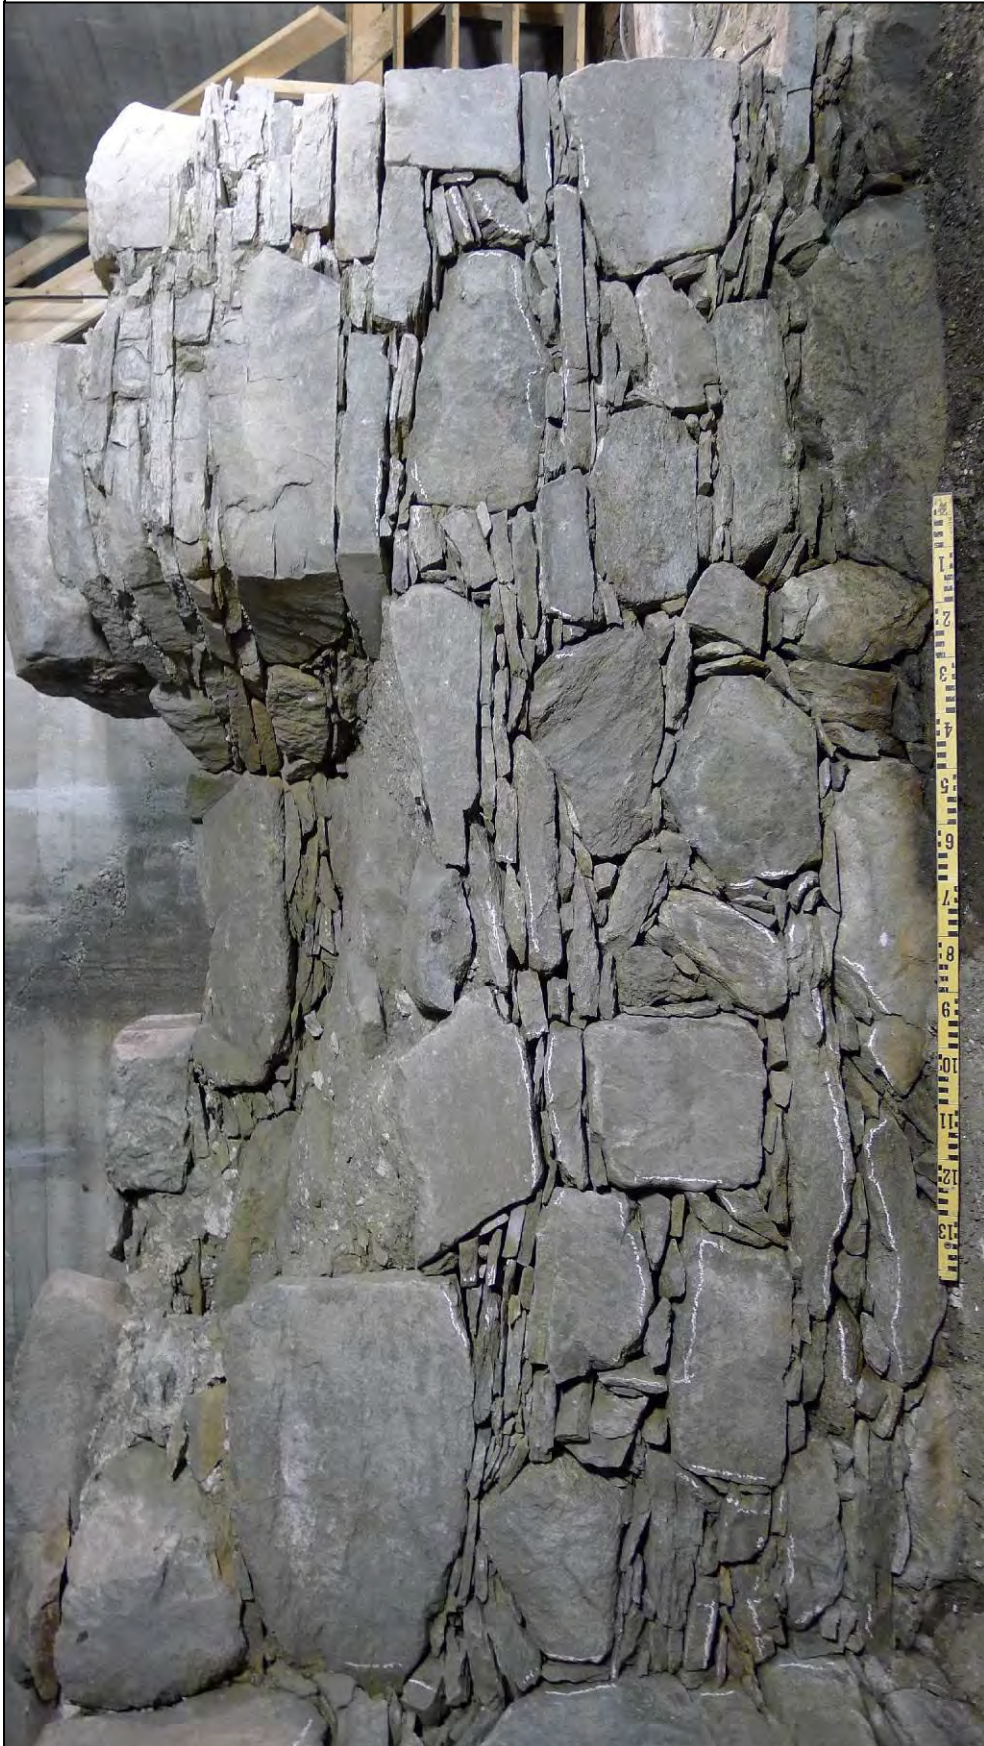
Sørmurens innerliv (øst for portal)

- Murlivet er rensset for jord og oppløst kalkmørtel.
- Områder med løs stein er krittet opp.
- Løs stein er ikke festet ennå.
- Fotografert 22.11.2012

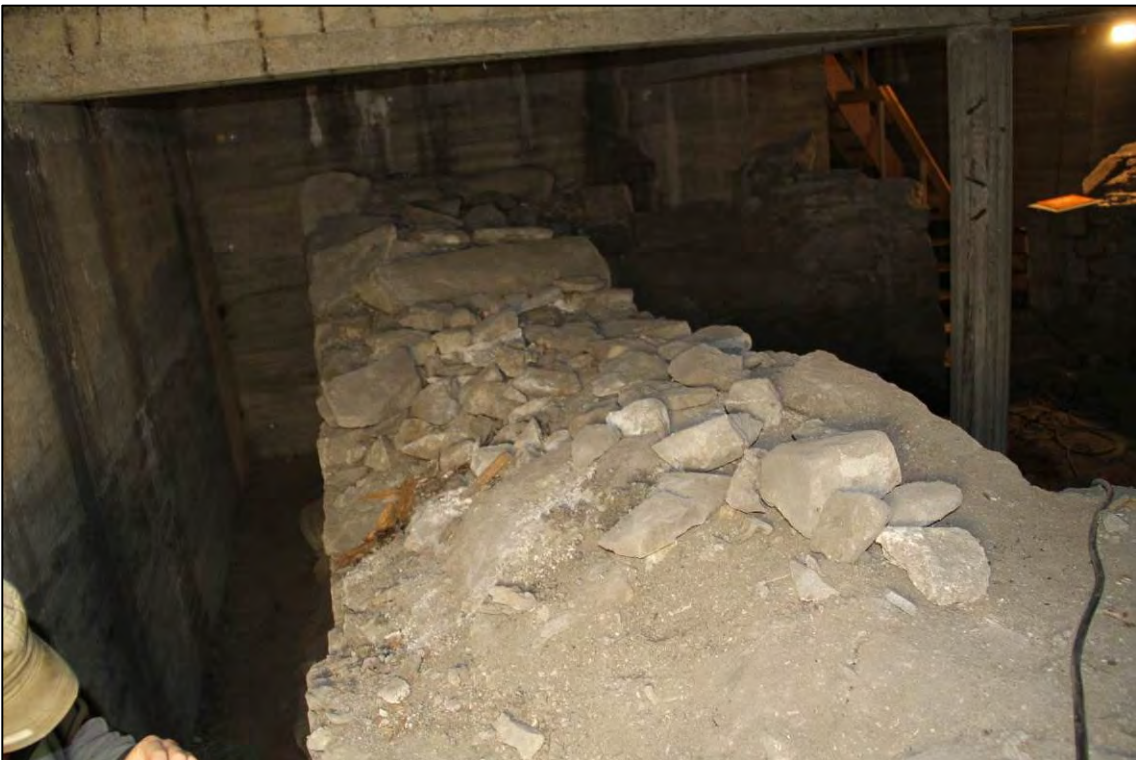
Etter støvsugingen av indre murliv av søndre vegg, synes det som kanskje portalen kan ha vært utvidet på et tidspunkt. Kalkrester og murverk skiller seg fra resten av muren.

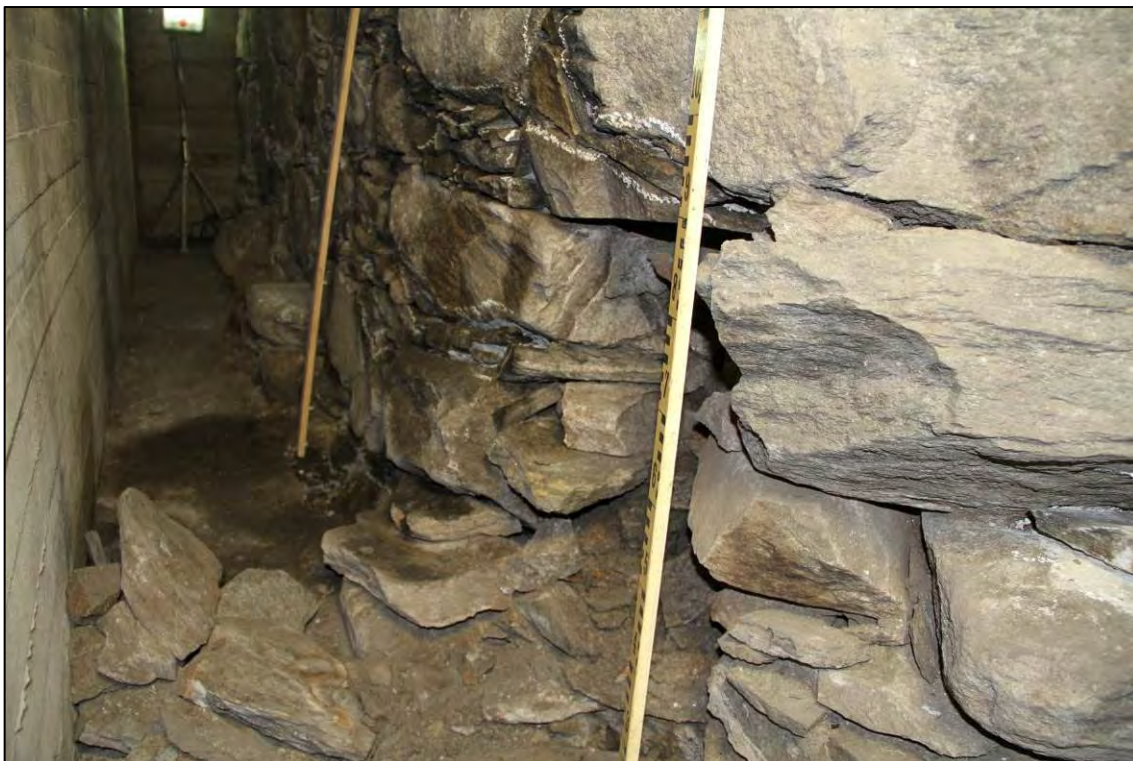
AG er nesten ferdig med festingen av løs stein. TM dokumenterer utrivningen i østmurens ytterliv, før AG sikrer/fester løs stein.

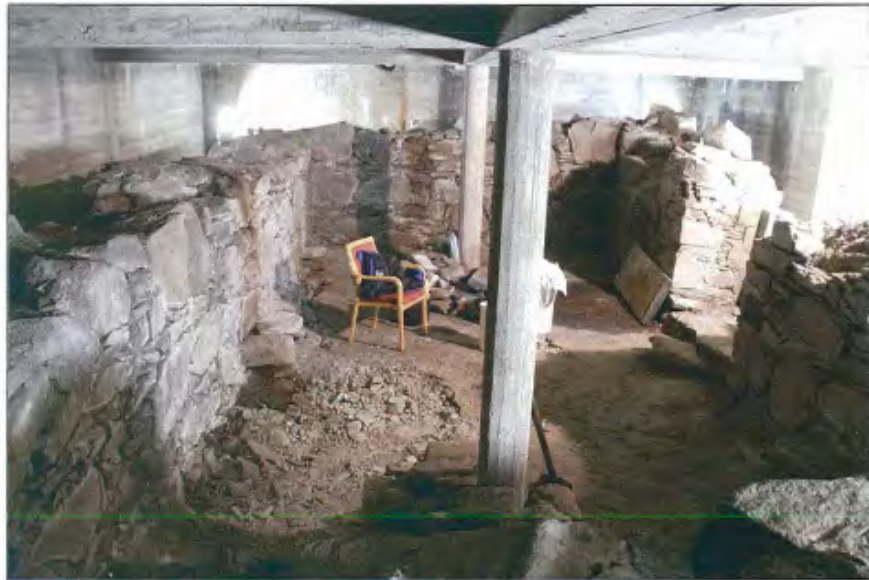
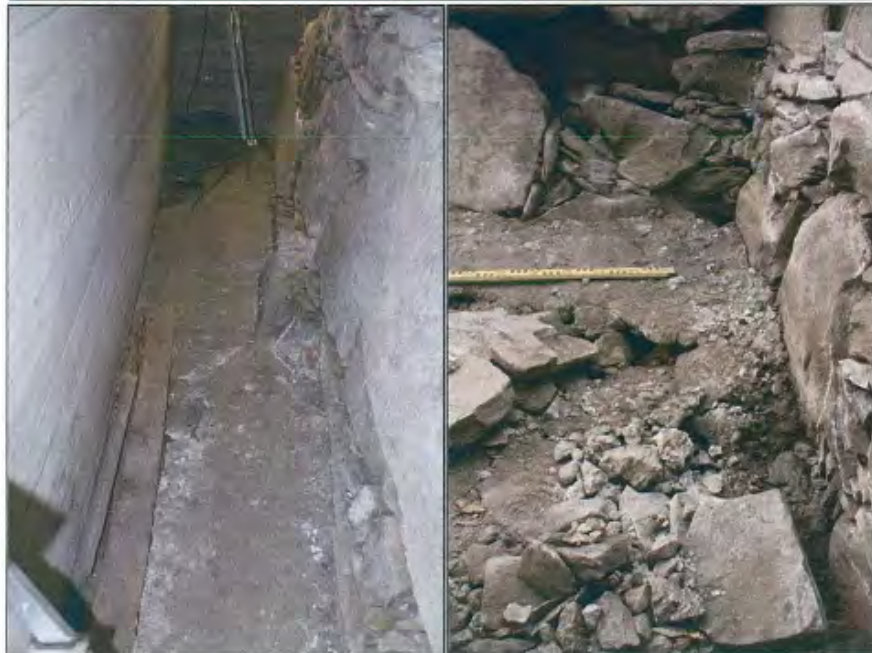
Magerbetonggulvets tilstand i dag er dårlig. Det er delvis oppsprukket og er i ferd med å gå i oppløsning (se vedlagt foto). Inne i ruinrommet lar gulvet seg stedvis bryte opp ved hjelp av håndmakt, andre steder går det lett i oppløsning ved bruk av hammer/slegge. Magerbetonggulvet ligger inntil middelaldermurene, men sitter ikke fast i murverket pga. langsgående sprekker mellom gulv og middelaldermur.

Over: Tilstanden til magerbetonggulvet inne i ruinrommet er dårlig. Stedvis går gulvet i oppløsning (Foto: Byantikvaren i Bergen 2013). *Venstre:* Eksempel på oppsprekking av gulvet sør for ruinen (Foto: Byantikvaren i Bergen 2013). *Høyre:* Langs vestmuren inne i ruinrommet går gulvet fullstendig i oppløsning, og steinene som er lagt mellom søylefundamentene og magerbetongen kommer til syne (Foto: Byantikvaren i Bergen 2013).

Tiltaket var søknadspliktig og Riksantikvaren ble omsøkt for dispensasjon fra kulturminneloven for inngrep i fredet bygrunn (vedlegg 5). Dispensasjonen ble innvilget og magerbetonggulvet inne i ruinen ble hugget opp og delvis spedd utover gulvet, noe ble fjernet. Rundt ruinen ble magerbetonggulvet hugget opp foran inngangspartiet, og i gangen langs sørvestre mur. Rundt resten av ruinen ble det besluttet å la magerbetongen ligge da den i dette området var stabilt og ikke gav etter for press.
