# Tilstandsvurdering av ruinen under Schøtstuene

Gnr. 167, bnr. 1551

Saksnr. 201113768-11

Byantikvaren

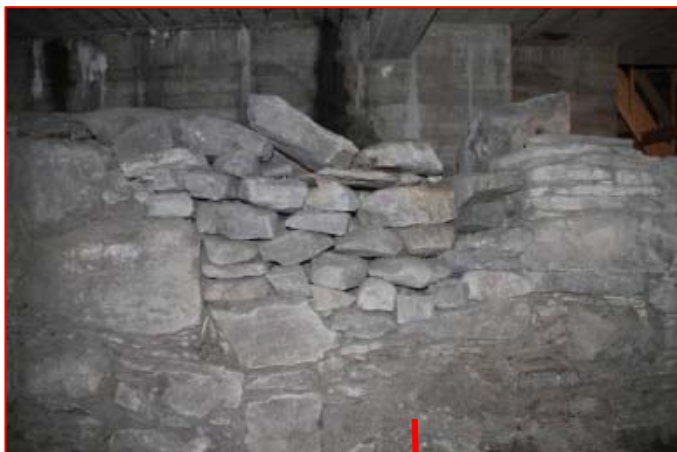
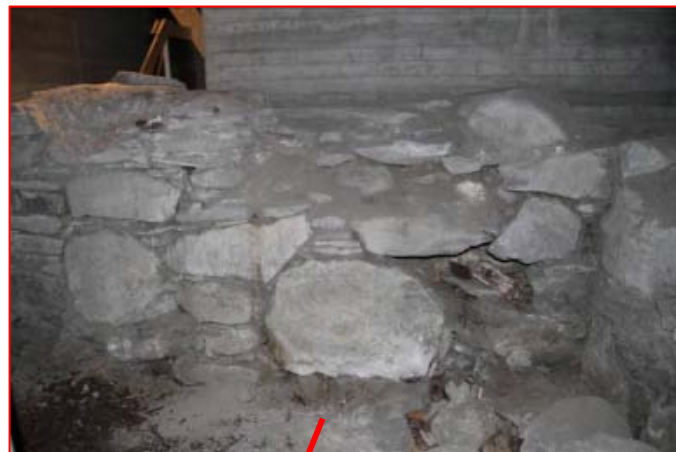
Østlig vindusåpning med oppstabet løs stein før opprydding juni 2011. Foto under viser at steinen er stabet opp etter 1935 (Foto: Byantikvaren 2011)

Vestlig vindusåpning (Foto: Byantikvaren 2011)

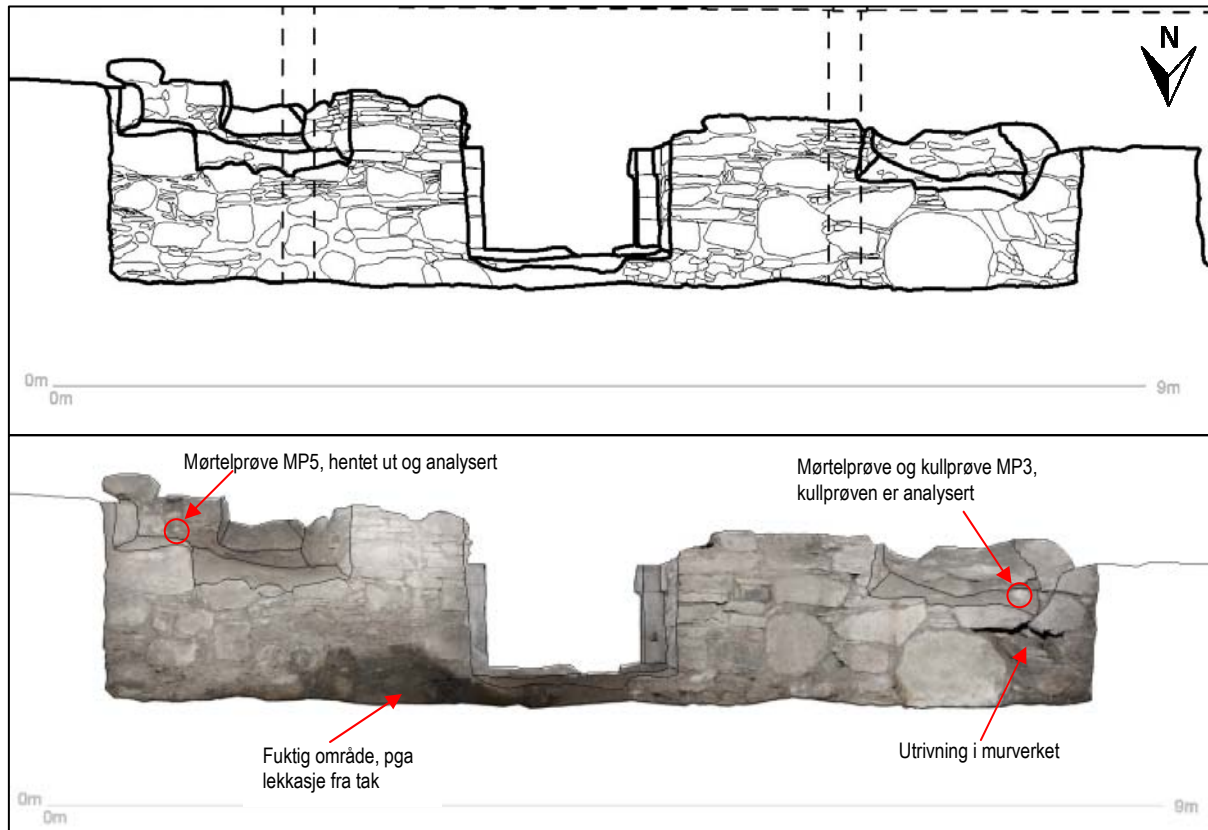
Illustrasjon 20: Sørsmurens innerliv. Illustrasjon basert på fotogrammetridokumentasjon av Marcin Gladki (2011).

Øst for portalen består murverket av stein av ulik størrelse, men av mindre type enn vest for portalen. Pinningen er for det meste av liggende type. Pinningssteinen sitter løst og den er lett å løsne og trekke ut. Fugene - og til dels pinningen - er dekket av kullholdig jord. Like øst for portalen er det et område av muren som er vått etter å ha trukket vann fra en lekkasje i taket.

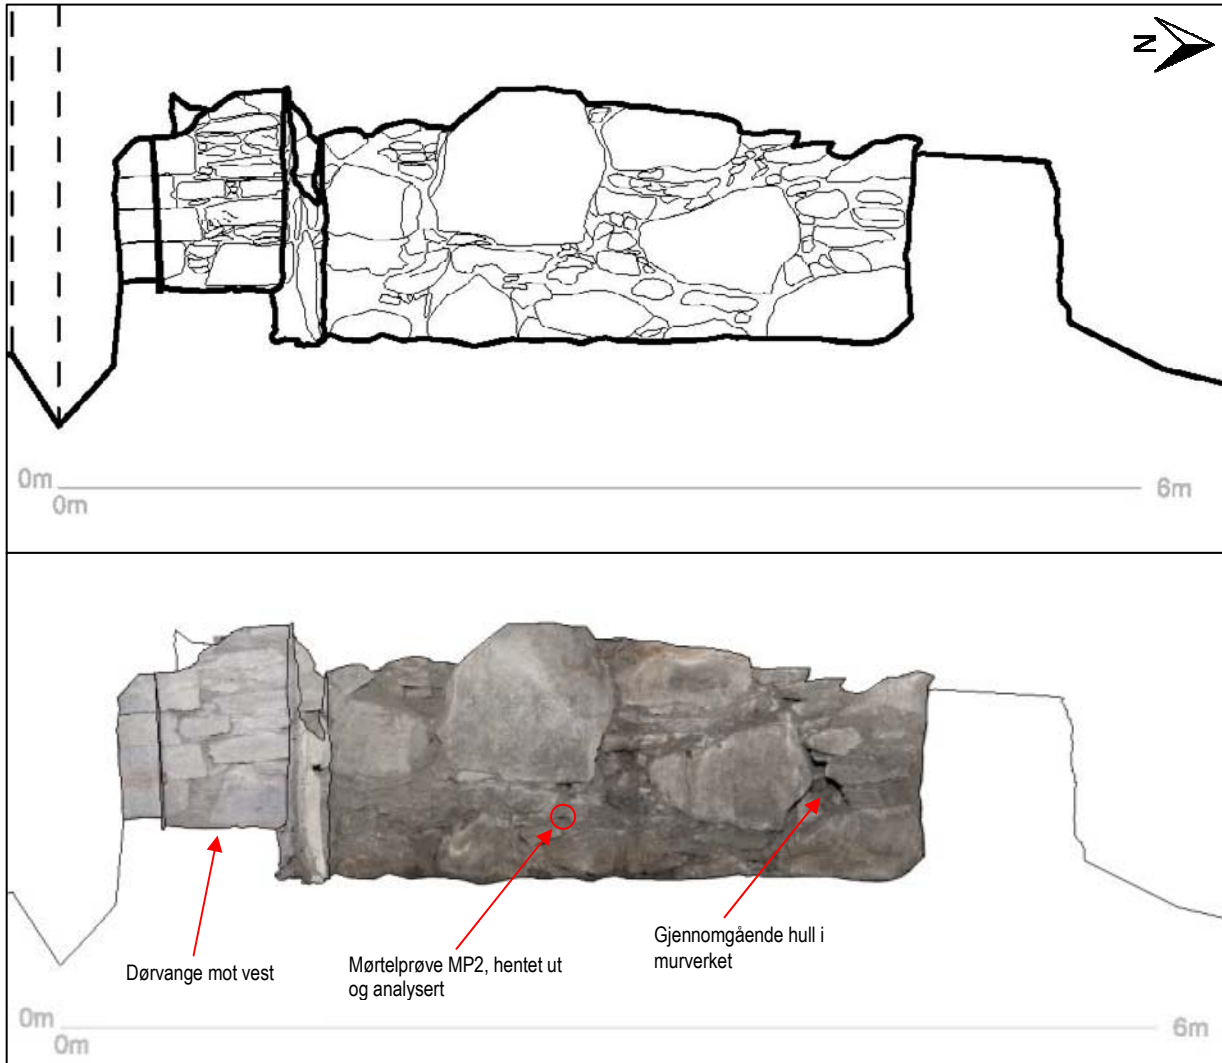
Illustrasjon 22: Vestmurens innerliv. Illustrasjon basert på fotogrammetridokumentasjon av Marcin Gladki (2011)

Muren er 3,2m lang blankmur, som varierer i høyde fra 1,1 til 1,4m. Den består av til dels store stein. Steinene er plassert både på bustkløyven og på flasken. Mellomrommene er fylt med både liggende pinning og pinning som følger lengderetningen til byggesteinen. Muren, og spesielt fugene, er dekket av kullholdig jord, noe som vanskeliggjør tolkningen av murverket. Stein og pinning sitter løst og er lette å trekke ut. Lengst nord er det i dag et gjennomgående hull i murverket. Årsaken til hullet er ikke kjent. Enkelte steiner er varmeskadet, men det er ikke mye løse avskalinger.

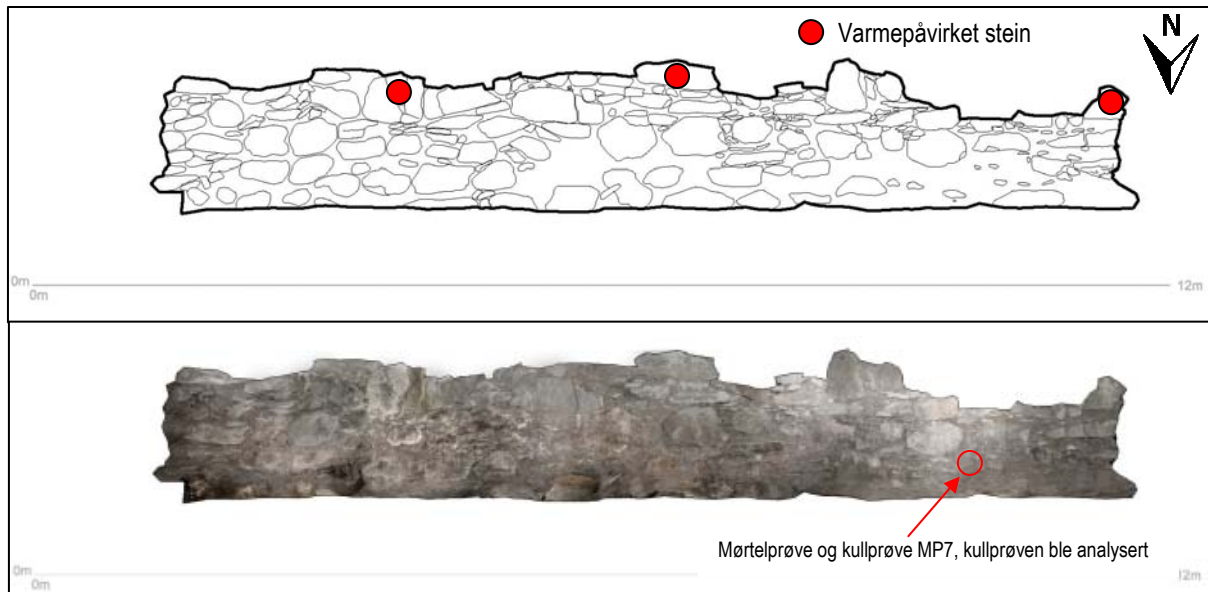
*Illustrasjon 24: Nordmurens ytterliv. Illustrasjon basert på fotogrammetridokumentasjon av Marcin Gladki (2011)*

Muren er en 10m lang blankmur, og varierer i høyde fra 1 til 1,4m. Murverket er ikke skikkelig rensset etter utgravingen, så det ligger ennå mye jord, kull, bein, potteskår og glass i murverket. På grunn av dette er det ikke like lett å beskrive murverket, men inntrykket er at ytterlivet er noe mer "rufsete" murt opp. Dette kan komme av at denne veggen har ligget inn mot kirkegården til Mariakirken, og at den i samtiden kan ha ligget delvis skjult under bakkenivå. Enkelte steiner i murverket viser spor av brannskader, og biter av steinene er i ferd med å skalle av.

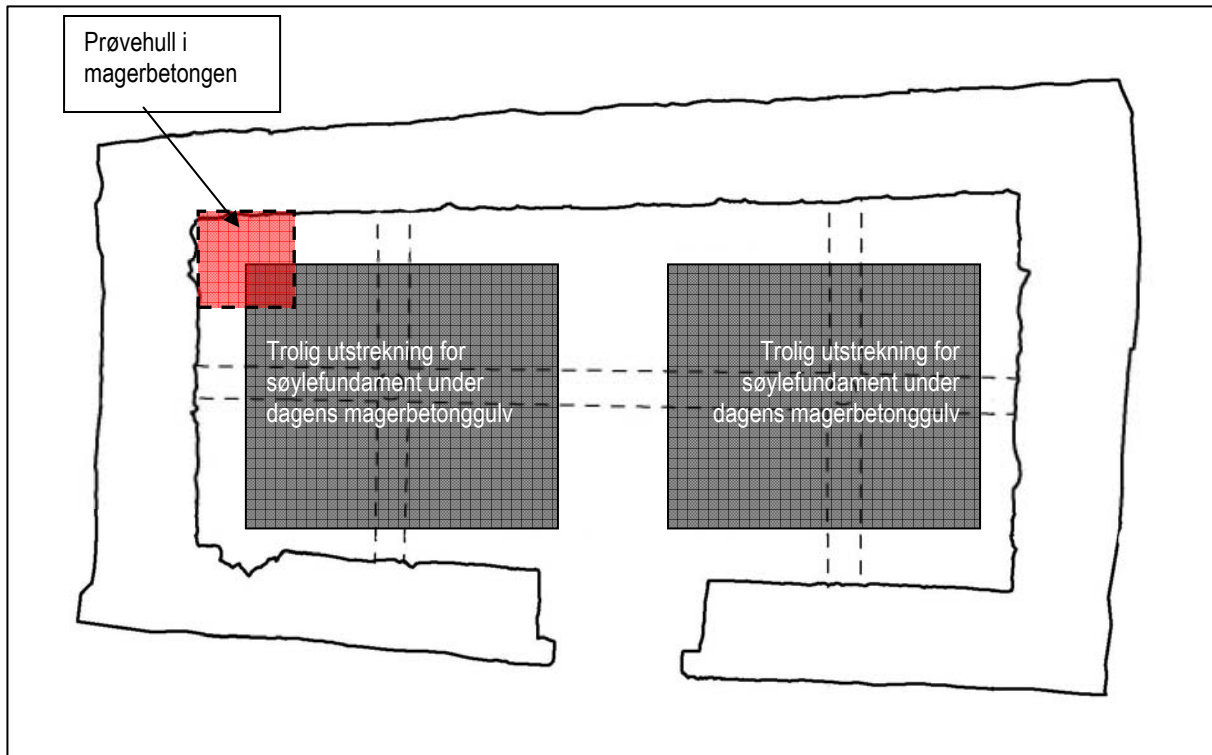
De omfattende sprekke og setningene i magerbetonggulvet skyldes trolig at massene inne i ruinrommet er sekundære da søylefundamentene ble støpt, og masser ble tilbakeført rundt fundamentene. Deretter ble magerbetongen lagt over. Over tid har de påførte massene rundt betongfundamentene "satt seg" slik at det har oppstått hulrom mellom massene og magerbetongen. Dette har ført til at magerbetonggulvet gir etter ved belastning.

Illustrasjon 28: Oversikt over omtrentlig utstrekning av søylefundamentene under magerbetongen. Prøvehullet ble åpnet lengst nordvest i rommet (Foto: Byantikvaren 2011).

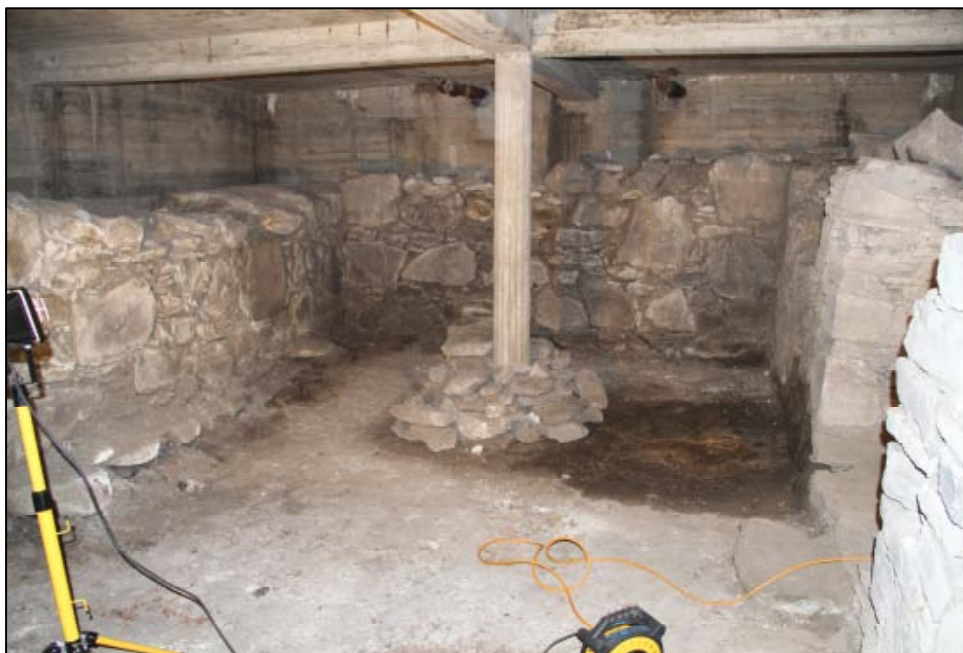
*Illustrasjon 30:  
Oversiktsbilde av  
ruinen og rommet  
den står i, mot øst.  
Det fuktige området  
på gulvet kommer fra  
en lekkasje i taket  
(illustrasjon 31).  
Steinen som ligger  
rundt søyla ble  
stabet opp i østlig  
vindu etter  
utgravningen i 1935  
(Foto: Byantikvaren  
2011)*

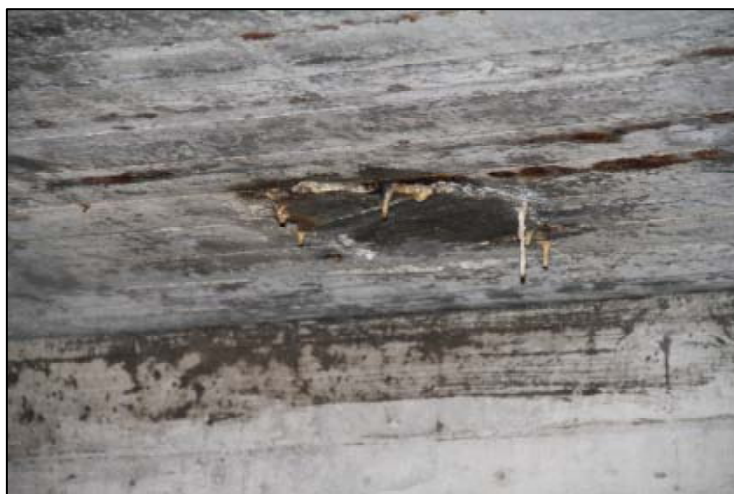
*Illustrasjon 31: Lekkasje fra taket som fører til vått gulv i ruinrommet og at murverket absorberer fuktighet (Foto: Byantikvaren 2011)*

- Arbeidslyset i ruinen er dårlig, så i forkant av eventuelle tiltak bør det monteres godt arbeidslys.
- Lekkasjer i betongkonstruksjonen bør utbedres. Det er enkelte små lekkasjer i overgang mellom vegger og tak, men det er spesielt en større lekkasje fra taket som drypper inn i ruinen og fører til at murverket absorberer fukt, som bør tettes (illustrasjon 30 og 31).
- Luftfuktigheten bør måles for å avklare om rommet er godt nok ventilert. Dette er viktig i forhold til konservering av ruinen med kalkmørtel. Eventuelt kan det være nødvendig å iverksette tiltak som ventiler eller avfukter.
- Gulvet rundt ruinen og inne i ruinrommet er ikke tilfredsstillende verken teknisk eller visuelt. Ved en utbedring av gulvet må man ta sikte på å få et gulv som harmonerer
