# Tilstandsvurdering

## Ruinen kjent som Kongens Solar

Bergenhus festning,  
Gnr 167, Bnr 895  
Saksnr 201013812-10

**Byantikvaren**  
2011

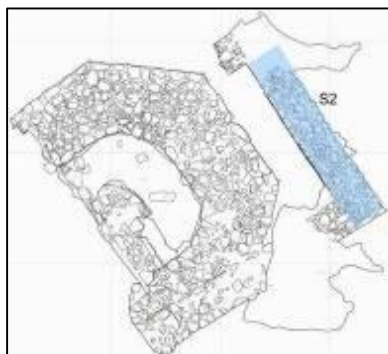
På bakgrunn av rester etter murverk, er S2 rekonstruert som en markering av den østlige veggen. Tykkelsen på murverket er 1,7 m. Innerlivet har varierende høyde fra 30 - 60 cm, og lengde på 7,5 m. Ytterlivet er ca. 10 cm høyt, og har lengde på 8 m. På grunn av at terrenget faller mot vest, har innerlivet en høyere profil enn ytterlivet. Dette gjør at ytterlivet utgjør ca. 1,6 m<sup>2</sup>, mens innerlivet utgjør ca. 3 m<sup>2</sup>.

*Figur 9: Ruinen med markering av S2 i blå farge (Illustrasjon av M. Gladki 2009, tilrettelagt av Byantikvaren 2011)*

Innerlivet består av 2-3 murskift, mens ytterlivet kun består av en enkelt steinrekke. Restene av det opprinnelige murverket består av bruddstein liggende på flasken, mens store deler av dagens synlige murverk er Fischers markering bestående av heller og brostein. Markeringen

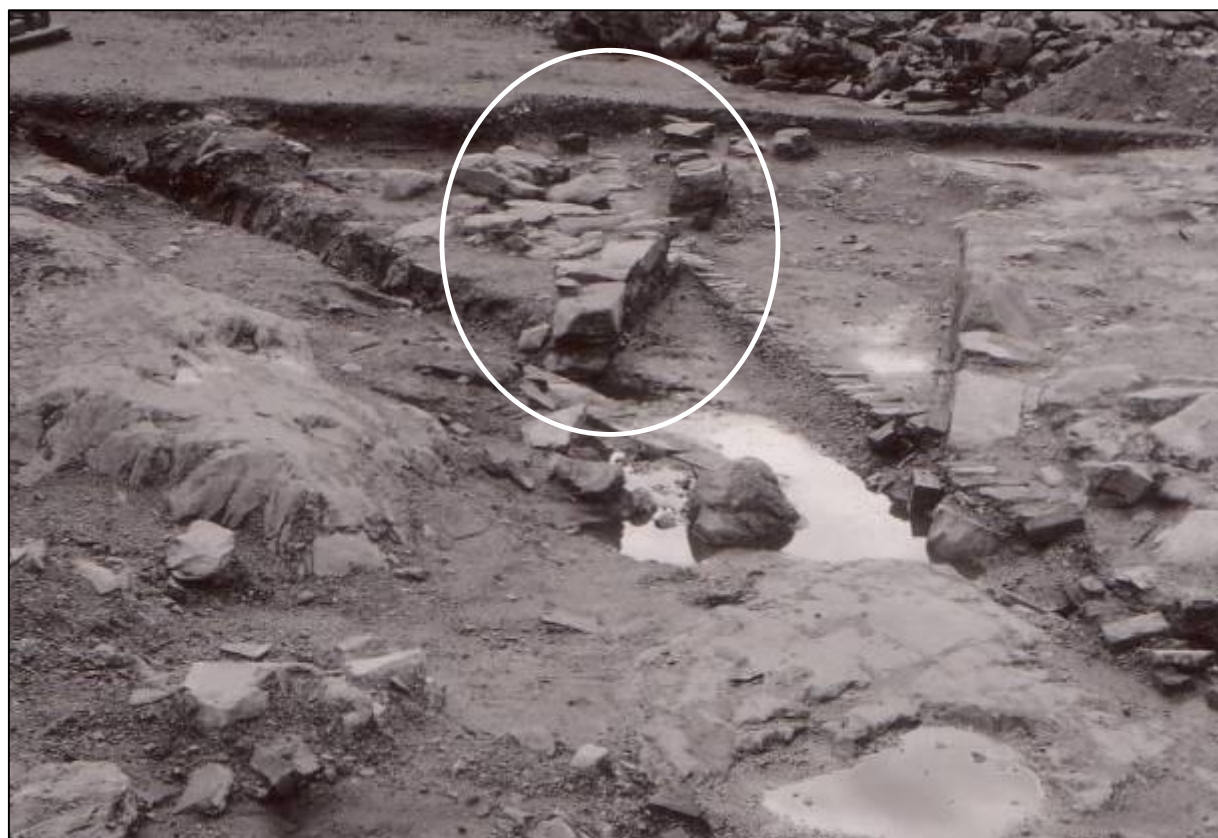
*Figur 10: Foto som viser rester etter murverk, som kan stamme fra østveggen av Solaret, alternativt fra Firkantbygningen (Foto: Fischer 1947, mot SØ).*

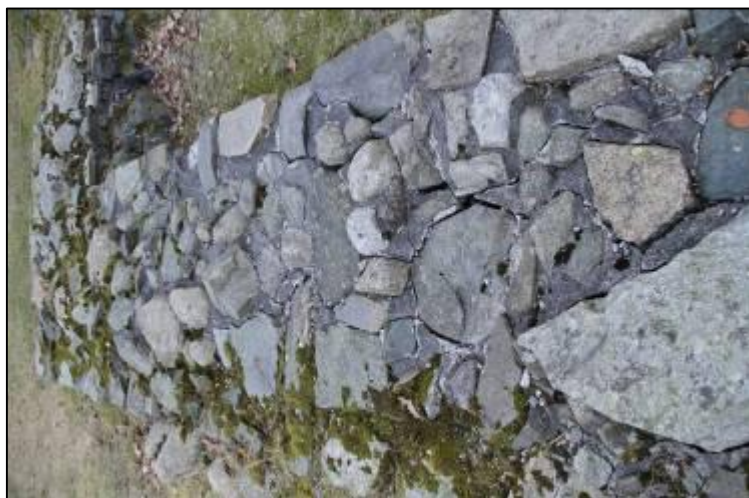
Figur 13: Foto av murkronen på S2. Betongen er sprukket opp og trekker vann (Foto: Byantikvaren 2011, mot SØ)

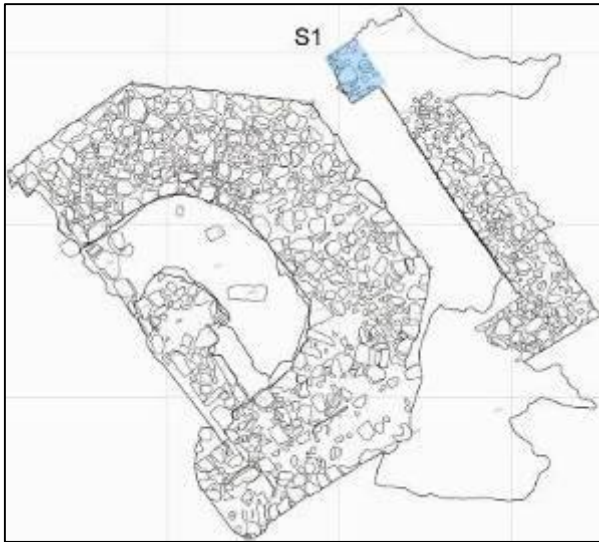
Figur 14: Ruinen med markering av S1 i blå farge (Illustrasjon av M. Gladki 2009, tilrettelagt av Byantikvaren 2011)

S1 er en markering oppført av Fischer. Innerlivet er ca. 35 cm høyt og 90 cm langt. Dybden på muren er ca. 1,5 m. Muren ligger på fjellgrunn. Ytterlivet består av noen få steiner murt på fjellgrunn.

Murlivene består av brosteinslignende steiner som er murt delvis på berg og skiferheller. Fugene består av sement og er delvis forvitret. Murkronen er oppsprukket og bærer preg av løse steiner og vegetasjon i form av gress og mose (se vedlegg 8 for ortofoto av ruinen). Enkelte steiner har løsnet og er forsvunnet.

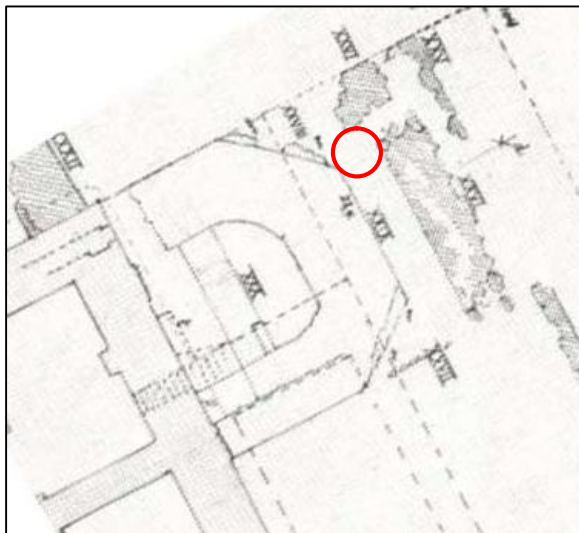
Tegninger og dokumentasjon fra utgravningene til Blix og Fischer gir ingen indikasjon på at det ble påvist murverk på dette stedet (figur 15 og 16, samt vedlegg 3 og 4). Det er altså ikke dokumentert rester etter opprinnelig middelaldermurverk i S1.

Figur 15: Tegningene av murrester funnet av Blix. Den røde sirkelen er plassert der markeringen av nordmuren (S1) ligger (Blix 1880-93)

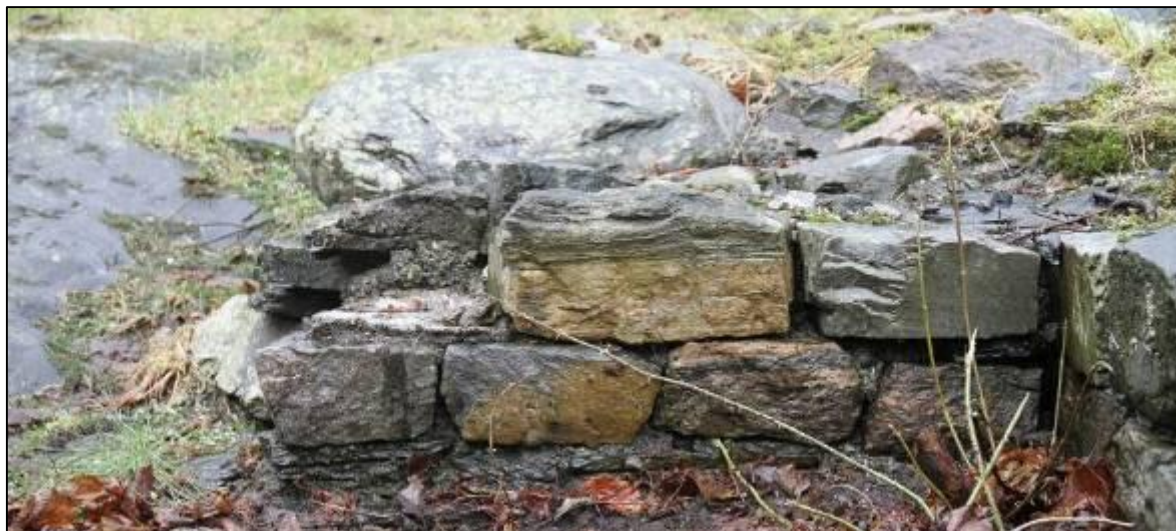
*Figur 17: Foto fra innerlivet i S1, viser at muren er ført opp av brosteinslignende steiner på en skiferhelle (Foto: Byantikvaren 2011, mot NV).*

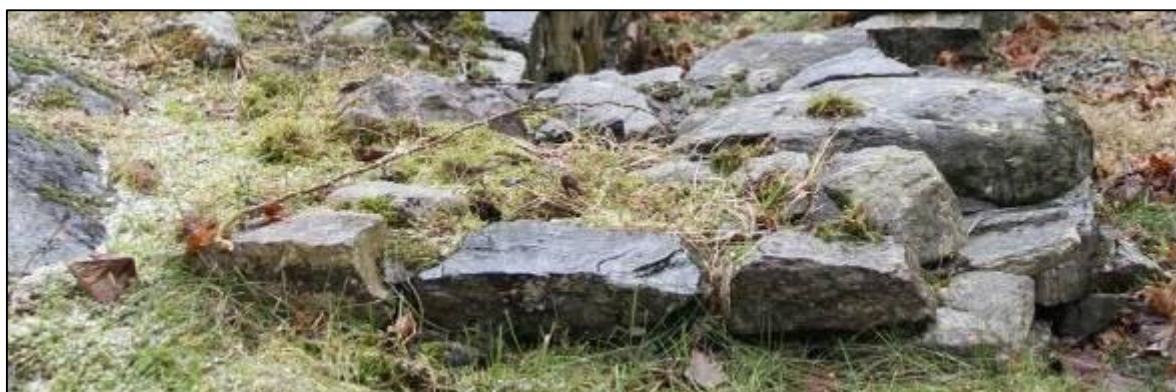
*Figur 18: Foto fra ytterlivet viser at muren S1 er ført opp av brosteinslignende steiner (Foto: Byantikvaren 2011, mot SØ).*

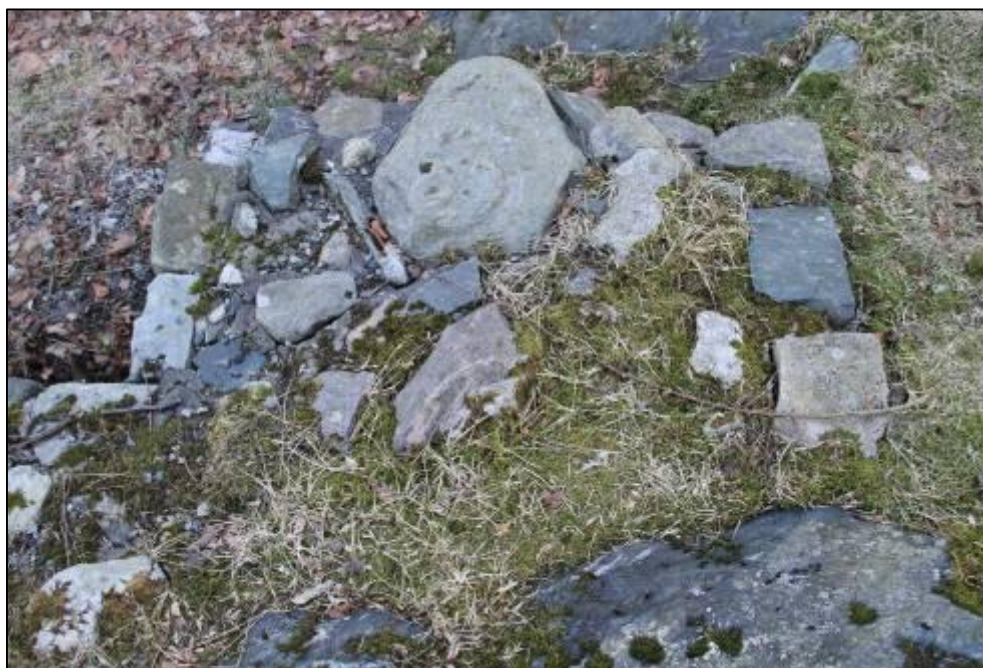
*Figur 19: Foto av murkronen på S1 (Foto: Byantikvaren 2011, mot SV)*

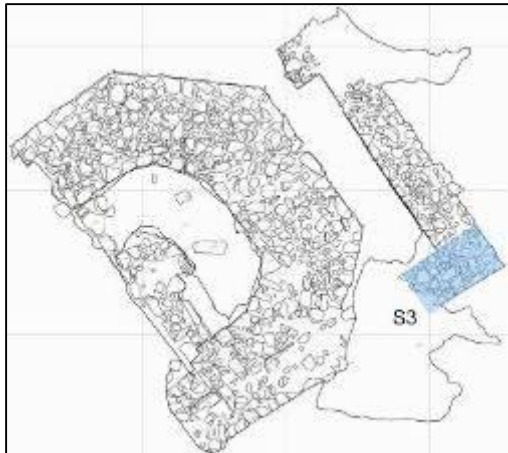
Figur 20: Ruinen med markering av S3 i blå farge (Illustrasjon av M. Gladki 2009, tilrettelagt av Byantikvaren 2011)

Innerlivet til den sørlige muren er 1,6 m langt og fra 15 - 30 cm høyt. Ytterlivet er 2,3 m langt, og 15 - 30 cm høyt. Dybden på muren er ca. 1,7 m. Muren er lagt rett på fjellgrunn.

De nederste steinene i både innerlivet og ytterlivet er brosteinslignende og festet til fjellet med sement. Sementfugene er delvis porøse og oppsprukket. Det er vegetasjon i form av mose og gress på murverket og i murkronen (se vedlegg 8 for ortofoto av ruinene). Enkelte steiner er løse og noen er forsvunnet.

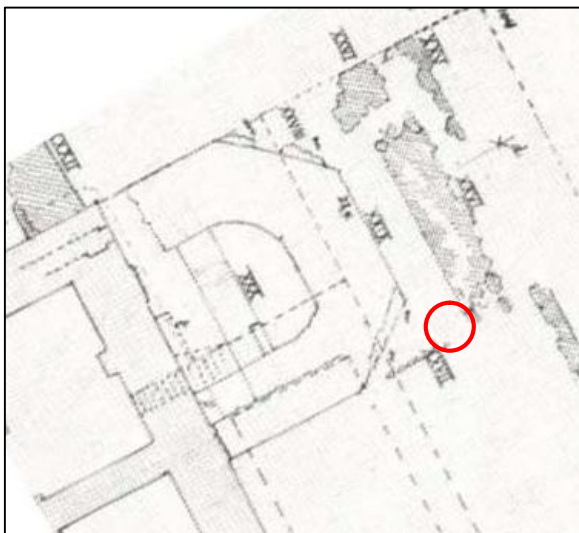
Verken tegninger eller dokumentasjon fra utgravningen tyder på at det har vært påvist murverk på dette stedet (Figur 21 og 22, samt vedlegg 3 og 4), Blix påviste imidlertid kalkspor på berget XXVII (figur 21). Muren som i dag markerer sørveggen av Solaret ble ført opp i 1967. Det er ikke dokumentert rester etter opprinnelig middelaldermurverk fra denne muren i Fischer eller Blix sine undersøkelser.

Figur 21: Tegningene av murrester funnet av Blix. Den røde sirkelen er plassert der markeringen av sørmuren ligger. Sørvest for sirkelen ligger området der Blix påviste kalksporene XXVII på berget (Blix 1880-93)

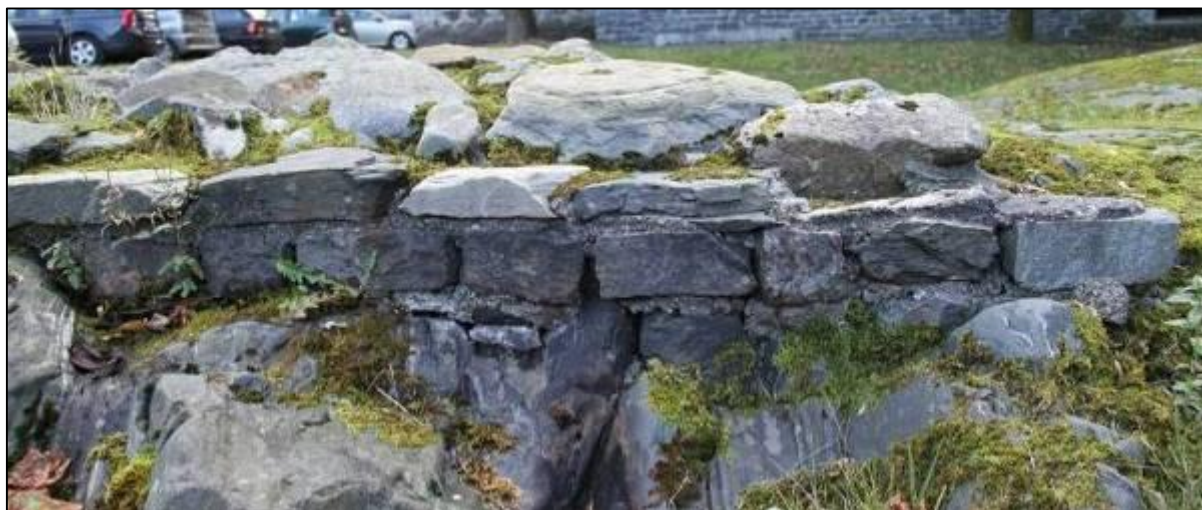
*Figur 23: Foto fra innerlivet i S3. De brosteinslignende steinene er murt rett på fjellgrunn med sement (Foto: Byantikvaren 2011, mot SØ).*

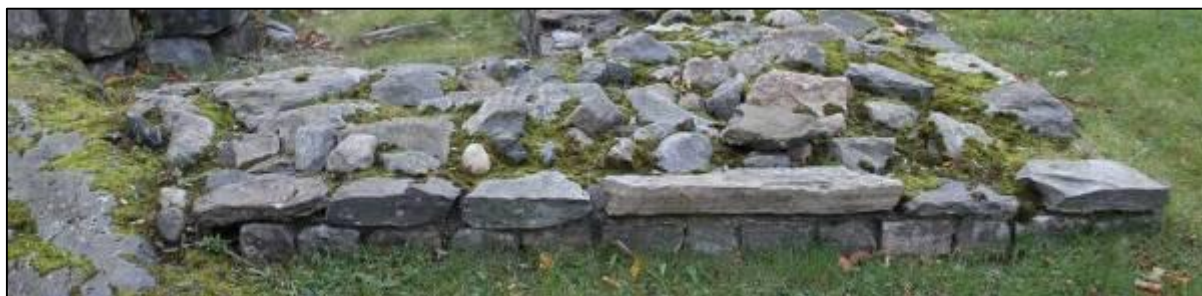
*Figur 24: Foto fra ytterlivet i S3. De brosteinslignende steinene er murt rett på fjellgrunn med sement (Foto: Byantikvaren 2011, mot NV).*

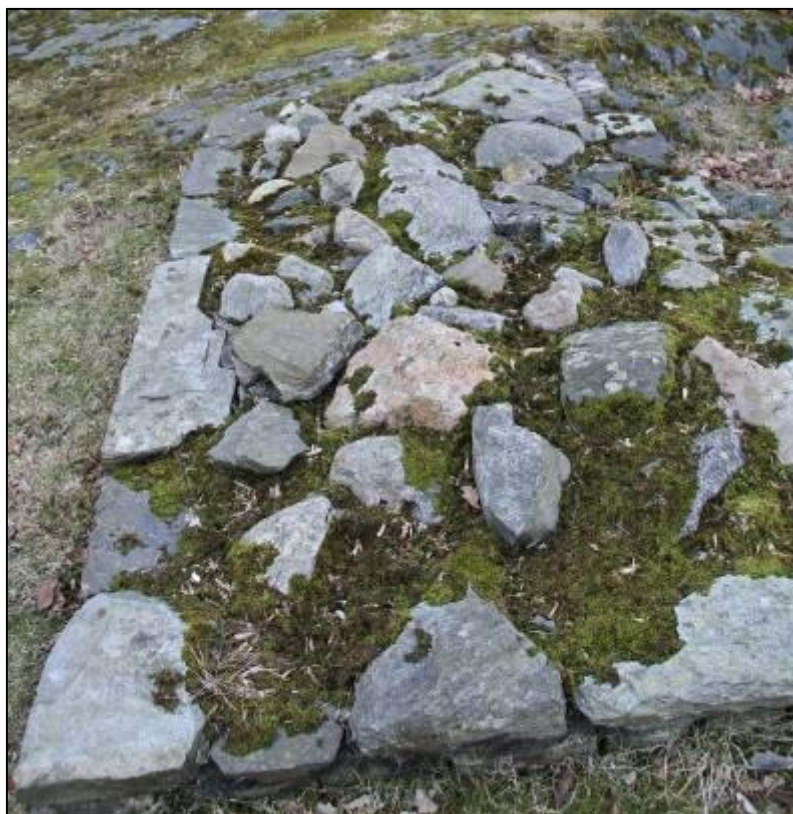
*Figur 25: Foto fra murkronen på S3 (Foto: Byantikvaren 2011, mot SV).*

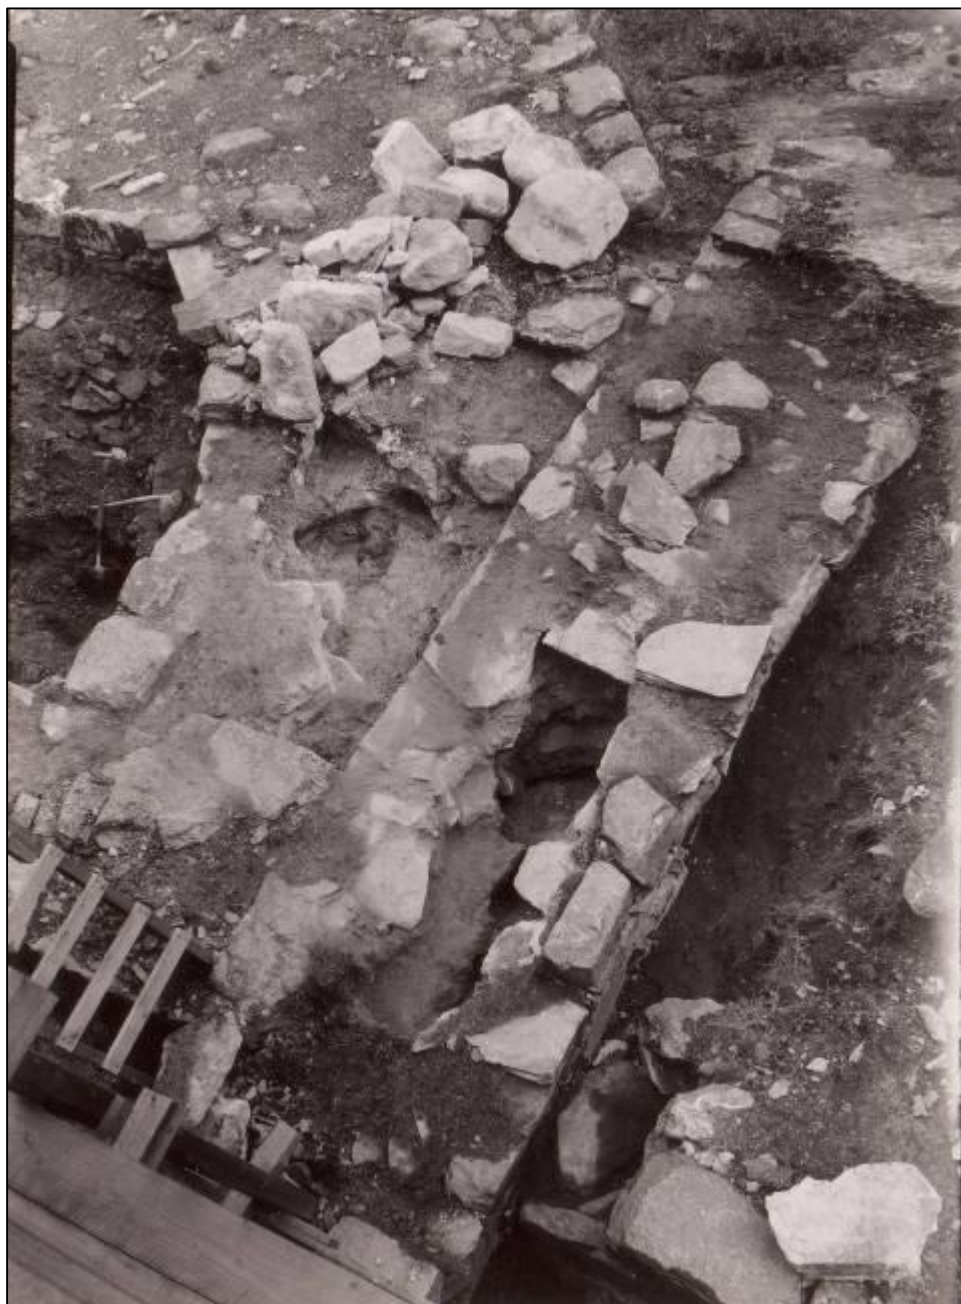
*Figur 47: Foto fra utgravingene i 1952 viser tydelig at den sørligste halvdelen av muren er en selvstendig kistemur, og at den nordlige delen av muren er murt inntil sørdelen (Fischer 1952).*

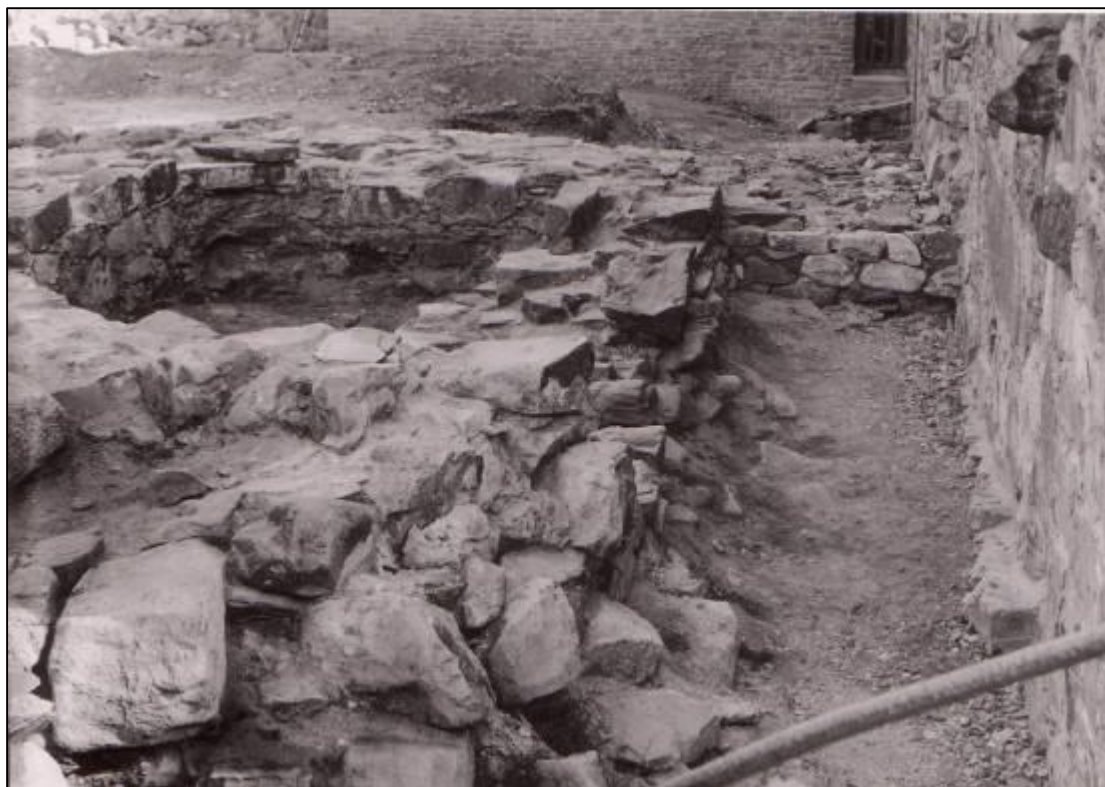
Det er lite vegetasjon i området, men det samler seg mye løv som på sikt fører til kompostering og begroing. Området er også fuktig pga avrenning fra takrennene på Håkonshallen. Vannet har høyt innhold av kopper som avsetter farge på steinene.

Figur 59: Foto fra 1962 som viser at muren da hadde tre skift. Det øvre skiftet mangler i dag. Ellers ser steinene ut til å samsvare med dagens situasjon (Foto: Fischer 1962, mot SØ).
