## ANTIKVARISK DOKUMENTASJON FOR FLYTTING AV VÅNINGSHUS OG KÅRSTUE PÅ SKJOLD GÅRD, GNR 40/ BNR. 1 SKJOLDVEIEN 4, 5221 NESTTUN

I forbindelse med reguleringsplan Fana gnr 40 bnr. 1 mfl.,  
Skjold, Fana Blikk, nasjonal arealplanid. 4601\_62310000.  
26.06.20

Formålet med denne bygningsdokumentasjonen er derfor å sammenstille en antikvarisk dokumentasjon av de to eldre bygningene, samt beskrive hovedtrekk i bygningshistorikken, slik at en har et referansegrunnlag for gjenoppføring etter at bygningene er tatt ned. For å sikre bygningenes kulturminneverdi og særpreg må bygningene etter demontering kunne gjenoppføres tilnærmet lik dagens hovedform, volumoppbygning, etasjehøyder, proporsjoner, planløsning og plassering av vindus- og døråpninger. Husene er i dårlig stand slik at flytting av husene i hele eller store

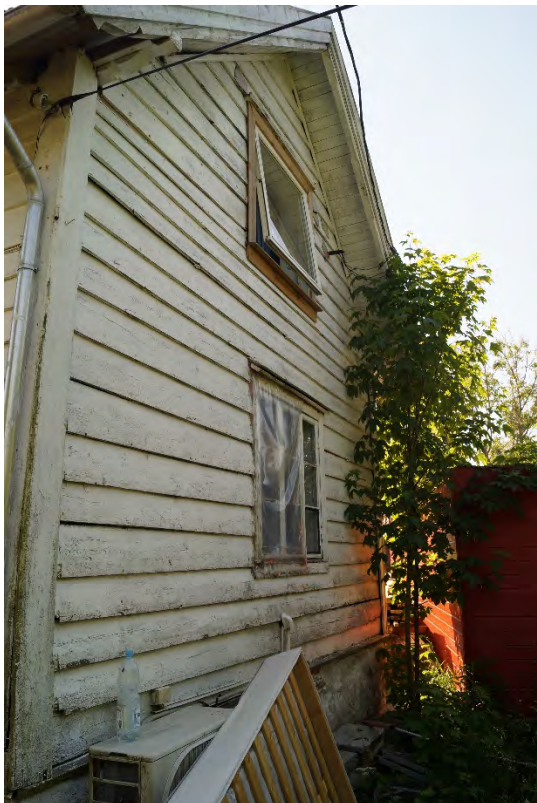
*Fotografi 26 - Øverste vindu i gavlvegg mot vest er av nyere dato. Nedre originalt vindu har råteskader i nedre del.*

De fleste av vinduene, unntatt vindu på gavl mot vest, er i hovedsak malingslitt og mangler kitt, og kan restaureres. Dobbeldør på midtark mot sør er i god stand og kan restaureres. Innvendig er alle eldre dører bevart og kan tas ut og gjenbrukes. Andre innvendige detaljer og materialer som gulvbord, trapp og eldre paneler vil trolig være vanskelig å bevare pga. at det er krevende å demontere dette uten å skade materialet.

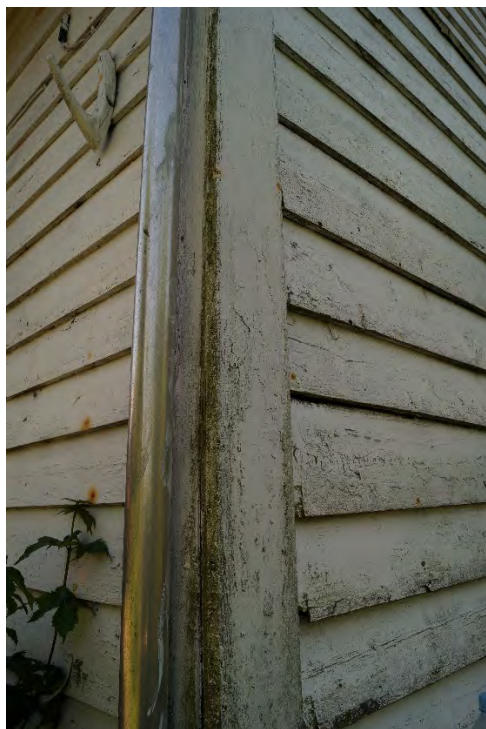
*Fotografi 27 - Gavlvegg mot vest er mest eksponert mot vær og vind.*

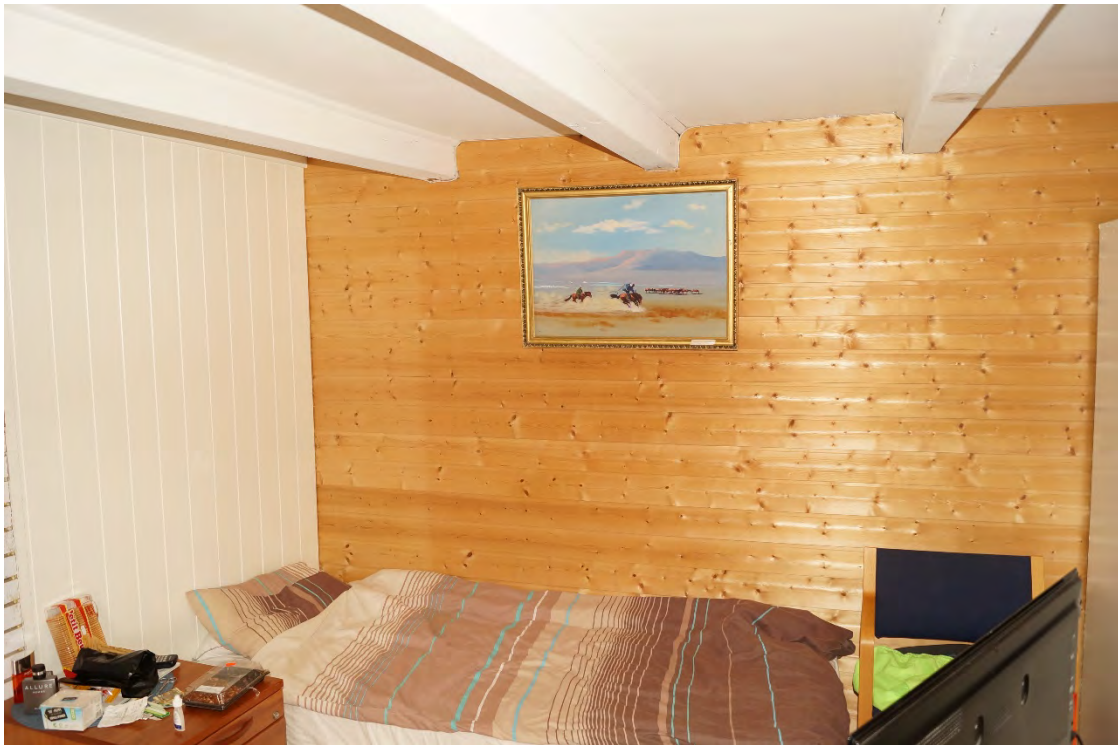
*Fotografi 43 - Rom 103. Nyere paneler og gulvbelegg skjuler tømmervegger og tregulv.*

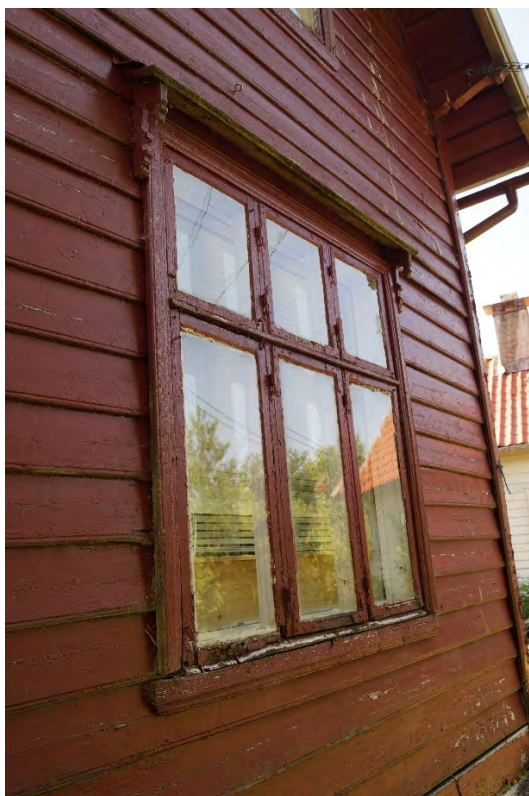
*Fotografi 80 - Krysspostvindu med 6 fag. Krysspostvindu ble vanlig med sveitserhusene. Ramtre og karmens nedre deler er råteskadet.*

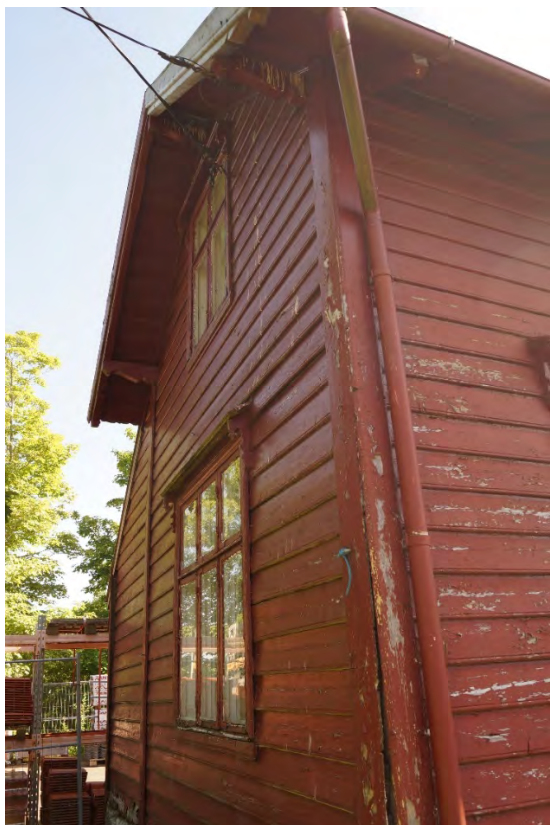
*Fotografi 81 - Gavl mot vest. Hjørnekasser er ødelagt, nederste kledningsbord og vannbord er råteskadet.*

Taksperrene rundt takarken er trolig ødelagt. Taktro må også påregnes byttes. Av selve dråpeskiferen kan det meste tas ned og brukes på nytt. Vindskier og dekkbord er allerede erstattet og er uten kulturminneverdi. Utvendig kledning må i hovedsak skiftes. Det er mulig å bruke deler kledningen, men den er antakeligvis vanskelig å få løs ute å skade den. Listverk rundt utvendige dører og vinduer er dårlig, Vinduer på gavl mot vest er skadet i nedre deler av rammer og karm. Kan muligens spunses inn nye deler. Vindu mot øst kan trolig males opp kittes på nytt, det samme gjelder vindu i takark mot nord.

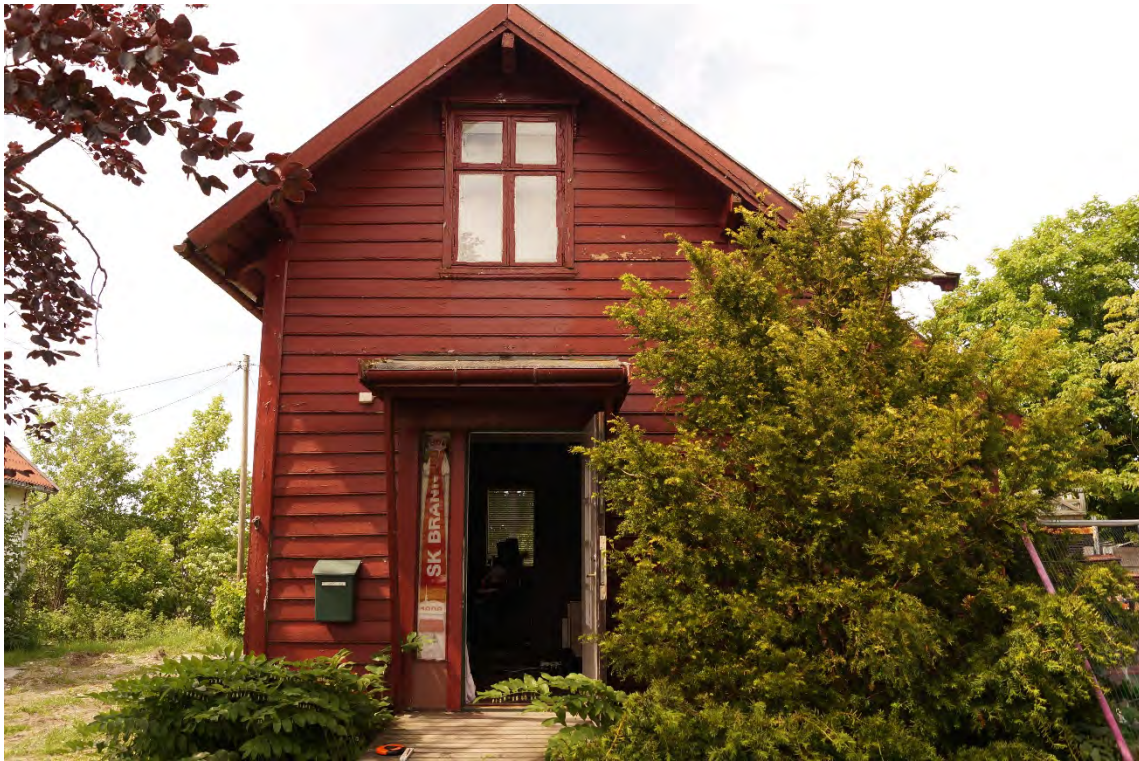
Fotografi 87 - Gavl mot øst. Inngangen er en nyere tilføyelse. Opprinnelig var det et 6-fags krysspostvindu her.

Ved flytting vil kjellermur gå tapt. Ved flytting anbefales det at vindu på kårboligens gavlvegg mot øst reetableres og at nyere inngangsparti en ser i dag fjernes. Innganger på husets langsider åpnes opp igjen. Annet husfast interiør i våningshuset som er bevart, er i hovedsak paneler, trapp, og listverk. Dette er bygningsdetaljer som vurderes som mulig å eventuelt rekonstruere/gjenbruke med relativt enkle grep. Det anbefales at detaljer som vedrører tid, omfang og krav til kvaliteten i flytting og gjenoppbygging, innarbeides i planbestemmelsene ut fra bygningenes dokumentasjon som nå foreligger, både teknisk tilstand og denne antikvariske dokumentasjonen.

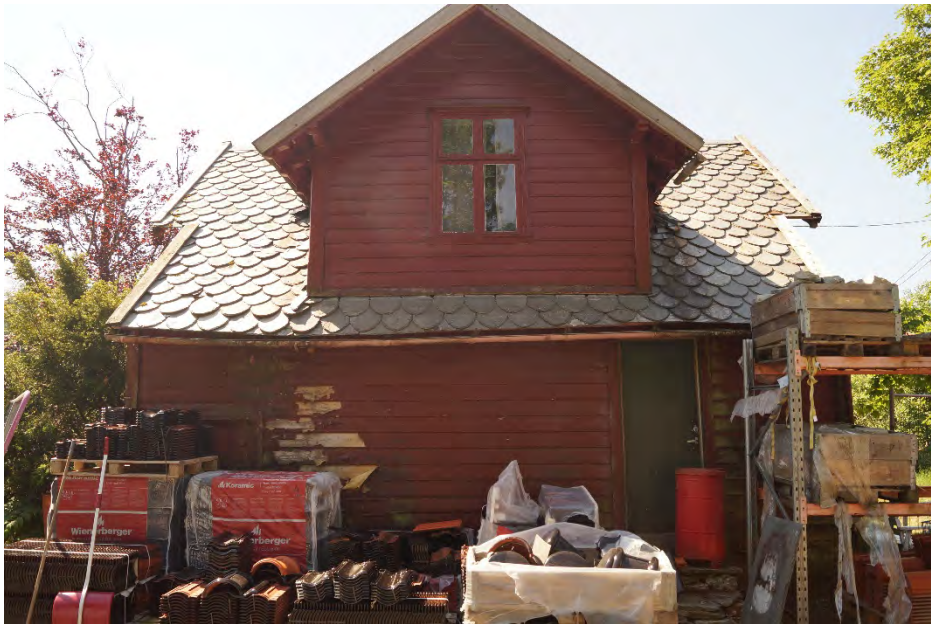
Fotografi 91 - Fasade mot nord. Synlige skader i takkonstruksjon, taksperr knekt pga. råteskader.

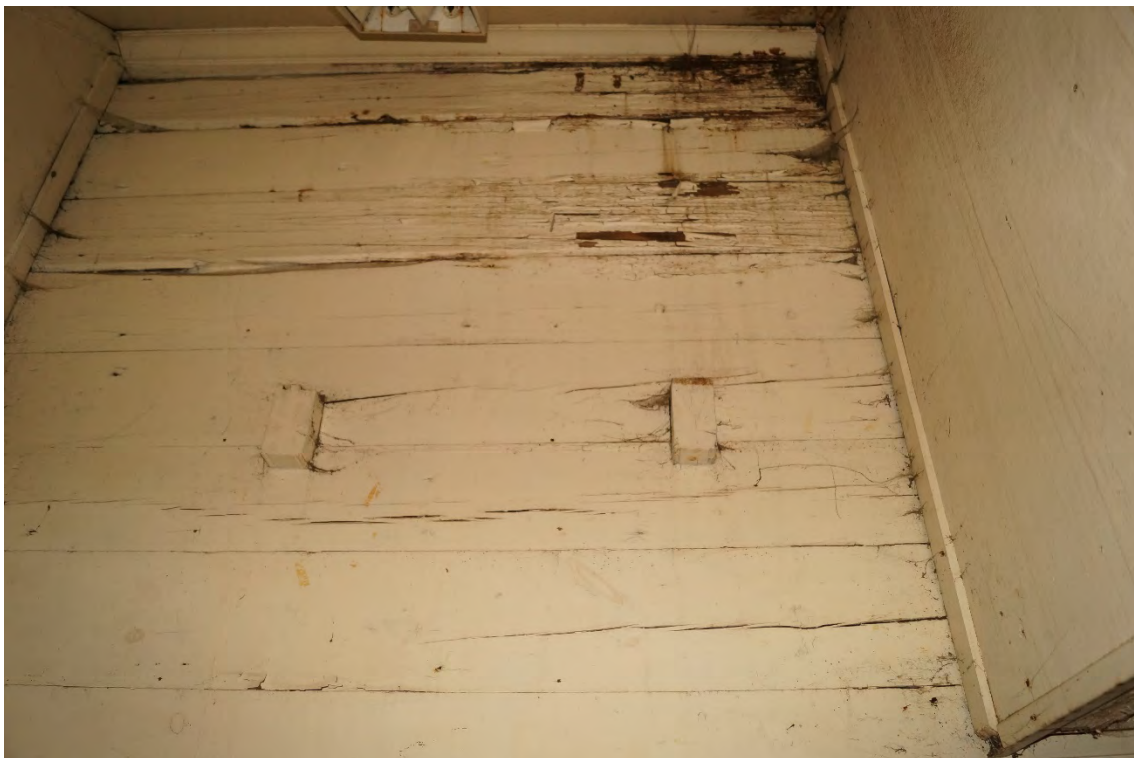
Fotografi 105 - Lekkasje fra tak har skadet øvre del av loftet. Skadeomfang ukjent. Til høyre i bildet er sideveggen til takarken.

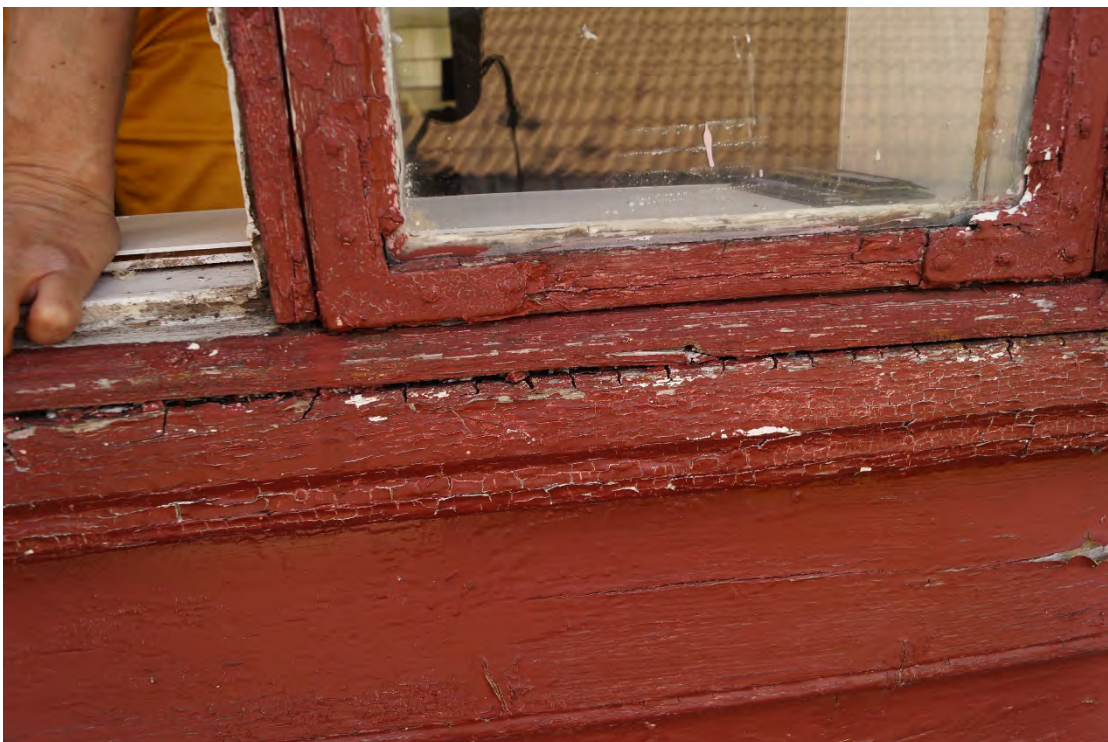
*Fotografi 116 - Mot rom 203, slitt vindu, men råteskader bare i list under. Karm og ramtre kan restaureres.*
