# MILJØSANERINGSBESKRIVELSE

## 10222290 Bjørnarhallen - Miljøsaneringsbeskrivelse

Øvre Seimsmark 70, Garnes

Utarbeidet i forbindelse med detaljregulering  
Arna. Gnr. 284, Bnr. 64 m.fl., Øvre Seimsmark - Bjørnarhallen.  
Arealplan-ID 70560000

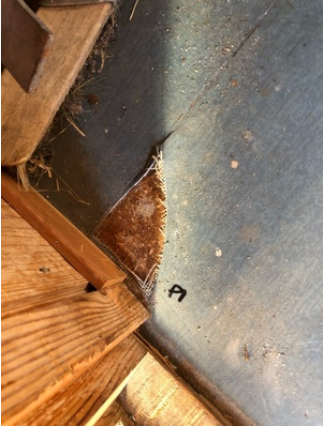
| #5 - 26/08/2021 11:05 | #6 - 26/08/2021 11:08 |

Det er tatt prøver av to forskjellige gulvbelegg i brakkene som kan inneholde asbest. Se tabell under. Prøvene er tatt da byggeår på brakkene er ukjent. Det er ikke påvist asbest i prøvene.

Det er tatt prøver av fem forskjellige bygningsmaterialer som kan inneholde tunge metaller. Se tabell under. Det er påvist lavt nivå av kadmium i P1 – Gulvbelegg. Gulvbelegget anses derfor å være lavt forurensset.

| 5<br>OPEN | P1 Gulvbelegg | Brakke 1 |
