NOTAT

Oppdragsnamn **Boligprogrammet Bergen Kommune**
Prosjekt nr. **1350040231-008**
Kunde **Bergen Kommune**
Notat nr. **2**
Versjon **0**

Utvida tilstandskartlegging av Anneks på Rød, Krokeide

Dato 22.04.2022

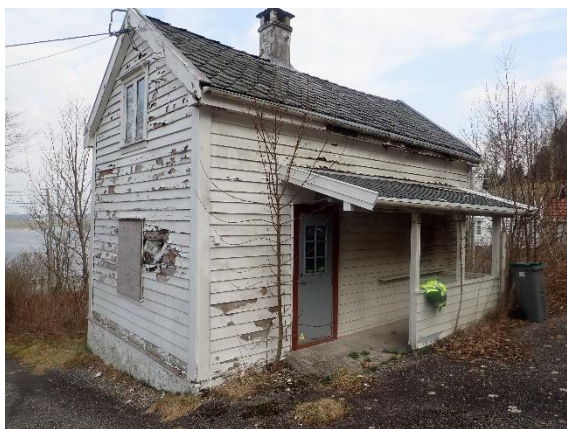
Bilde 1: Annekset

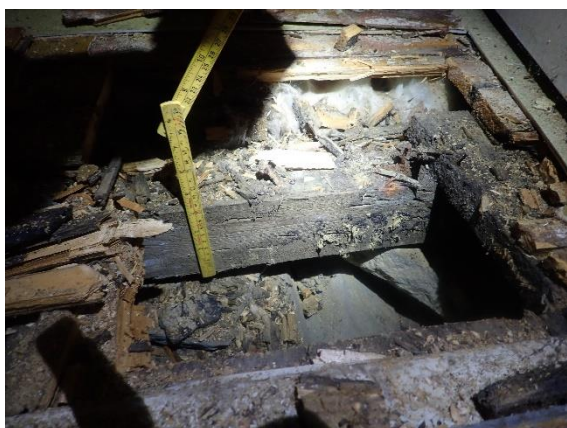
Golvet i 1. etasje i bustaden er todelt. I inngangsparti og bad er golvet utført som golv på grunnen av betong, medan resten av golvet har bjelkelagskonstruksjon mot ein «krypkjellar» som ikkje er lufta. For å kontrollera oppbygginga og tilstanden til bjelkelaget vart golvkonstruksjonen opna på kjøkenet. Konstruksjonen over bjelkelaget består av golvbelegg og golvbord. Bjelkelaget består av bjelkar på 4x4 tommer (bilde 2). Det er observert felt i bjelkelaget med glasullisolasjon og uisolerte felt. Det er ikkje stubbloft i bjelkelaget, og bjelkane ligg rett på grove steinar.

Bilde 2: Oppbygging av golvkonstruksjon

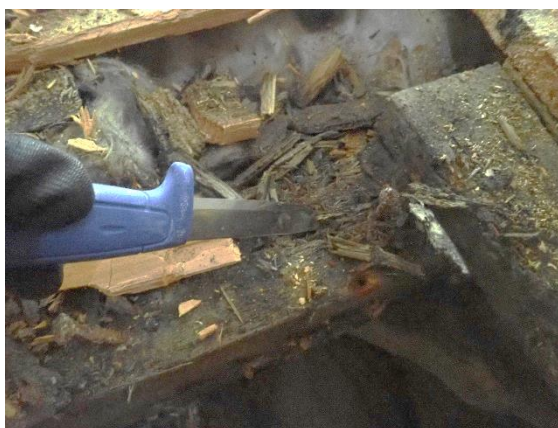
Det er registeret store råteskader i golvbord i området der bjelkelaget er opna. I tillegg er det omfattande skader på bjelkar (bilde 3). Grunnen til skadane kjem truleg av ein kombinasjon at bjelkelaget ligg rett på stein, og at det ikkje er lufting i grunnmuren/krypkjellaren. Det er og registeret noko setningsskader i grunnmuren (ref. tilstandsrapport frå 2021)

Bilde 3: Råteskader i bjelkelag

Om bygningen skal nyttast vidare bør heile golvkonstruksjonen rivast opp, og det bør etablerast betonggolv på grunnen i heile bygningen. Om det skal byggast oppatt med trekonstruksjonar må «krypkjellaren» utbetrast slik at det er moglegheit til lufting og inspeksjon (iht. anbefalingar i SINTEF Byggforsk). Sjå bileta under for detaljer rundt oppbygging og skader.

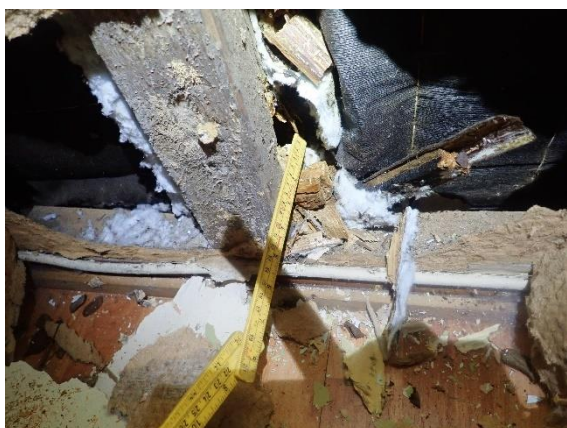
Ytterveggen i annekset er opna opp på fire ulike stadar for å kontrollera oppbygging og tilstand. I stove er veggen opna mot nordaust og nordvest (bilde 4), og her er det lik oppbygging. Innvendig kledning består av ei tynn trefiberplate, bindingsverket er eit grovt bindingsverk av 3x4-toms stenderar. Mellom stenderane er det isolert med sydde matter av glasull, ca. 5 cm tjukke. Utvendig er trekledning montert direkte på bindingsverket utan bruk av vindsperre. På sørvestfasaden er det eit stort hol i ytterveggen (bilde 5), her er det registeret same type bindingsverk, men feltet er isolert med glasull som ikkje er sydd i matter. På loftet er det fleire innvendige lag med panel, og bindingsverket er av tilsvarende konstruksjon, men uisolert. Det er heller ikkje vindsperre på loft.

Det er registeret råteskader i alle vegger som er kontrollerte. På sørvest-fasaden er det store råteskader, medan i dei andre områda er det mest skader i stenderane ut mot trekledninga.

Bilde 4: Yttervegg i stove

Grunna råteskader i ytterveggskonstruksjonen må det påreknast at all berekonstruksjon i ytterveggane må skiftast ut. Det er mogleg at enkelte stenderar kan nyttast, men det verkar som om det er eit gjennomgåande problem med råte på stendarar ut mot ytterkledninga. Isolasjonen i veggen kan heller ikkje nyttast vidare.

Dagens veggkonstruksjon har ikkje vindsperre. Dette fører til at ytterkledning må rivast og det må etablerast vindtetting og lufting av kledning. Deler av ytterkledninga er i tilfredsstillande stand, og kan truleg remonterast om ynskjeleg.

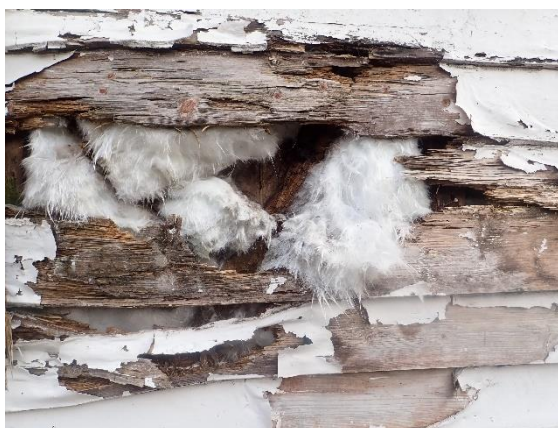
Bilde 5: Store råteskader i yttervegg mot sørvest

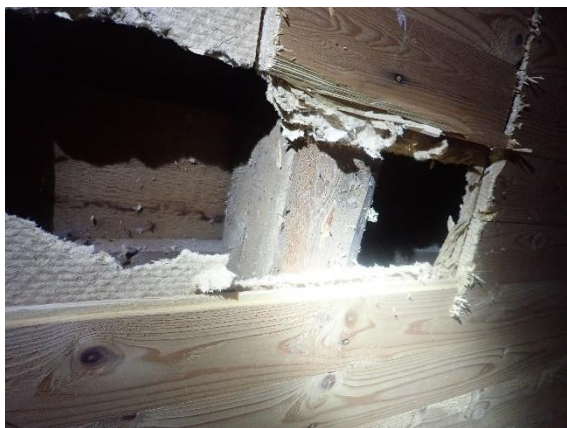
Takkonstruksjonen er opna opp for å kontrollera oppbygging og tilstand. Innvendig er taket kledd med plater/panel over trefiberplater. Taksperrene er 4x4-toms sperrer, og konstruksjonen er uisolert (bilde 6). Over sperrene ligg det sutak av uhøvla bord, truleg frå byggjeår. Kva som ligg over sutaket og under skiferen er ikkje kontrollert. Det er ikkje registrert fukt eller råteskader i takkonstruksjonen. Sperrer var og synleg i takutstikk mot søraust (bilde 7). Her vart det registrert litt fuktskade, men ingen større råteskade. Basert på Rambøll sine undersøkingar er treverket i generelt god stand.

Det er truleg ein asfaltpapp over sutaksborda, dette fører til at sperrekonstruksjonen ikkje kan isolerast utan at det vert etablert eit luftsjikt under dagens sutak. Sperrestyrke er ikkje vurdert.

Bilde 6: Takkonstruksjonen sett frå loft

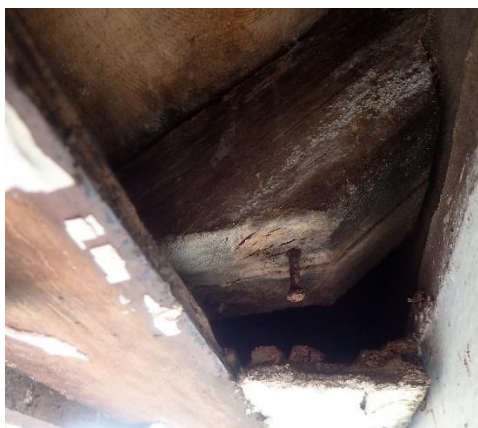
Bilde 7: Sperrrende med litt fuktskade
