Tilstandsrapport for kulturminner – Gymbygning Langhaugen videregående skole

Dato: 11.11.2022

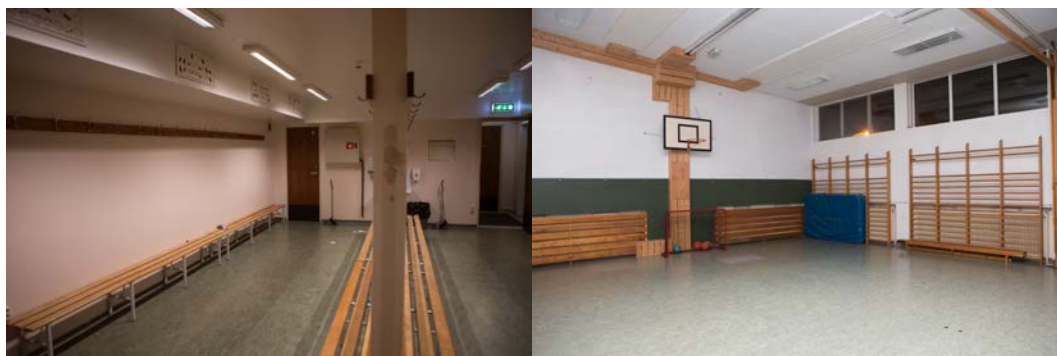
Innvendig finnes det ikke HC-tilpassede toalett- eller omkleddingsrom i bygningen per i dag. Standarden på fasilitetene forøvrig er utdatert og har behov for opprustning eller erstatning. I rapporten nevnt over er gymbygget og den gamle vaktmesterboligen på området omtalt som «vernemessige uinteressante innvendig», og rapporten registrerte derfor kun byggets eksteriør. (J. Windsholt, 2006)

Figur 7 Gymsal (t.v.) og garderobeanlegg (t.h.) Foto: Bergens Tidende (2017)

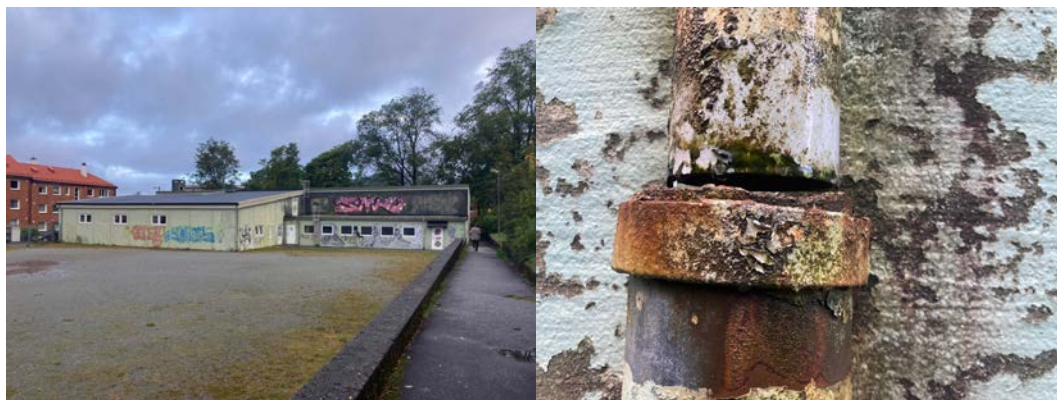
I dag bærer gymbygget tydelig preg av forfall og mangel på vedlikehold både innvendig og utendørs. Utvendig er bygget er slitt og utsatt for hærverk i form av tagging på alle sider. Nedløpsrør har tydelige rustskader og lekker. Mineralpussen har flasset av og eksponerer betongen langs hele fasaden. Det er tydelige skader i betongen, spesielt på byggets hjørner og rundt luker i vegg som mater ut fra rommene i kjeller. I tilstandsrapport fra 2006 omtales bygget som «nedslitt nærmere enn verneverdig». Det har ikke skjedd nevneverdige oppgraderinger etter 2006 som gjør denne omtalelsen noe mindre aktuell i dag.

Figur 8 Fra befaring 23.09.2022, bygget sett fra grusbanen (t.v.), og nedløpsrør på byggets bakside (t.h.) Ola Roald AS Arkitektur

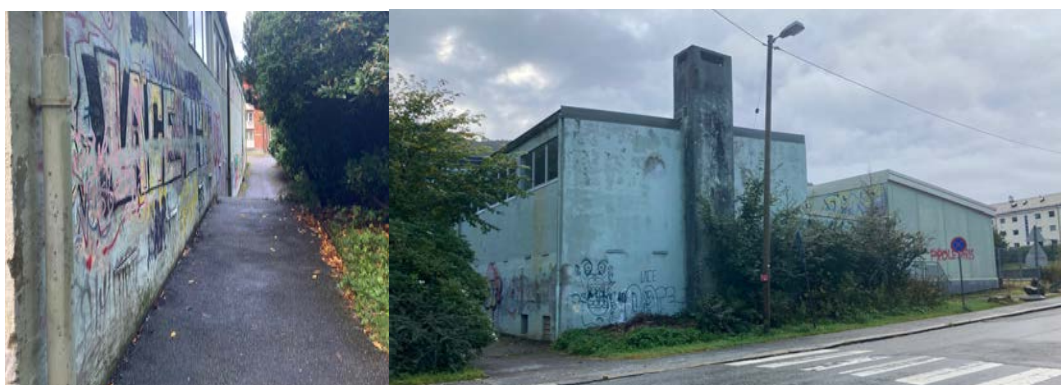
Figur 9 Gymsbygget sett fra baksiden mot grøntdrag i nord (t.v.) og fra Slettebakksveien (t.h.) Foto: Ola Roald AS Arkitektur

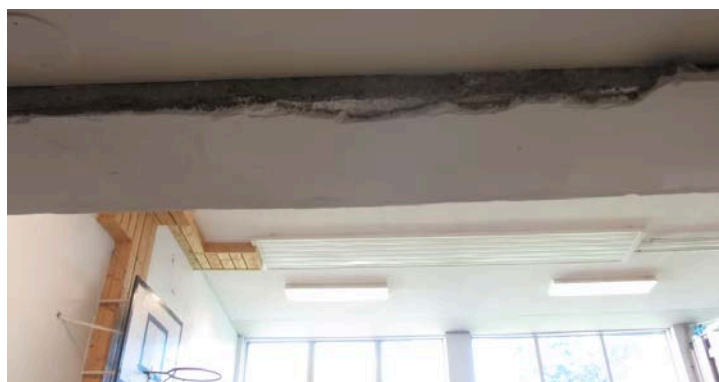
I 2017 måtte bygget stenges i en måneds tid etter funn av store mengder muggsopp. I forkant av målingene hadde lærere og elever rapportert om at tung luft hadde vært et problem i lokalene. (BT, 2017)

Figur 10 Muggsopp-funn i gymbygget oktober 2017. Foto: Bergens Tidende

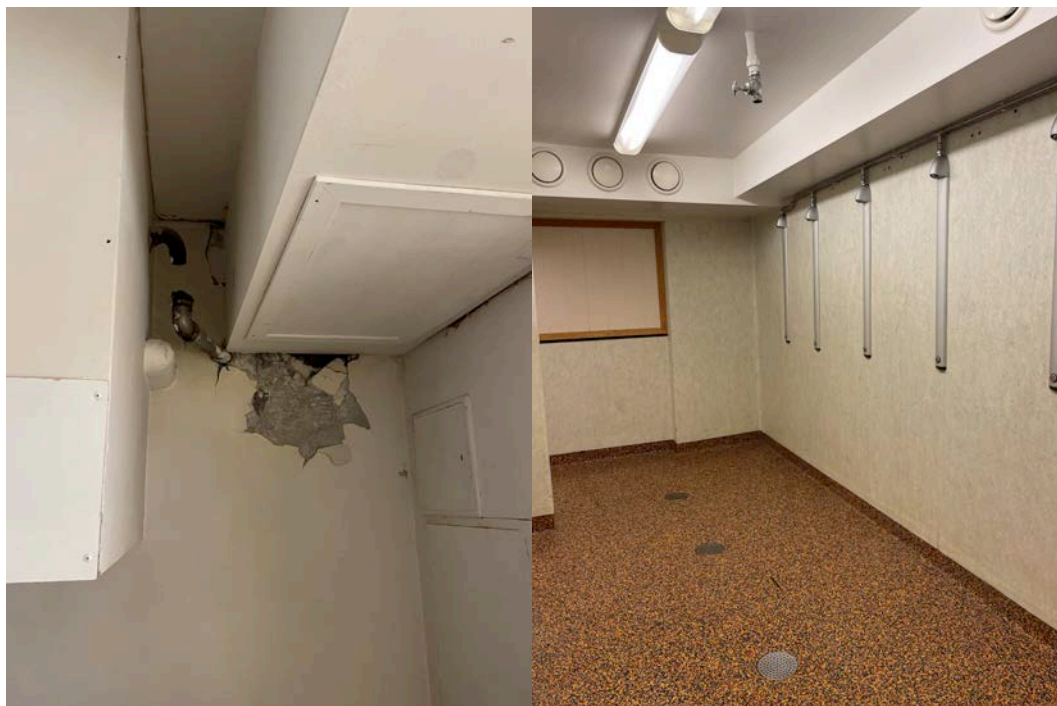
Figur 11 Bilder tilsendt fra Rektor ved Langhaugen 8. november 2022 som viser dusj og gang i garderobeanlegget, viser sprekke i rør, skader på vegg.

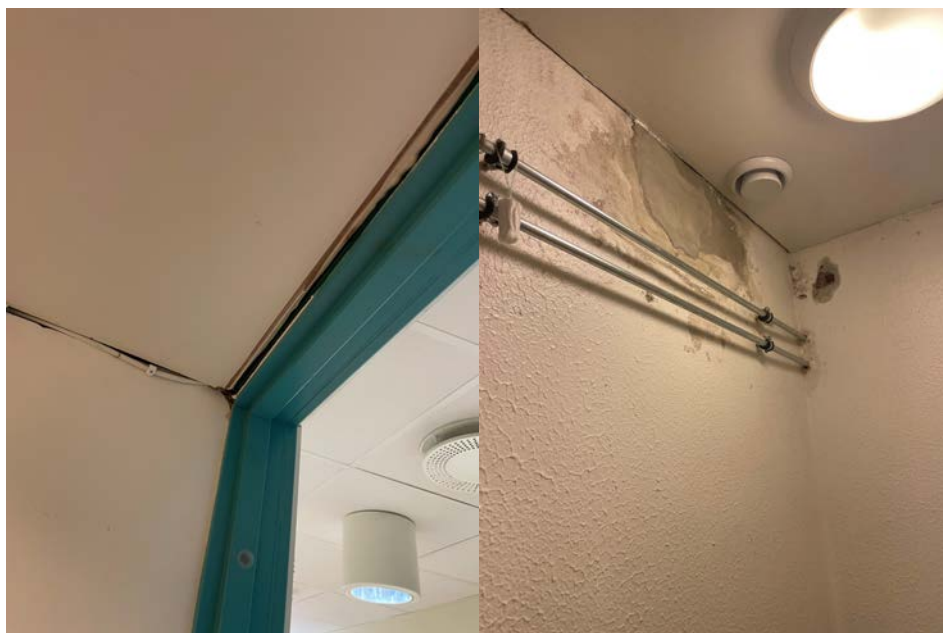
Figur 12 Bilder tilsendt fra Rektor ved Langhaugen 8. november 2022 tatt inne i gymbygget viser mangelfull tetting rund dør og reparasjoner i vegg.

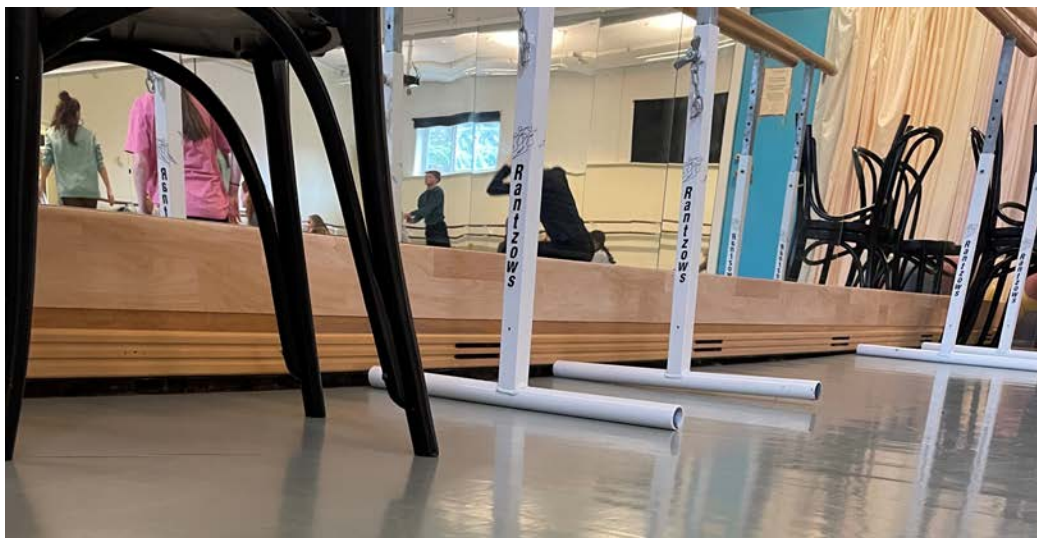
I dansesalen fra 2004 er grunnarbeidet såpass dårlig at gulvet har sunket, noe som medfører store gliper mellom vegg og gulv. Rektor forteller at dette har ført til store problemer knyttet til temperatur og trekk, som er særlig alvorlig for danselevne som befinner seg på gulvet store deler av undervisningen. Det nedsunkne gulvet medfører også at dører er vanskelige å lukke, og at speilene langs veggene kommer i spenn så det oppstår sprekker i glasset.

Figur 13 Setningskader i gulv i dansesal. Bilde tilsendt fra Rektor ved Langhaugen.
