Risiko og sårbarhetsanalyse

Fakultet for kunst, musikk og design.

Møllendalsveien 61

Risikoanalyse av uønskede hendelser

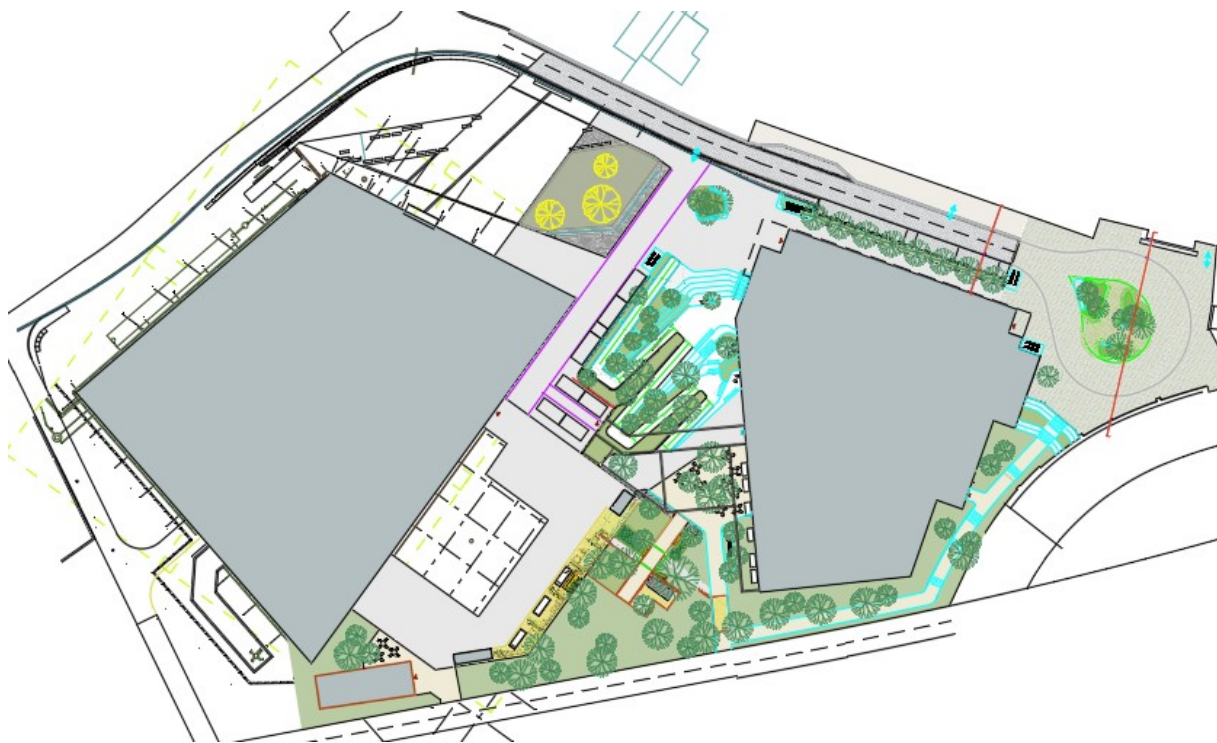
Bilde 1. fremtidig situasjon

Planlagt uteareal mellom byggene vises i tilsendt fil fra Henning Larsen Architects AS. Ved etablering av nytt publikumsbygg, vil det være en økning av mennesker i området, og vi antar at det er svært sannsynlig at grøntarealet mellom byggene vil ha en stor økning i bruk fra studenter og allmenheten generelt.

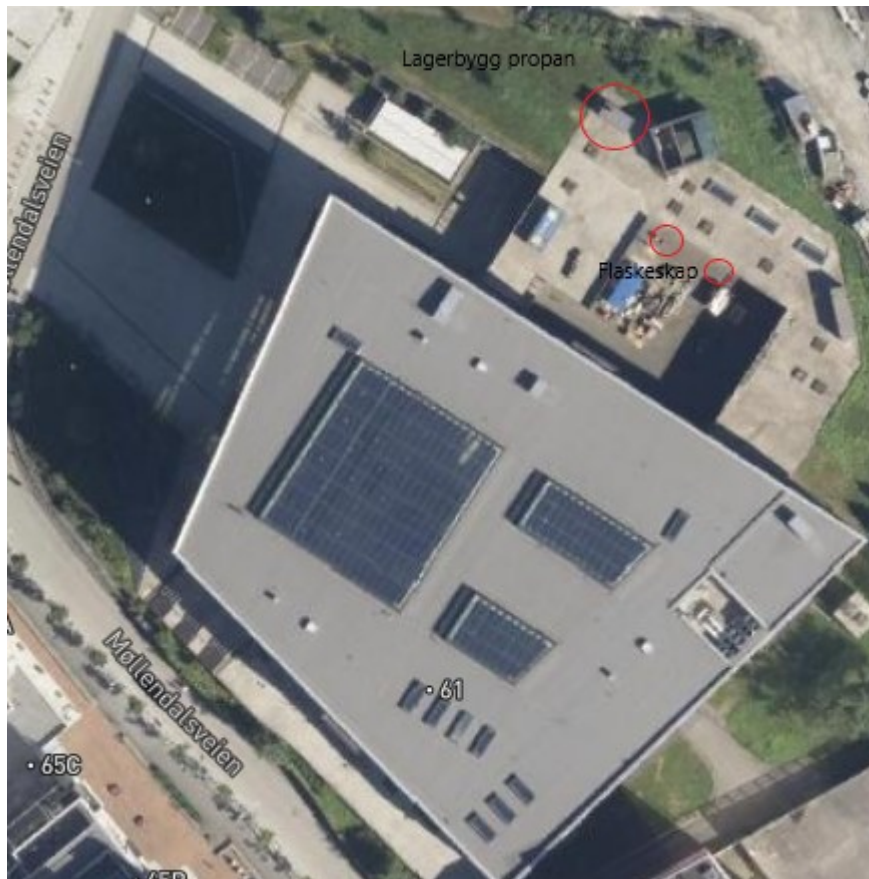
Bilde 2. oversikt lagring gass

1. Forbruksanlegg propan for keramikk ovnene. (Se bilde 3 for lagret propangass)
2. Lager brannfarlig vare. Flaskeskap på gårds plass utenfor verksted. (Se bilde 4)
3. Lager inerte gasser. Flaskeskap på gårds plass utenfor verksted. (Se bilde 4)

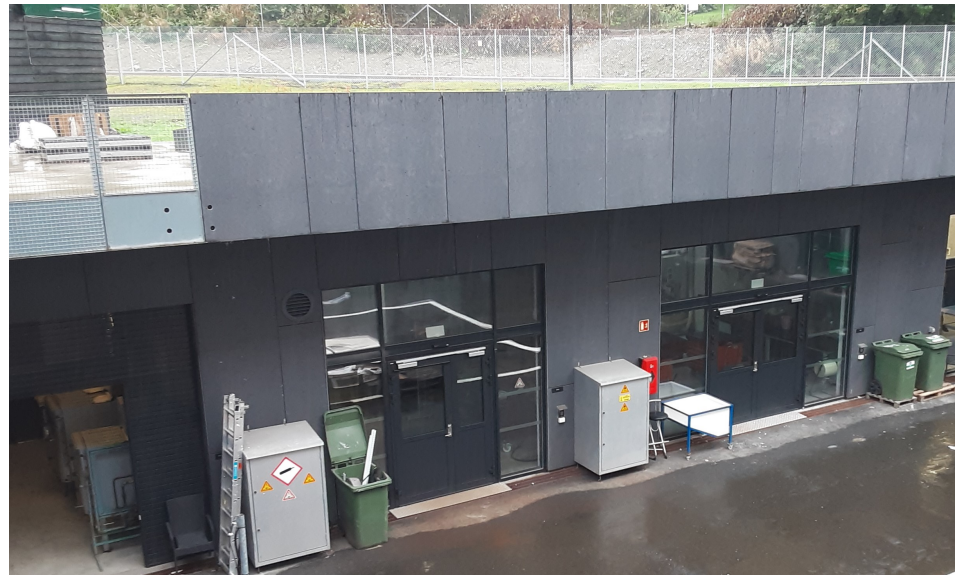
Bilde 4. flaskeskap gårds plass

Dette er lagring av gasser som hentes ut fra flaskeskap for bruk på gårds plass eller på verksted ved behov. Dette er gjort for å unngå at det står flasker som ikke er i bruk inne på verksted. Lagringen skal være delt opp i brennbare gasser i ett skap, og ubrennbare gasser i det andre.

Det er viktig at samlet volum ikke overstiger innmeldt mengde.

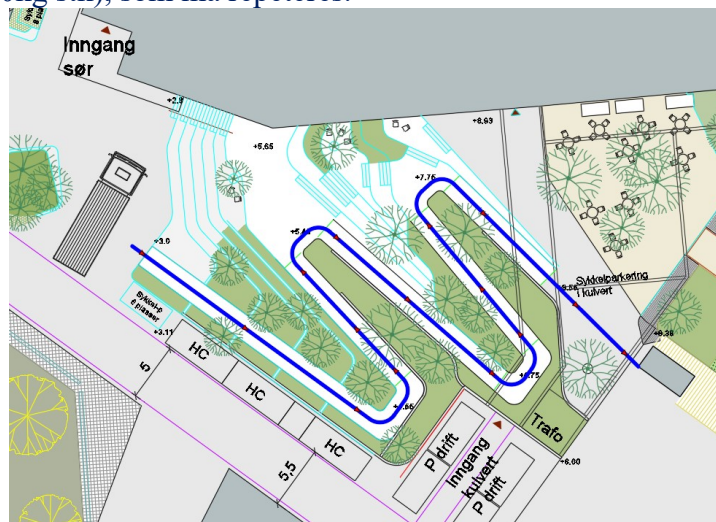
Bilde 5. mulig transport av flasker

Ved at en tidlig planlegger denne veien til å strekke seg opp på dekke er dette et alternativ for å sikre leveranse fram til forbruksanlegget. Det er da viktig at underlaget og oppbyggingen av sti/vei er laget på en slik måte at leveranse med flaskehjul er gjennomførbart uten at det er vesentlig fare for at flaskehjul kan velte under bruk. Se bilde 5.

Det er hverken anbefalt eller ønske om å levere gass ved å trekke et flaskehjul over ujevnt grøntareal. Selv med tilrettelegging av denne trasseen vil det bli en lang leveransevei med tunge flasker (ca 60kg stk), som må repeteres.

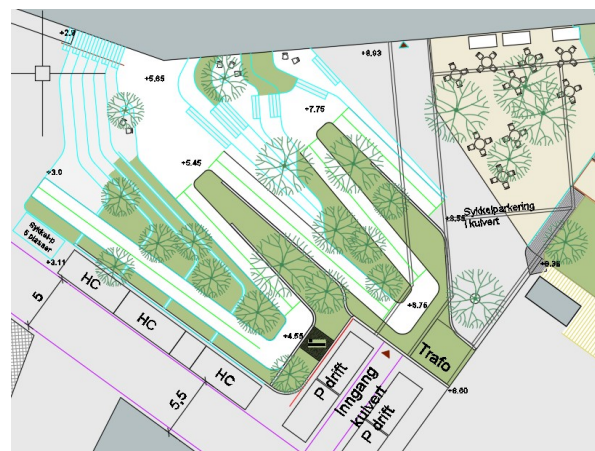
Bilde 6. alternativ lagring

er å flytte/bygge et nytt lagerbygg for propan, dette kan lages til slik at det bygges inn i omgivelsene eksempelvis delvis innbygget i grøntområdet ved parkering drift.

Gassforsyningen må da bygges litt om. Rent sikkerhetsmessig vil en slik tilnærming gi størst utslag på sikkerheten. Se bilde 6 for en mulig plassering.

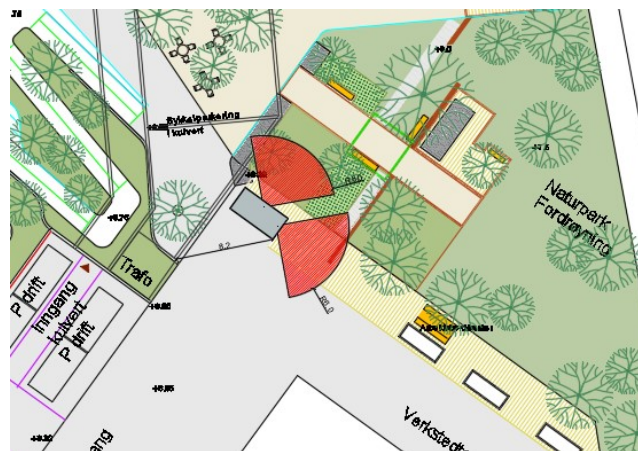
Bilde 7 avstand brennbart opplag

Bygg er konstruert i EI120 etter krav. Dermed fritas krav til sikkerhetsavstand den veien flasker er beskyttet av brannklassifisert vegger og tak.

Den eneste brannpåvirkning som kan skje inn mot flasker synliggjøres på bilde 7. Vi vil primært se det som riktig å begrense mulighet for å oppføre eller lagre brennbart opplag innenfor grensen som er satt på tegning under.

Avstandskravet er satt til 6m radius i synlig område til flasker.

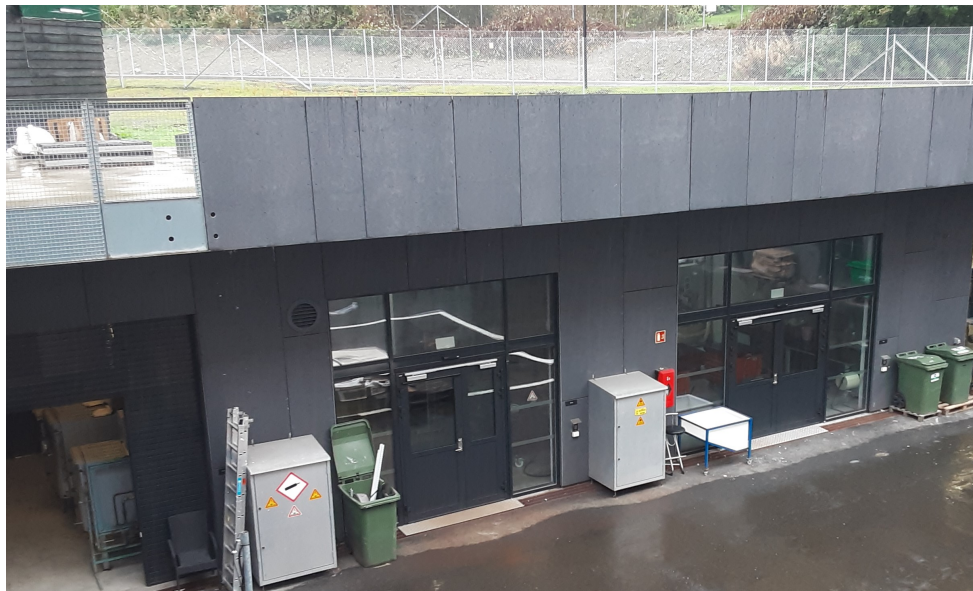
Bilde 8. plassering flaskeskap

Flaskeskapene inneholder mindre mengder brennbart opplag. Skapene er godkjente flaskeskap for oppbevaring av brannfarlig vare.

Skapene er plassert og festet på yttervegg. De er merket med innhold og er låsbare.

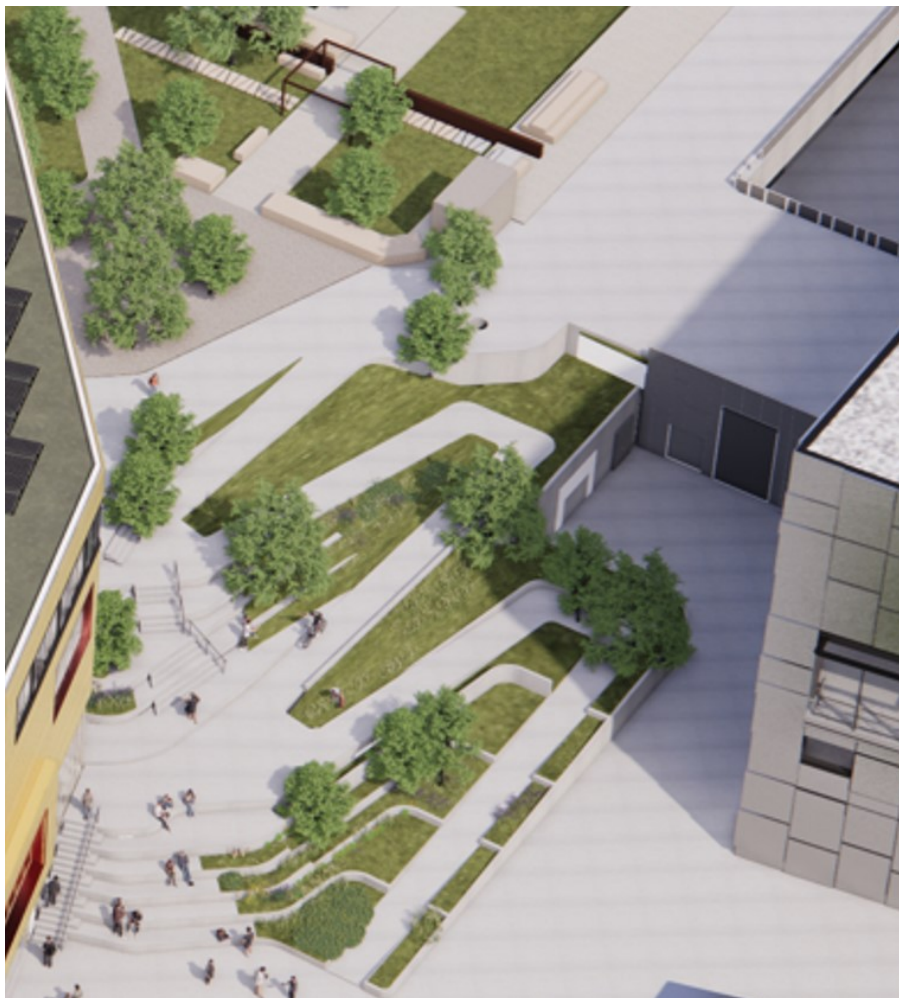
Bilde 9. fremtidig rampe mellom bygg

Etter mottak av detaljplan for området ser vi at rampen opp mot flaskekap blir ivaretatt.

Dette vil i så fall medføre at en kan levere flasker med propan opp til forbruksanlegget på et trykt og stabilt underlag. Vi vil poengtere at veien opp er lang, og flasker som skal transporteres er tunge ca 60kg.

Dette vil øke sannsynligheten for at en opplever en velt med gassflasker, med da påfølgende hendelse.

Beregnet risiko poeng vil ligge ett sted mellom 6 til 9.

Siden vi ikke nedgraderer Risiko, men runder opp, vil dette medføre en riskogradering på **9**.

Vi kommer da fram til at ved foreviste tegninger og plasseringer av publikums steder, gangveier mv. Så vil ikke denne utbyggingen øke risikoen på anlegget. Ved å implementere en bedre transportvei for flasker vil risiko senkes, men det er en lang og krunglete vei å levere. Se bilde 9.

Ved en risiko score på 9 regnes det som en forhøyet risiko og at en må iverksette tiltak for å senke risiko. Dette kan gjøres ved logistikk forandringer som å være flere personell ved leveranse, eller å benytte en transport enhet (ikke vanlig flaskehjul) som sikrer flasker bedre og som gir leverandør større kontroll over leveringen.

Uten tanke på økonomi eller kostnader vil jeg si at å flytte lagerplassen til forbruksanlegget, vil senkes risiko mest.
