Evalueringsrapport

Hendelsen med gasstank
på Zachariasbryggen
26.09.2021

Evaluering av Bergen brannvesen
sin håndtering av uhell med
gasstank ved Zachariasbryggen den
26. september 2021.

Dato:
13.04.2022

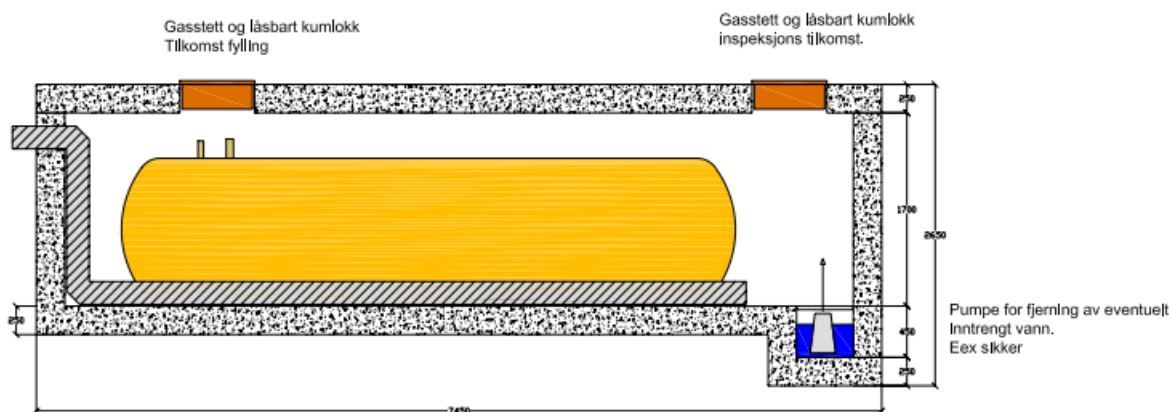
Figur 5: Tegning av gasstank i betongkonstruksjon fra søknad i 2010

Gassanlegget fraviker i dag vesentlig fra opprinnelig prosjektering (2010). Figur 5 og Figur 6 viser tegningene for anlegget hentet fra prosjekteringen i 2010. Fravik fra dagens løsning er:

- Betongkonstruksjonen er åpnet for tilsig av tidevann
- Ex-sikker pumpe for drenering av regnvann/inntrengt vann er fjernet
- Gassdetektor er flyttet til en høyere plassering
- Manglende lufteåpninger (ventilasjon) i betongkonstruksjonen

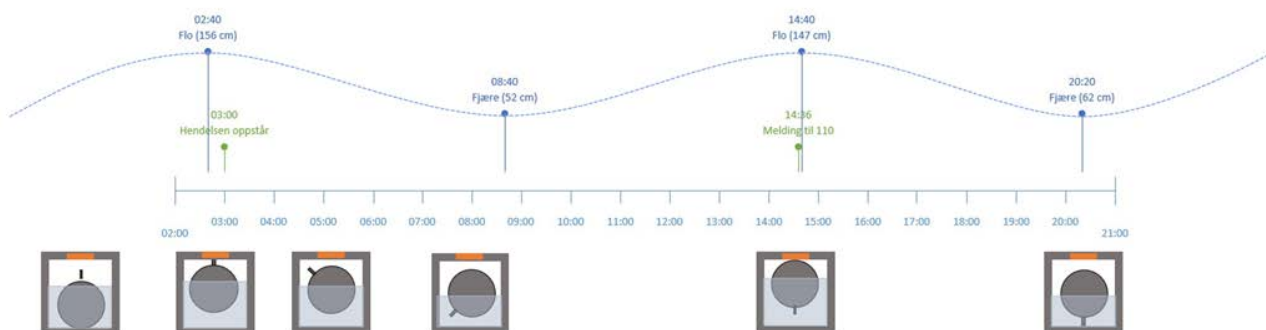
Figur 8: Tidevannsforhold med en visuell illustrasjon av tankens plassering under hendelsen.

Underveis i prosessen ble det avdekket at avstanden fra ventilen på tanken og ned til bunn var ca. 10 cm. Dersom en ikke klarer å snu gasstanken, vil ventilen treffe bunn ved maks fjære. Det vil trolig overbelaste ventilen, slik at den knekker og gir en gasslekkasje. Det var altså liten tid til å utføre nødvendige tiltak. På bakgrunn av dette ble det besluttet å evakuere alle bygg på Torget fra Kløverhuset til Vetrilidsalmenningen med fasade mot hendelsesstedet, stoppe all trafikk over Bryggen/Torget (Figur 9).

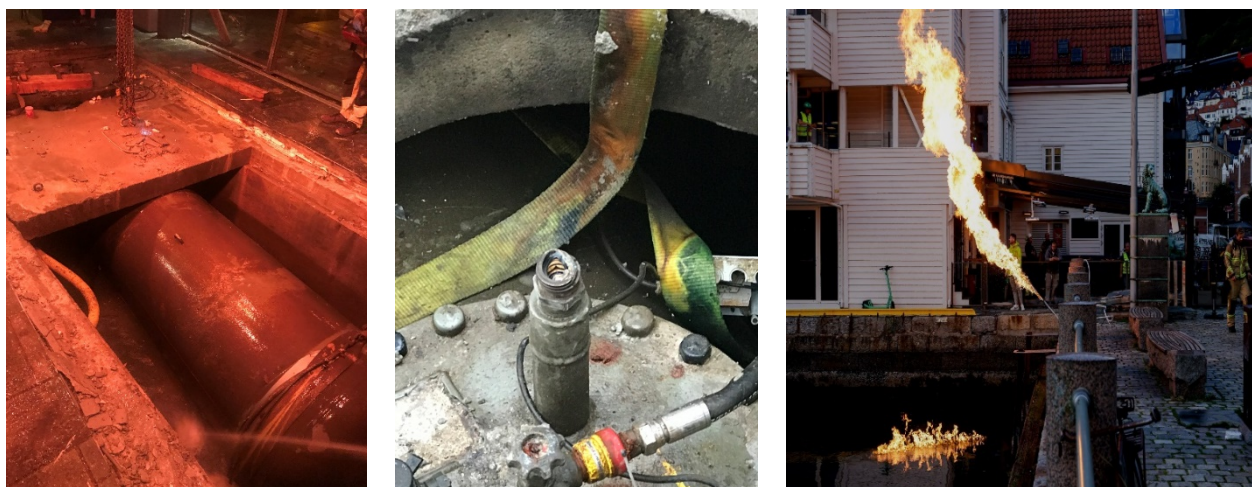
Figur 10: Bilder fra aksjonen tatt av Bergen brannvesen. Fra venstre til høyre: Bilde av tank, skadet påfyllingsstuss og avfakling

Etter hvert som vannstanden sank, klarte mannskapene i samarbeid med leverandør å snu tanken. Dette ble gjort ved å trykke tanken ned i vannet, samtidig som en dreide den sakte tilbake til normalposisjon. Figur 10 viser bilder fra arbeidet med tilkomst til tanken, skadet påfyllingsstuss og avfakling av gass.

Under arbeidet ble det målt utslag (25 % LEL) på brannvesenets gassmåler. Mannskapene mistenkte at lekkasjen kunne komme fra en ventil. Denne ble stengt og det kunne ikke påvises noen videre lekkasje etter dette. Det er uvisst om det var sammenheng mellom ventil og utlekt gass. Etter hvert klarte man å sikre tanken ved å feste stropper i øyebolter på tanken. Den ble deretter klargjort for tømning til tankbil fra Haugesund, rekvirert av Gassmontasje AS.

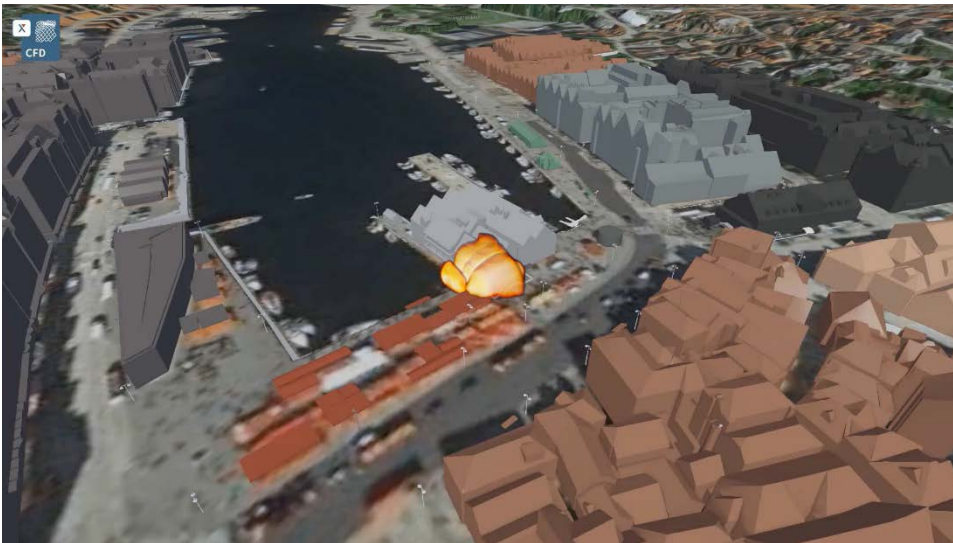
Figur 17: Utbredelse av flammefront etter antent maksimal brennbar gassky

Visualiseringer av resultatene viser at flammefronten maksimalt vil ha en radius på ca. 15 meter (Figur 17). Fasaden på Zachariasbryggen vil hindre utbredelsen på flammefronten, noe som resulterer i stor sannsynlighet for brannutvikling i bygningsmassen. Det er ikke hentet ut data for strålevarme på øvrige omgivelser og det kan derfor ikke sies noe om eventuell påvirkning fra denne.

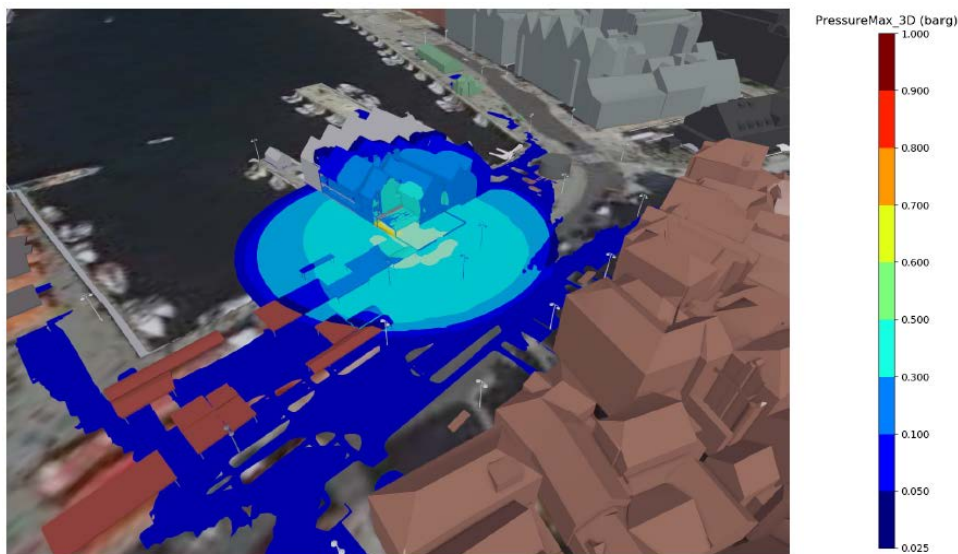
Figur 18: Maksimalt overtrykk i området rundt den simulerte eksplosjonen

Antennelsen vil også medføre en betydelig trykkøkning. Illustrasjonen viser et overtrykk på opptil 50 millibar fra Kjøttbasaren i nord til Blomstertoget i vest(Figur 18). Ved ca. 25 millibar vil typisk glassruter knuses. Alle glassfasader fra nord til vest ville derfor knust, med påfølgende fare for personskader. Videre viser simuleringen at det oppstår trykk opp til 300 millibar i området fra tank med radius på ca. 30 meter. Et trykk på 300 millibar vil medføre alvorlig skade og tap av menneskeliv.
