# Eikelunden - Detaljregulering

Tilstandsanalyse Sandbrekkevegen 30

DATO / REVISJON: 18. SEPTEMBER 2023 / 00

DOKUMENTKODE: 10224688-01-RIB-RAP-003

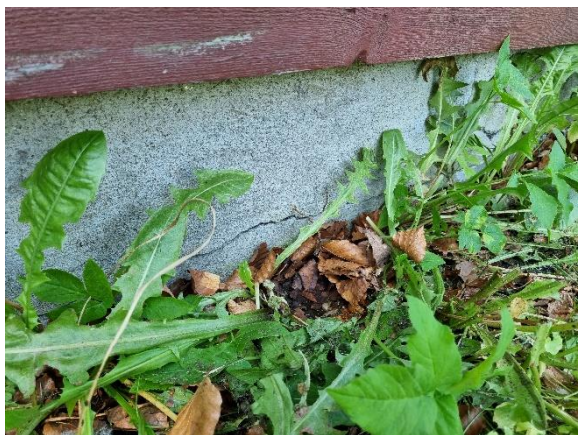
Det observeres et langsgående horisontalt riss i ringmuren på bygg 9, på byggets side mot øst. Risset anses ikke som kritisk for bæreevnen.

Bilde nr. 2.07  
Sett fra nordøst. Horisontalt riss i ringmur.

- Reparering av riss på ringmur.
- Bygge opp nytt dusjrom slik at det blir en fuktsikker våtsone.
- Vann- og avløpsrør isoleres.
- Rengjøring av avtrekksvifter.
- Det monteres opp tilsvarende brannalarmer i leilighetene, som er tatt ned.

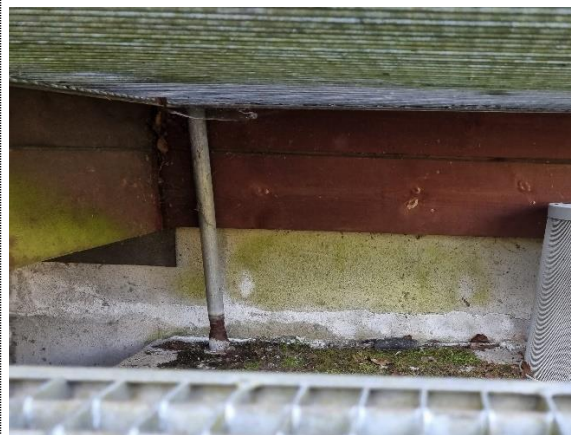
Bilde nr. 2.08  
Langsgående horisontalt riss. Fortsettelse av riss som vises på bilde nr. 2.07.

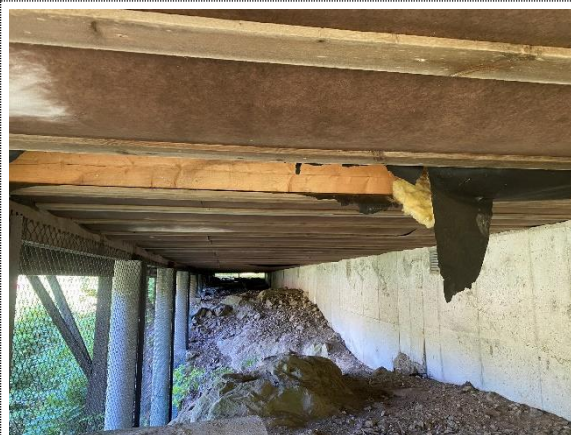
Bilde nr. 2.12  
Bygg 8. Noe buling på trefiberplatene mellom lektene.

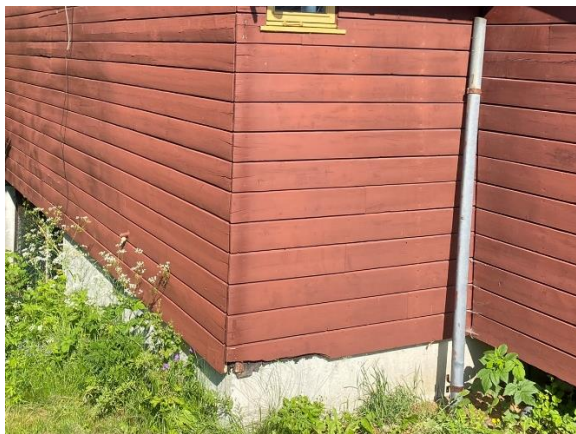
Utvendig kledning er generelt slitt, har avflassende og falmet maling, begroing og stedvis oppsvulmet/sprukket treverk som følge av vær, lokal oppfukting og dårlig vedlikehold. Forventet levetid til kledning er ansett som utgått.

Bilde nr. 2.15  
Noe av kledningen på nederste bord er knekt av, gjør det mulig å observere vindspærre i form av veggpapp.

- Kledning skiftes ut, det oppgraderes til klimaskjerm av dagens standard.
- Vinduer fra byggeår skiftes ut med nye vinduer av tilsvarende funksjon (åpningsbare/faste)
- Utskiftning av ytterdører.
- Laminerte innerdører skiftes ut med nye tilsvarende innerdører.
- Etasjeskiller i 1.etg. skiftes ut og oppgraderes til klimaskjerm av dagens standard.
- Banebelegg skiftes ut.
- Riving og helhetlig rehabilitering av våtrom.
- Det legges ny takstein og undertaket bygges opp på nytt.
- Utskiftning av takrenner og taknedløp
- Bjelkelag og terrassebord skiftes ut på altanen tilhørende bygg 8.

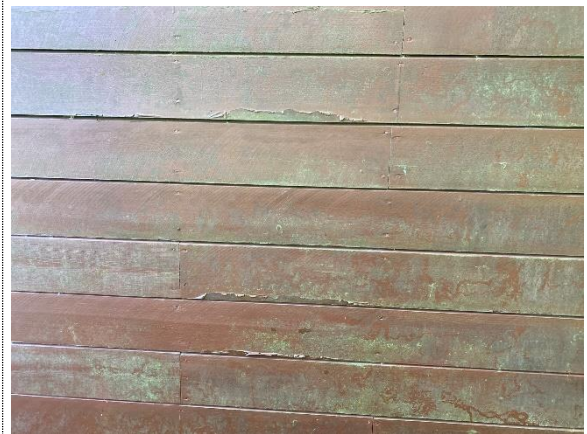
Bilde nr. 2.16  
Kledning med begroing og avskallet maling.

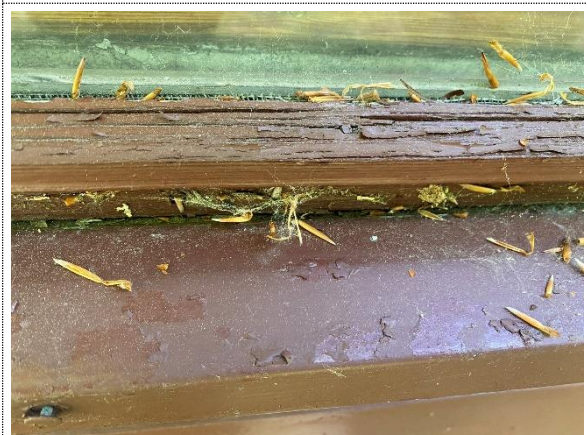
Vinduer fra byggeår observeres det oppsprekking i utvendige karmen ved enkelte vinduer, samt misfarging i vinduskarmen grunnet fukt. Vindu som er skiftet ut i 2010 er ansett å være i tilfredsstillende stand. Vannbrettbeslag av metall har forventet bruksslitasje, men ingen funksjonsnedsettelse og vurderes til å være i tilfredsstillende stand.

Bilde nr. 2.18  
Oppsprukket trevirke ved vinduskarm på vindu fra byggeår.

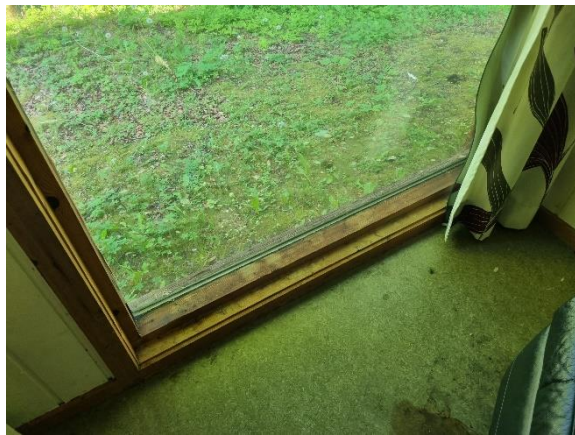
Bilde nr. 2.19  
Misfarging fra fukt på vinduskarm på vindu fra byggeår.

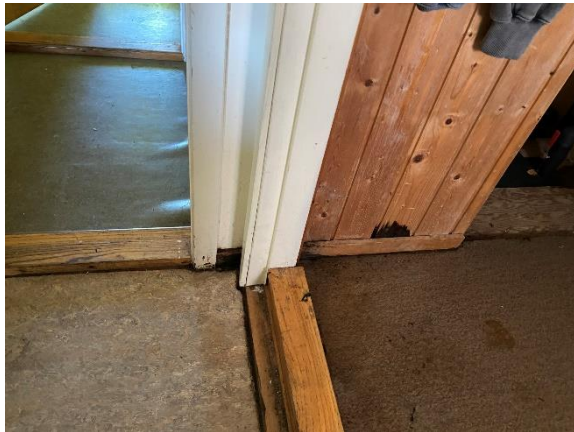
Innervegger generelt er i tilfredsstillende stand. Det observeres at trepanelet på dusjrom har fått fuktskade av vann som har trukket opp i panelet. Dette skiftes ut i sammenheng med oppbygging av nytt dusjrom.

Bilde nr. 2.27  
Innervegg av stående trepanel, beiset overflate.  
Vann har trukket opp i panelet.

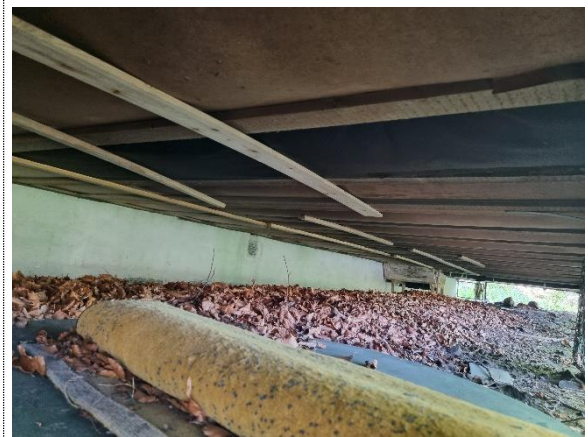
Bilde nr. 2.30  
Underkant av bjelkelag. Trefiberplater, buler mellom leker.

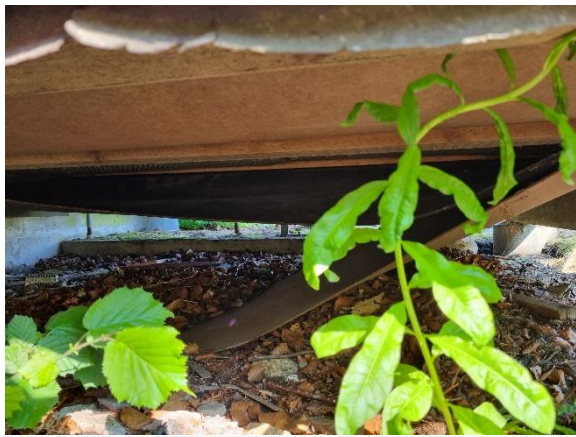
Bilde nr. 2.31  
Trefiberplate som har løsnet.

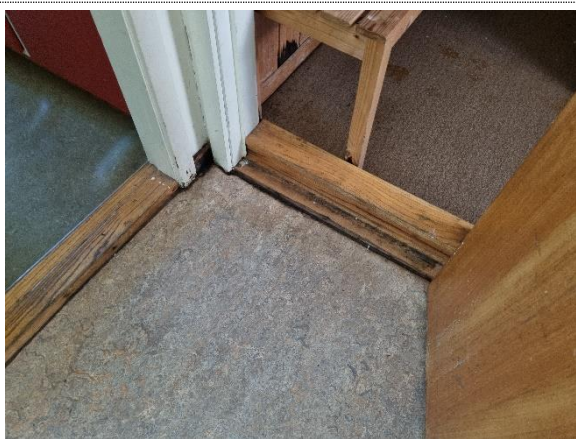
Gulvoverflate har forventet bruksslitasje, ved enkelte områder buler gulvbelegget og det slipper overflaten. Etasjeskiller i 1 etasje er ujevnt, dusjrom har fall vekk fra sluk, noe som fører til at vann samler seg mot innervegg av trepanel og dørterskel. Himling er i tilfredsstillende stand.

Bilde nr. 2.33  
Gulvbelegg som buler og slipper overflaten.

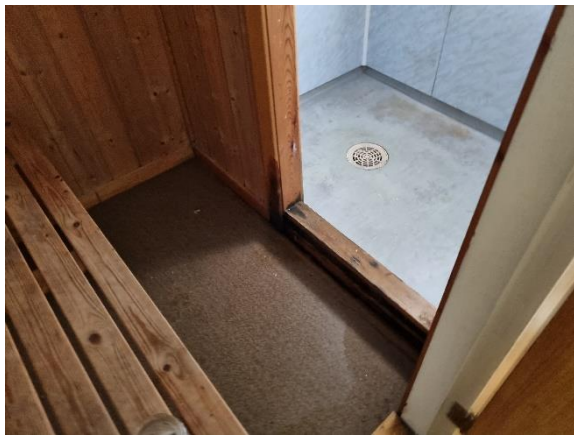
Bilde nr. 2.37  
Banebelegg på dusjrom. Nede mot høyre i bildet kan man se vannoppsamling på gulvet.

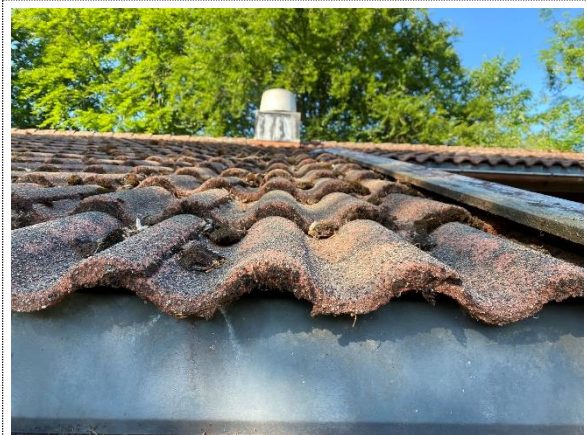
Det observeres at sideflate av isolasjon på kaldt loft kan sees utenfra, dette kan føre til anblåsing i isolasjonen som kan føre til redusert varmeisolerings. Ved direkte vind på mineralull mister materialet sin isolerende evne. Taksteiner er svært forvitret og tilslaget er synlig, det er vesentlig begroing på taket.

Bilde nr. 2.42  
Begroing på og forvitret takstein.

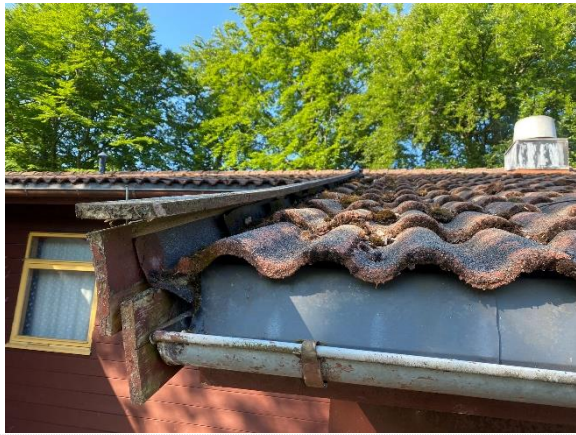
Bilde nr. 2.43  
Avskallet maling og begroing på vannbord.

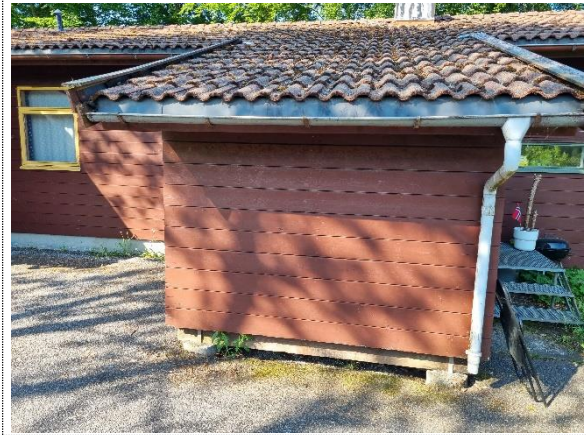
Takrenner er misfarget og enkelte steder har nedre del av nedløpet knekt av. Noen takrenner har motfall mot nedløp, rennesystemet skiftes ut.

Bilde nr. 2.44  
Motfall på takrenne.

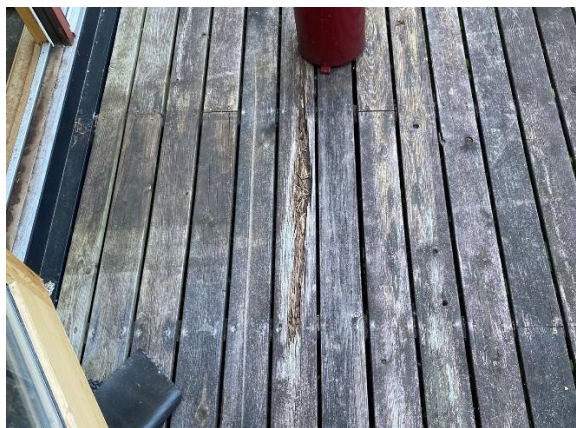
Bilde nr. 2.47  
Skader i altandekke, antatt råte i trevirke.

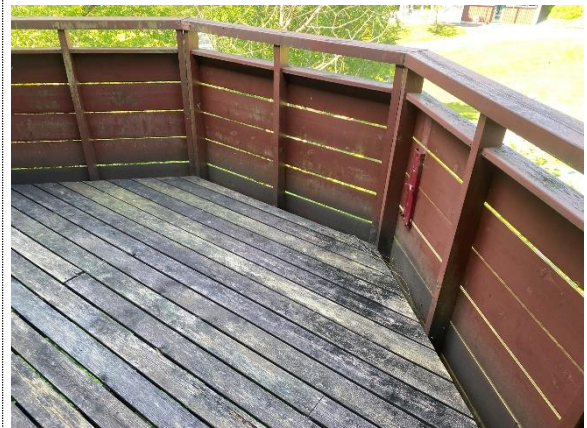
Bilde nr. 2.48  
Begroing på terrassebord og rekkverk.

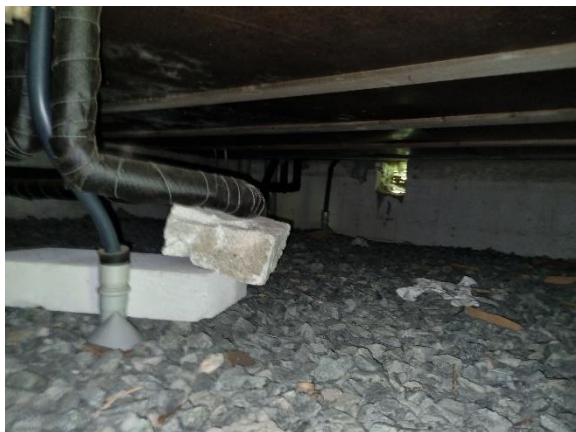
VVS-tekniske installasjoner er ikke vurdert. Det gis opplysninger om at vann- og avløpsrør ved bygg 8 har lett for å fryse om vinteren, utover dette gis det ingen videre opplysninger om installasjonene.

Bilde nr. 3.04  
Vann og avløpsrør under bygg 8.
