## NOTAT

Oppdrag	<b>Sandsliåsen 46 detaljregulering</b>	Dokumentkode	10216140-RIM-NOT-002
Emne	Ombrukskartlegging	Tilgjengelighet	Åpen
Oppdragsgiver	Selvaag bolig	Oppdragsleder	Heidi Havelin
Kontaktperson	Kristian Bekkenes	Utarbeidet av	Hanne Liland Bottolfsen
Kopi		Ansvarlig enhet	10233026 Bygningsforvaltning og Bygningsfysikk

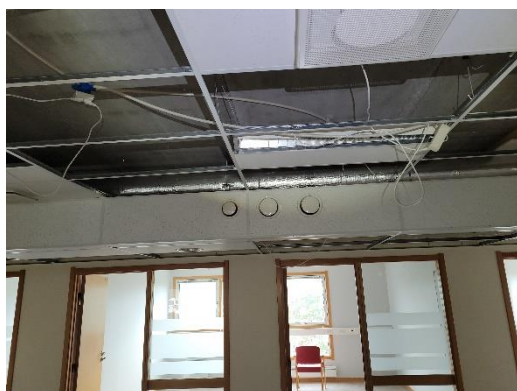
- Byggets etasjeskillere består av hulldekker av betong, i tillegg består kjellervegger og tilhørende tilfluktsrom og bæresystem i parkeringskjeller av betongkonstruksjoner.

Bilde 1 Deler av synlig hulldekke over himling

Betong kan ombrukes på flere nivåer, hvor ombruk av betong som den er vil være den mest effektive måten og ombruk på det høyeste nivået vil gi størst reduksjon i miljøbelastningen. Spesielt hulldekker vil kunne demonteres og ombrukes. De ulike nivåene er oppsummert i Tabell 2.

For ombruk på nivå 1 og 2 er det viktig å avklare tilstand og undersøke om det er tilstrekkelig overdekning over armeringen, karbonatisering og klorinnhold.

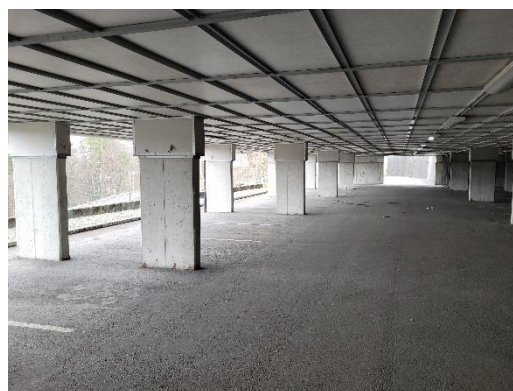
Bilde 2 Betongkonstruksjoner parkering

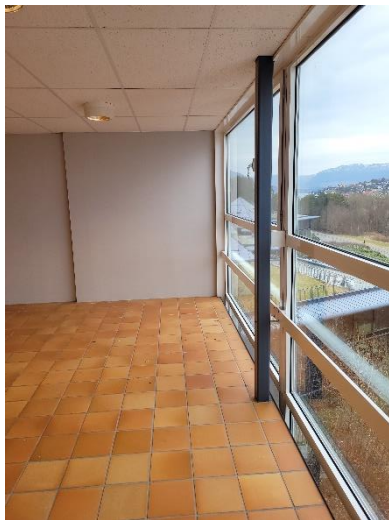
- Deler av bæresystemet er utført med stålsøyler. I tillegg er yttertak utført med korrugert stålplatedekke mot flatt tak.

Bilde 3 Innvendig stålsøyle

Stål er generelt egnet for ombruk, i tillegg er det energikrevende å fremstille og ombruk gir dermed en reduksjon i tilhørende klimagassutslipp. Det mest effektive er å ombruke stålet som det er. Derom det mangler dokumentasjon på stålet vil det kunne være behov for å gjennomføre testing og utarbeidelse ny dokumentasjon.

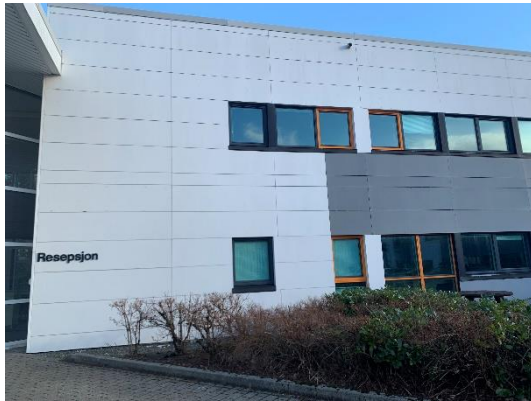
- Bygget har luftet kledning med fasadeplater antatt til å være Steni-plater. Steni angir 60 års levetid på fasadeplatene og de har dermed en restlevetid på minst 35 år. Fasadeplatene kan skrues ned og ombrukes. Fasadeplater med skader må sorteres bort og ombrukes ikke.

Bilde 4 Fasadeplater

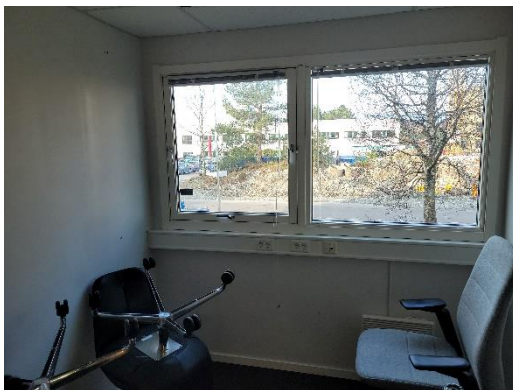
- Vinduer og glassfasader er av to-lags isolerglass.

Vinduer har normalt lang levetid, i tillegg er produksjonen energikrevende. Vindusglass og -fasader på Sandslåsen 46 vil ha en restlevetid på anslagsvis 35 år, men vil ikke tilfredsstillе dagens krav til energieffektivitet mtp. krav til U-verdi. Vinduene vil i tillegg kunne egne seg til innvendig bruk, eksempelvis i form av overlys eller glassvegger.

Bilde 5 Vinduer sett fra innsiden

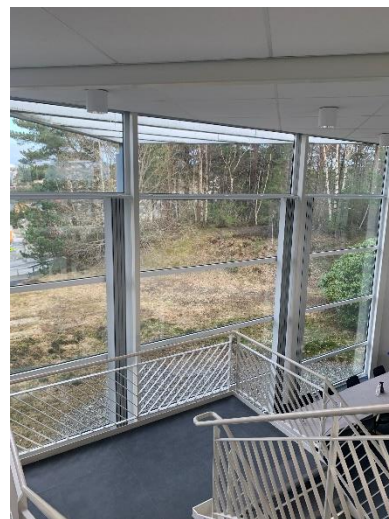
Bilde 6 Glassfasade

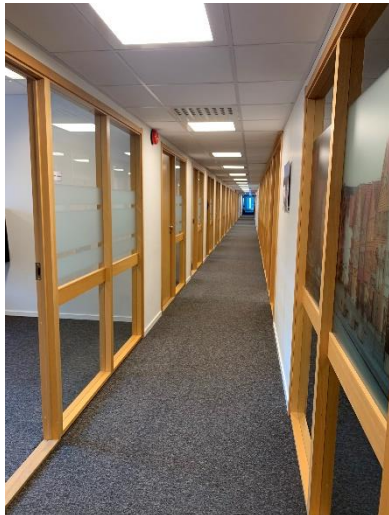
- Innvendige glassvegger.

I fløy A-C som i dag benyttes til kontorfasiliteter er kontorer og møterom adskilt med innvendige glassvegger. Dersom disse enkelt lar seg demontere uten skader vil de fint kunne ombrukes som skillevegger andre steder. Eventuelle tekniske krav som lyd bør avklares.

Bilde 7 Innvendige glassvegger, korridor

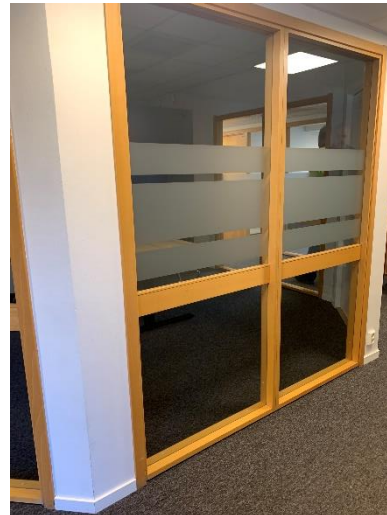
Bilde 8 Innvendige glassvegger, mot møterom

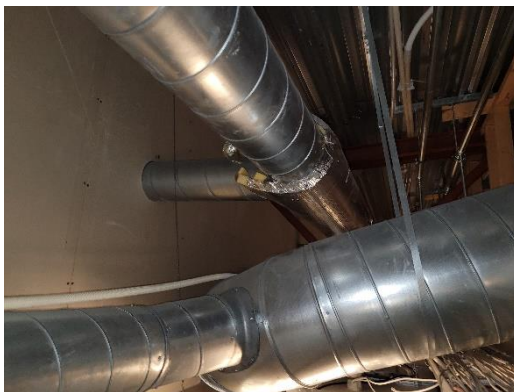
- Ventilasjonskanaler har en lang teknisk levetid og er som regel godt egnet for ombruk, gitt at det ikke har oppstått skader som eksempelvis korrosjon. Kanalener med innvendig isolasjon vil ikke kunne ombrukes. Restlevetiden for kanalnett fra 1997/1999 estimeres til minst 35 år. Utstyret må rengjøres innvendig før ombruk (f.eks. ved høytrykksspuling). Spirorør er også godt egnet for ombruk. Lange lengder på ca. tre meter er lettest å ombruke. Ventilasjonskanaler kan enkelt monteres ned ifm. riving. Dersom de ombrukes internt i bygget kreves det at ventilasjonskanalene mellomlagres i byggeperioden.

Bilde 9 Ventilasjonskanaler over himling

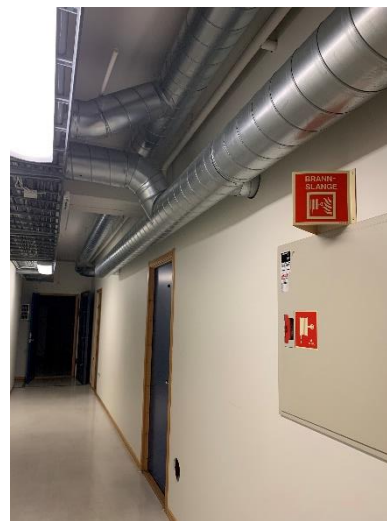
Bilde 10 Ventilasjonskanaler i kjelleretasje

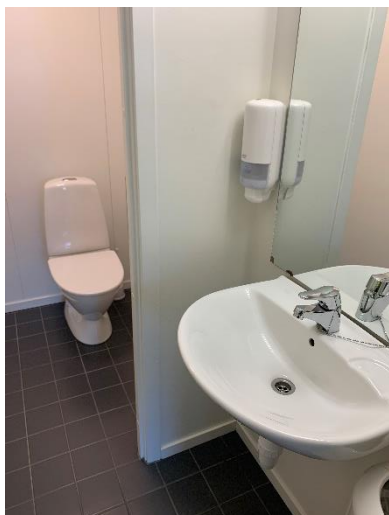
- Sanitærutstyr i bygget er i hovedsak fra 1997 og 1999, mens i Fløy A-C som er i bruk fremstår utstyret til å være fra nyere dato. Porselensservanter- og toalettskåler har normalt lang levetid med komponenter (som armaturer) som enkelt kan skiftes ut. Eldre sanitærutstyr i porselen kan et utdatert design og høyere vannforbruk enn dagens standard, men dersom funksjonelt vil det likevel kunne ombrukes.

Bilde 11 Servant og toalett i Fløy A-C, antatt å være fra nyere tid enn 1997/1999

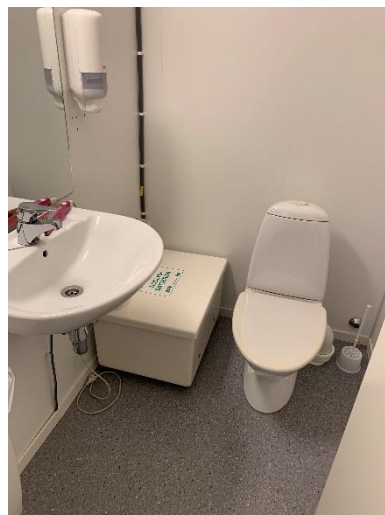
Bilde 12 Servervant og toalett antatt fra 1997/1999

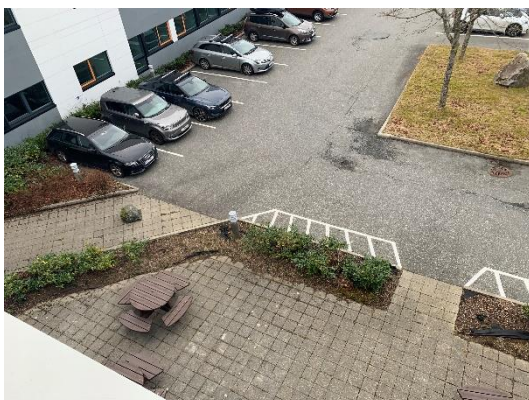
- Utvendige tilkomstarealer er belagt med steinheller. Steinheller uten skader vil kunne ombrukes og er enkle å demontere for ombruk dersom de ikke er limt eller fuget sammen. Steinhellene demonteres og rengjøres.

Bilde 13 Steinheller ved inngangsparti
