BYANTIKVAREN I BERGEN

Årsrapport 2013:
Tiltak på Erkebisppegårdens ruin i Bergen

Byantikvarens skriftserie: 2014-8

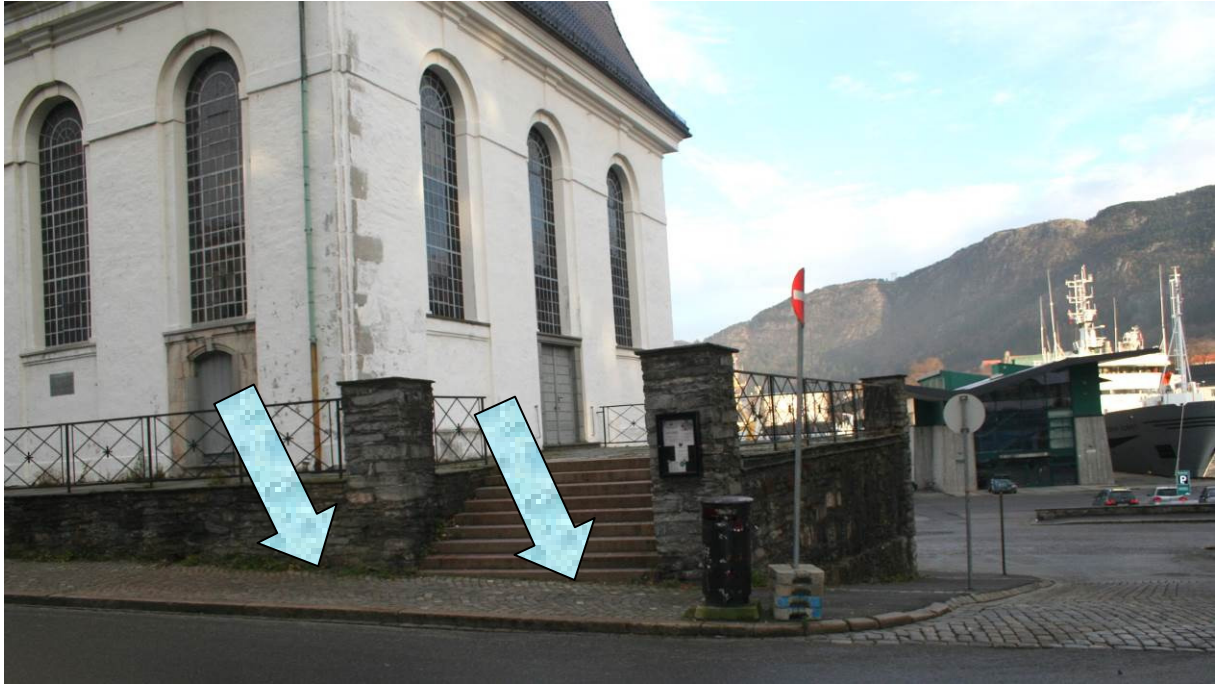
Formålene med tiltakene har vært å utbedre vannlekkasjer inn til ruinmurene fra fyllmasser langs vestsiden av ruinen (figur 4), og i terrassedekke og taknedløp. Videre har utvendige murliv vært spekket med et lite egnet materiale i form av hard sementmørtel. Disse fugene hadde sprukket opp, med løse steiner i murlivet som resultat. Det har også vært kraftig begroing i murlivene med påfølgende forvitring og utsprenging av fugene.

Fig. 4. Før tiltaket. Terrassen på sørsiden av Nykirken, foto mot NØ. Pilene viser hvor vanninntrenging gjennom fyllmasser ble ført mot det middelalderske murlivet som er bevart under trappen. Dette førte til vannmettede murer og et svært fuktig innelima i ruinrommene under terrassen (Byantikvaren 2009).

For å stoppe vannsig mot middelaldermurliv under bakkenivå, ble det besluttet å grave frem murliv mot vest og sørge for drenering som hindrer vanninntrenging til murene. Dermed måtte trappen opp til terrassedekket samt to pilarer demonteres. I tillegg ble gjerdene langs terrassen og steinheller, inkludert enkelte gravplater på terrassedekket, merket, demontert og lagret.

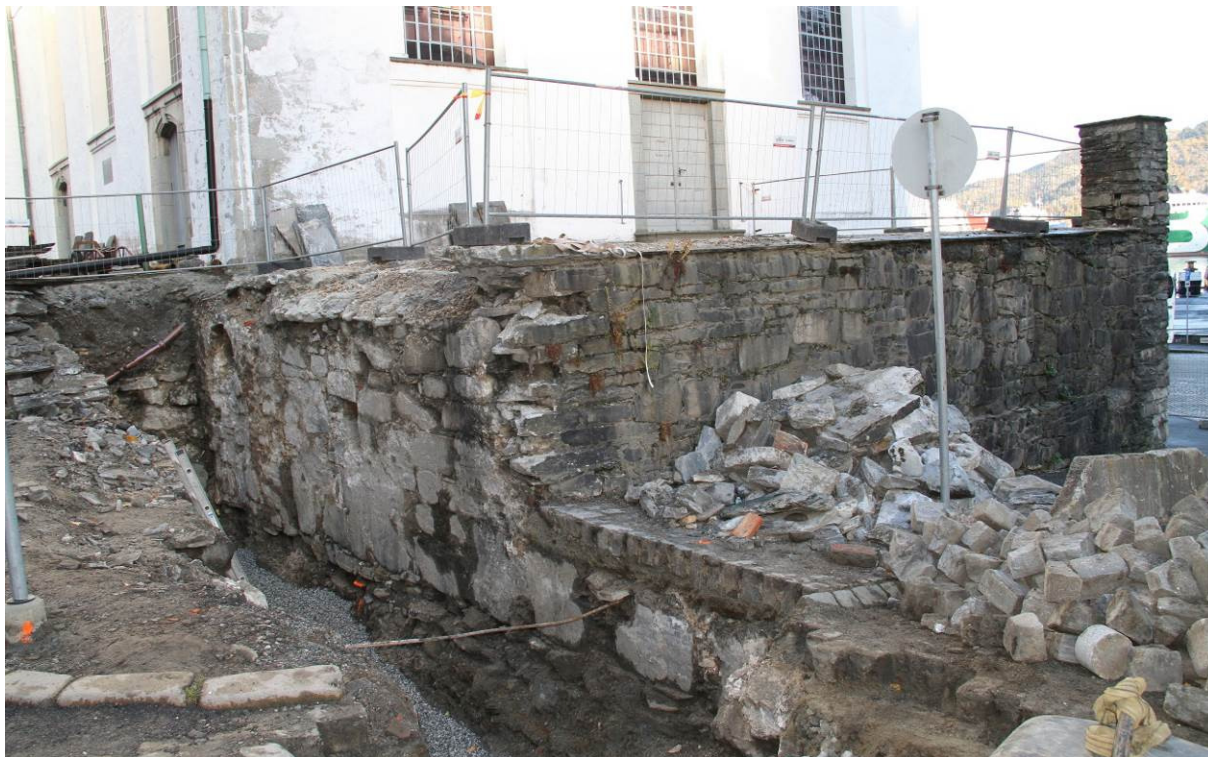
Det middelalderske murlivet under gatenivå ble gravet frem i en dyp sjakt langs vestsiden av terrassen (figur 5). Dermed måtte deler av terrassemurene, to pilarer og en trapp fra etableringen av terrassen på 1800-tallet, demonteres. Tilstanden til dette murverket, særlig pilarene, var dårlig med sprukne fuger og løs stein.

Fig. 5. Det middelalderske murlivet ble gravet frem og dokumentert. Gravingen ble overvåket av arkeologer fra NIKU. (Byantikvaren 2012).

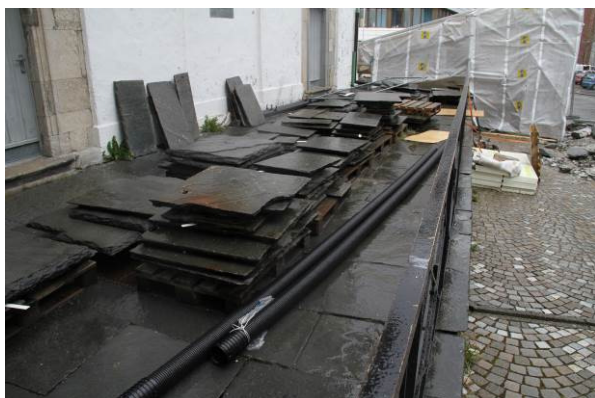
Fig. 8. Heller og gravplater ble demontert fra terrassedekket, merket og lagret under tiltakene (foto: Byantikvaren 2013).

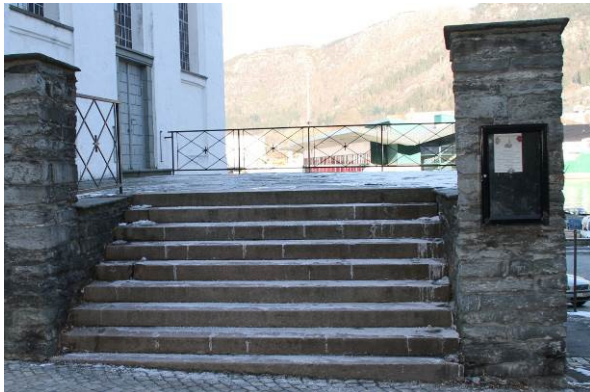
Fig. 10. Før tiltaket. Trappen med granitt-trinn før den ble demontert (foto: Byantikvaren 2010).

Trappen og pilarene ble demontert i forbindelse med gravingen, og gjenetablert etter at det middelalderske murlivet var dokumentert og sikret. I samråd med Riksantikvaren ble det besluttet å gjenetablere trappen med skifertrinn, og ikke som tidligere med granitt-trinn (figur 10-11). Trinnene i trappen har dermed fått et tilsvarende uttrykk som de øvrige trappene omkring Nykirken (figur 12). Det ble benyttet en hydraulisk kalk, NHL 3.5, under gjenetableringen (se vedlegg for produktblad).

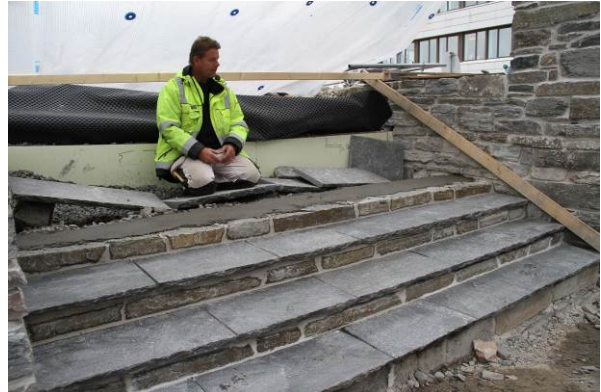
Fig. 11. Ved gjenetableringen av trappen ble trinnene murt med skiferstein, slik som de øvrige trappene omkring Nykirken (foto: Byantikvaren 2013).

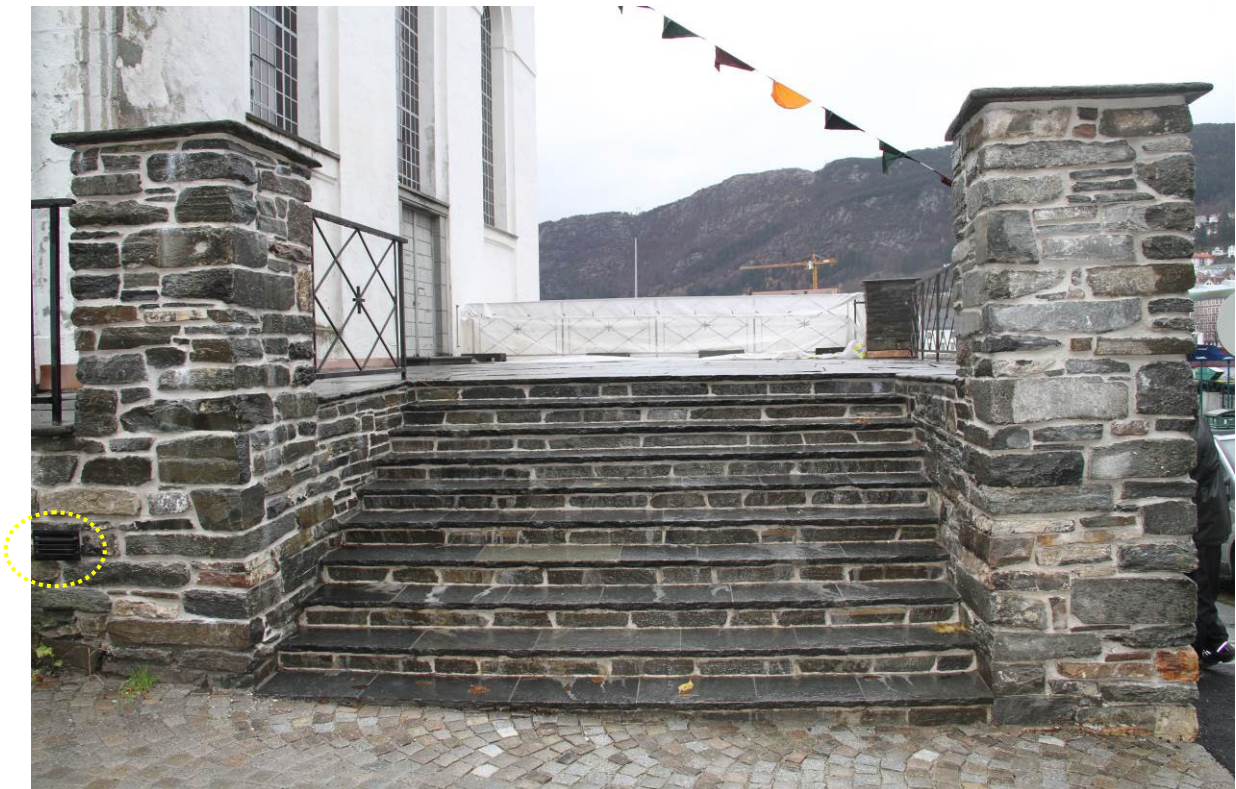
Fig. 12. Trappen til terrassen etter gjenetablering. Merk ventilen på venstre side (gul sirkel), som sikrer gjennomlufting til ruinrommene under terrassen via en luftekanal til en glugge i middelaldermuren (foto: Byantikvaren 2013).

For å sikre gjennomlufting i ruinrommene under terrassen ble det lagt en luftkanal fra en glugge i middelaldermuren (se figur 6), gjennom pukkmassene, til en ventil i terrassens murliv på nordsiden av den reetablerte trappen (se figur 12).

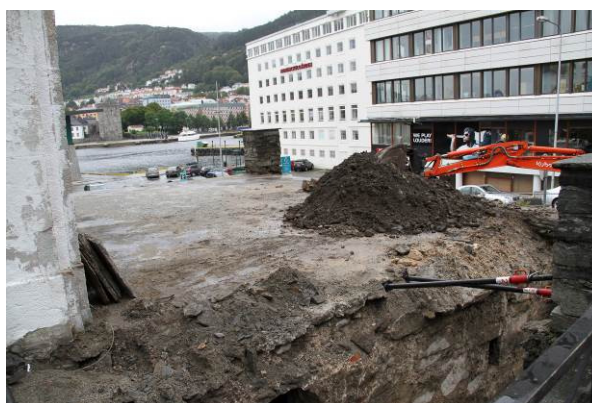
En sentral årsak til fukt i ruinmurene var tilsig av vann fra terrassedekke og en lekkasje fra taknedløpet fra Nykirken. For å tette lekkasjene ble hellene på terrassen demontert (figur 14). Det viste seg at under helledekket, som var lagt i sand, lå et tykt sammenhengende sementlag over hele terrassen (figur 15). Dermed ble ikke planen om å grave av massene under helledekket ned til hvelvingene og erstatte med dreneringsmasser og et armert påstøp over, gjennomført. Ettersom sementdekket hadde riktig fall ble det besluttet å la det ligge som fundament for en vanntett membran.

Fig. 15. Steinhellene lå i et sandlag over et 5 cm tykt, sammenhengende sementlag (foto: Byantikvaren 2013).

Membranen ble lagt direkte på det påtrufne sementdekket og hellesteinsdekket gjenetablert i et sandlag, med et svakt fall mot vest. For å forhindre vanninntrenging ned langs kirkeveggen ble et kobberbeslag reifet inn i kirkeveggen like over hellesteinsdekket (Figur 16). Tiltaket ble avklart med Riksantikvaren i forkant. Den defekte takrennen på SV-hjørnet av kirken ble utbedret.

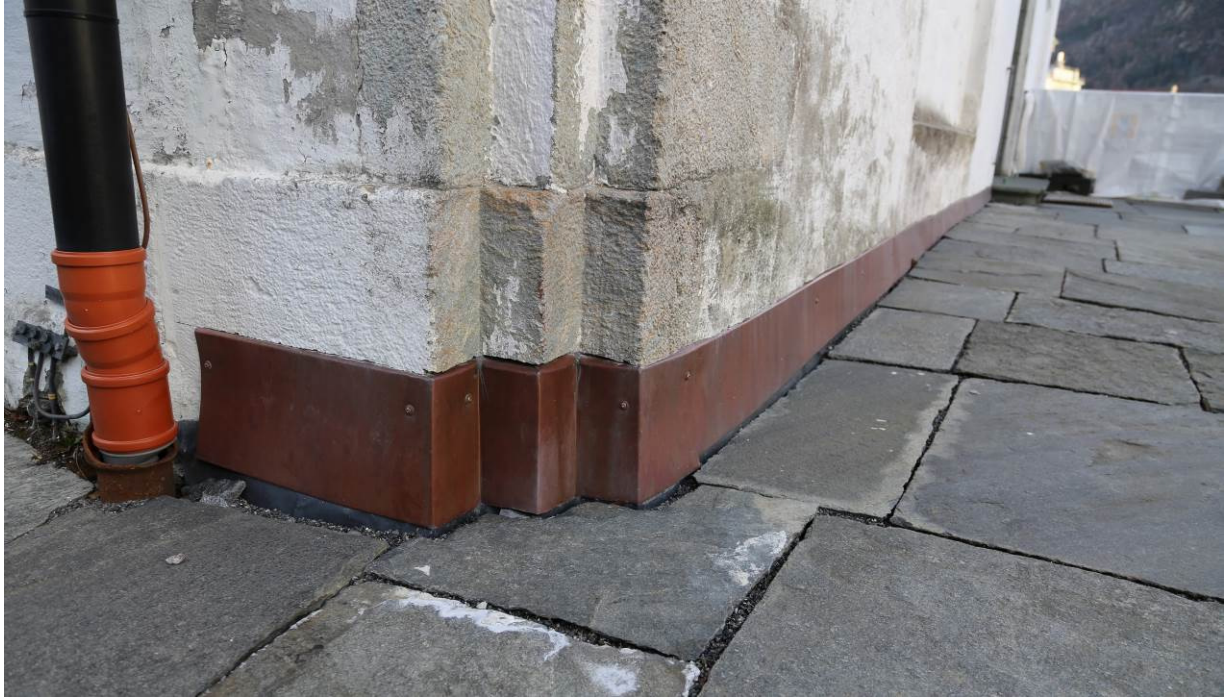
Fig. 16. Et kobberbeslag ble reifet inn i kirkeveggen for å motvirke lekkasjer til ruinrommene under (foto: Byantikvaren 2009).

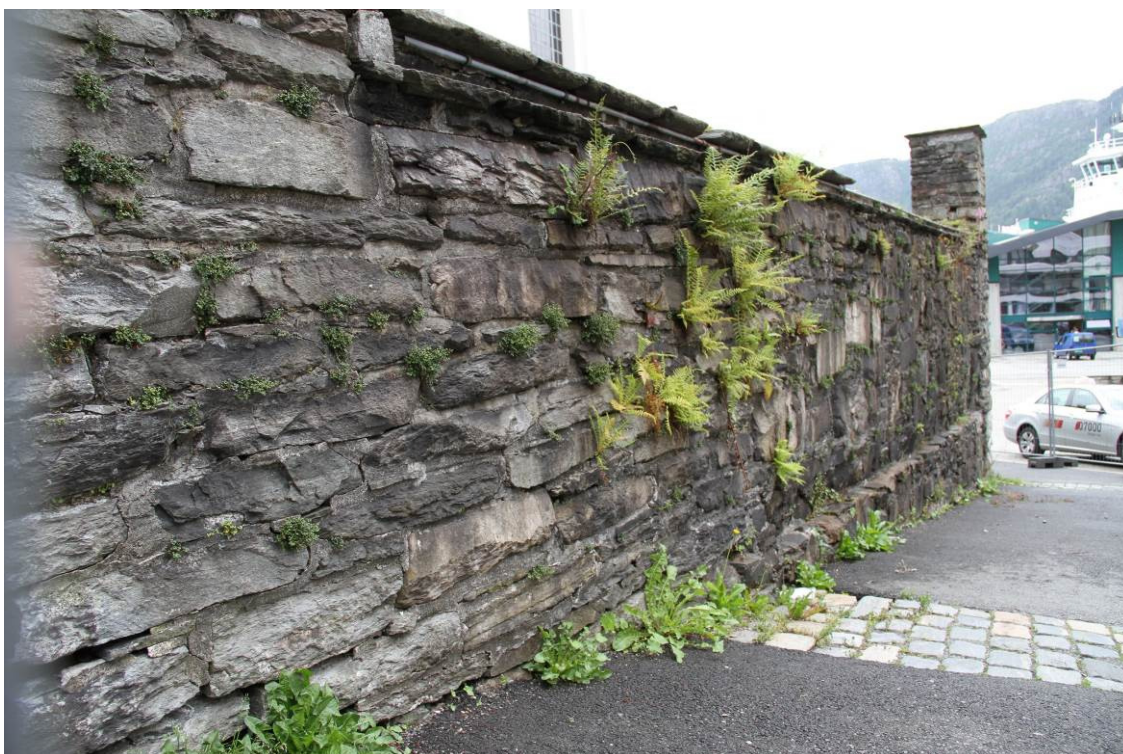
Mørtelen som har stått i fugene stammer hovedsakelig fra istandsetting av terrassen etter eksplosjonsulykken i 1944. Det er en sementholdig mørtel som inneholder skadelige salter og er lite fleksibel. Dette har ført til magasinering av fuktighet i murverket. Innenfor fugene, som er 10-12 cm dype, er det løse sand- og jordmasser. Mesteparten av kalken i mørtelen er vasket ut og fugene svært skadet med sprekker og begroing.

Fig. 17. Før tiltaket. Murlivet mot sør var preget av begroing, løs stein og sprukne murfuger. Foto mot øst (foto: Byantikvaren 2009).

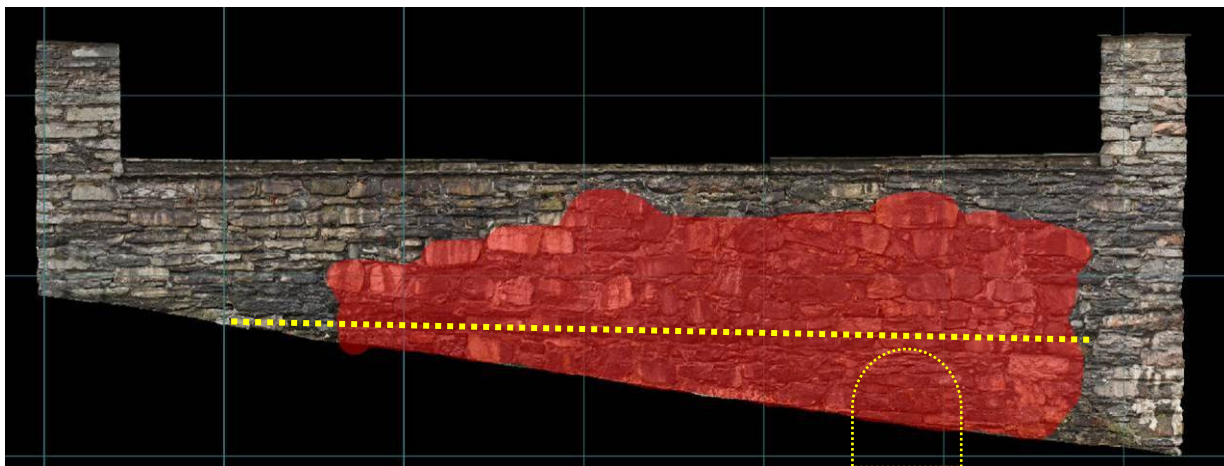
Midten av murlivet (markert med rødt i figur 18) er tolket som opprinnelig, med irregulær stein i ulike størrelse murt i ujevne skift. Partiet har trolig blitt etablert på 1600 / 1700-tallet da muren ble oppført i forbindelse med hvelving av rommene i anlegget, som da ble benyttet som varekjellere⁵. Det er murt en vannrett avsats langs muren like over gatenivå, som kan ha sammenheng med hvelvingen av rommene i terrassen. Avsatsen finnes ikke i pilarene ved hjørnene. Deler av en gjenmurt portal, som også er bevart under gatenivå, er synlig øst i murlivet (figur 18).

Fig. 18. Murliv i terrassen mot sør, fotogrammetridokumentasjon (Marcin Gladki 2010). Rød farge angir sannsynlig bevart opprinnelig murliv fra 1600-tallet, mens det øvrige murverket er fra etableringen av terrassen på 1800-tallet. Stiplet linje angir en avsats i muren og en gjenmurt portalåpning.

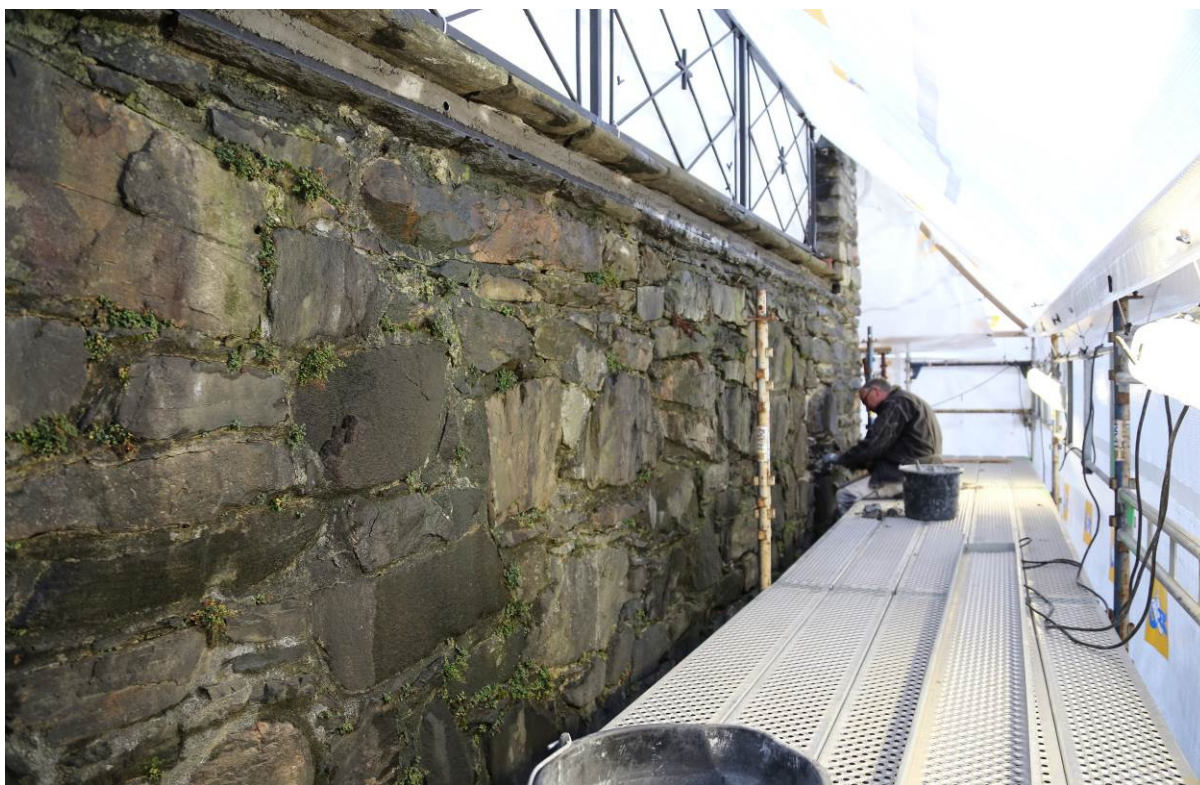
Fig. 19. Murer Kjell Kaalaas krasser ut sementfugene i murlivet mot sør (Foto: Byantikvaren 2013).

Murfugene i murlivet ble krasset ut i sin helhet (figur 19) og står til opptørking under vernebygget gjennom vinteren 2014 i påvente av at kalksesongen starter opp. For å oppnå god vedheft ved refugingen vil fugene bli rensset og rengjort. Akasia har anbefalt en refuging med NHL kalkmørtel 3,5 på øvre del av murlivet, og en hardere mørtel (NHL 5) på nedre del.

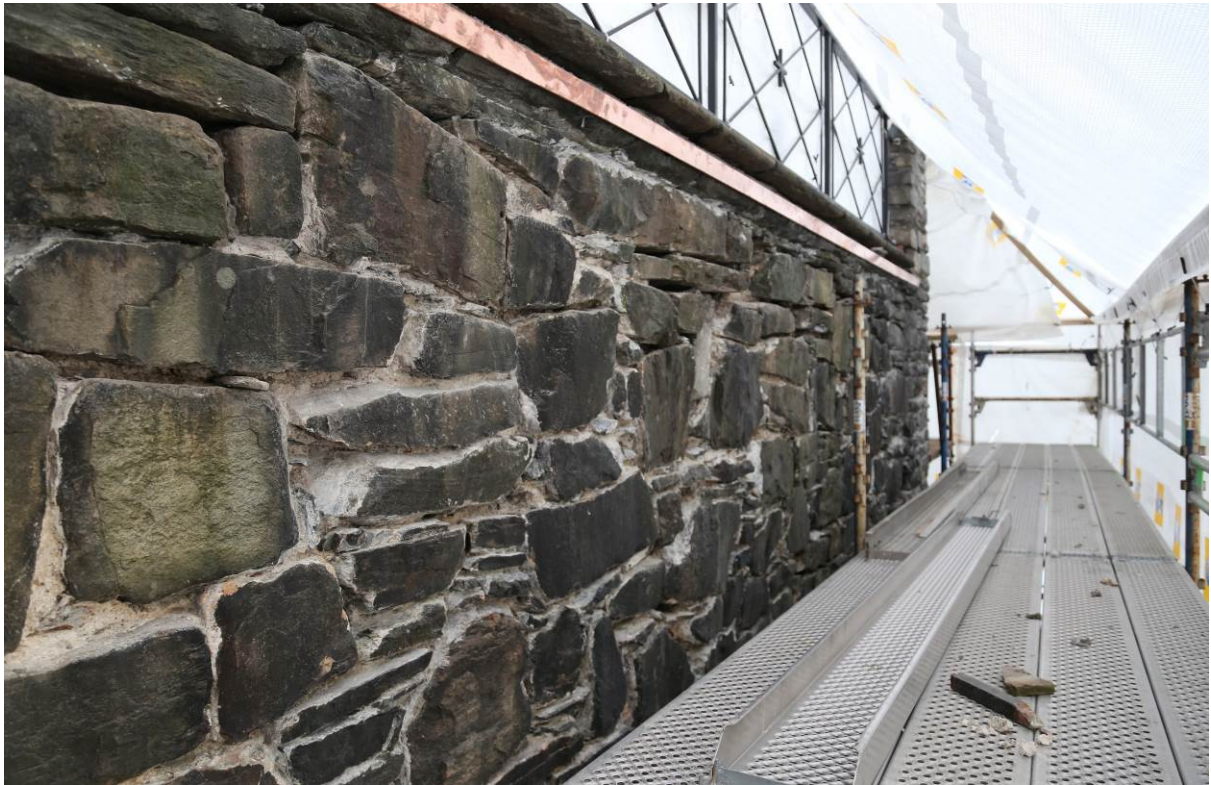
Fig. 20. Murlivet står til tørking etter utkrassing av murfugene (Foto: Byantikvaren 2013).

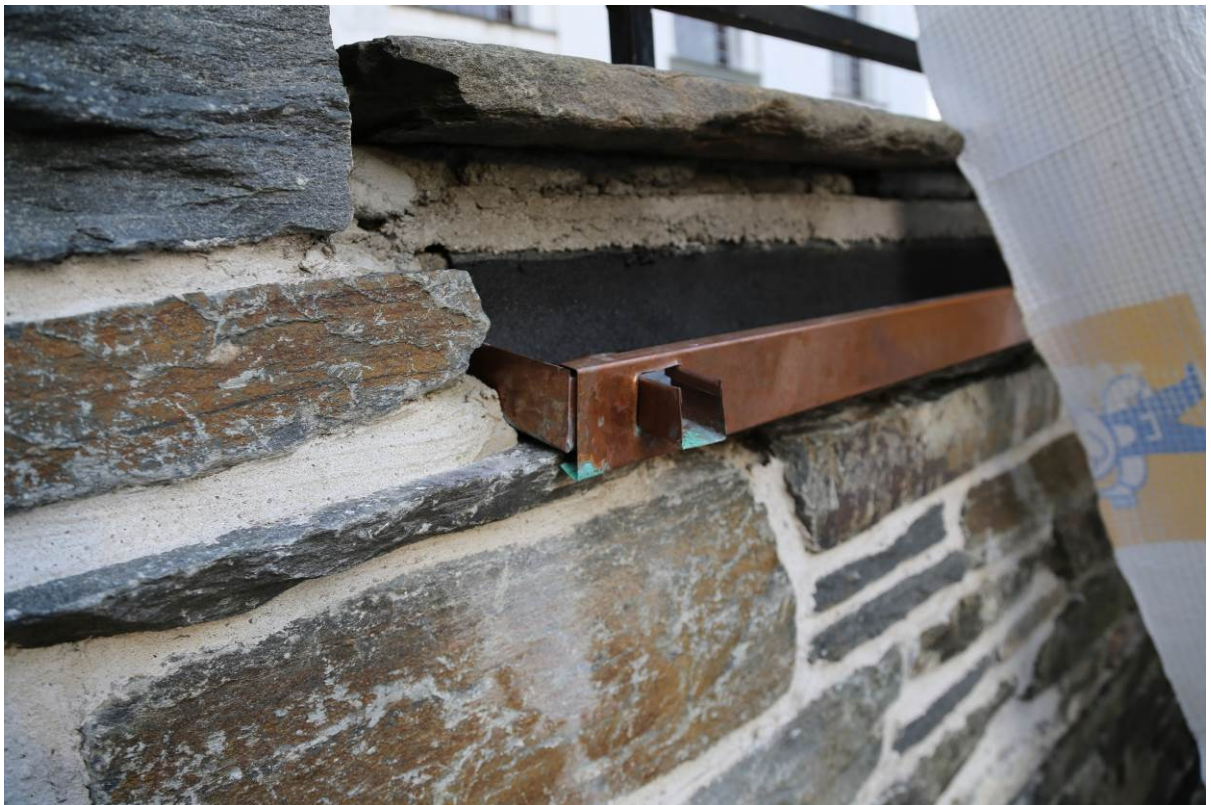
Fig. 21. Det ble montert en kobberrenne med dryppnese langs kanten av terrassekanten, over murlivet (foto: Byantikvaren 2013).

For å motvirke vannsig på murlivet ble det montert en kobberrenne med dryppnese oppe langs kanten av terrassekanten (figur 20-21).

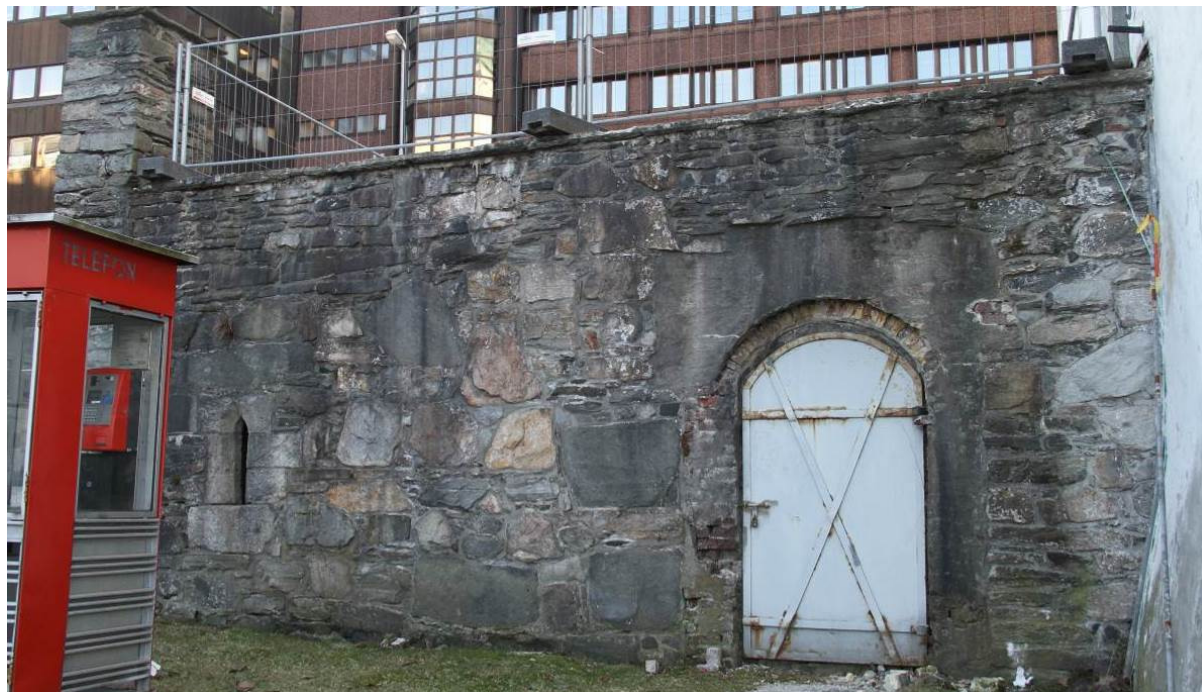
Murlivet mot Vågen mot øst er ca. 8 m langt, 3,3 m høyt og utgjør til sammen ca 24 m² (figur 22). Det er bevart et middelaldersk vindusmyg med klebersteins-innfatning (figur 23) i sørlig del av murlivet og en rundbuet døråpning nord i veggen. Døråpningen, som er den eneste inngangen inn til ruinrommene under terrassen, var i middelalderen hovedpassasjen mellom utsiden og inn til borggården i Erkebispegården.

Fig. 22. Førr tiltaket. Terrassens murliv mot Vågen i øst (foto: Byantikvaren).

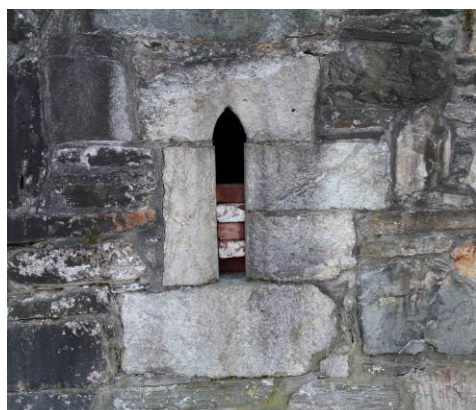
Murverket mot hjørnet i sørlig del av veggen – pilaren -, samt hele øvre del av murlivet er fra oppføringen av terrassen på 1800-tallet. Murlivet må ha blitt restaurert på 1950-tallet i forbindelse med istandsetting av kirken etter eksplosjonsulykken i 1944. Det «gotiske» murverket mellom vindusmyget og døråpningen, samt deler av murverket inntil kirkeveggen nord for døråpningen, vurderes som opprinnelig middelaldersk. Dette murverket er trolig fra oppføringen av sørfløyen i anlegget på 1300-tallet. Murlivet var før tiltakene startet, i sin helhet refuget med en hard sementmørtel.

Fig. 23. Førr tiltaket. Den middelalderske vindusåpningen i østmuren med sementfuger (foto: Byantikvaren 2010).

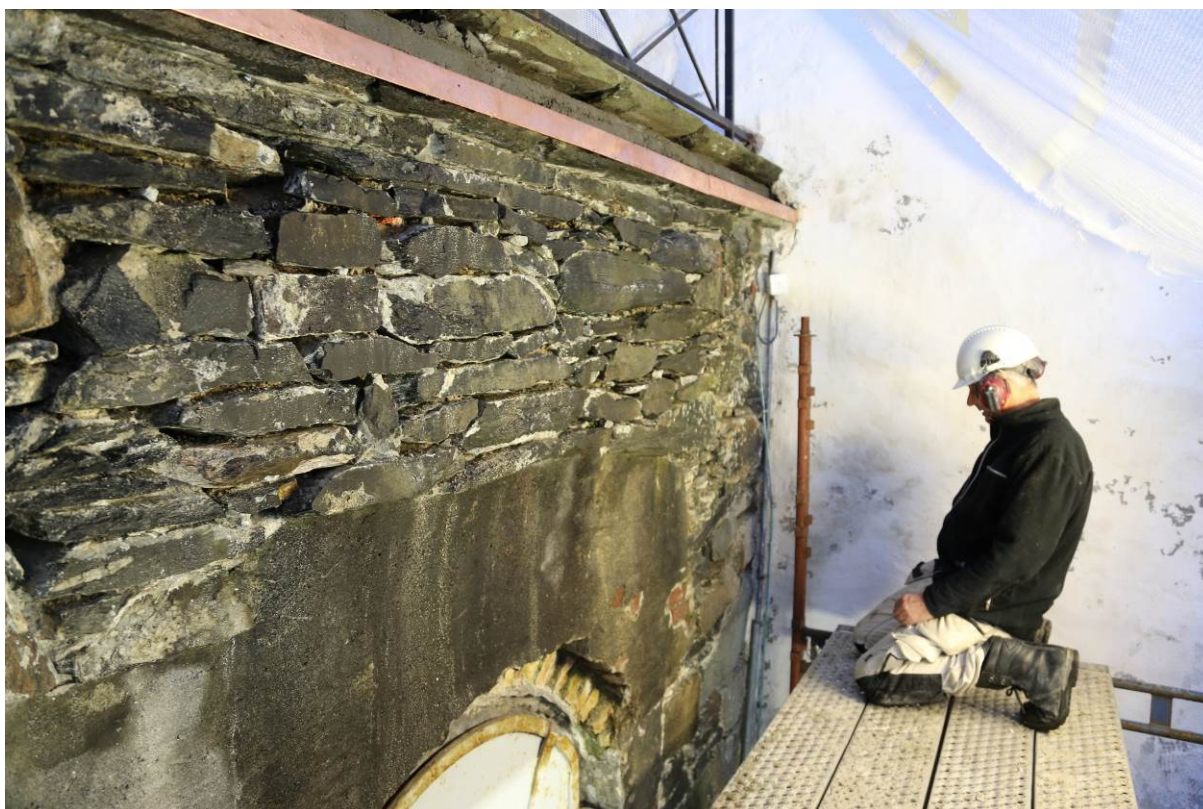
Fig. 25. Murer Arvid Grindheim fra Akasia arbeider med å krasse ut fugene ved døråpningen i det østre murlivet i terrassen (foto: Byantikvaren 2013).

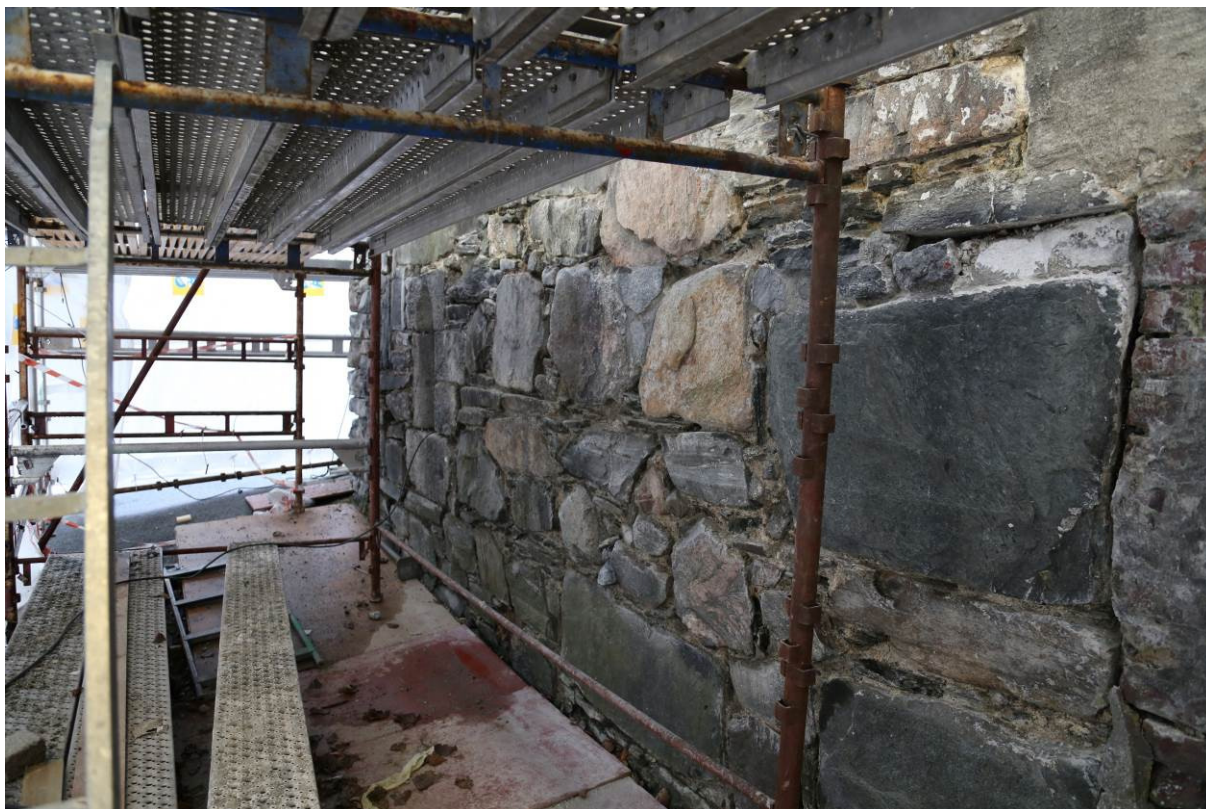
Fig. 26. Fugene i den nederste delen av østmuren etter utkrassing (foto: Byantikvaren 2103).

For å forhindre vannansamling inntil nederste del av østmuren anbefales det at det utføres dreneringstiltak, for eksempel etablering av en grunn dreneringsgrøft langs murfoten. Et slikt tiltak vil kreve dispensasjon fra Riksantikvaren.

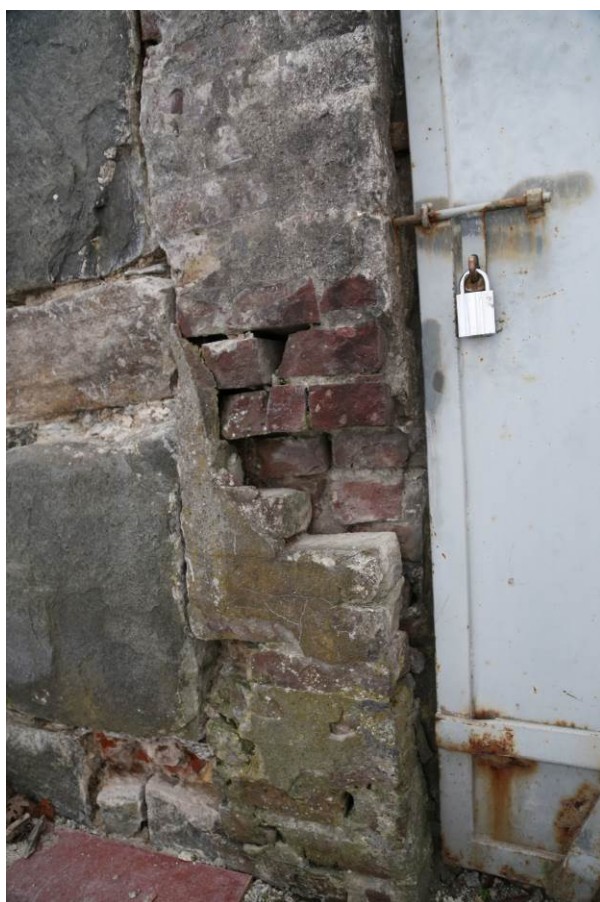
Fig. 27. Teglforingen omkring døråpningen er stedvis i dårlig forfatning (foto: Byantikvaren 2103).

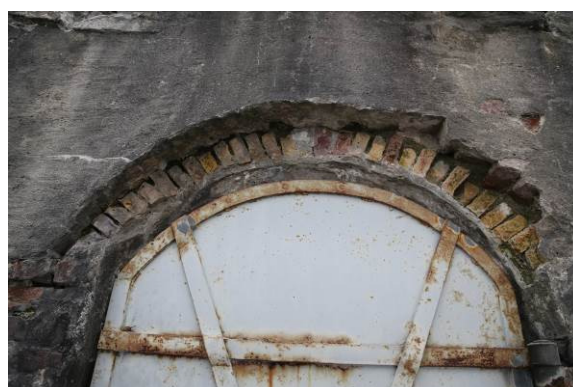
Den opprinnelige åpningen til ruinrommene har vært betydelig større i middelalderen da den var hovedinngang til borggården i anlegget, enn den fremstår i dag. Åpningen er redusert med en sementpusset teglsteinsforing som er i til dels dårlig forfatning (figur 27). Teglbuen over døråpningen er fullstendig ødelagt og må sikres/pusses inn (figur 28). Dørbladet i døråpningen er av metall.

Fig. 28. Teglbuen over døråpningen er ødelagt og må sikres (foto: Byantikvaren 2103).

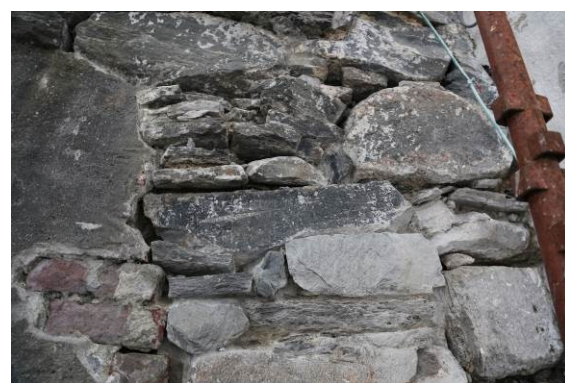
Fig. 29. Detaljfoto av utkrassede fuger i østmuren (foto: Byantikvaren 2103).

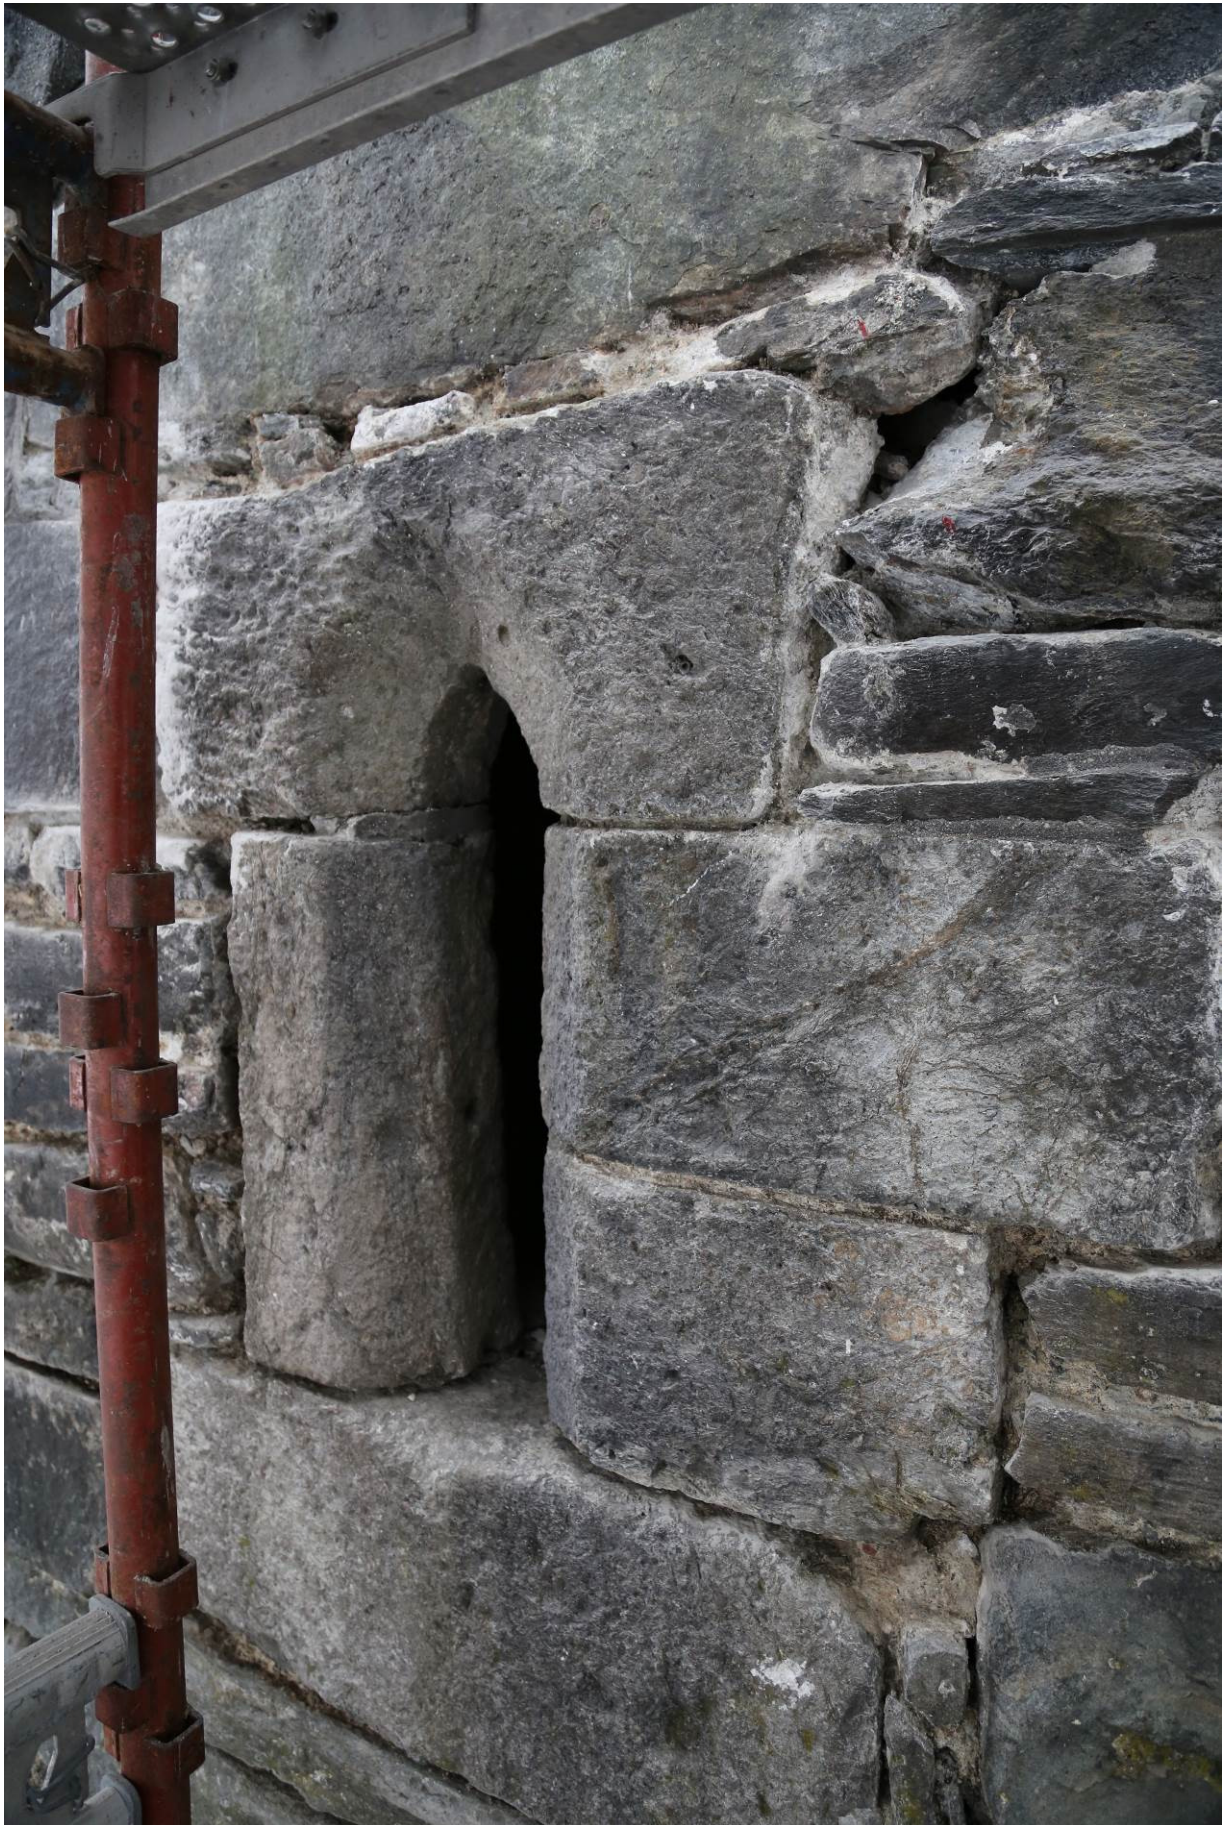
Fig. 30 Fugene er krasset ut i og omkring klebersteinsinnfatningen i vindusåpningen i østveggen (foto: Byantikvaren 2103).
