Bergen kommune

Gjennomføring av mudring og tildekking i Kirkebukten

Rapport

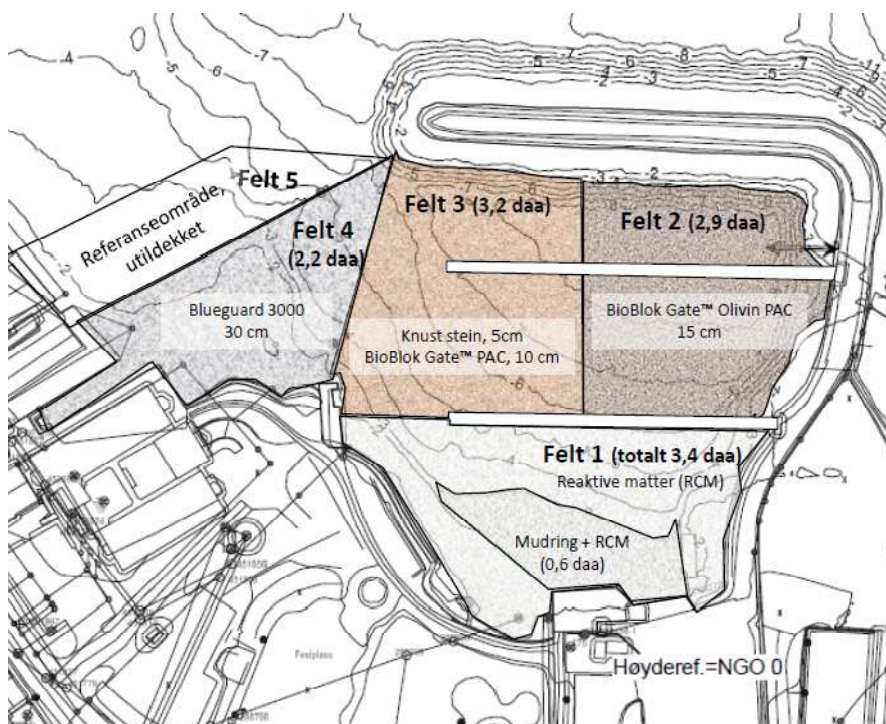
Figur 1 Plan for mudring og tildekking i Kirkebukten

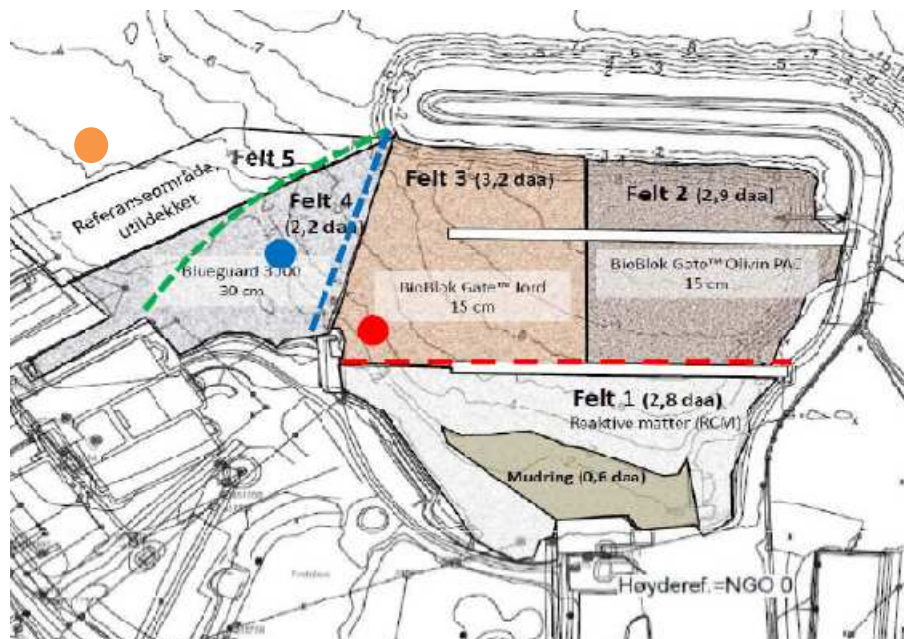
Figur 2 Plassering av siltgardin og måleinstrument i Kirkebukten.
 Siltgardin 1, rød posisjon ved mudring og tildekking felt 1,2,3
 Siltgardin 2, blå posisjon ved tildekking felt 2,
 grønn posisjon ved tildekking felt 3.
 Sonde; rød posisjon ved mudring, blå posisjon ved tildekking
 felt 1,2,3, orange posisjon ved tildekking felt 4 (uten siltgardin)

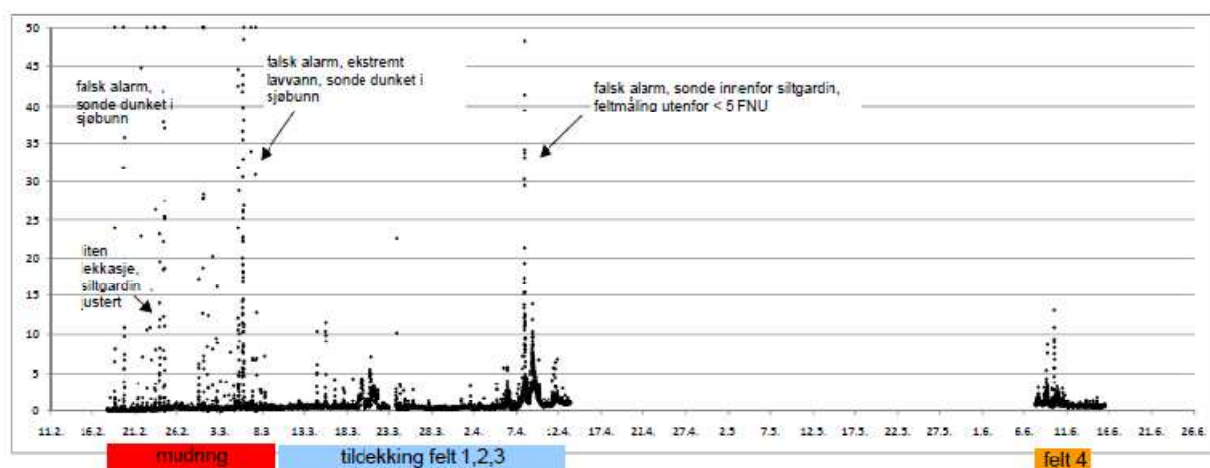
Figur 3 Registrert turbiditet i målesonde utenfor siltgardin, Kirkebukten

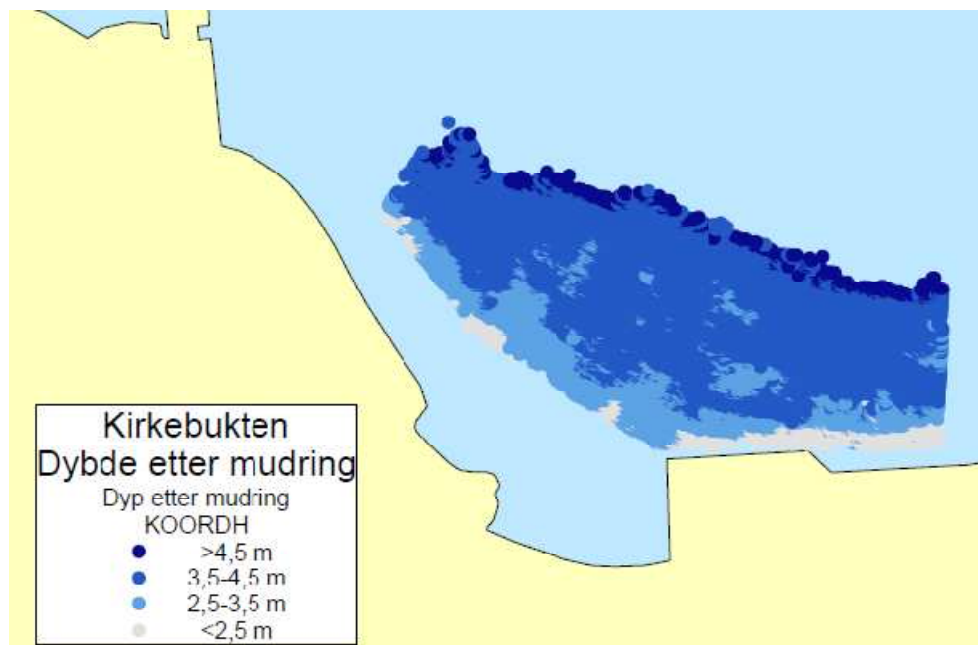
Det er mudret totalt 896 m³ fast volum fra området foran offentlig kai. Kart som viser nytt dyp er gitt i figur 4. Shape-fil med resultatene fra lodding etter mudring er tilgjengelig.

Figur 4 Dybde etter mudring i Kirkebukten, ref NGO 0

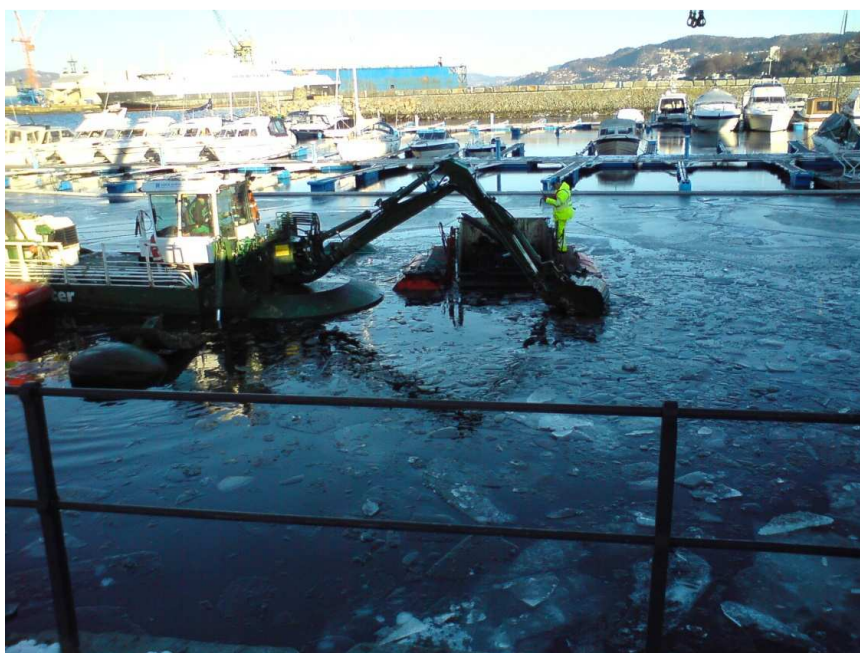
Figur 5 Mudring i Kirkebukten februar/mars 2011

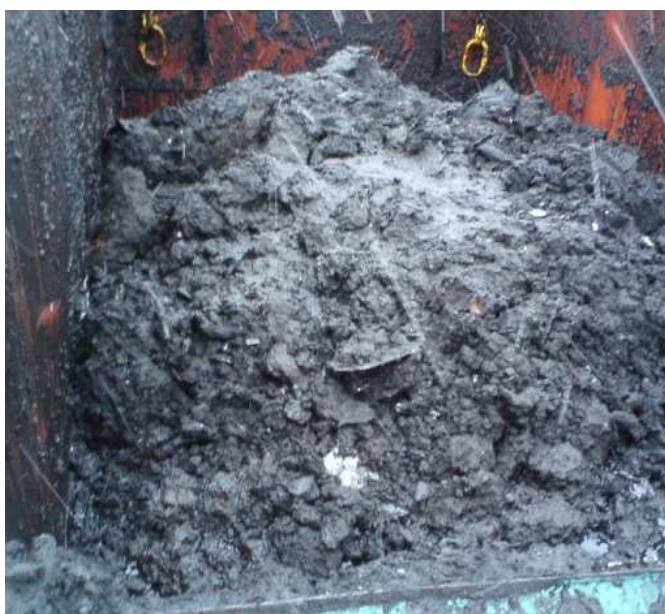
Figur 6 Muddermasser fra Kirkebukten

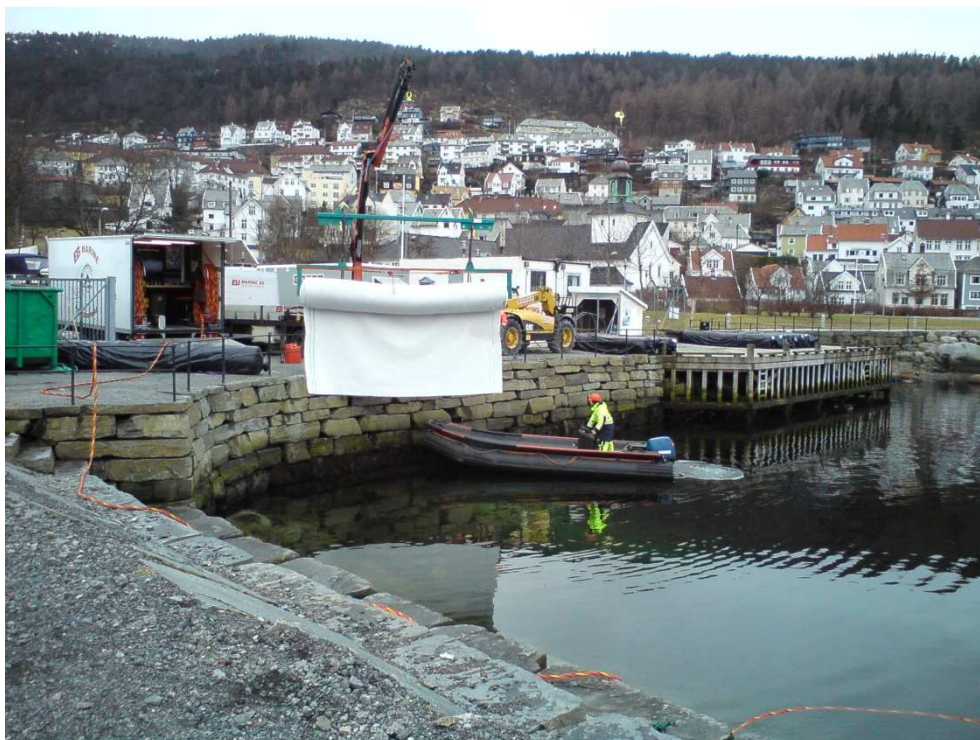
Figur 8 Utplassering av reaktive matter (RCM) i Kirkebukten mars 2011

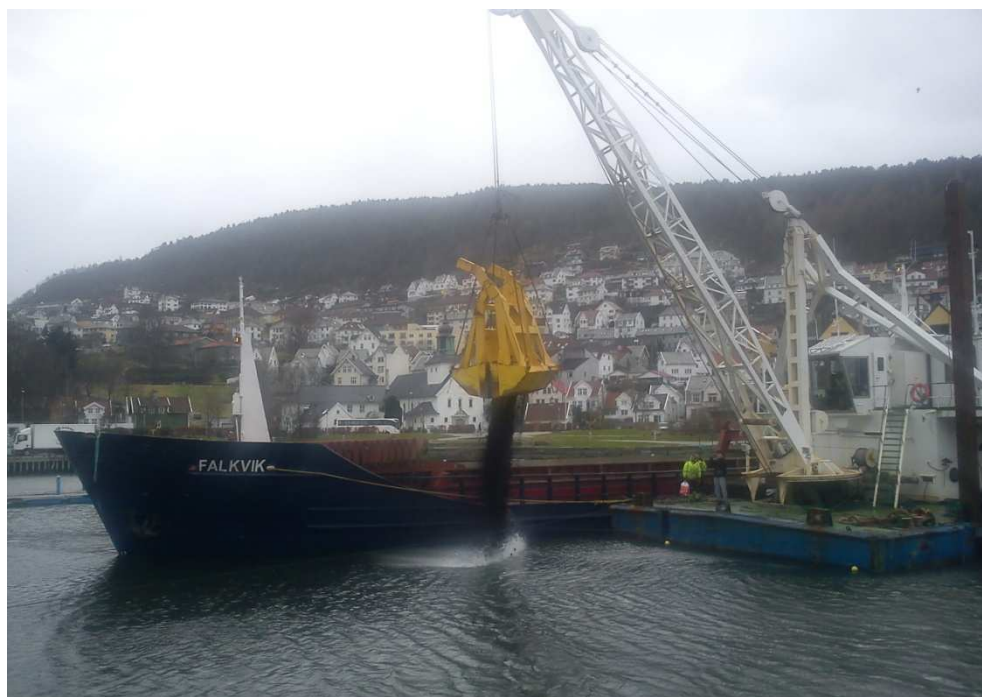
Figur 10 Plassering av Bioblok Gate PAC i felt 3, april 2011

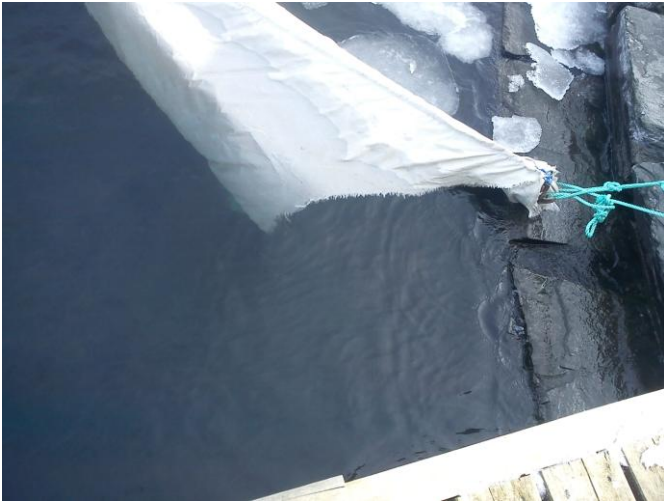
RUH-03

Dato/klokkeslett: 23.02.2011/14:14	Oppdaget av: Elisabeth Nesse	Tiltak iverksatt, dato/klokkeslett: 24.02.2011/ca kl 10:30
Beskriv hendelse: Turbiditetsloggeren i Kirkebukten sendte alarm (FNU>5) i går ca kl 14, ca kl 20:30 og i dag morges ca kl 07.30. Episodene var kortvarige og vannkvaliteten normaliserte seg fort. Lekkasje gjennom siltskjørtet.		
Gjennomførte tiltak/ effekt av tiltak: Ekstra duk lagt over synlig åpning i siltskjørtet inn mot steintrapp ved brygge sørvest i Kirkebukten.		
Vedlegg (bilder, analyseresultater etc.)

<i>Bilde av skjørt før tiltak</i>		
Avvik lukket: 24.02.2011	Sign: Steinar Hysjulien	
Kopi sendt: VA-etaten v/Hjelle og Agder Marine v/Klev
