OPPDRAAG	Dolviken – Reguleringsplan	DOKUMENTKODE	10220039-RIGberg-NOT-001
PLANNAVN/ID	Ytrebygda, gnr. 34, bnr. 4, mfl. Dolvika B4. Arealplan-ID 66160000		
EMNE	Skredfarevurdering	TILGJENGELIGHET	Åpen
OPPDRAAGSGIVER	LINK Arkitektur AS	OPPDRAAGSLEDER	Christine Ravndal Nilsen
KONTAKTPERSON	Astrid Fluge Nilsen	SAKSBEHANDLER	Astrid Lemme
KOPI		ANSVARLIG ENHET	10233013 Bergteknikk Vest

Foreliggende notat gjelder skredfareutredning av reguleringsplanområde ved Dolviken, gnr. 34 bnr. 4 m.fl., i Bergen kommune. Skredfarevurderingen er utført i henhold til TEK 17 §7.3.

Skredfarevurdering

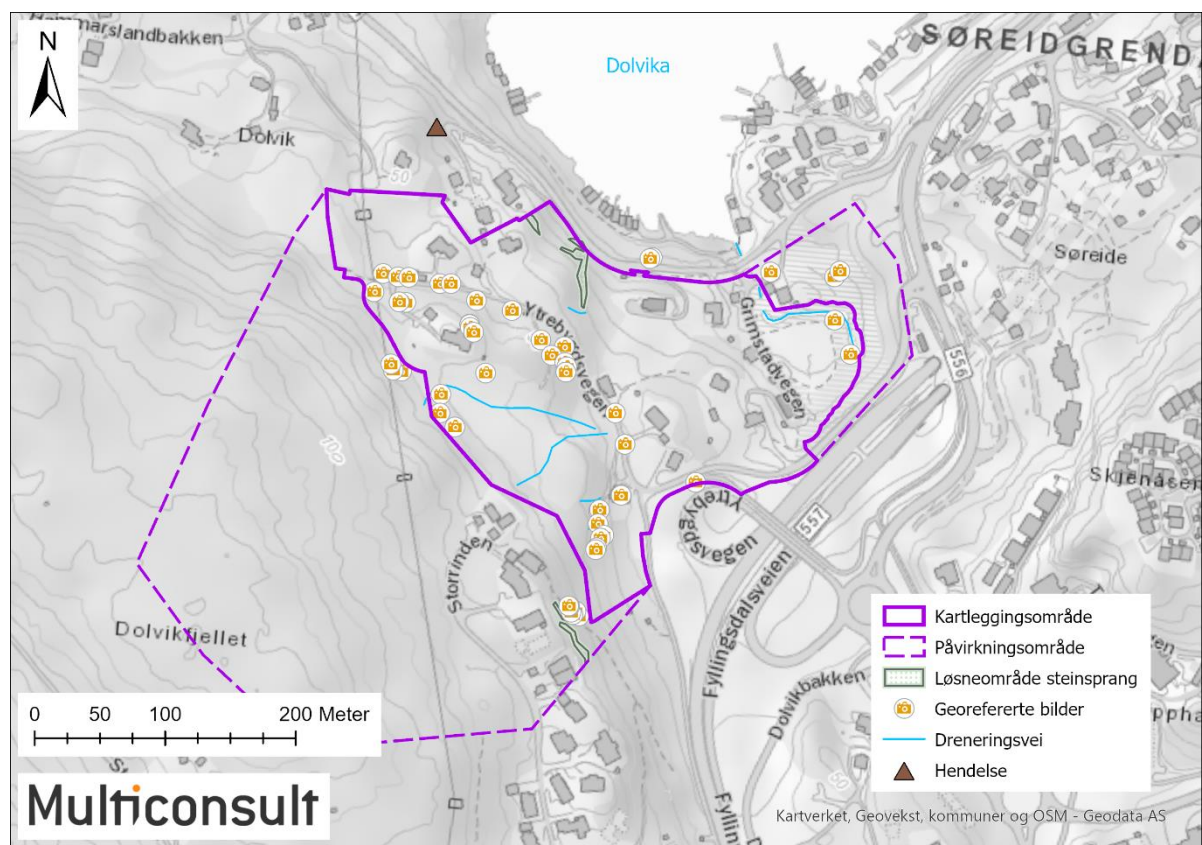
Figur 6. Registreringskart.

På bakgrunn av observasjoner i felt og annet grunnlagsmateriale er det utarbeidet et registreringskart, se Figur 6. Registreringskartet viser teoretiske løsneområder for steinsprang, samt dreneringsveier og hvor hendelsen beskrevet i kapittel 3.3 fant sted. Oransje og hvite symboler viser omtrentlig lokasjon for hvor det er tatt bilder i felt, men bildene tatt i starten av befaringen mangler. Kartleggings- og vurderingsområde er også vist.

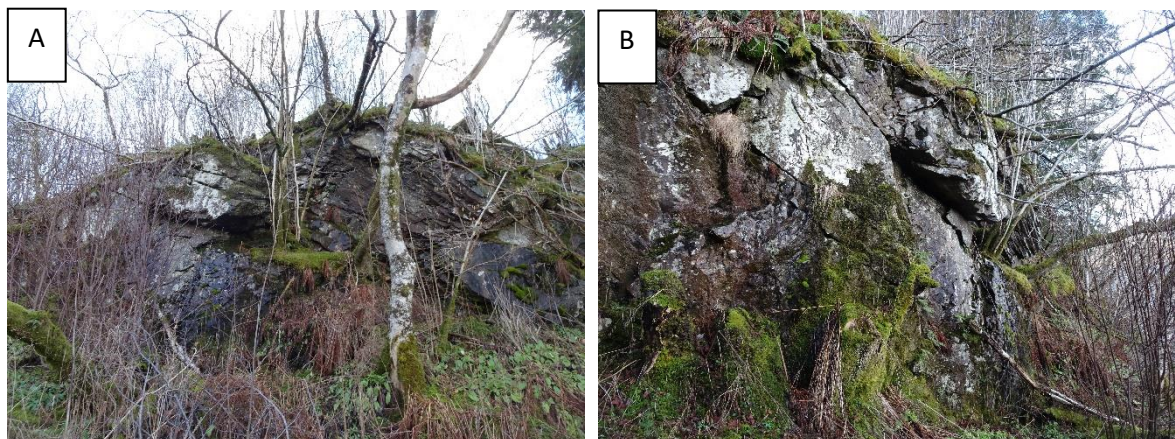
Ved brattskrentene nordvest for kirken er det observert avløste bergblokker med utgående glideplan (Figur 7). Selv om glideplanet er forholdsvis slakt vurderes flere blokker å være ustabile, og fremtidig rotsprengning, evt. kombinert med fryse- og tineprosesser, vurderes å kunne føre til steinsprang. Nedenfor de bratteste bergpartiene er det observert gamle steinsprangavsetninger. I området like nedenfor brattskrenten vurderes sannsynligheten for steinsprang å være $>1/100$. På grunn av avtagende helning er potensiell utløpsdistanse begrenset (Figur 2). I skråningen lenger mot nordvest er terrenghelningen også noe slakere. Det ligger løse steiner i skråningen som kan settes i bevegelse ved for eksempel en rotvelt, og resultere i steinsprang ned mot Grimstadvegen. Årlig nominell sannsynlighet for øvrige deler av skråningen vurderes å være $>1/1000$. Faresoner er vist i Figur 12.

Figur 7. Ustabilt bergparti nordvest for kirken. Bildene er sett mot A) sørvest og B) nordvest.

Dersom det skal gjøres tiltak innenfor faresonene må det gjøres sikringstiltak. Aktuelle sikringstiltak mot steinsprang er rensk av ustabile bergblokker og installering av bergsikring.

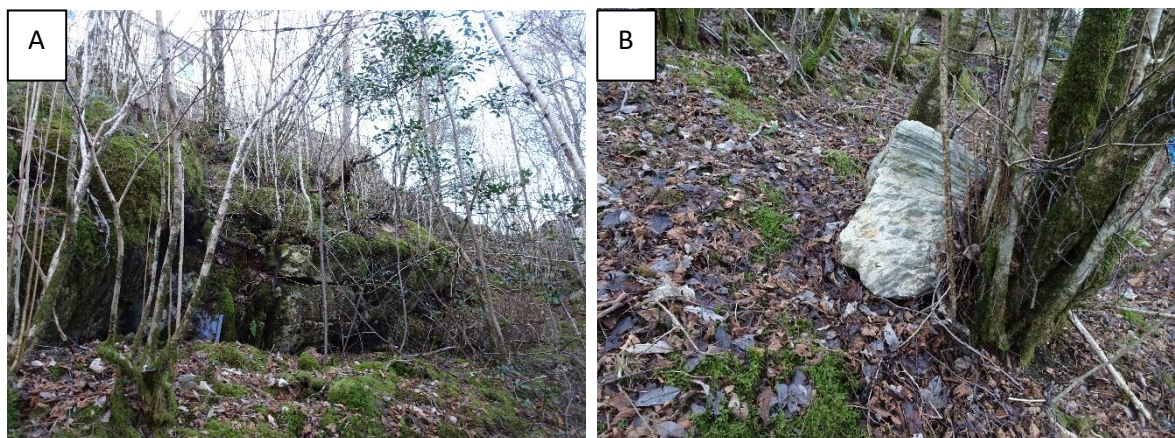
Sør for planområdet er det noen små bergskrenter som kan være potensielle løsnemråder for steinsprang, se registreringskart i Figur 6 og Figur 8A. Det er ikke observert avløste bergpartier i disse skrentene. I skråningen nedenfor skrentene ligger det flere steiner, eksempel er vist i Figur 8B. Det er ikke funnet ferske sår etter steinsprang i bergskrentene. Noen av steinene mistenkes å komme fra murene/eiendommene ovenfor skrenten. Steinene som ligger i skråningen kan reaktiveres ved for eksempel rotvelt, eller at mennesker/dyr utløser dem. Årlig nominell sannsynlighet for at dette skal resultere i skade på bebyggelse vurderes å være $<1/5000$.

Figur 8. A) Bergskrenter sør for området. B) Eksempel på stein som ligger løst i terrenget sør i planområdet.

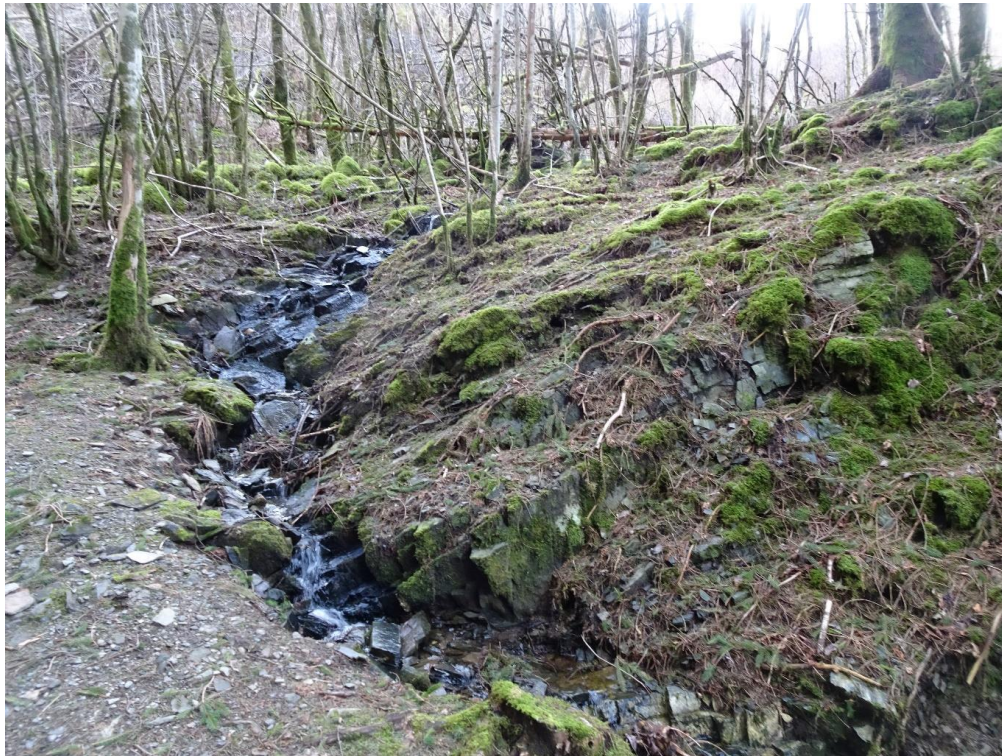
Det er skråninger brattere enn 20° i området. Disse er stedvis dekket av løsmasser. Det er ikke registrert jordskred i området tidligere, og terrenget er i utgangspunktet kartlagt av NGI som bart berg. Observasjoner i felt viser at de fleste skråningene som er over 20° har hyppige forekomster av berg i dagen. På bakgrunn av dette vurderes løsmassedekket i skråningene å være tynt og usammenhengende. Eksempel på dette kan sees i Figur 10.

Figur 10. Tynt og usammenhengende løsmassedekke over berg i dagen. Bekken renner på berg. Bildet er tatt sør i planområdet, mot vest.

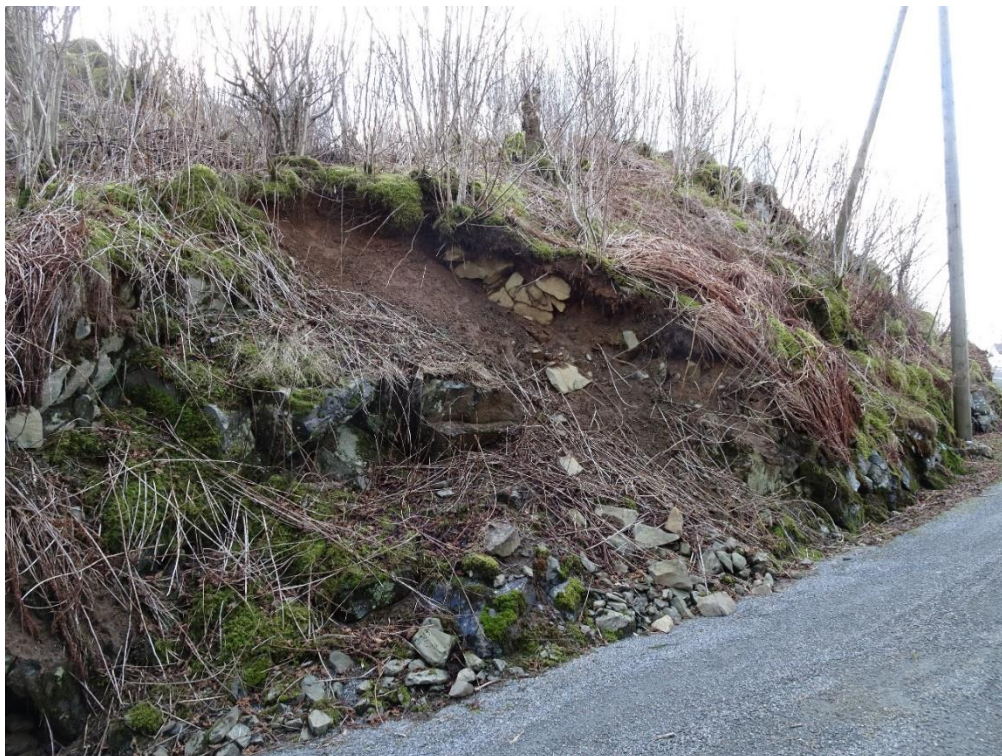
Det er registrert at det har vært mindre utglidninger av stein og jord i vegskjæringene i området. Disse hendelsene regnes ikke som skredhendelser da de ikke har oppstått i naturlig terreng. Hendelsene vurderes heller ikke å ha skadepotensial i bygningssammenheng. Eksempel på en jord- og steinutglidning er vist i Figur 11. Det forventes at det vil bli flere utglidninger som dette langs veiskjæringene da skjæringene er forvitret og det fortsatt er løsmasser og stein som ligger ustabil. Det anbefales generelt å stabilisere slike skjæringer med mur eller plankestengsel, og/eller

Figur 11. Mindre utglidninger av stein og jord i vegskjæring.

avgrense med grøft. Dette kan gjøres i forbindelse med utvikling av reguleringsområdet (f. eks etablering av fortau) og forventet øket ferdsel.

Eventuelle tiltak mot utglidninger fra vegskjæringene vil være å etablere en grøft mellom skjæring og vei, slik det er gjort langs deler av veien, og eventuelt stabilisere skråningene med mur eller plankestengsel. Eksempel på en grøft i planområdet er vist i Figur 13.

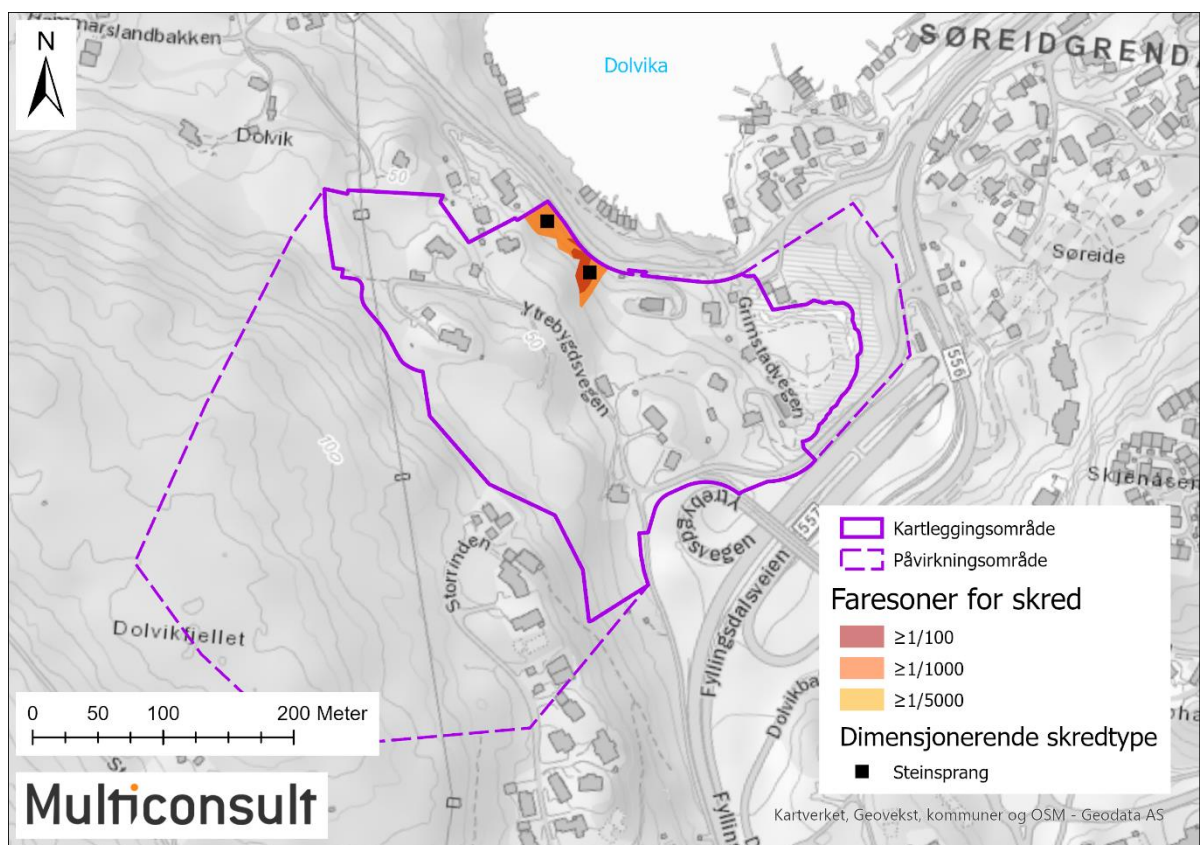
Figur 12. Faresonekart.

Det er utarbeidet faresoner for steinsprang med årlig nominell sannsynlighet $\geq 1/100$, $\geq 1/1000$ og $\geq 1/5000$ nordvest for kirken. Faresonene er vist i Figur 12.

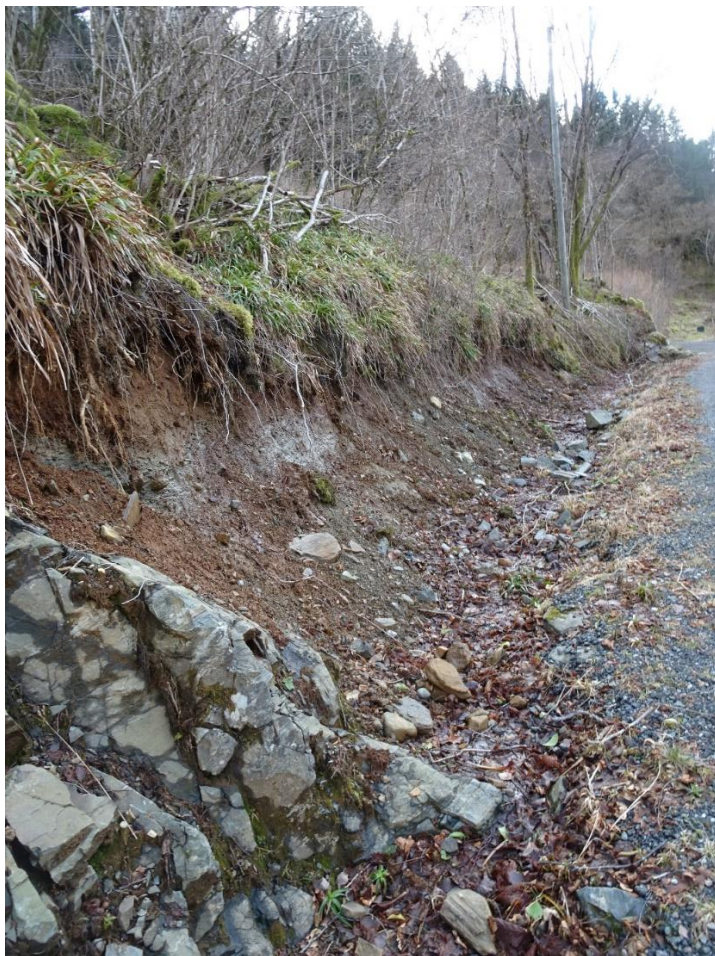
Figur 13. Grøft mellom veiskjæring og vei som samler eventuelt nedfall av jord og stein.
