Skredfarevurdering Dolvik

Notat nr.:
574891/1

Dato
12.01.2009

RASFAREVURDERING DOLVIK

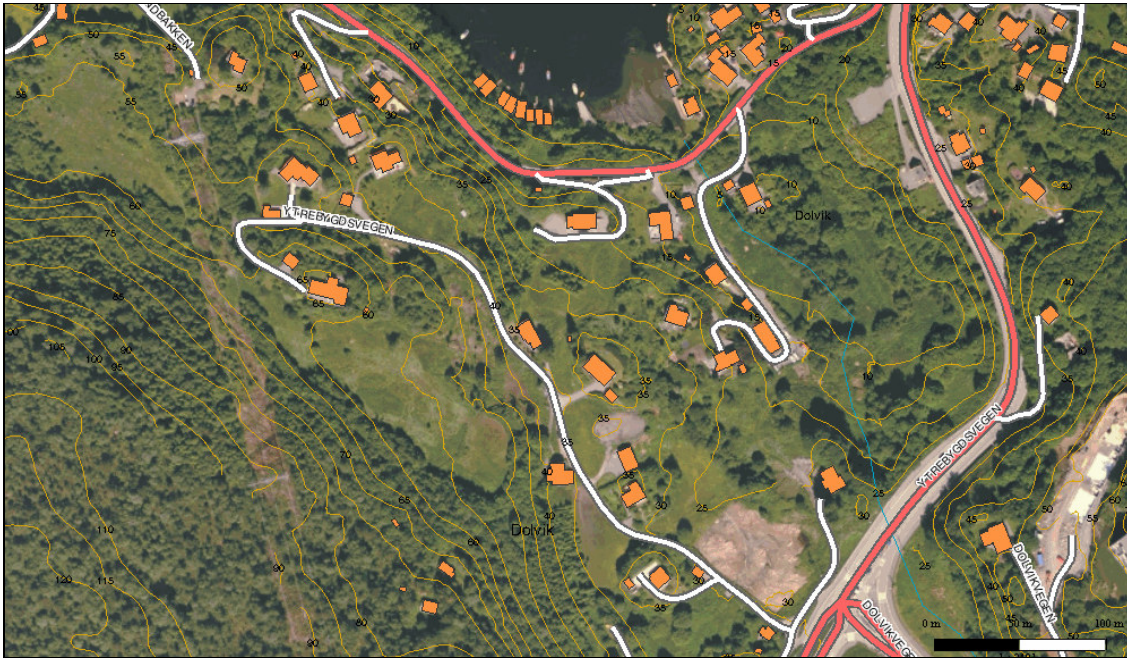
Figur 2 Flyfoto av området.

Figur 1 viser forslag til reguleringsplan. Utbyggingen planlegges i tre hovedområder, angitt som mørkegule felter på kartet. På de to nordligste utbygningsområdene (markert som 1 og 2 i figuren) er det planlagt småhusbebyggelse, mens det på området i sørvest (markert som 3) er planlagt utbygging av tre boligblokker. Det planlegges etablert en tilkomstveg som skal gå rundt eksisterende bebyggelse i vest og ende opp ved sørsiden av den østligste blokka. Eksisterende veg planlegges utvidet. Figur 2 viser flyfoto av området.
