Avdekking av røtter - Eik ved Fana Brannstasjon, Sandbrekkevegen

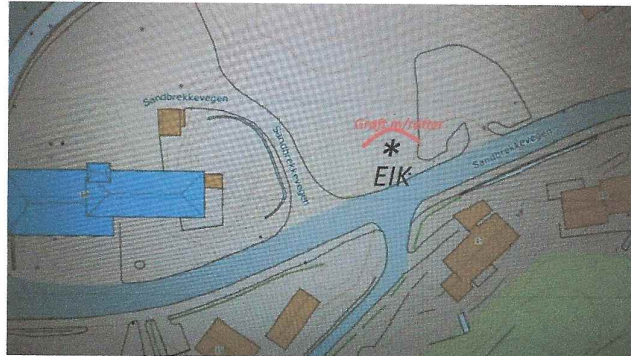
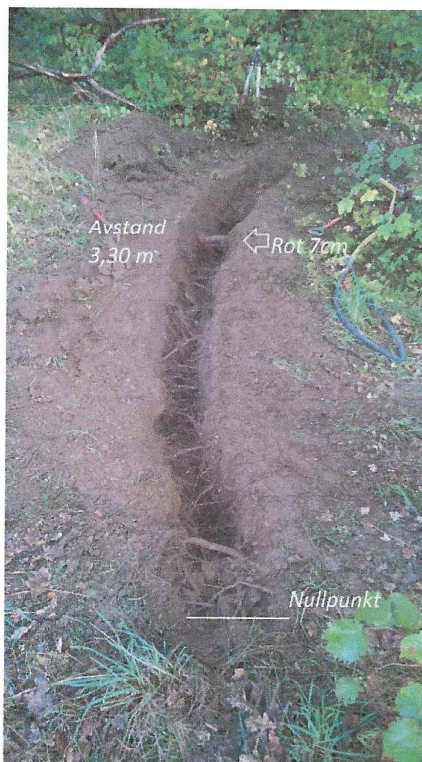
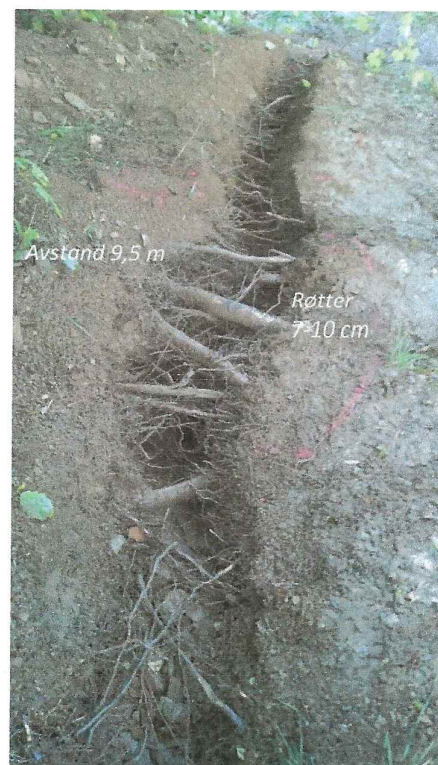
Tirsdag 01. oktober utførte Sigurd Sondres Trepleie AS arbeidet som innebar å blåse opp en ca. 40 cm bred grøft i en 180 graders bueform med avstand 5 meter fra stammen. Grøften hadde en totallengde på ca. 14 meter. Dybden på grøften varierte i forhold til hvor det ble påtruffet fjell. Jordlaget hvor røtter befinner seg er mellom 30 – 60 cm dypt.

I tillegg finnes en god del mindre røtter (finrøtter) i grøftens avblåste areal.

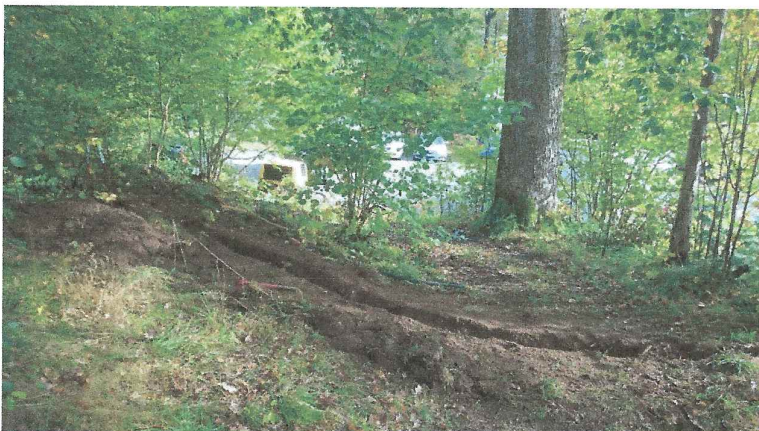
Med nullpunkt i grøftens vestlige startpunkt angis de største røttene:

Avstand fra nullpunkt (meter)	Diameter røtter (cm)	Mengde (stk)
3,30	7	1
9,50	7-10	4 -5
9,50 – 12	5-10	4-6

Grøft med startpunkt (nullpunkt)

Grøften vil i etterkant bli gjenfylt for å hindre uttørking/frostskader og fysiske skader på røttene.

I prosjektets anleggsfase er det avgjørende for treets overlevelse at vernesonen blir avstengt og at arealet ikke benyttes til transport eller lagring. Når graving skal foregå i nærhet av vernesone må sertifisert trepleier være til stede for å lede arbeidet, kappe røtter og tildekke gravekant med tekstilduk for å hindre uttørking av eksponerte røtter.

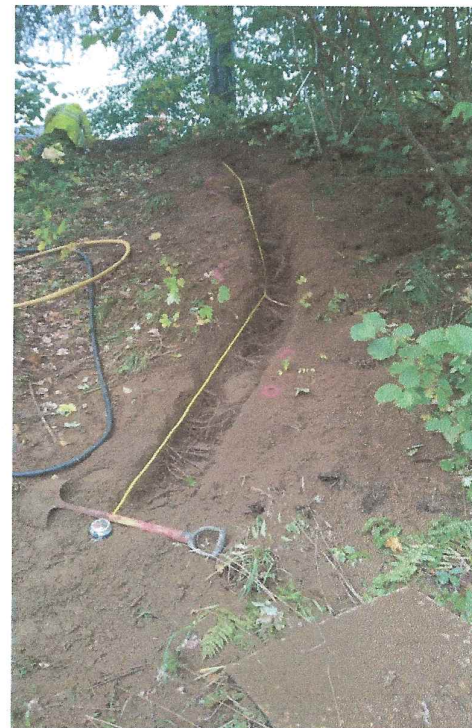
Grøft med slutt punkt ved parkeringsplass
