Naturtypekartlegging i Puddefjorden

Rapportens tittel: Naturtypekartlegging i Puddefjorden	Dato: 4.5.2015 Sider og bilag:
Forfattere: Stian E. Kvalø, Øydis Alme og Silje Hadler-Jacobsen	Prosjektleder: Stian E. Kvalø Prosjektnummer: 808969
Oppdragsgiver: Bergen kommune	Tilgjengelighet: Åpen

Denne rapporten tar for seg en kartlegging og verdisetting av naturtyper i Puddefjorden i tilknytning til en søknad om utfylling av steinmasser i fjorden. Naturmangfoldlovens § 8 beskriver krav til kunnskap knyttet til inngrep som medfører påvirkning av natur;

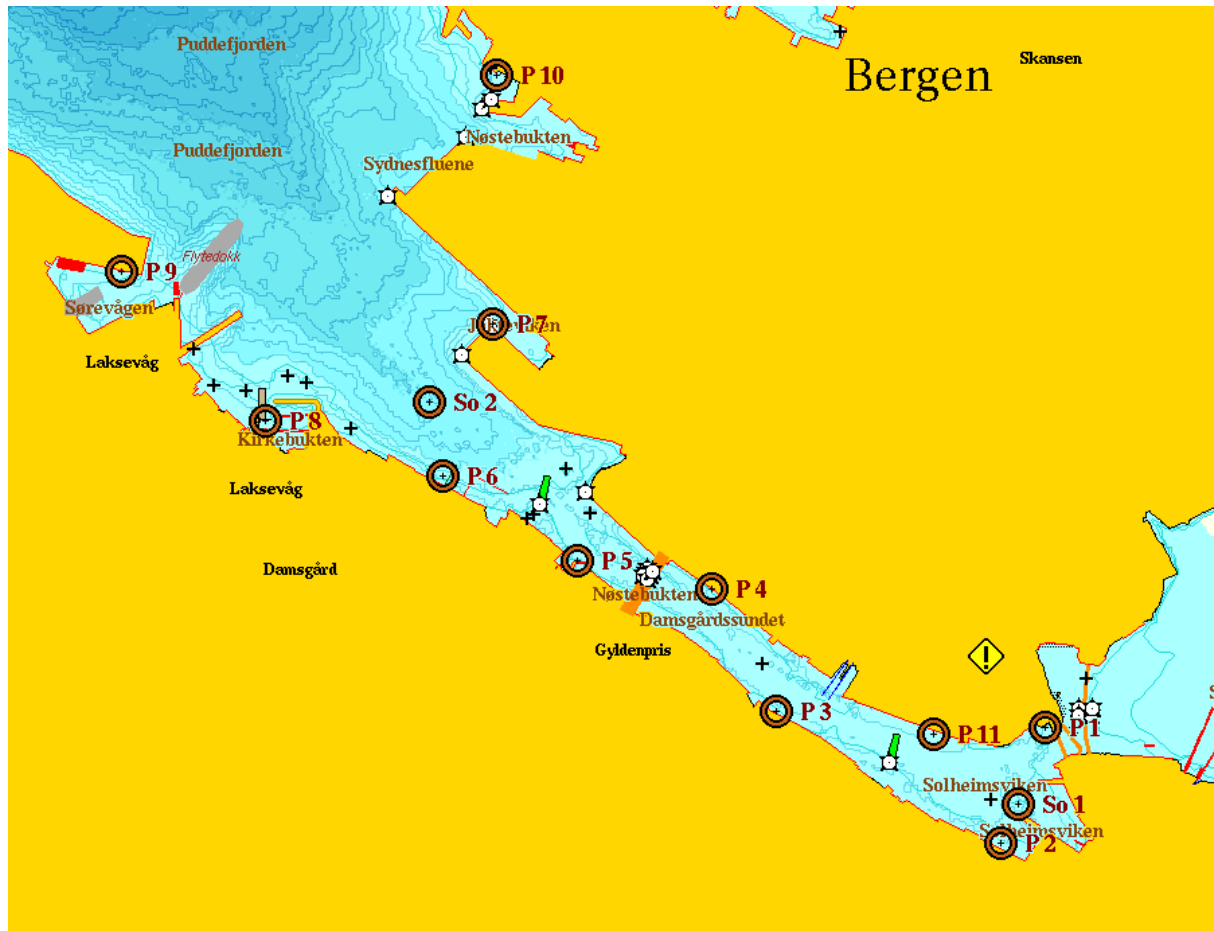
Figur 4. Prøvetakingskoordinater tilknyttet prøvetaking av vann og sediment (Historiske stasjoner fra Byfjordsundersøkelsen). Kartkilde Olex.

Rapporten vil i stor grad være tuftet på egne data fra området tilegnet gjennom Byfjordsundersøkelser utført av SAM-Marin siden 1973. Disse dataene inkluderer hydrografiske forhold, næringssalter i vannsøylen, kjemiske forhold i bunnsedimentet, fauna i bunnsedimentet samt registreringer av alger og dyreliv i fjæra. Disse dataene er supplert med en egen undersøkelse hvor alger og dyr ble registrert med kamera. Mye av det historiske materialet er knyttet opp mot og klassifisert i henhold til gjeldende veiledere. Feltarbeidet i 2015 ble utført 23. april som er noe utenfor hovedvekstsesongen for alger og dyr i fjæra. Anbefalt tidsperiode i henhold til Veileder 02:2013 er i perioden juli til og med september. Det vurderes at datagrunnlaget fra feltarbeidet i 2015 sett i forhold til tidligere registrerte data innenfor tidsperioden anbefalt av Veileder 02:2013 likevel er godt. Artslisten knyttet til feltarbeidet er gitt i Tabell 5. Koordinater til stasjoner undersøkt i 2015 er gitt i Tabell 2, koordinater til historiske bunnstasjoner er vist i Tabell 3. Samtlige stasjoner vises i Figur 4.

Generelt overblikk over stasjonene, artslister gjengitt i Tabell 2. Se også Tabell 3 og Figur 4 for posisjonenes plassering og koordinater.

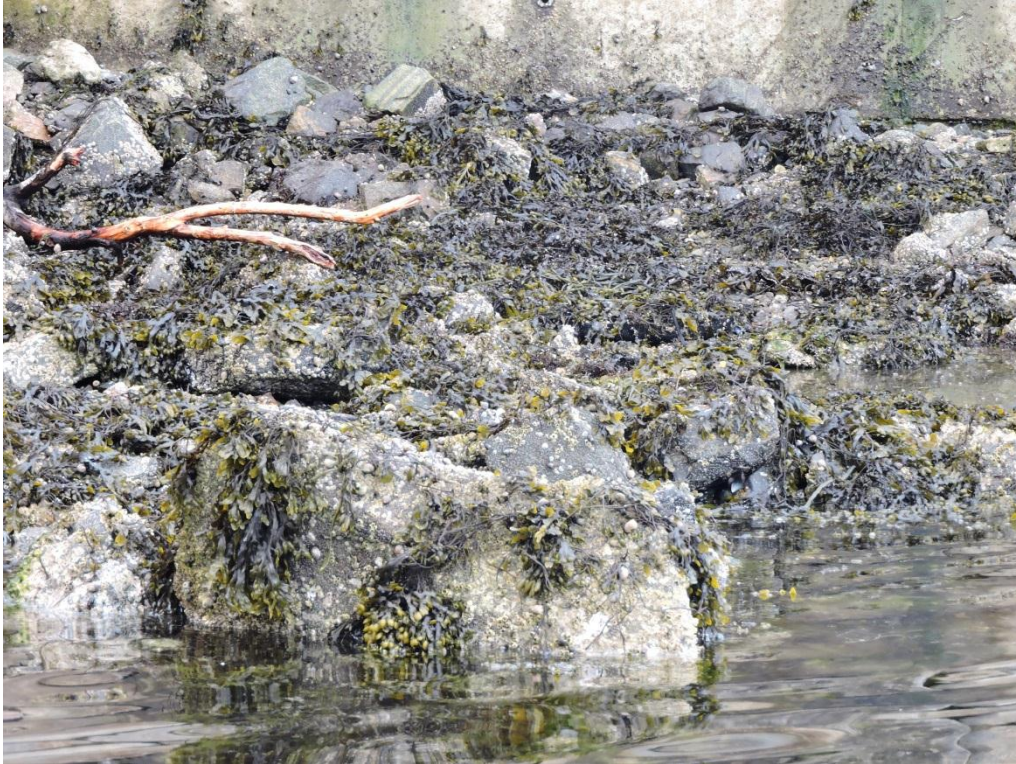
Foto 1. Fjæresonen ved Nygårdsbroen

Stasjon P 1 ved Nygårdsbroen bar preg av mye trådformede/buskformede rødalger på bunnen og spredt sukkertare.

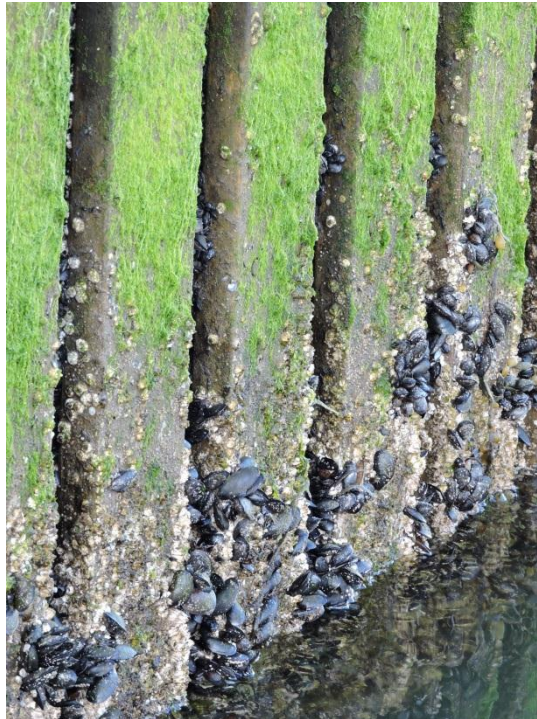
Foto 2. Fjæresonen i Solheimsviken

Stasjon P 2 ved småbåthavnen i Solheimsviken utviste en mosaikk av buskformede alger på mudderbunn med lite tare.

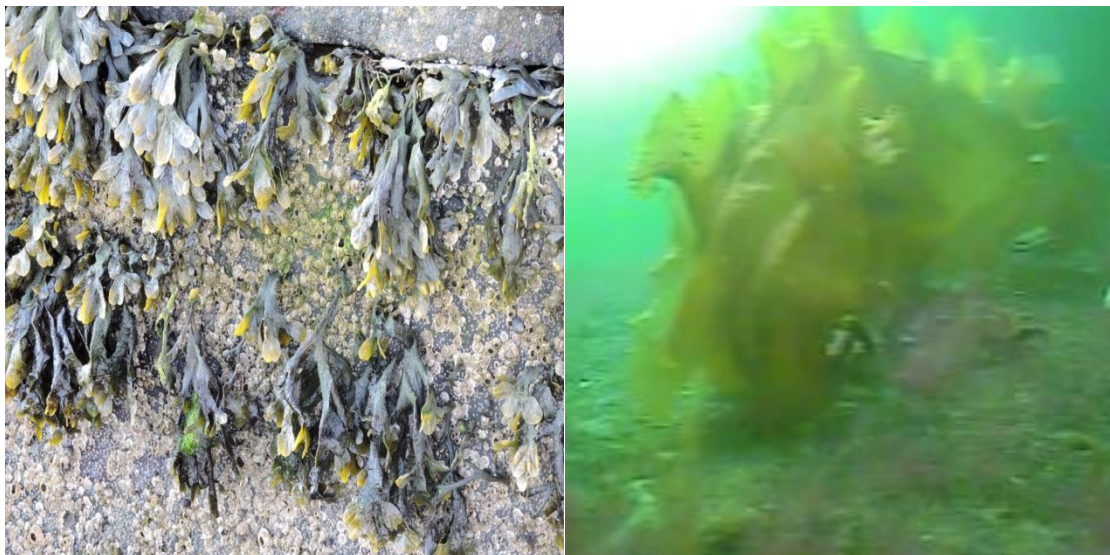
Foto 3. Fjæresonen og bunnen ved Gyldenpris

Stasjon P 3 utenfor Gyldenpris hadde hovedsakelig en mosaikk av rødalger på mudderbunn, muligens japansk sjølyng (*Heterosiphonia japonica*) med enkelte individer av sukkertare.

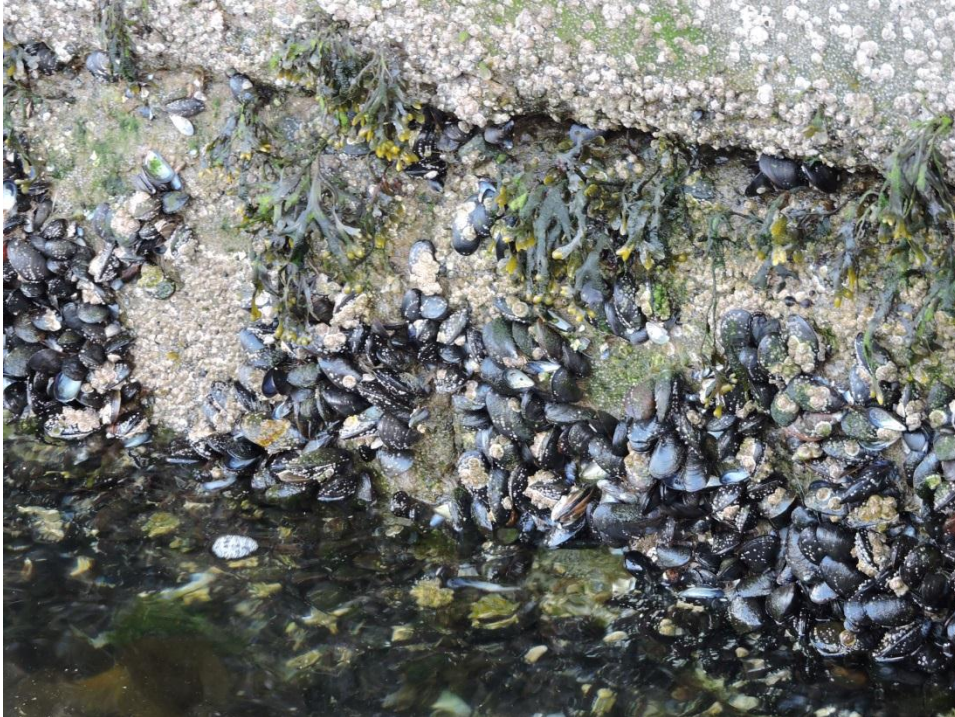
Foto 4. Fjæresonen i indre Damsgårdsundet øst

Stasjon P 4 Indre Damsgårdsund øst hadde en del fingertare og buskformede rød- og grønnalger. På havbunnen var det sukkertare og en mosaikk av rødalger.

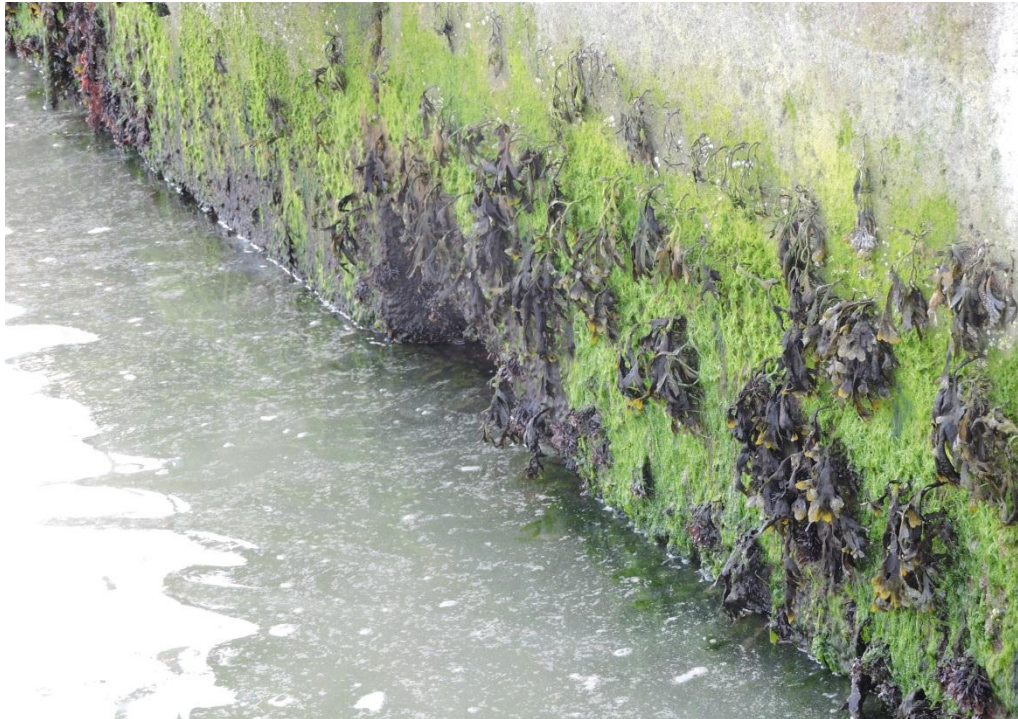
Foto 6. Fjæresonen utenfor Damsgård

Stasjon P 6 ved Damsgård hadde et illeluktende belegg på vannet. Brygge dominert av grønnalger og sli med spredt blæretang. Mudderbunn med lite/ingen tare.

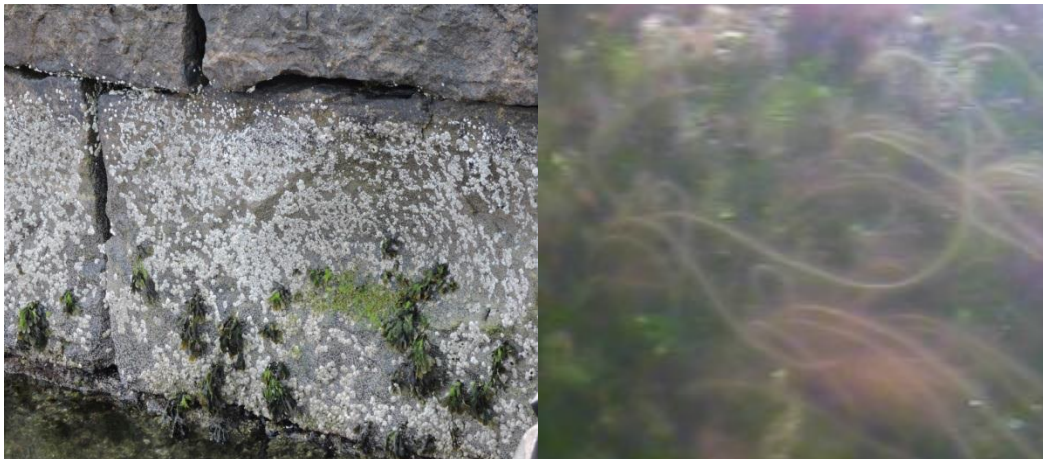
Foto 7. Fjæresonen og kaien i Jekteviken

Stasjon P 7 i Jekteviken bar preg av brygger dominert av rur, noen grønnalger og blæretang. Algemosaikk dypere nedover, ingen tare. Bunnen videre utover med spredte rødalger og enkelte sukkertare.

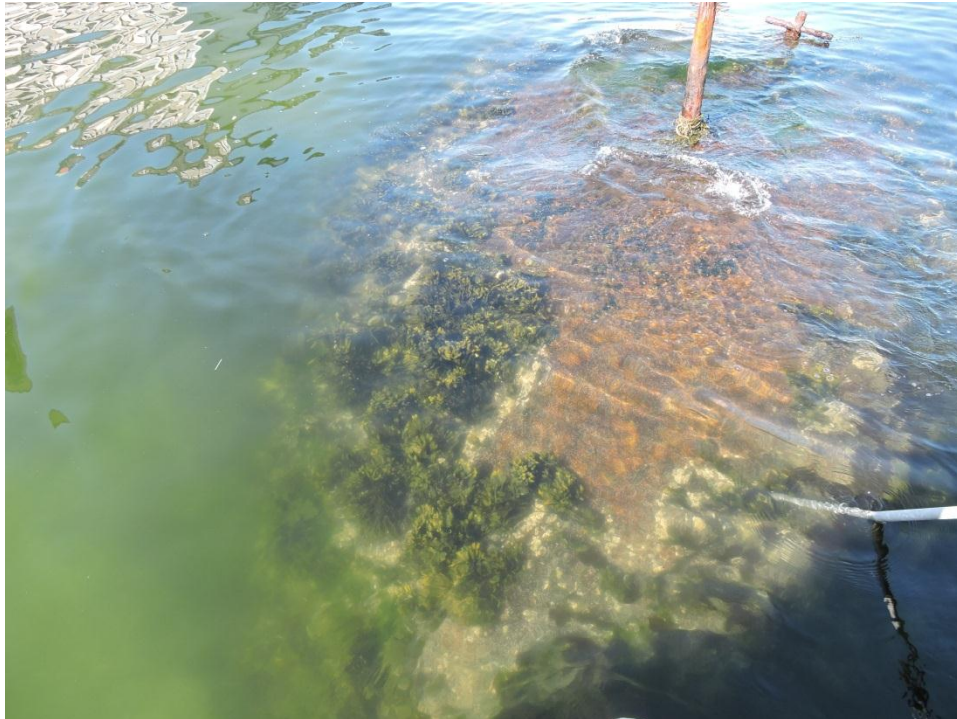
Foto 8. Fjæresonen i Kirkebukten

Stasjon P 8 i Kirkebukta hadde en del naturlig substrat i form av fjell. Øverst ble det funnet rur og blæretang deretter rød -og grønnalger. Bunnen bestod av sand og mudder med tidvis mye sukkertare.

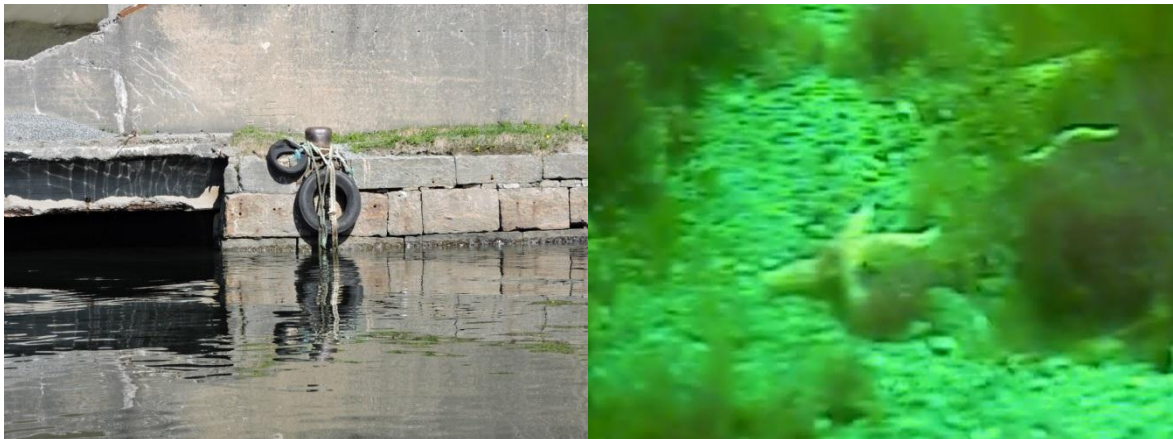
Foto 9. Fjæresonen og bunnen i Sørpågen

Stasjon P 9 i Sørpågen hadde en fjæresone preget av rur, blæretang og grønnalger. Mye trådformede alger på bunnen.

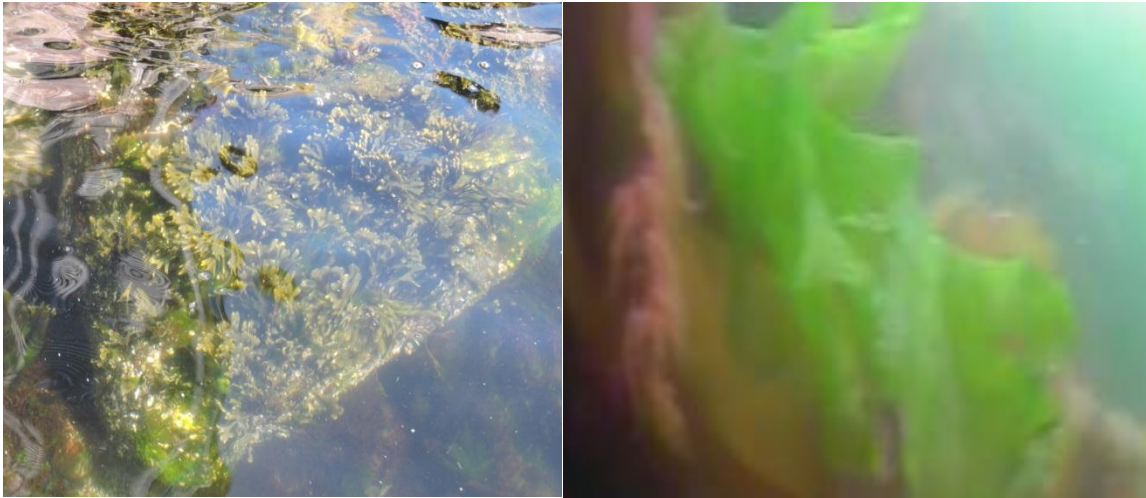
Foto 10. Fjæresonen og tilknyttede alger på Nøstet

Stasjon P 10 på Nøstet hadde til dels naturlig fjære med fjell og stein med blandet vegetasjon. Ganske tett med tare utover og mindre opportunister enn de andre stasjonene i denne undersøkelsen.

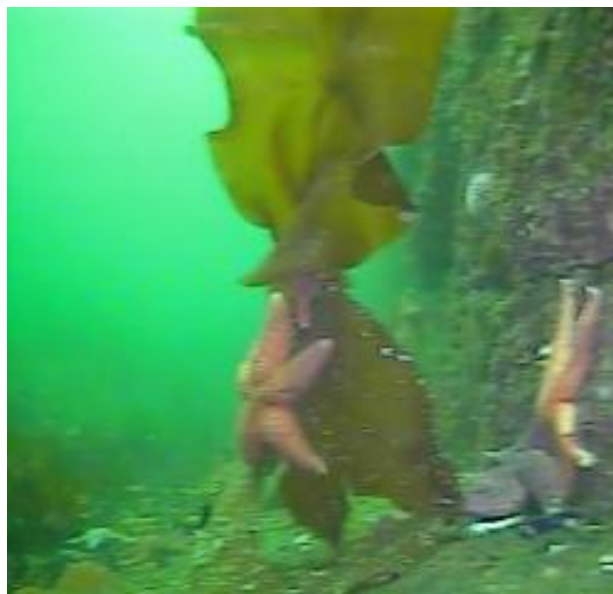
Foto 11. Bunnen ved kaien ved Marineholmen

Stasjon P 11 utenfor Marineholmen hadde rur og grønske på kaien med noe sukkertare etter hvert som det ble dypere. En god del sjøstjerner på bunnen som i hovedsak bestod av sand og grus.
