Vurdering av skredfare ved Breistølen
Risiko- og sårbarhetsanalyse

Oppdrag: **Vurdering av skredfare ved Breistølen**

Emne: **Risiko- og sårbarhetsanalyse fase II**

Oppdrag- / Rapportnr. **611541 - 1**

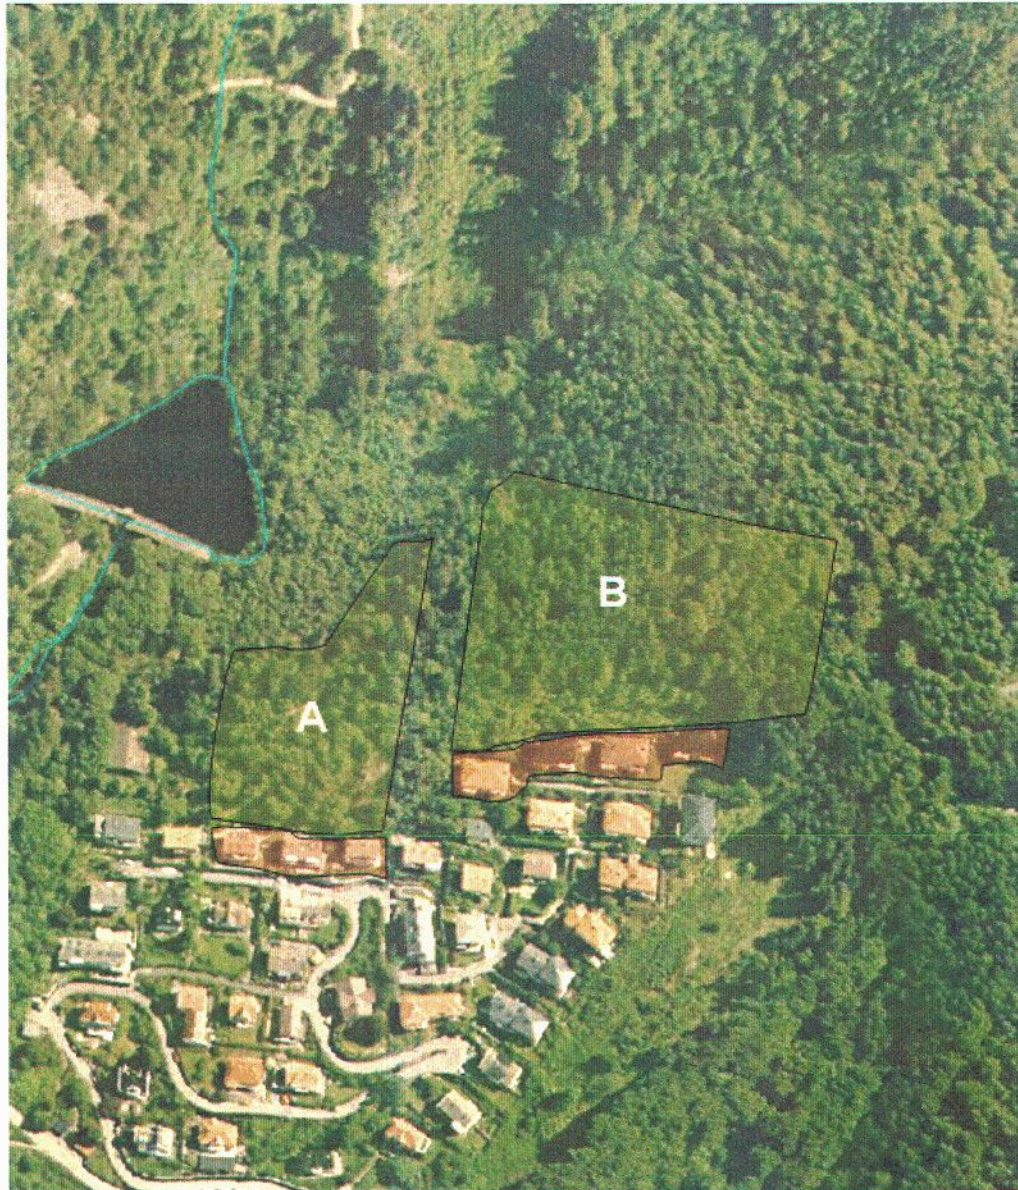
Figur 2. Analyseobjektet er definert av bebyggelsen som er eksponert mot skråningen øst for boligene. Området er delt inn 2 delområder (rød skravur) med 2 tilhørende potensielle skredkildeområder (grønn skravur).

For oversiktens skyld er analyseobjektet delt inn i to delområder; A og B, med to tilhørende skredkildeområder, vist i Figur 2 og vedlegg B.

- Skråningen øst for boligene består i hovedsak av fjell med et tynt og usammenhengende løsmassedekke over. Løsmassene opptre på hyller i terrenget, og mektigheten er mindre enn en halv meter. I område A (ved hus nummer 25 og sørover) består vegetasjonen i hovedsak av edelløvskog, videre sørover mot hus nummer 40 består vegetasjonen mer av granskog. Sør i område B, jfr. *Figur 2*, er det blitt drevet flatehogst.

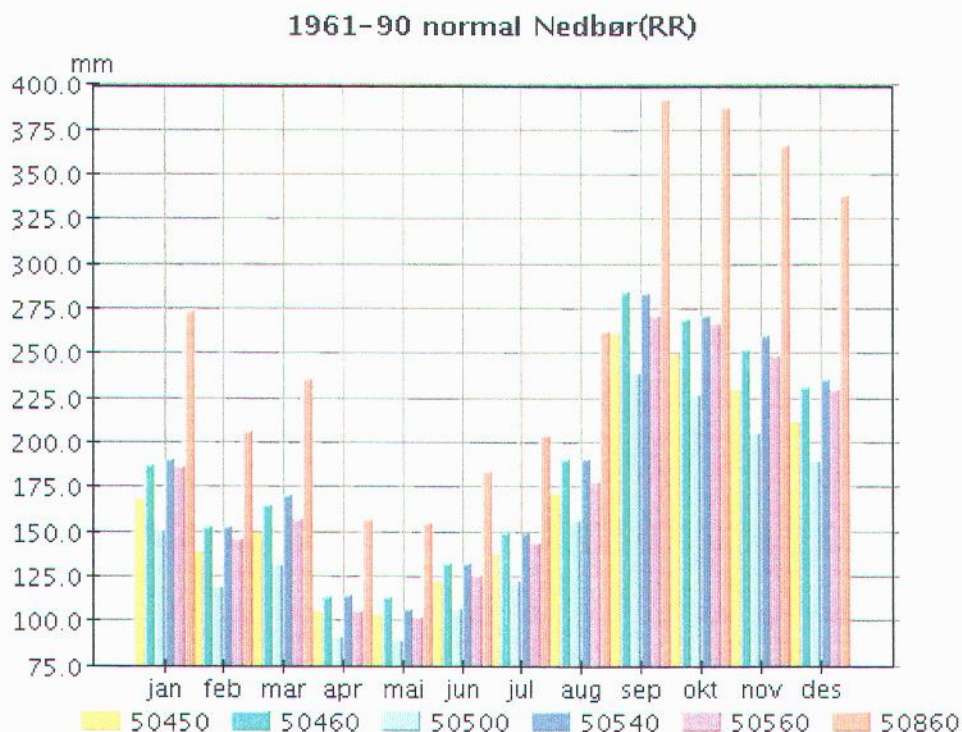
Klimanormaler nedbør (1961-1990)

Nedbørsnormal for Bergen. 50450: Fana/Stend (54 moh), 50460: Fana/Forsøksstasjon (48 moh), 50500 Flesland (48 moh), 50540 Bergen/Florida (12 moh), 50560: Bergen/Fredriksberg (41 moh), 50860: Gullfjell/Osavann (410 moh). Kilde: Meteorologisk Institutt, www.eklima.no

For skredfare er nedbørsintensitet og frekvensen på fryse- og tinesykluser den viktigste klimainformasjonen. Den værstasjonen som ligger nærmest Breistølen er 50540 Bergen/Florida som ligger 12 m o.h. Klimanormaler hentet fra Meteorologisk institutts klimadatabase (www.eklima.no) for denne stasjonen viser at nedbørsintensiteten er størst i perioden september – november og at gjennomsnittstemperaturen er lavest i månedsskiftet januar/februar. Ingen av middeltemperaturene for noen av månedene ligger under 0 °C, men siden området øst for Breistølen ligger 170 - 300 m høyere, er det rimelig å anta at middeltemperaturen vil ligge nært 0° C i perioden desember – februar/mars. Værdata for Florida er gjengitt i vedlegg A.

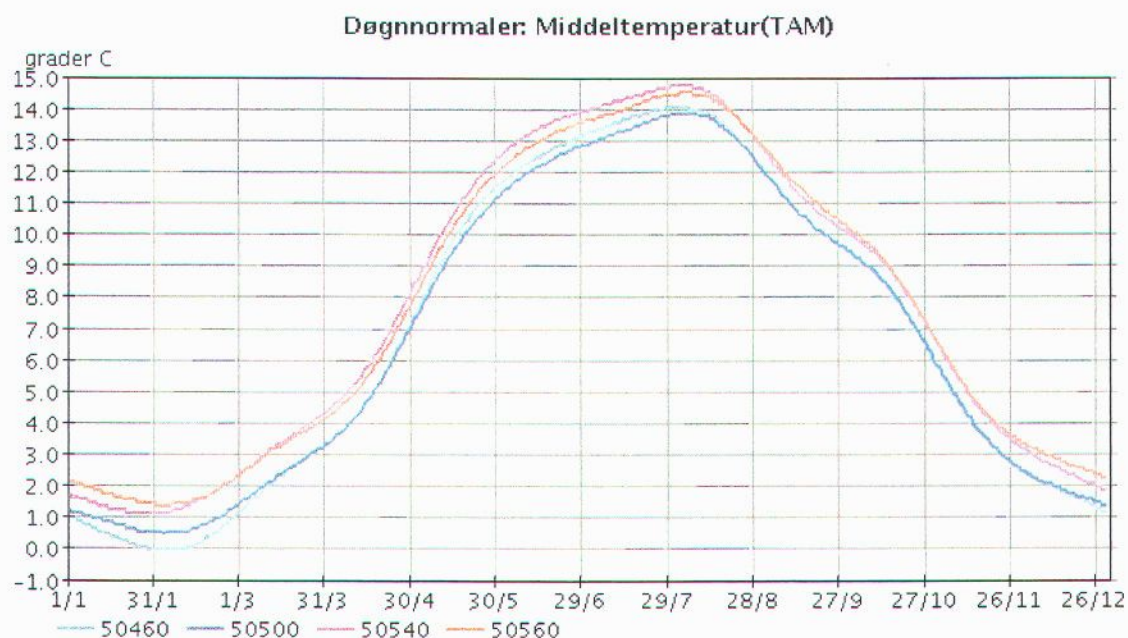
Klimanormaler temperatur (1961-1990)

Temperaturnormaler for Bergen. 50460: Fana/Forsøksstasjon (48 moh), 50500 Flesland (48 moh), 50540 Bergen/Florida (12 moh), 50560: Bergen/Fredriksberg (41 moh). Kilde: Meteorologisk Institutt, www.eklima.no

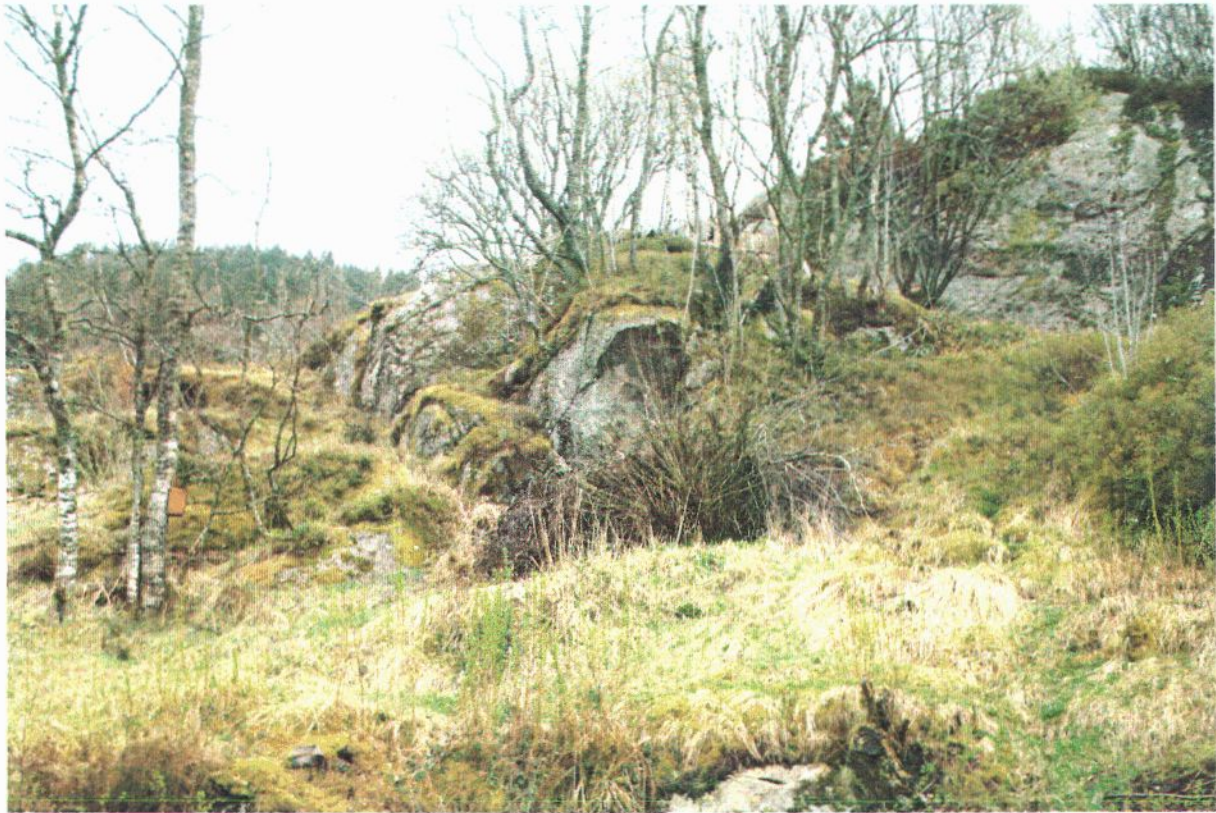
Bilde 1 Skråningen bak hus nummer 25. Området er det minst bratte av det undersøkte området og den nordligste delen av område A.

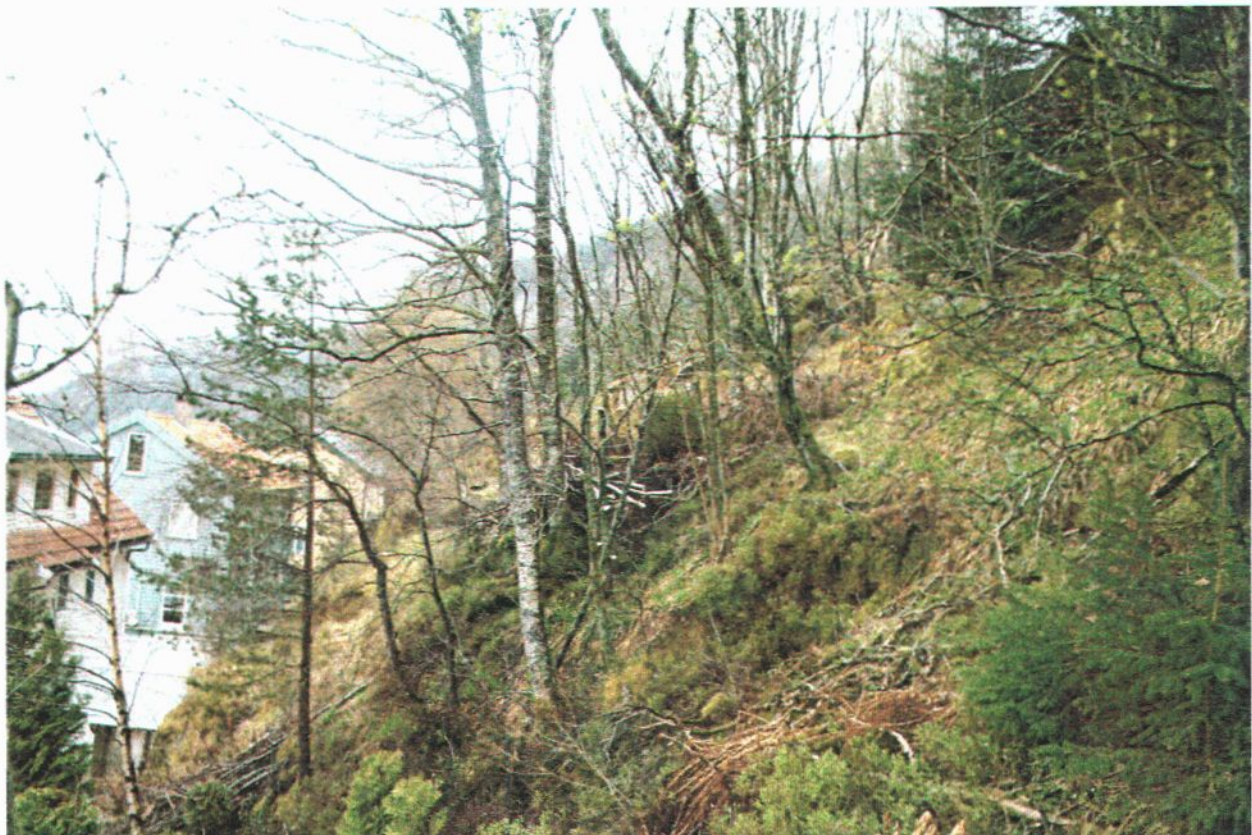
Bilde 2 Skråning bak nummer 23. Fjellet er dekket med et tynt løsmassedekke og spredt vegetasjon, videre opp blir det bart fjell.

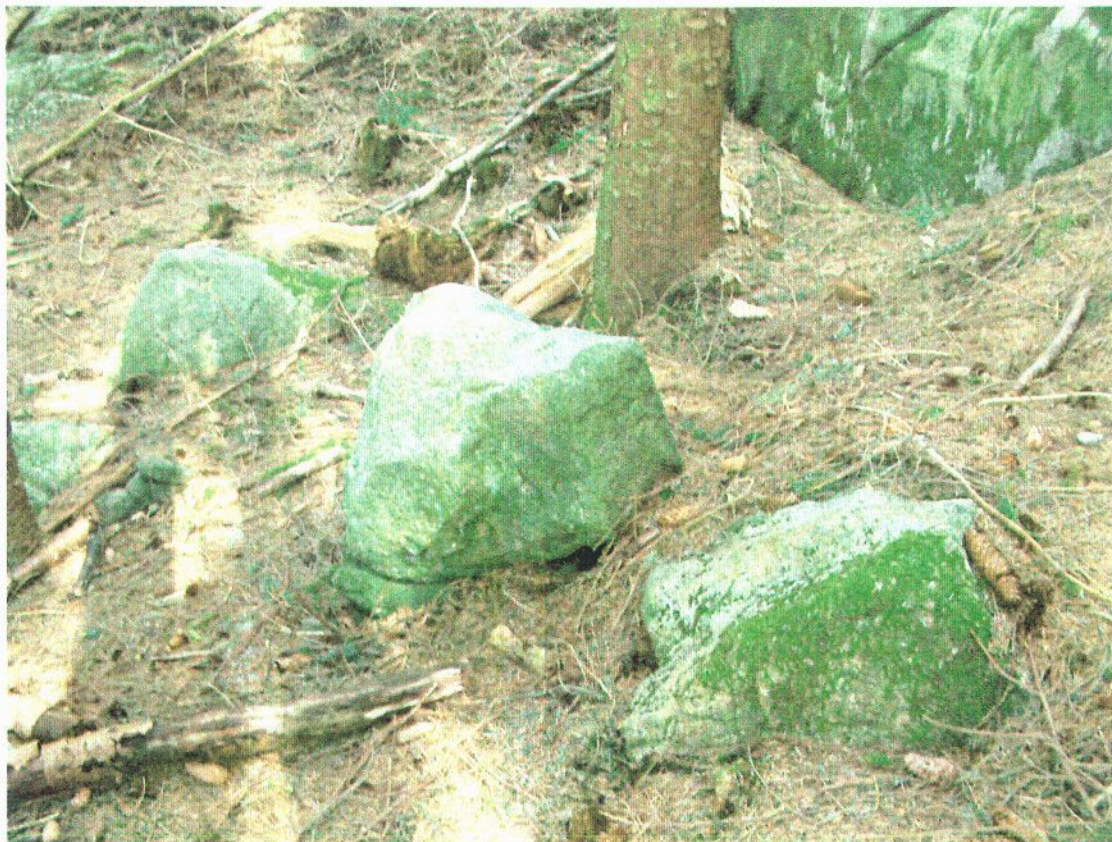
Bilde 3: Løse blokker i skråningen øst for nummer 38-40. Blokkene er noe avrundet og er om lag 1m^3 store.

- Enkelte løse blokker i størrelsesordenen 0,5-1 m³ ble observert liggende på bakken over hele området. Steiner og blokker av nyere dato samt enkelte veltede trær ble observert i skråningen. Urmasser som blokkstein vil kunne rase direkte ned fra fjell, avhengig bl.a. av oppsprekking, frostsprengning og vanntrykk, og som et resultat av at trær river med seg løs ur. Både steinsprang og trefall må derfor anses som hyppig forekommende hendelser.

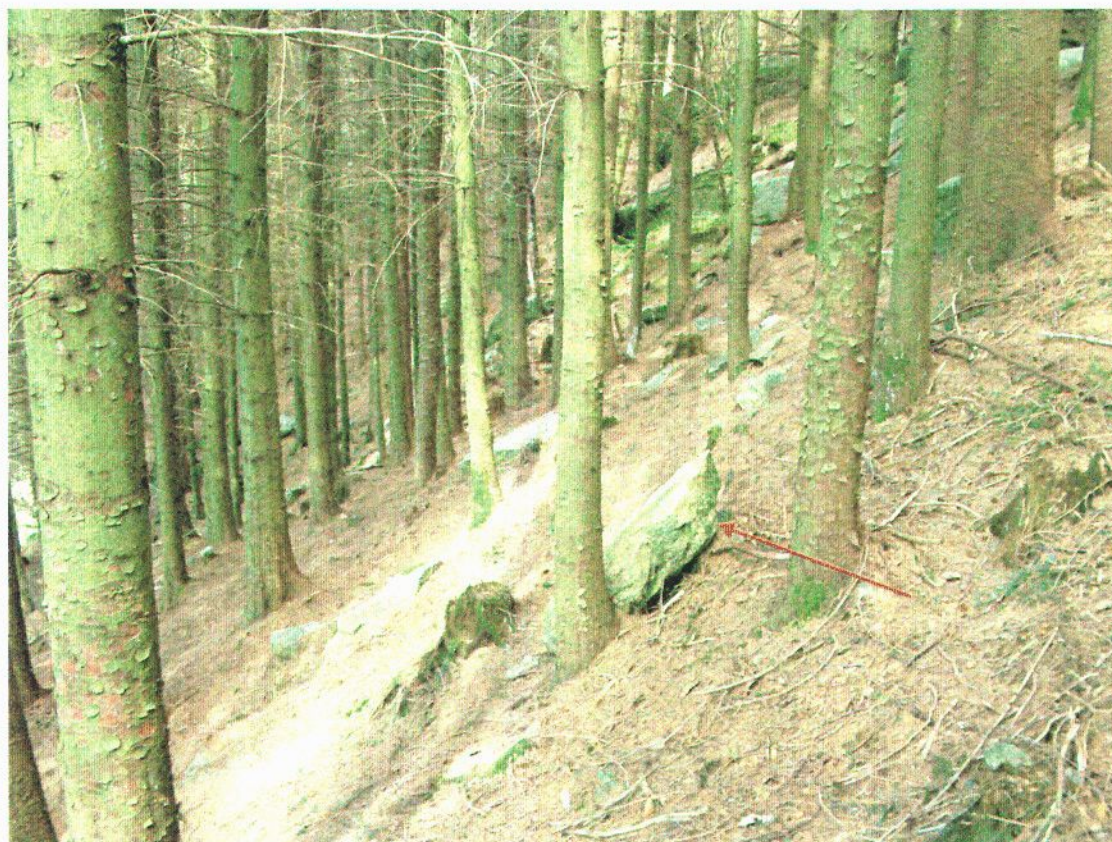
Bilde 4 Løse blokker i skråningen øst for nummer 38. Her har blokkene blitt bremset/stanset i trær.

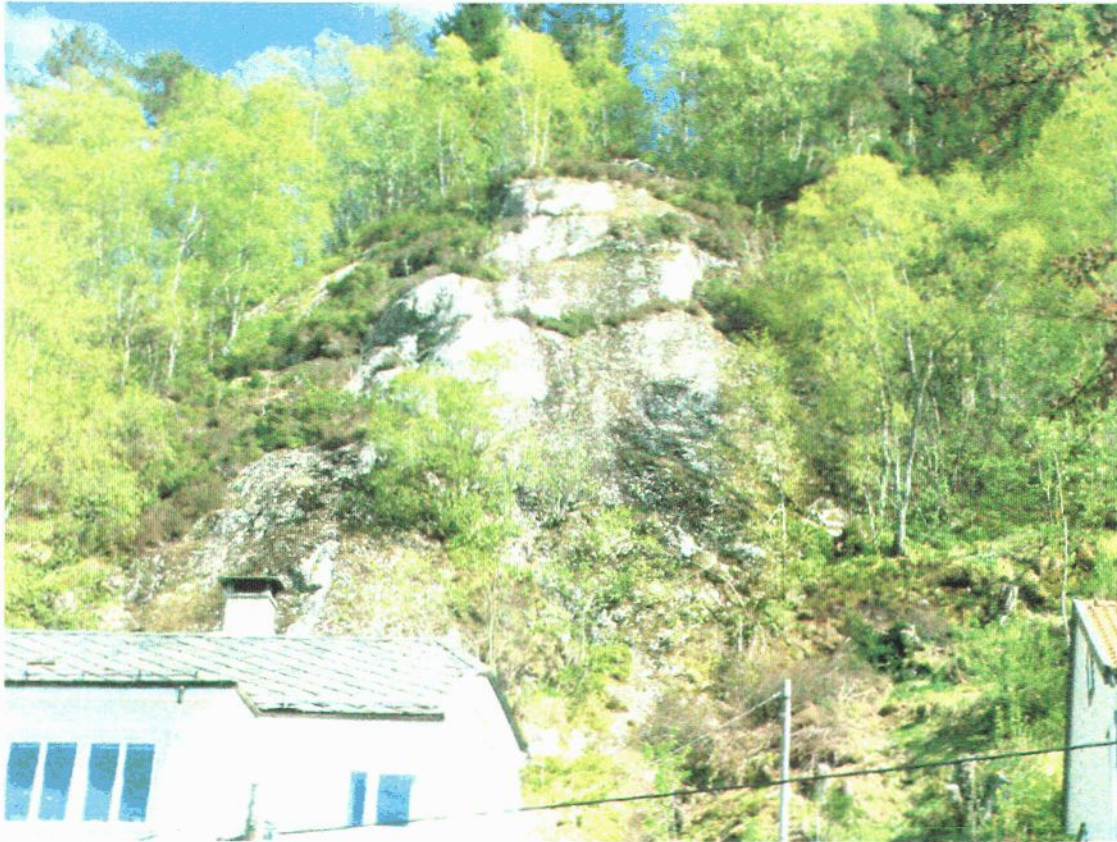
Bilde 5: Skråningen øst for nummer 21. Skråningen består her i hovedsak av bart fjell. Fjellet er noe oppsprukket.

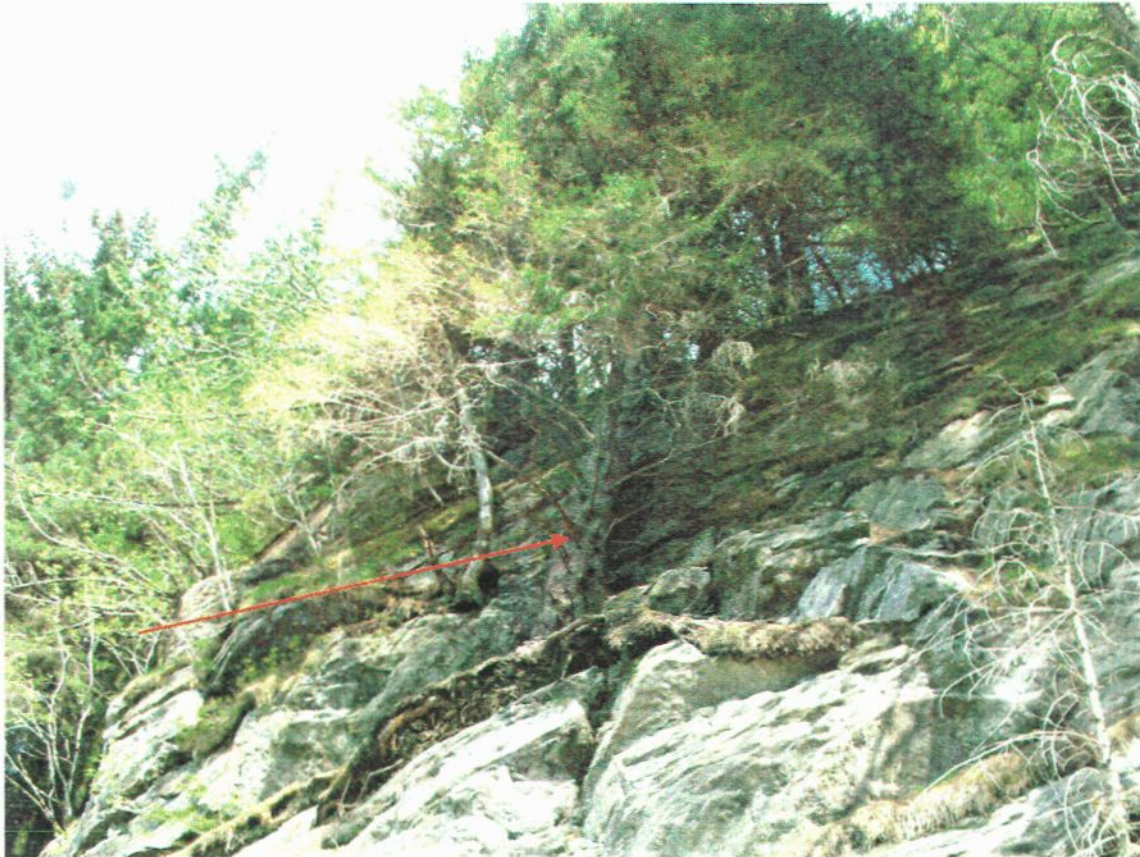
- Øst for hus nummer 38 og 40 ligger det både urmasser og bergknauser oppe i skråningen. På flere bergknauser ble det observert flere grantrær som så ut til å være noe ustabile. Det kunne se ut som at vann har vasket vekk det tynne jordsmonnet som ligger over fjellet, slik at røttene i flere tilfeller hang i "løse luften" (jfr. Bilde 7 og 8 i Vedlegg A).

Bilde 7 Grantre delvis stående på en smal berghylle, øst for hus nummer 40. Treet lener seg mot bergveggen.

- I område B vil det være aktuelt med flere typer tiltak fordi situasjonen er mer komplisert. I tillegg til rydding av ustabil skog og opprensning og utredning i drensveiene vil en kombinasjon av rassikringsgjerde og fangvoller trolig gi best resultat.

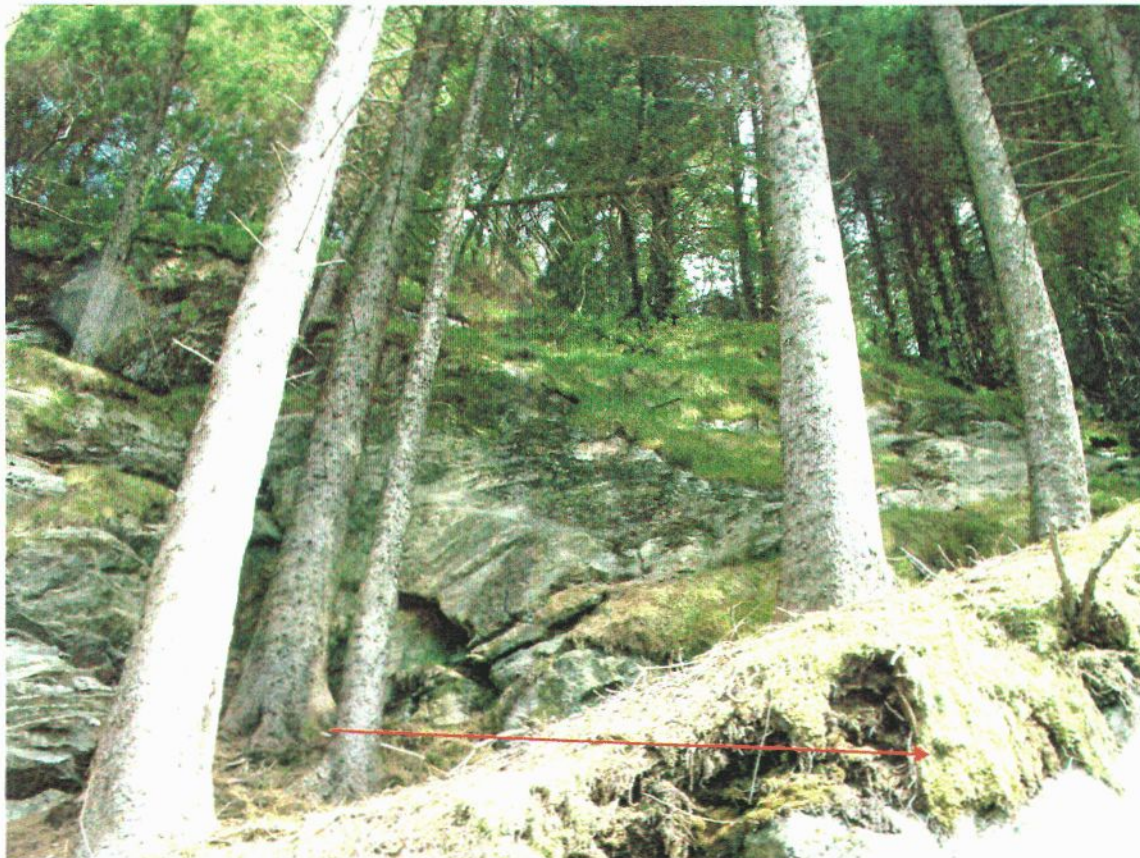
Bilde 8 Eksempel på grantrær med rotsystem på mindre fjellhyller, markert med rød pil. Vann har erodert vekk deler av jordsmonnet i rotsystemet, noe som kan føre til ustabilitet for trærne. Veltede trær sees også i bakgrunnen.

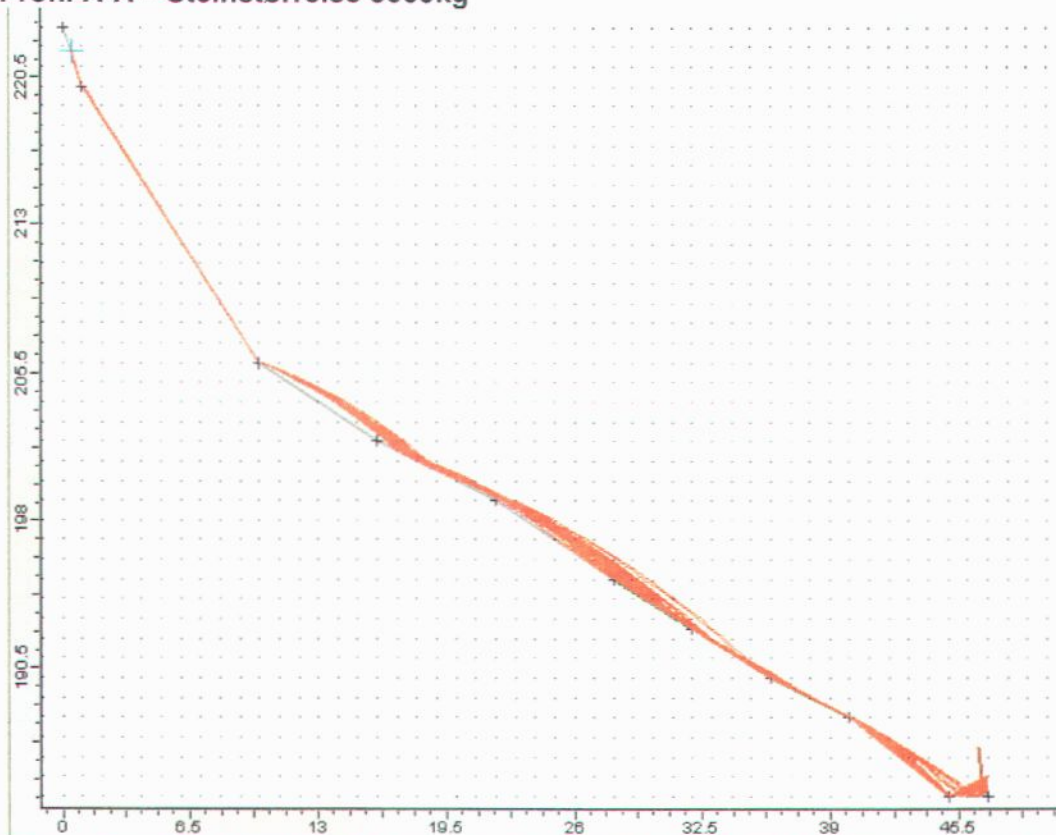
Profil A-A – Stein størrelse 3000kg

Figur 4. Steinsprangbanene fra simulering av steinsprang med masse 3000 kg. Banene er markert med røde linjer.

Figur 5. Horisontale utløpslengder.

Figur 6 Kinetiske energinivåer langs steinsprangbane.

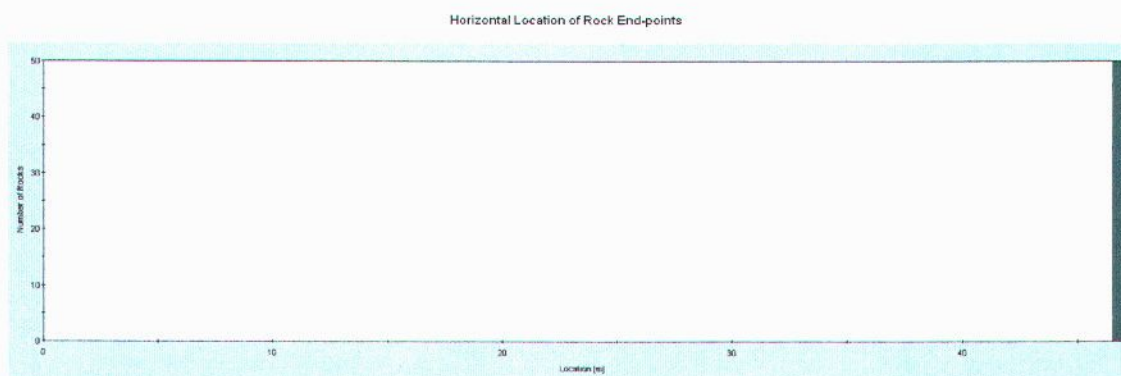
Profil A-A – Steinstørrelse 15000kg

Figur 7. Steinsprangbanene fra simulering av steinsprang med masse 15 000 kg. Banene er markert med røde linjer.

Figur 8. Kinetiske energinivåer langs steinsprangbane.

Figur 9. Horisontale utløpslengder.

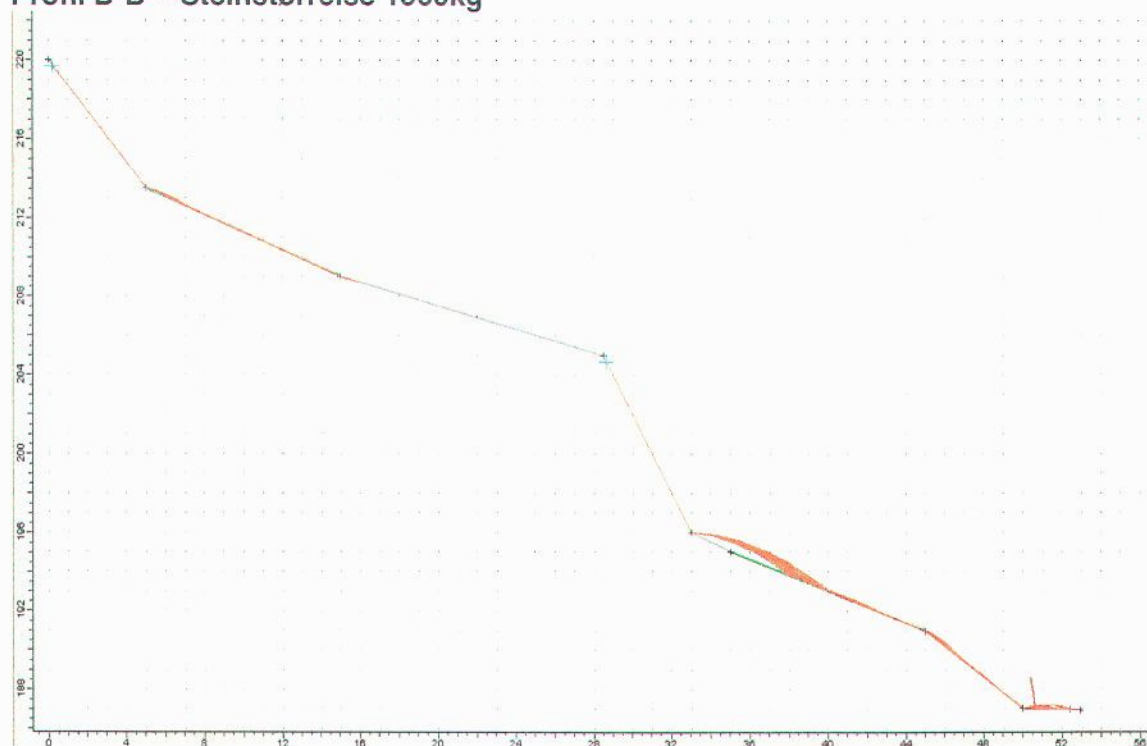
Profil B-B - Steinstørrelse 1500kg

Figur 10. Steinsprangbanene fra simulering av steinsprang med masse 1500 kg. Banene er markert med røde linjer.

Figur 11. Horisontale utløpslengder

Figur 12. Kinetiske energinivåer langs steinsprangbane.

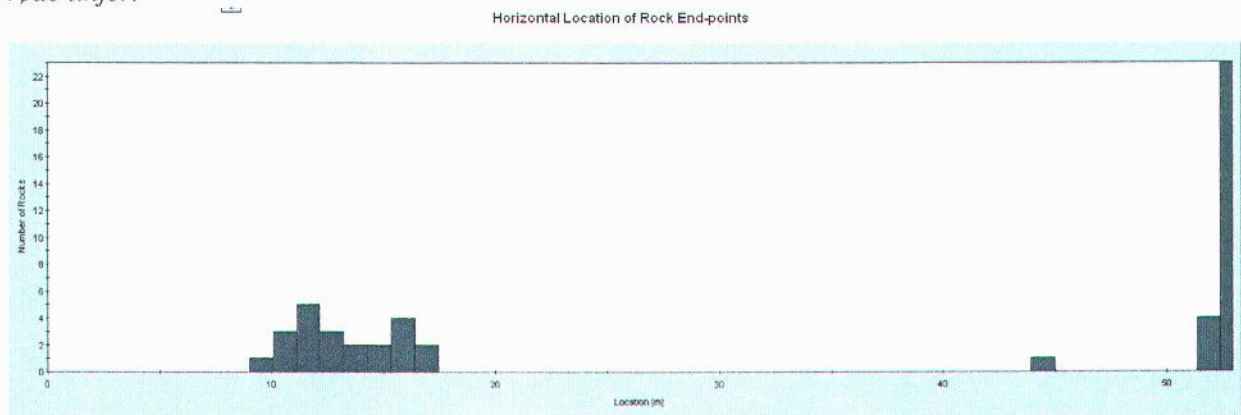
Profil B-B – steinstørrelse 3000kg

Figur 13. Steinsprangbanene fra simulering av steinsprang med masse 3000 kg. Banene er markert med røde linjer.

Figur 14. Horisontale utløpslengder.

Figur 15. Kinetiske energinivåer langs steinsprangbane

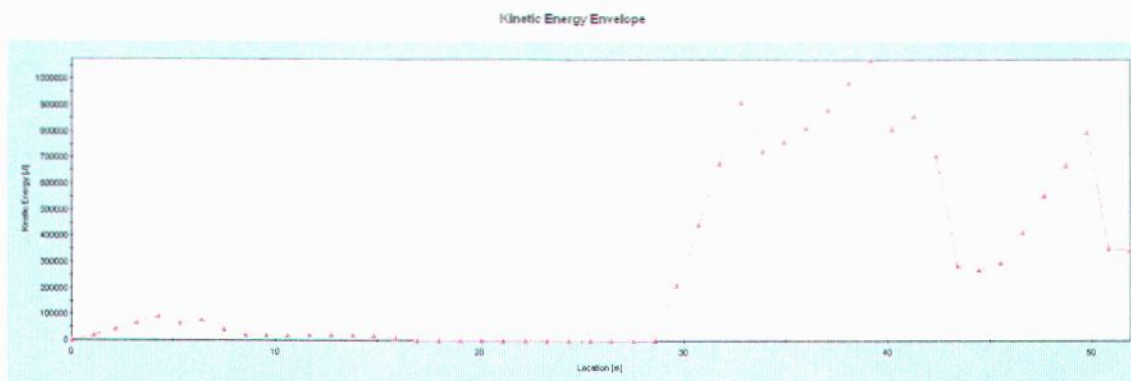
Profil B-B – steinstørrelse 15000kg

Figur 16. Steinsprangbanene fra simulering av steinsprang med masse 15 000 kg. Banene er markert med røde linjer.

Figur 17. Kinetiske energinivåer langs steinsprangbane.

Figur18. Horisontale utløpslengder.

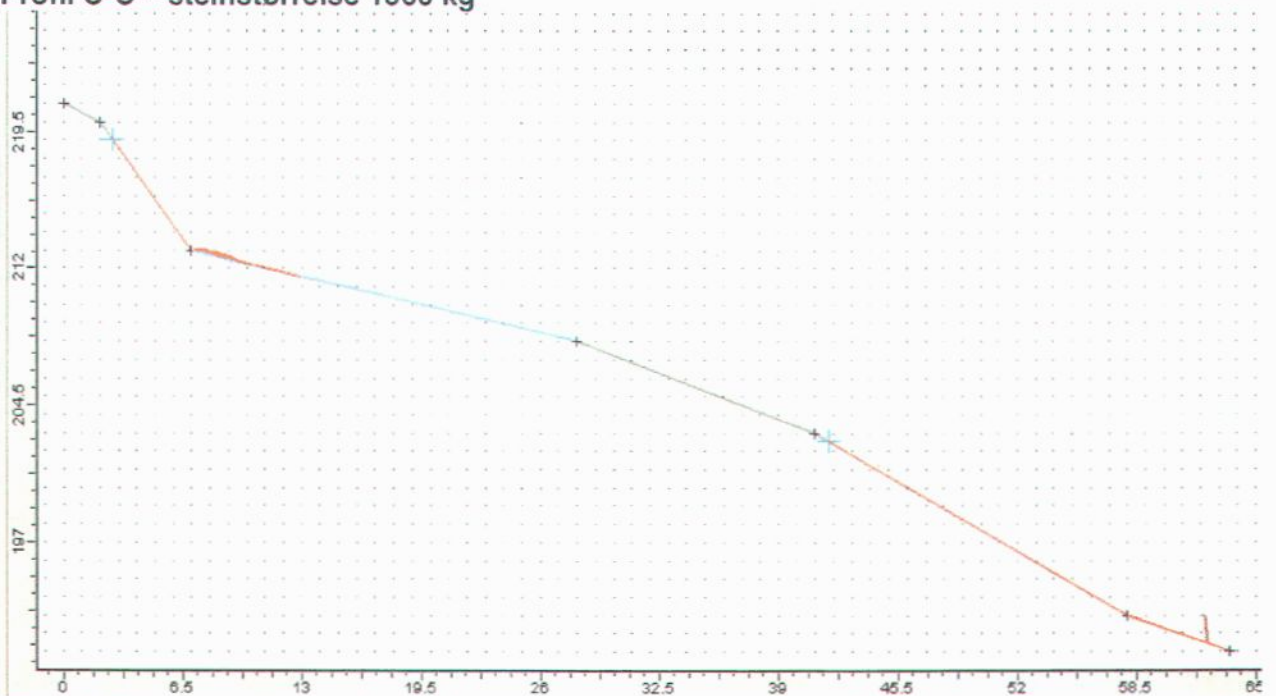
Profil C-C – steinstørrelse 1500 kg

Figur 19. Steinsprangbanene fra simulering av steinsprang med masse 1500 kg. Banene er markert med røde linjer.

Figur20. Horisontale utløpslengder.

Figur 21. Kinetiske energinivåer langs steinsprangbane.
