NGU Rapport 2005.088

Potensielt skredfarlige områder i Bergen
kommune.

Pilotprosjekt

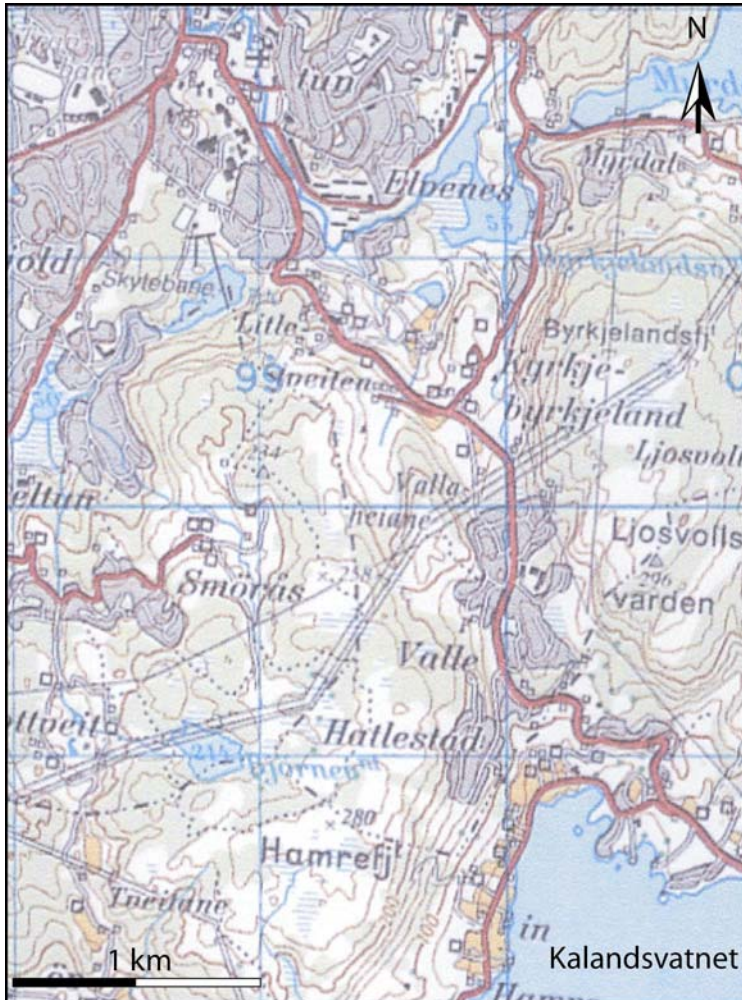
Figur 1 Testområdet som inkluderer Hallestad.

I Norge er det ikke tidligere utført en så omfattende skredfarekartlegging som Bergen kommune nå planlegger. Det ble derfor bestemt at det ville være gunstig å utføre et pilotprosjekt for å teste ut metodikk og skaffe grunnlag for å vurdere ressursbruken for Fase I. Det ble valgt ut et testområde på 12 km² som inkluderer Hatlestad terrasse der det gikk et jordskred 14. september 2005 (figur 1).

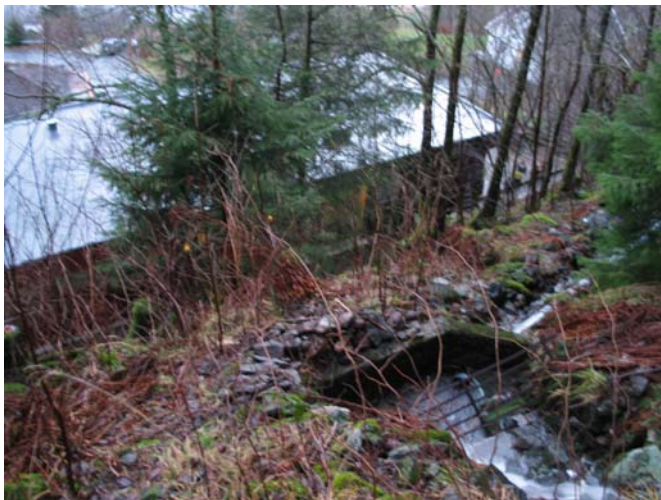
Ovenfor rekkehus nr. 70 – 74 er en bekk ledet ned i kanal/drensrør med ca. 20 cm diam. (figur 2) Bekken drenerer i forvittringsjord og morene og gjør en knekk på ca. 80° der den blir ført inn i kanalen. Det renner også en bekk rett ned mot nr. 68d. Skråningen ovenfor dette huset er et hogstfelt.

Figur 2 Skråningen ovenfor Hatlestad terrasse 70-74 der en bekk ledes ned i kanal/drensrør.

Konklusjon: Jordskredfare bør vurderes i skråninger brattere enn 28°, og steinsprangfaren vurderes i skråninger brattere enn 46°.

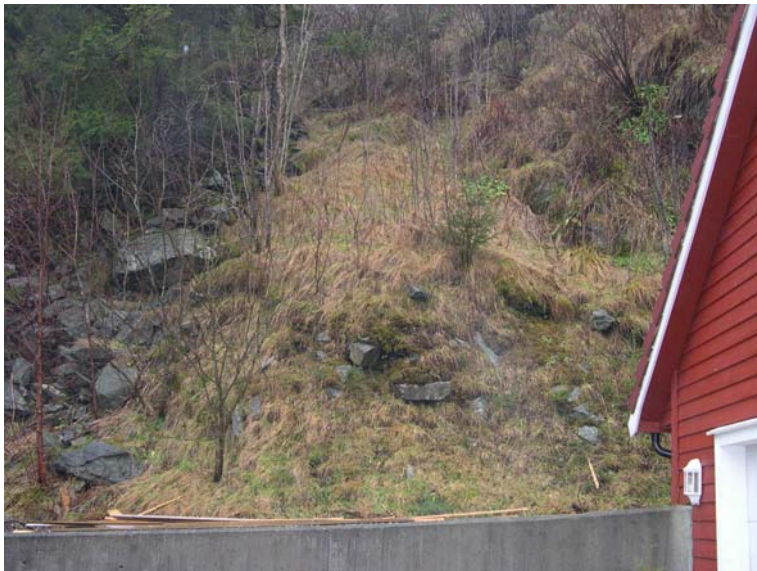
Beskrivelse: Vallaheiene 119-125: Bratt fjellskrent bak husene. Ei ur dannet av steinsprang ligger helt ned til garasjen ved nr. 125 (figur 3)0. En bekk drenerer i søkk ned fra

Spesielle forhold: Det er gravet i foten av ura ved nr 125. Det er kommet bekymringsmelding fra nr 119 m.fl. Bekken som drenerer i søkk ned fra Ljosvoldsvarden mot ny bebyggelse er lagt i rør under vegen ved nr 131

Figur 3 Steinsprangur ned mot garasjen ved Vallaheiene 125.

Konklusjon: Stabiliteten til ura ved nr. 125, samt faren for at nye steinsprang kan treffe bebyggelsen bør vurderes. Dimensjonering og vedlikehold av dreneringen ved nr. 131 bør vurderes med tanke på eventuell erosjon i løsmassene.

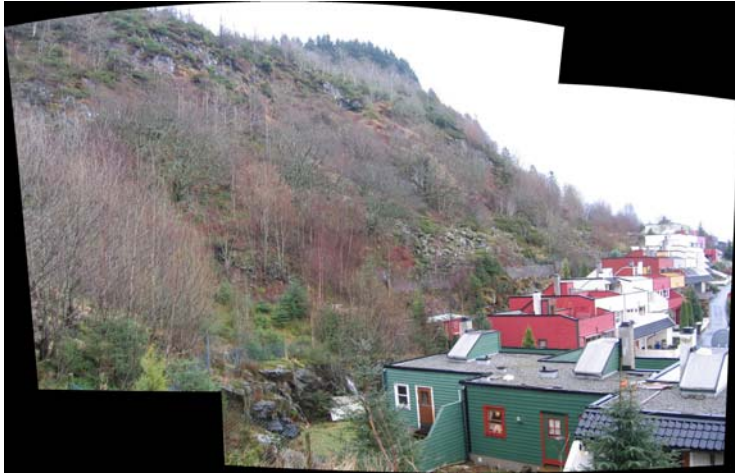
Beskrivelse: Bratt fjellskrent øst for husrekka Vallalien nr. 52-76 er kildeområde for steinsprang. Under skrenten ligger det en steinsprangur helt ned til de utgravde tomtene (figur 4 og 5).

Spesielle forhold: Tomtene til husrekka 52-76 er delvis gravd ut i foten av steinsprangura. Det ser også ut som om det har vært noe graving i foten av ura i Erdalen. Det er kommet bekymringsmelding fra Vallalien 40 - 60 mfl.

Figur 4 Solsiden borettslag med brattkant og steinsprangur ned mot bebyggelsen.

Konklusjon: Stabiliteten til Steinsprangura over nr. 52-76, samt faren for at nye steinsprang kan treffe bebyggelsen bør vurderes. Dimensjonering og vedlikehold av dreneringen av Erdalensbekken ved nr 50 bør vurderes med tanke på eventuell erosjon i steinsprangmaterialet i Erdalen. Skråningen over Vallalien 40-50 bør vurderes med tanke på jordskred.

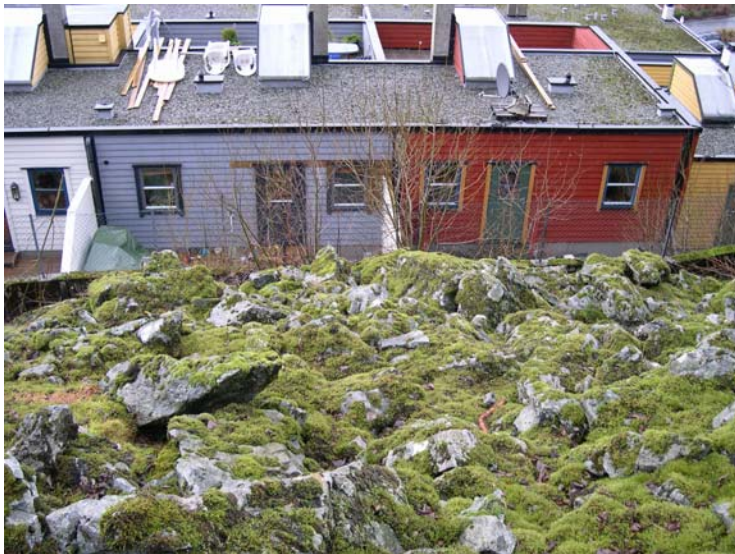
Figur 5 Solsiden borettslag med steinsprangur ned mot bebyggelsen.

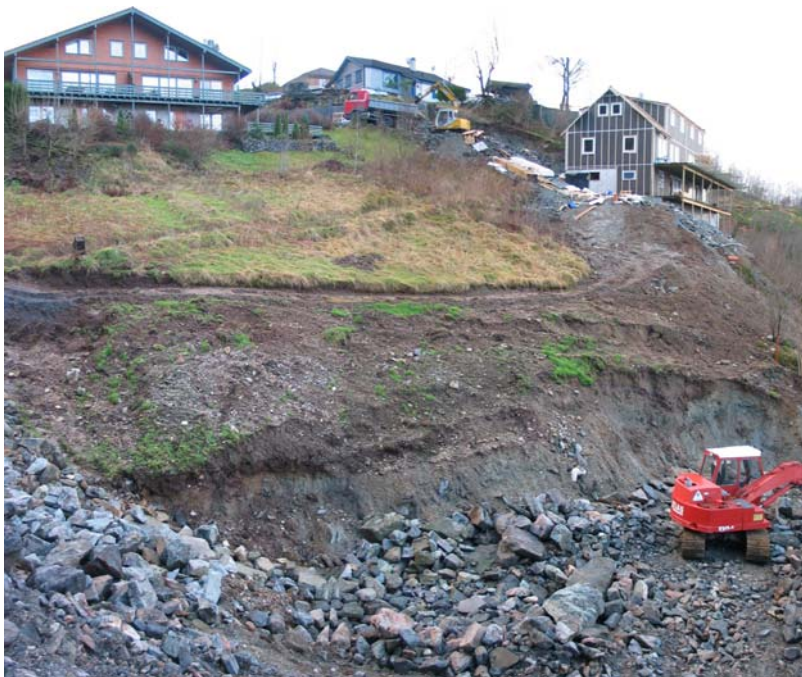
Mellom husene Birkelandsbotn 21A/B og 23 og Birkelandsvatnet er det en skråning med tjukt løsmassedekke (figur 6). Her er det kommet bekymringsmelding knyttet til leire. Foten av skråningen, ned mot Birkelandsvatnet er gravd ut (pågående gravearbeider). Det ble ikke observert leire i utgravingsområdet. Løsmassene består så langt det var mulig å se av leirholdig morene. Denne vil være mer stabil enn en leiravsetning. Gradienten i skråningen

opp mot nr 21 A/B og 23 er noe lavere enn 28°, men er ikke bevokst med skog. Utgravinger i bratte løsmasseskråninger har ofte vist seg å kunne destabilisere deler av lasmassedekket. I dette tilfellet regner vi med at det er gjort geotekniske vurderinger av stabiliteten i forbindelse med utgravingene i foten av skråninga.

Figur 6 Foten av løsmasseskråning er kuttet ved Birkelandsbotn 21A/B og 23.

Stabiliteten til løsmasseskråningen mellom hus 21 A/B og 23 og Birkelandsvatnet bør vurderes med tanke på jordskred så lenge det ikke er satt opp ny støtte for foten av skråningen

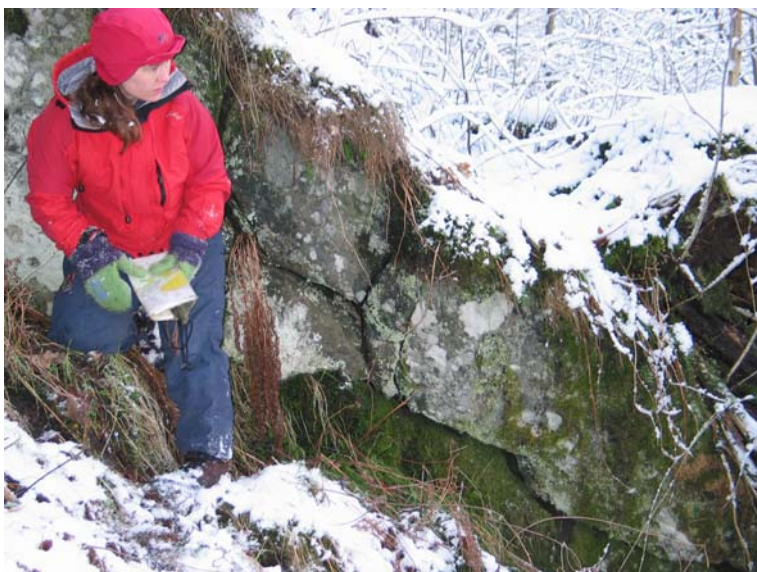
Beskrivelse: Bratt skrent strekker seg fra Tranevatnet til bekken ved Nedre Smøråsvei 40: De bratteste partiene ($>46^\circ$) er kilde for steinsprang. Blokk er observert under disse skrentene. Også i de slakere partiene er det mindre framspring med løst fjell (figur 7). Steinsprangblokk er observert under slike framspring (figur 8). Lia har et tynt løsmassedekke og flere mindre bekker som følger forsenkninger rett ned mot bebyggelsen. Det er en skjæring i fjell svært nær husene Nedre Smøråsvei 40 A-F: Denne kan være kildeområde for steinsprang.

Figur 7 Mindre framspring med løst fjell i dalsiden over Nedre Smøråsvei 30-44.

Konklusjon: Hele skråningen må vurderes for både steinsprang og jordskred. Fjellskrenten bak Nedre Smøråsvei 40 A-F bør vurderes sikret.

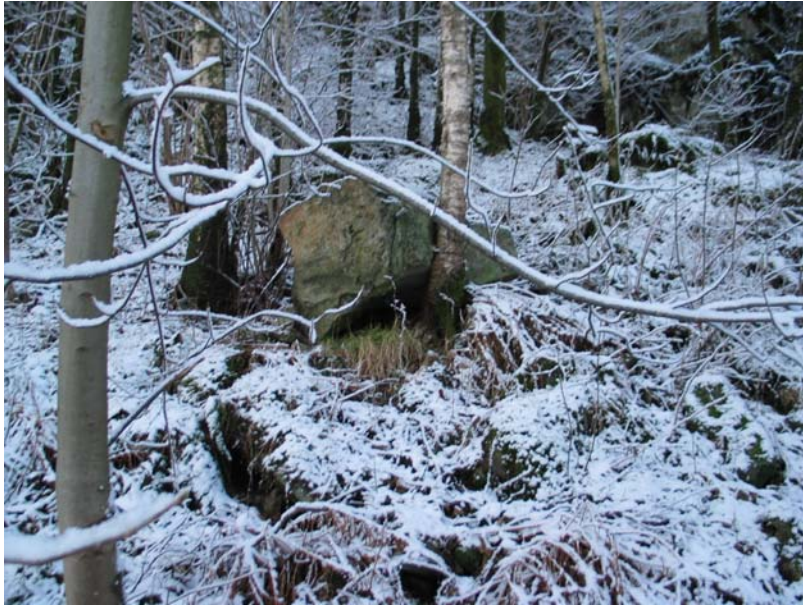
Figur 8 Steinsprangblokk under mindre framspring med løst fjell i dalsiden over Nedre Smøråsvei 30-44.
