| OPPDRAAG | <b>Fagerdalen Lager</b> | DOKUMENTKODE | 10216358-RIGberg-NOT-001-rev04 |
| EMNE | Skredfarevurdering | TILGJENGELIGHET | Åpen |

Multiconsult Norge AS har utført en skredfarevurdering i henhold til TEK17 i forbindelse med reguleringsplanarbeid ved Fagerdalen Lager i Eidsvåg i Bergen kommune.

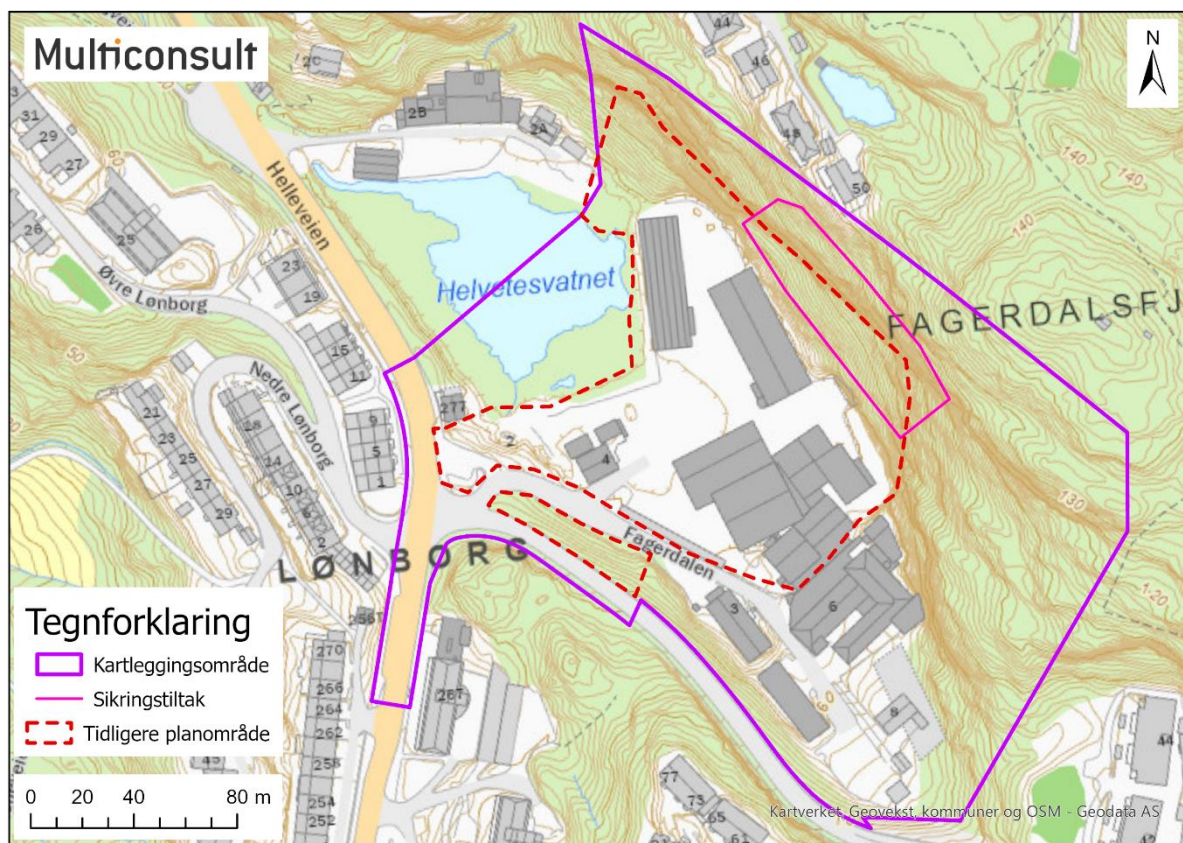
Figur 3. Oversikt over tidligere vurdert planområdet (rød stiplet linje) og det reviderte kartleggingsområdet som samsvarer med utstrekning av det utvidede planområdet.

Foreliggende vurdering er en revisjon av en tidligere utarbeidet skredfarevurdering datert 12.02.2020. Revisjonen er utarbeidet på grunn av at planområdet er utvidet i forhold til situasjonen i 2020 (Figur 3).

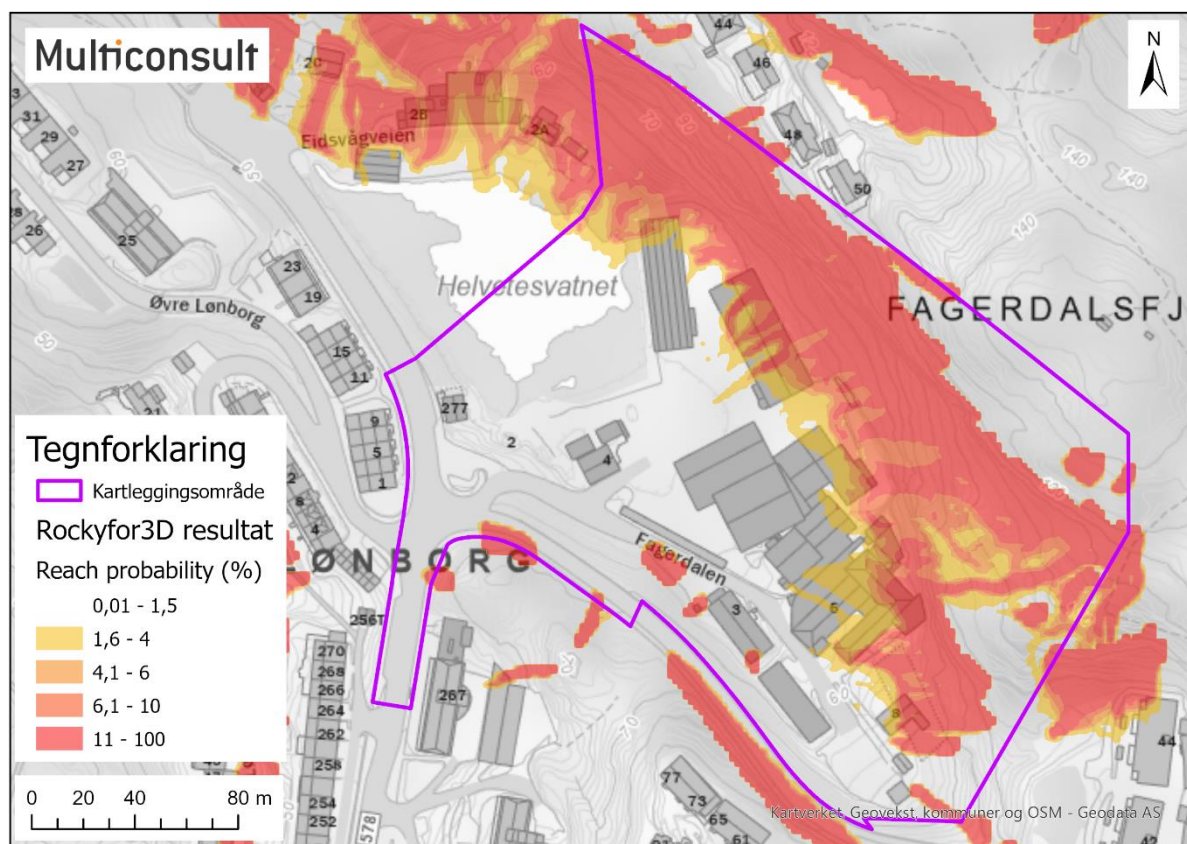
Figur 7. Modelleringsresultater fra Rockyfor3D.

Løseområdene og underlagsparametere blir automatisk definert av programmet ut fra helningen i terrenget. Slik modellen er benyttet i dette prosjektet vil den gi utslag for steinsprang i alt terreng som er bratt nok for utløsning av steinsprang (>45°) uten at det nødvendigvis er reelle løseområder. Programmet karakteriserer også terrengtype på bakgrunn av terrenghelning. Resultater fra simuleringen er vist i Figur 7 og kommentert i kapittel 6.5. Det er løst 100 steiner

fra hver av cellene som programmet har definert som et løснеområde. Det er ikke tatt høyde for skog i simuleringen.

| 5. Modellering | AVVIK<br><br>MERKNAD | OK at det er utført automatisk modellering med Rockyfor3D, men resultatet frå modelleringa er ikkje vist. Det bør vera med tekst om denne metoden er eigna i dette området, og kor mykje resultatata er vektlagd.<br><br>For tilnærma vertikalt losneområde og kort avstand til planområde vurderer SGC at det ville vore fornuftig å nytta 2-D modellering i tillegg langs enkelte profil. | Resultatene fra modellering er nå vist i figur og kommentert i teksten. På bakgrunn av god oversikt over skrenten på befaring og via dronebilder, samt flyfoto, vil modelleringsresultatene hovudsakelig bli vurdert for sjeldnere returperioder. |

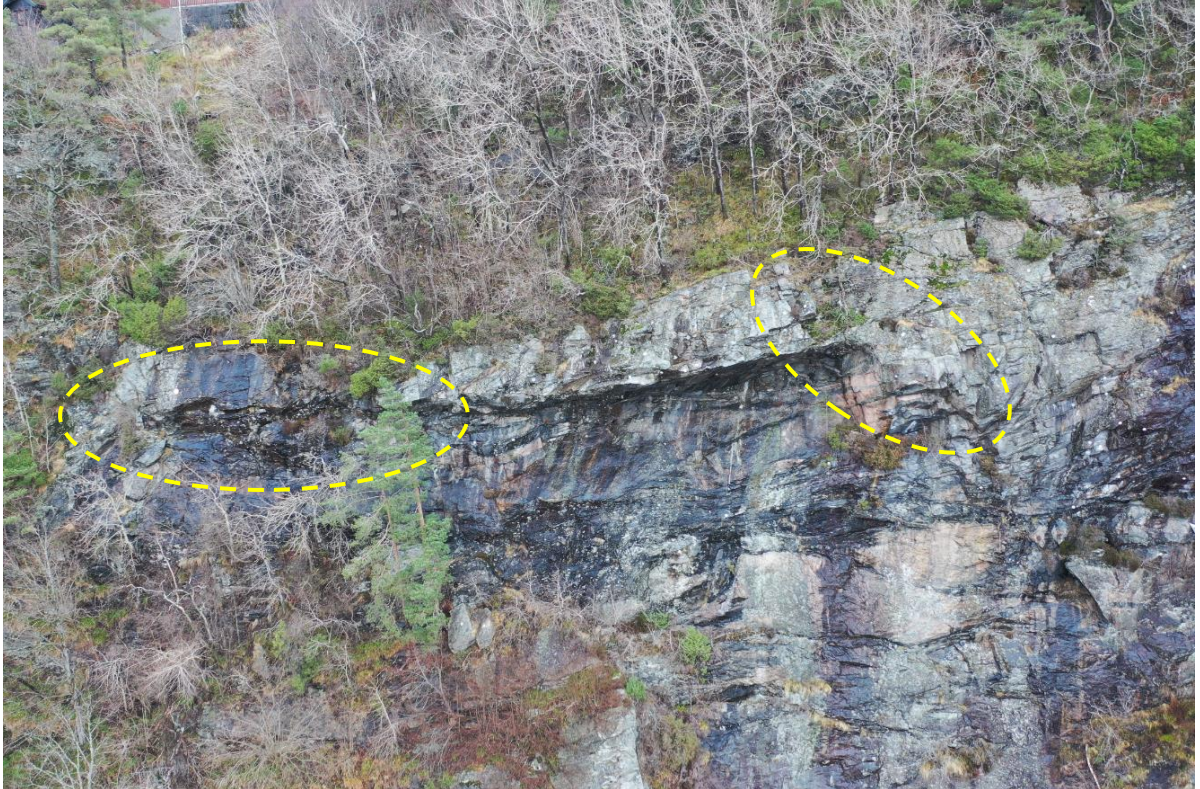
Figur 8. Nordlige del av bergskrånningen. Områder med potensielt ustabil berg, se gulstiplede sirkler. Bildet er tatt fra drone mot NØ.

Bergarten i blotningene som ble observert i bergskråningen er bergmekanisk sett nokså sterk, men pga. ugunstig oppsprekking, bratt terreng og store areal er løsnessannsynligheten for steinsprang vurdert til å være >1/100 for store deler av bergskrent og >1/1000 i et mindre område i nordlig del. Vurderinger av løsne- og utløpssannsynlighet er hovedsakelig basert på befarings- og dronefoto. Det er utført omfattende sikringstiltak tidligere (se kapittel 1.1), men det observeres fortsatt en del potensielle ustabile partier som ikke er sikret. Figur 8, Figur 9, Figur 10 og Figur 11 viser deler av skråningene med kildeområder for steinsprang. Det presiseres at det kan være flere områder hvor det er avløst berg, men alle reelle partier med ustabil berg kan ikke kartlegges godt nok før man har vurdert bergskråningen nærmere i tau eller fra lift/mobilkran.

I de områdene med påvist skredfare (gjelder spredte partier i hele bergskråningen) anbefales det å sikre mot steinsprang ved hjelp av kontrollert spettrensk, installering av bolter og bergbånd, montering av steinsprangnett og etablering av enklere fanggjerdar på gitte strekk. Firma med bergteknisk kompetanse må vurdere stabilitetsforholdene nærmere og prosjektere sikringstiltakene. Sikringstiltakene skal utføres av en bergkyndig sikringsentreprenør. Sikringsarbeidet vil utføres ved hjelp av taulag og mobilkran/lift om det er tilkomst. Da det er utført en del boltesikring i bergskråningen fra før så blir mye av arbeidet å besiktige hele skråningen fra tau og sele og supplere ved behov. Geolog blir med på besiktigelsen og kan da merke ut hvilke områder som krever sikringstiltak.

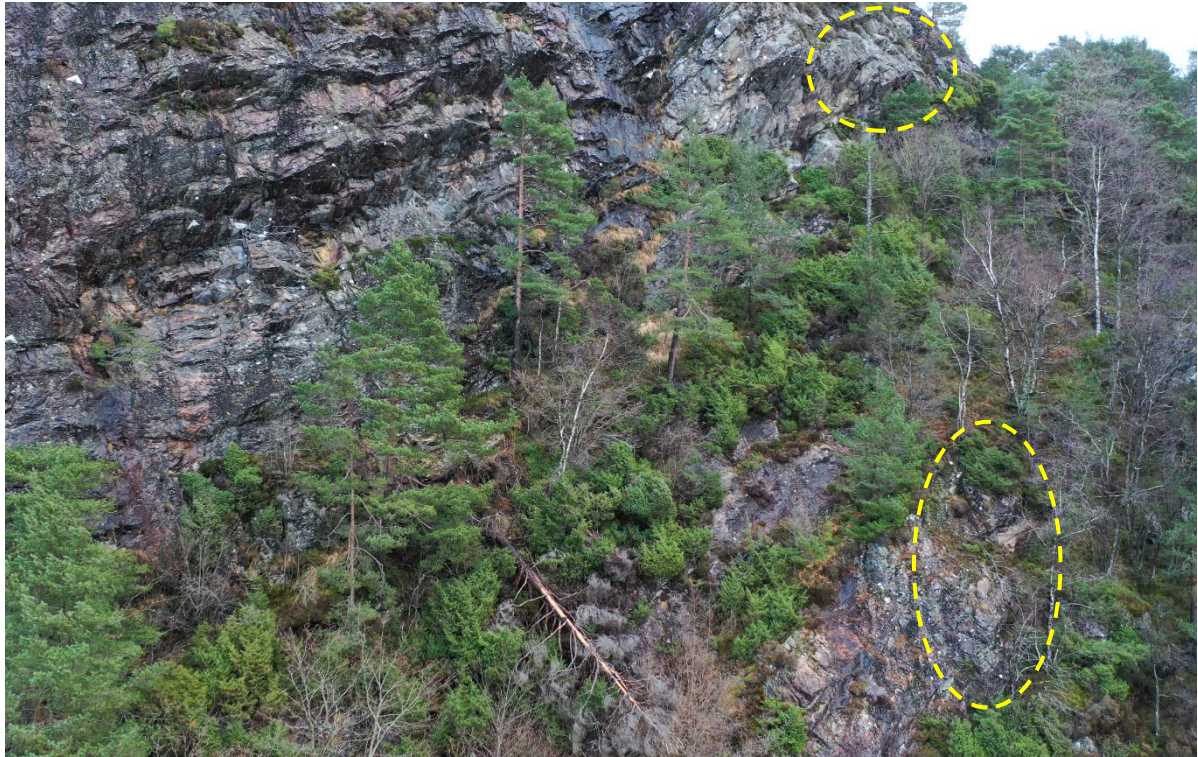
Figur 10. Søndre del av bergskråningen. Områder med potensielt ustabil berg, se gulstiplede sirkler. Bildet er tatt fra drone mot SØ.

I sørlig del av kartleggingsområdet er det registrert to rygger som gjør at det naturlig er en bremsende effekt på steinsprang fra overliggende skrenter. Terrenget flater også ut mellom ryggene og skiller i større grad det øvre og nedre løsneområdet. Utløpslengden i dette området er derfor kortere enn lengre nord. Det er registrert et lite løsneområde i sørøst basert på flyfoto, terrenghelning og skyggerelieff. Bergene har trolig samme egenskaper som de andre løsneområdene, og løsnessannsynligheten er vurdert til >1/100. Da løsneområdet er av begrenset størrelse og høyde vil utløpslengden ikke være lengre enn rett under bergskrenten hvor terrenget flater ut.

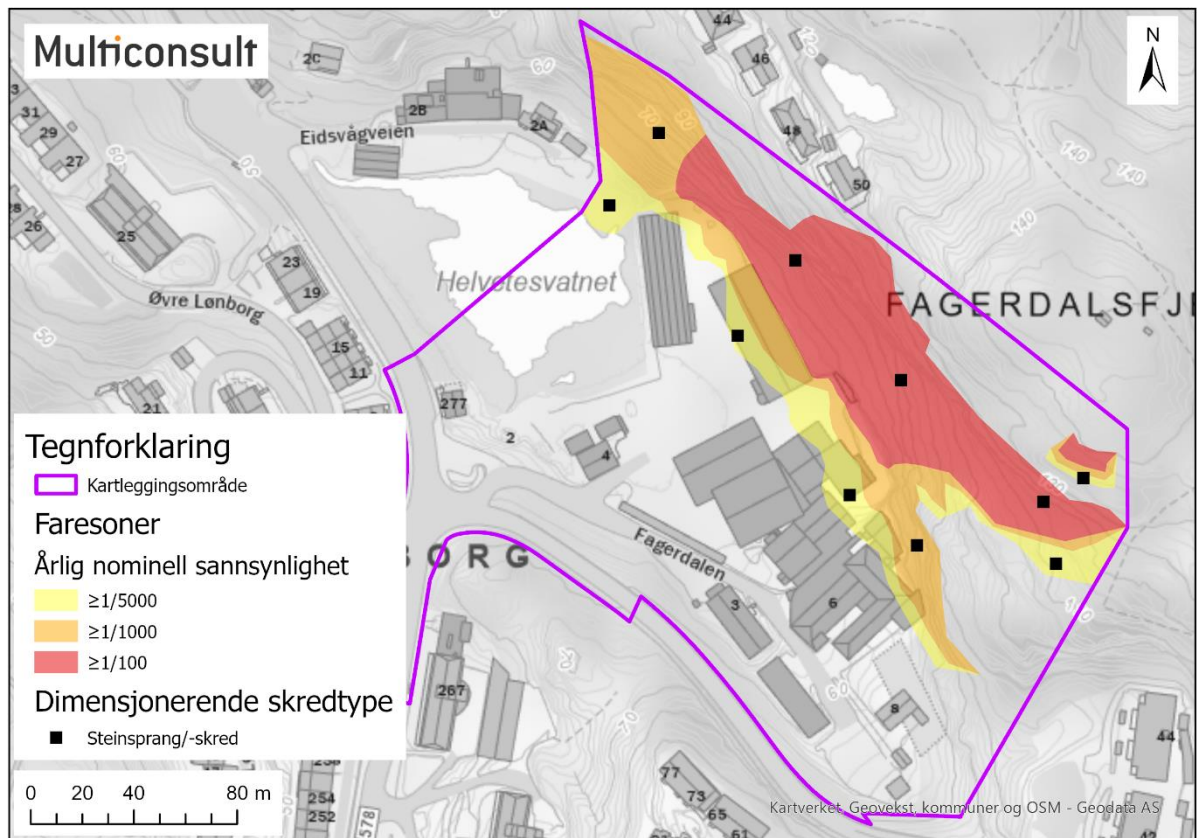
Figur 12. Faresonekart for det aktuelle området.

Faresonekartet som er vist i Figur 12 viser områder som er utsatt for skred med en årlig nominell sannsynlighet 1/100, 1/1000 og 1/5000 basert på skredhistorikk, feltobservasjoner, modelleringsarbeider, samt faglige vurderinger. Dimensjonerende skredtype i området er steinsprang.

Området med skredsannsynlighet  $\geq 1/100$  er utsatt for skred med flere potensielle utløsningsområder og relativt hyppige skredhendelser. Områdene med skredsannsynlighet  $\geq 1/1000$  og  $\geq 1/5000$  kan bli truffet av skred ved mer ekstreme tilfeller, dersom større bergpartier løsner eller f.eks. flogstein som resultat av oppknusning av blokker.

| 7 Faresonekart | AVVIK<br><br>MERKNAD | Det manglar faresone med årleg sannsyn $\geq 1/5000$ det øvste losneområdet i aust. Det manglar faresone i nordlegaste spiss av kartleggingsområdet. Ut i frå kartet ser det ut til å vera like bratt her. Det ser òg ut til å vera enkelte bratte område over faresone med årleg sannsyn $\geq 1/100$ . Faresonekart er ikkje i samsvar med krav i NVE (2020), og manglar blant anna oppdrags- og kartinfo. Symbol for dimensjonerande skredtype manglar for faresone med sannsyn $\geq 1/5000$ . | Faresonene er revidert med hensyn på kommentar. Det er tegnet inn faresone med sannsynlighet $>1/5000$ i sør. Faresonene i nord er justert. Det er også lagt til et lite løsneområde i sørøst. |

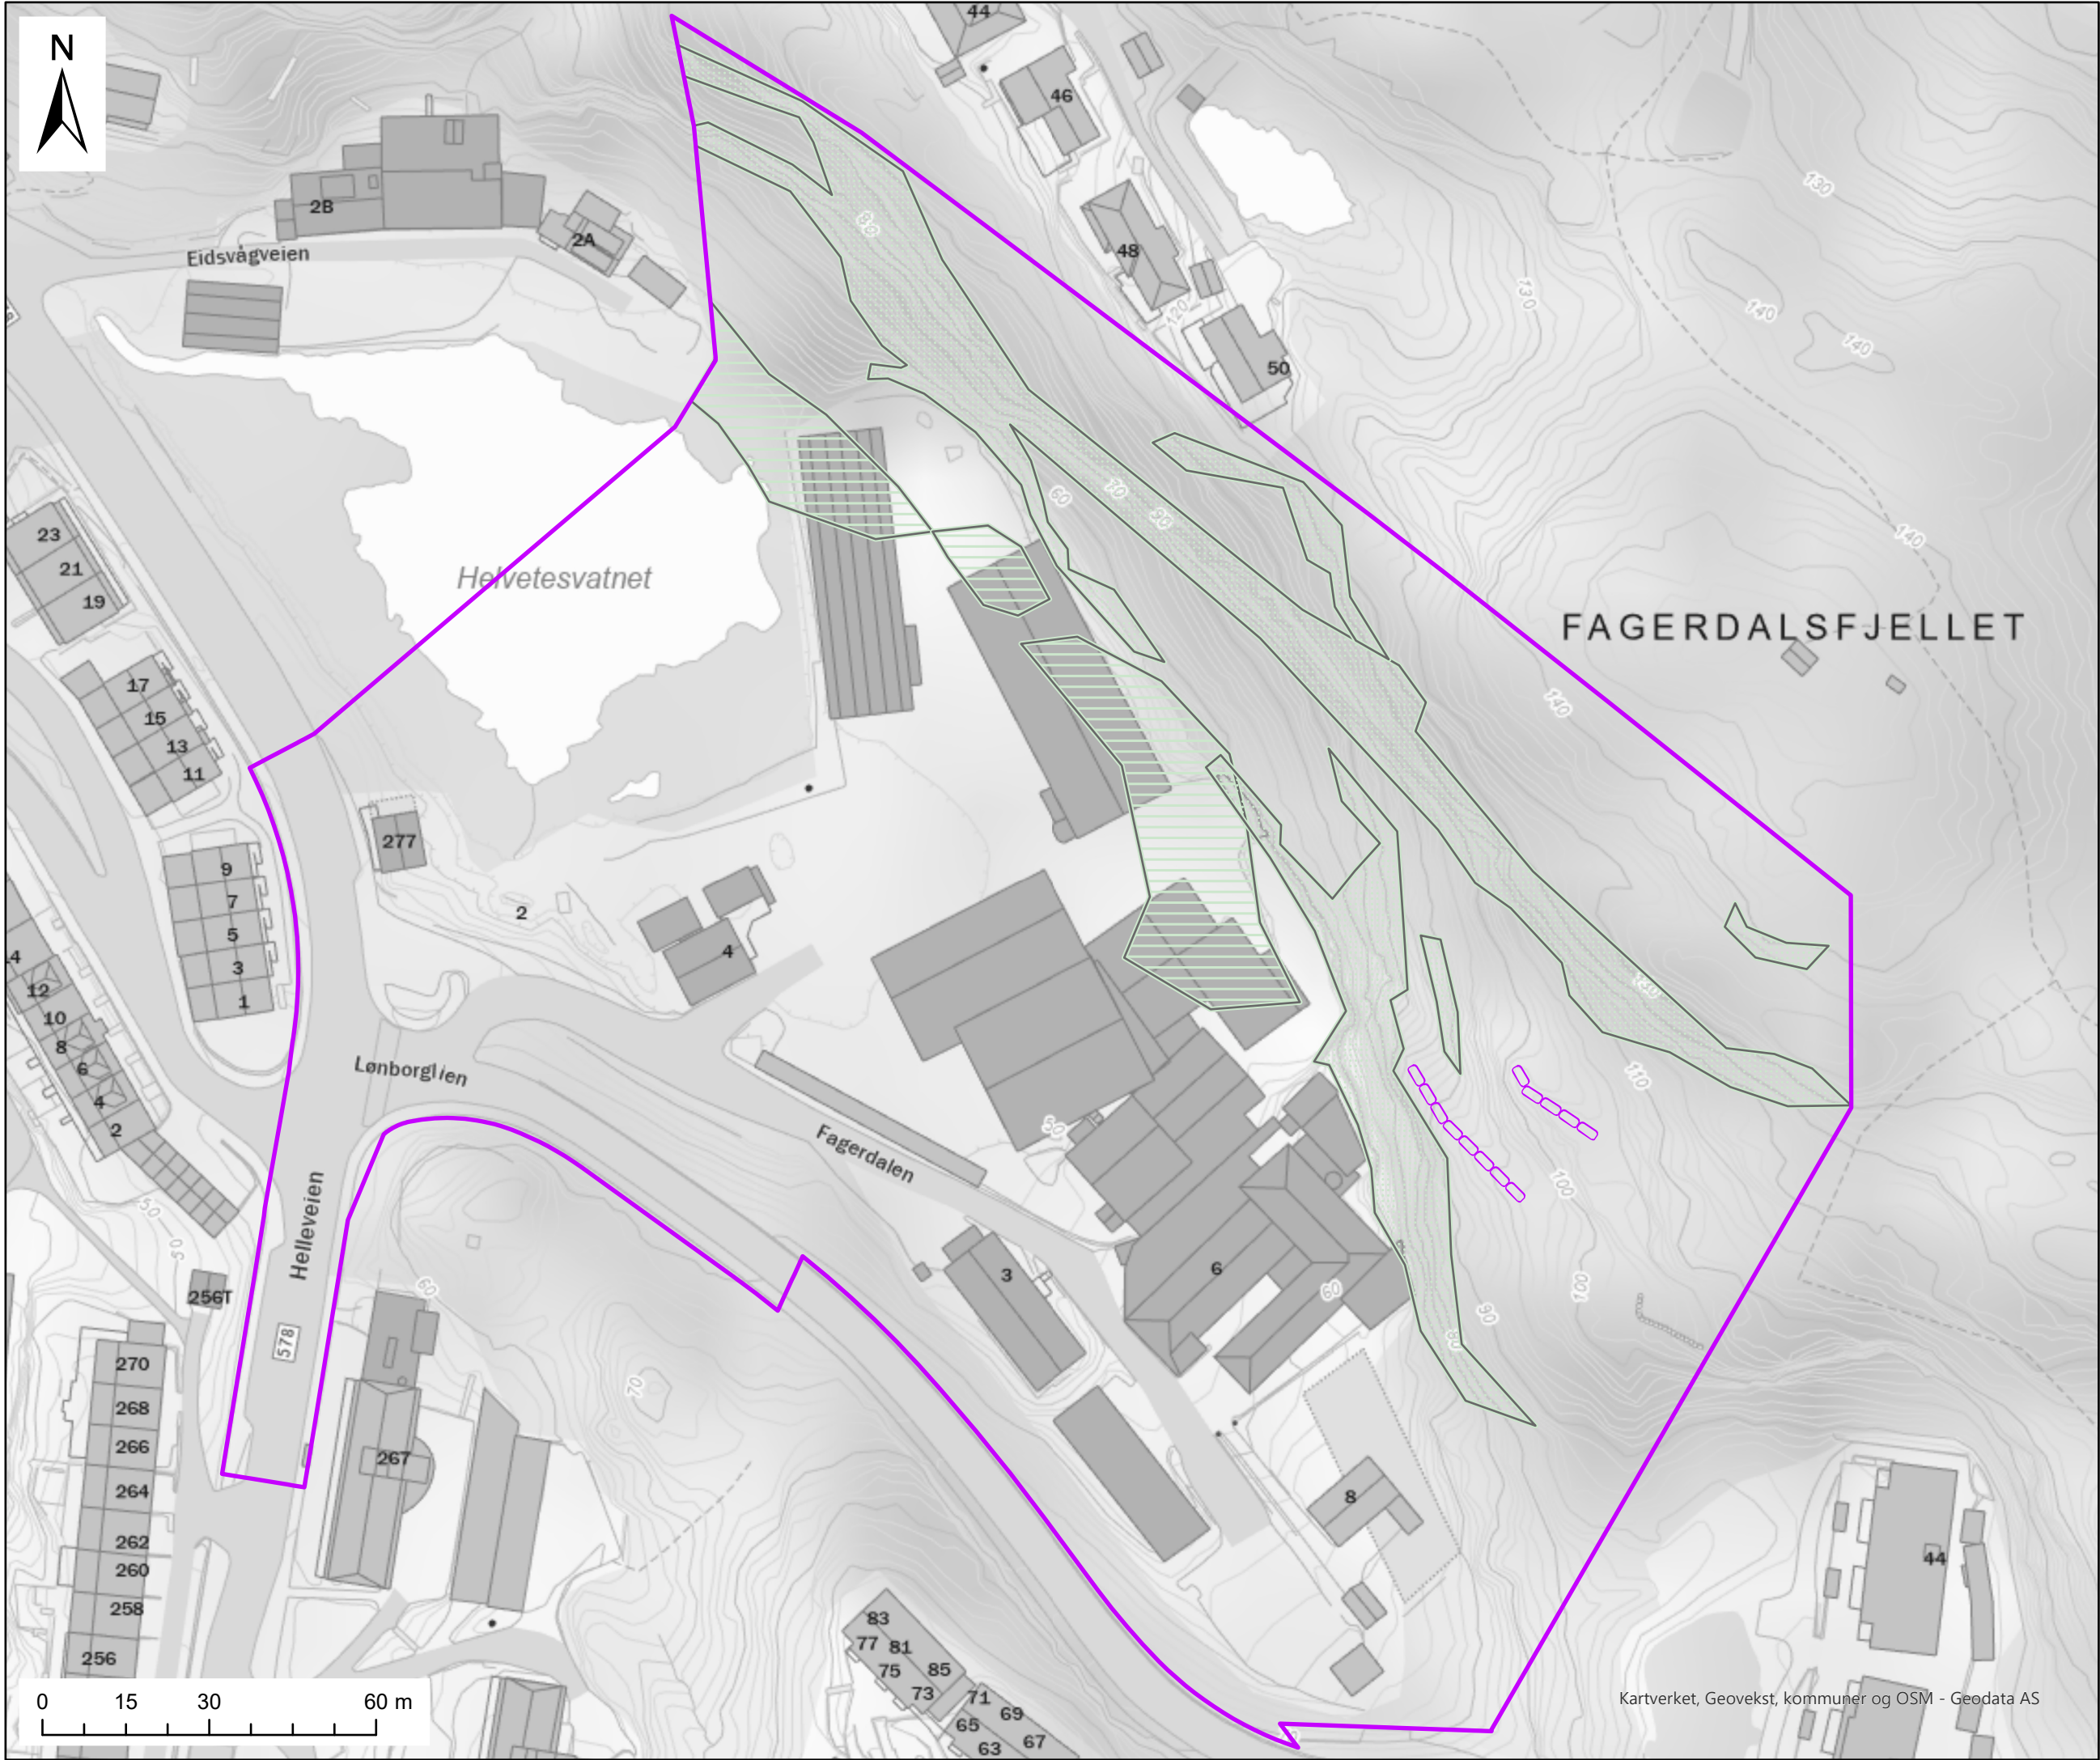
| Registreringskart | | | |

- Kartleggingsområde
- Rygg
- Løsneområde steinsprang/steinskred
- Steinsprang/steinskredavsetning

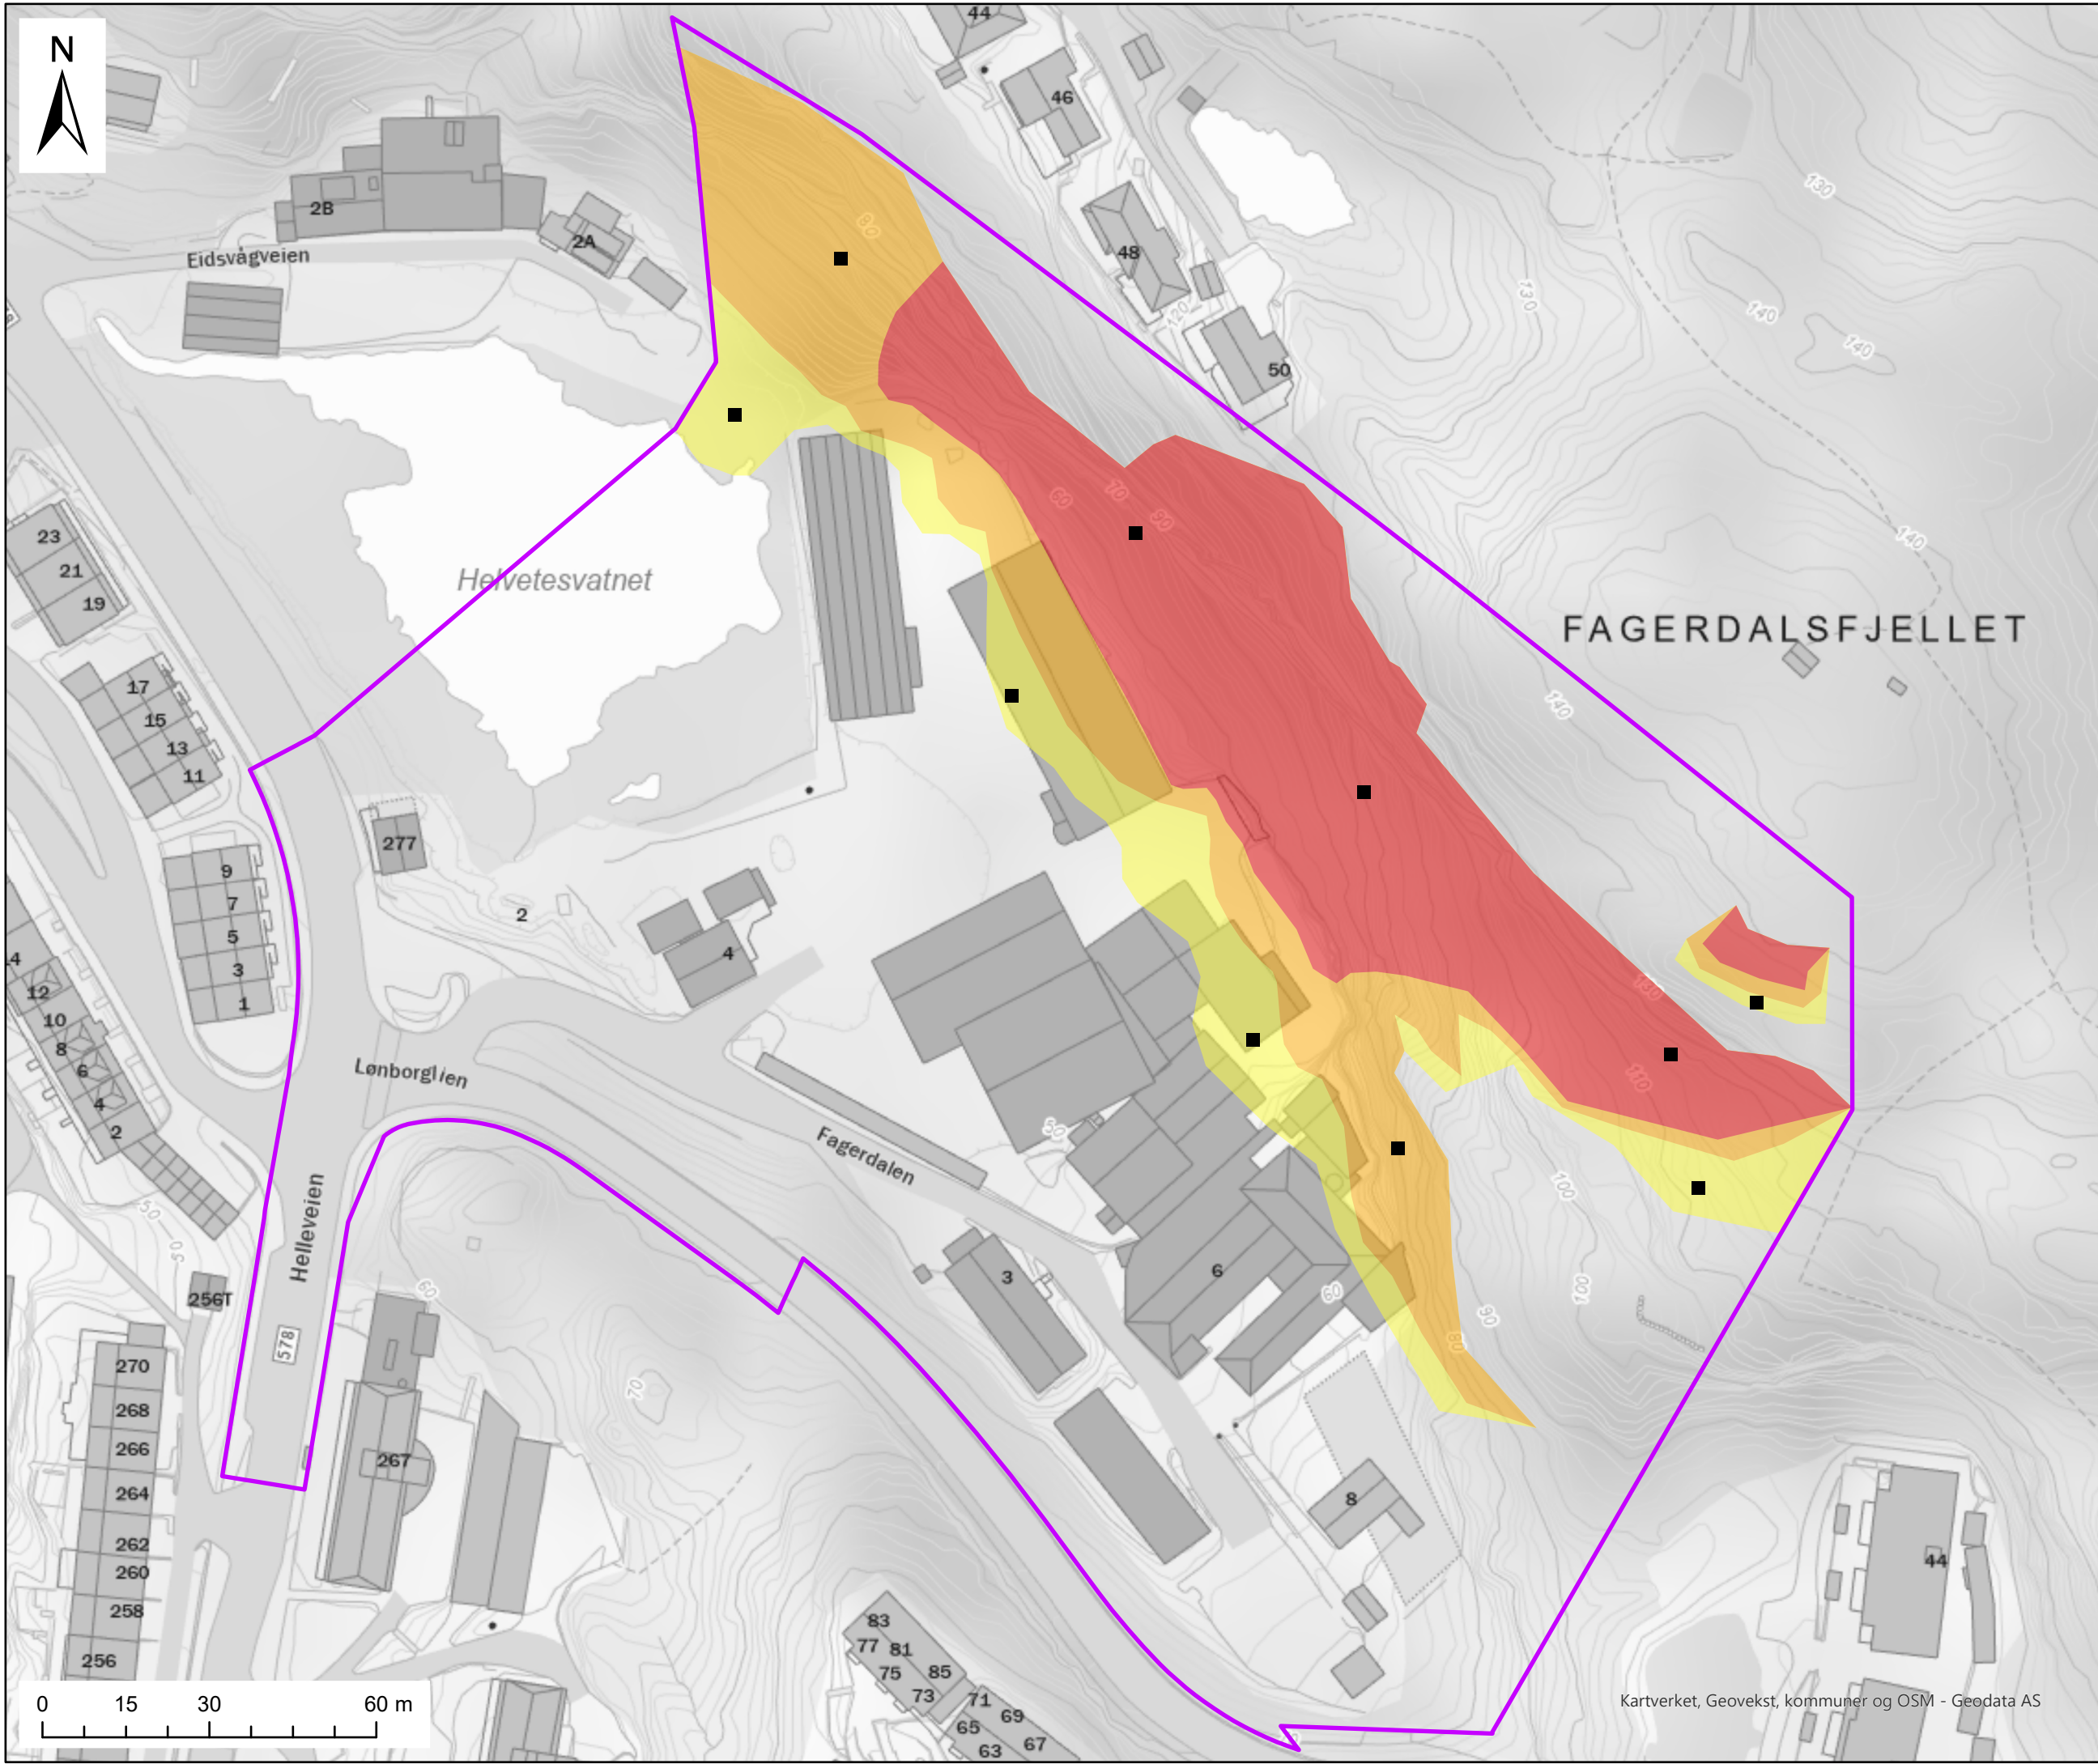
Vedlegg 2  
Faresonekart

Årlig nominell sannsynlighet
