Kulturminnedokumentasjon

Fana, Gnr. 94, Bnr. 6, Rød

Dokument type
Kulturminnedokumentasjon

Oppdragsnavn: Boligprogrammet Rød
Prosjektnr: 13500XXXX
Mottaker: Bergen kommune
Dokument type: Rapport
Versjon: 1
Dato: 01.02.2023
Utført av: VEEL
Kontrollert av:
Godkjent av:

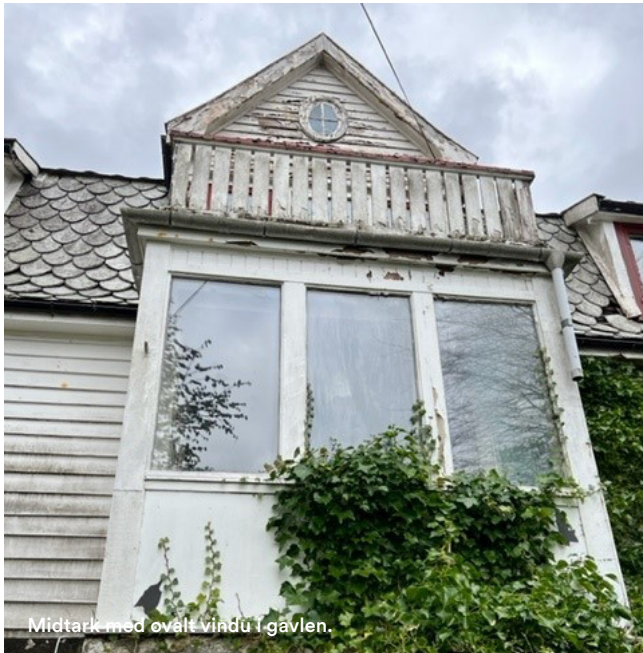
Hovedhuset er et bolighus i to etasjer med kjeller og loft. Det valmede mansardtaket gir huset sitt særegne utseende. Mot nordvest har huset en midtark med et ovalt vindu i gavlen, og i sørøst har huset et tilbygget vindfang.

Midtark med ovålt vindu i gavlen.

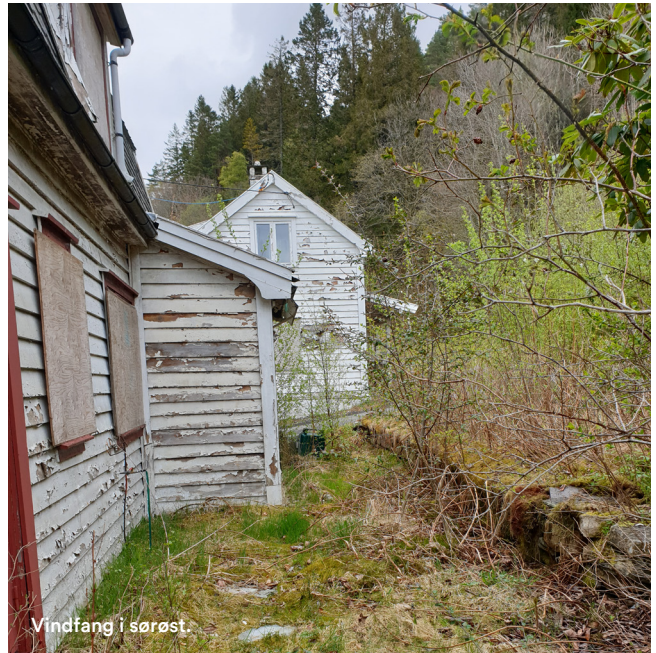
Vindfang i sørøst.

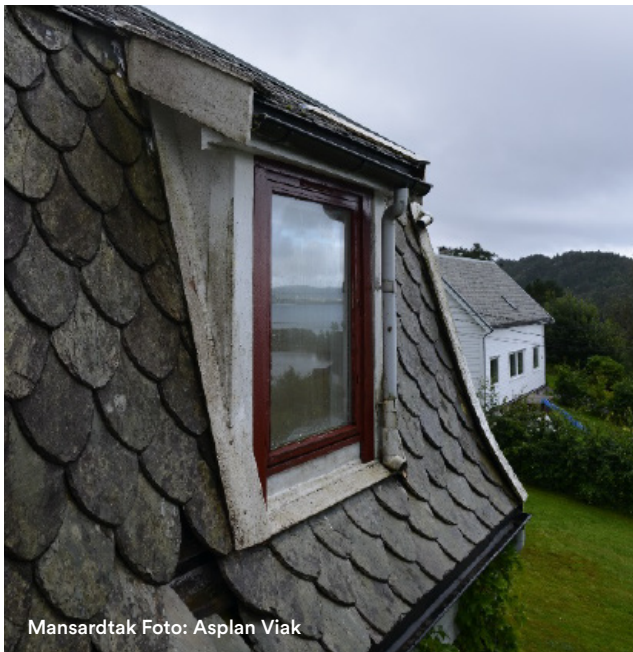
Hovedhuset har et valmet mansardtak, som gir god utnyttelse av loftsetasjen. Dette er en takform som er typisk for jugendarkitekturen. Taket er tekket med lappskifer.

Mansardtak Foto: Asplan Viak

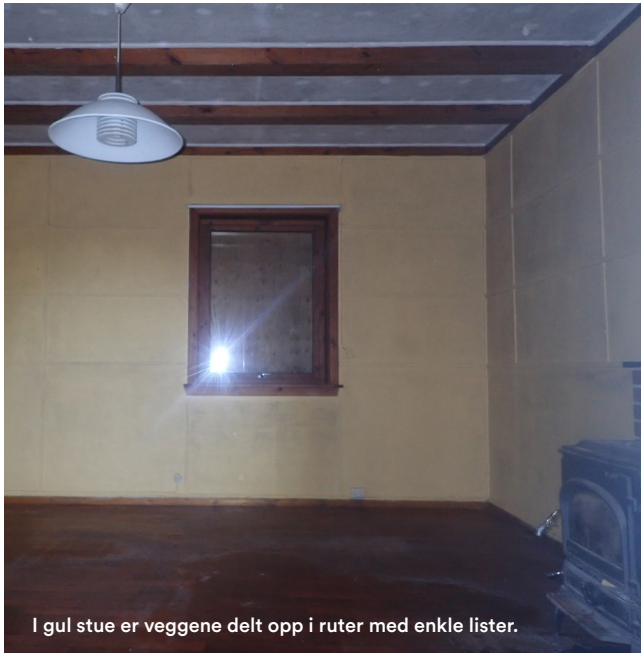
I gul stue er veggene delt opp i ruter med enkle lister.

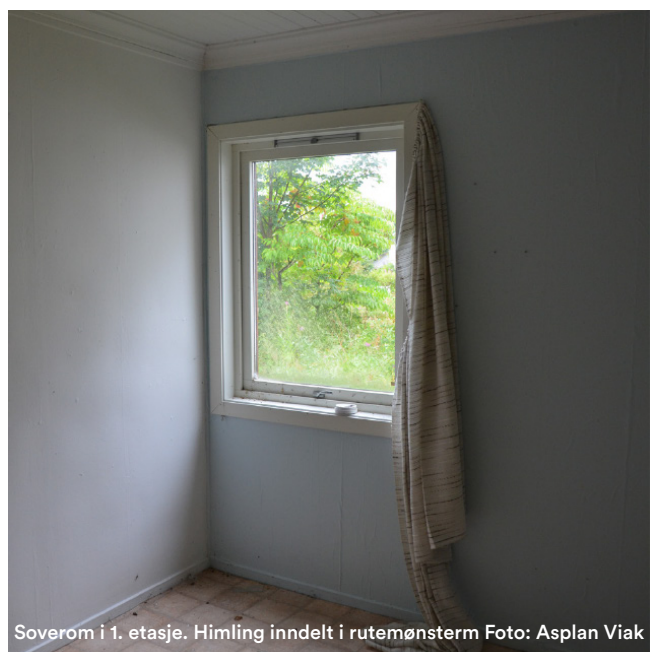
Soverom i 1. etasje. Himling inndelt i rutemønster Foto: Asplan Viak

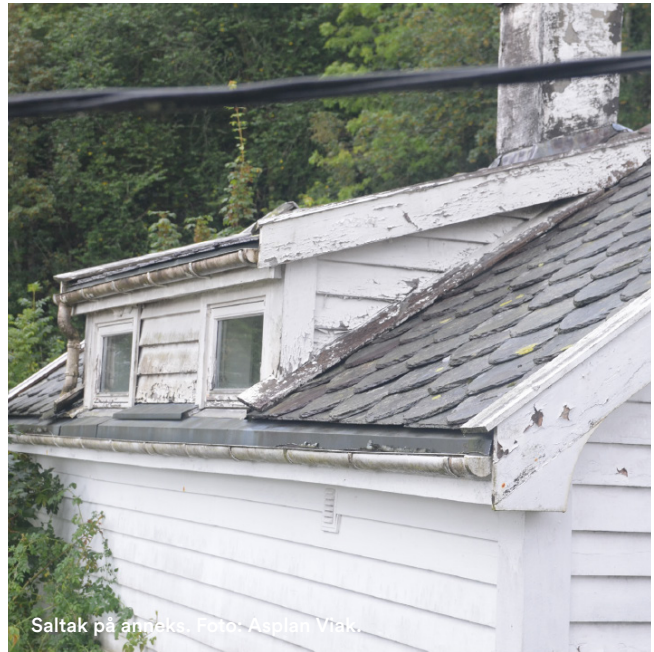
Annekset har et enkelt saltak, med et takoppløft mot nordvest. Taket er tekket med lappskifer som hovedhuset.

Saltak på anneks. Foto: Asplan Viak.

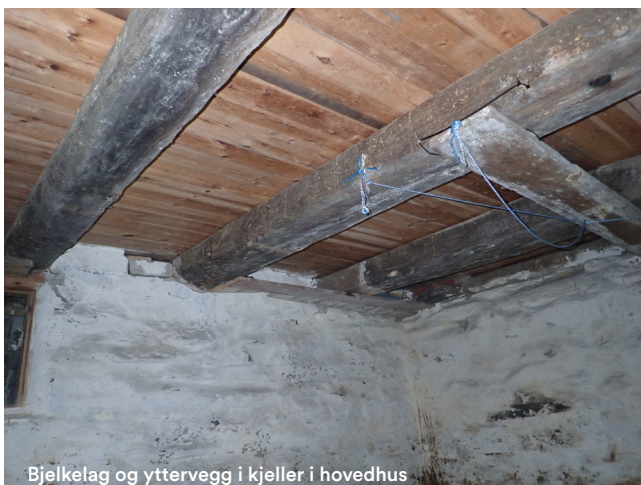
I rapporten til Rambøll er hovedbygningen vurdert til å ha en grunnmur uten større sprekker, noe som tyder på en god/stabil fundamentering. Store deler av trekonstruksjonene kan trolig gjenbrukes ved rehabilitering, men med behov for forsterkninger. I tillegg vil det være behov for utskiftning av det treverket som er råteskadet eller hardt angrepet av insekter.

Bjelkelag og yttervegg i kjeller i hovedhus

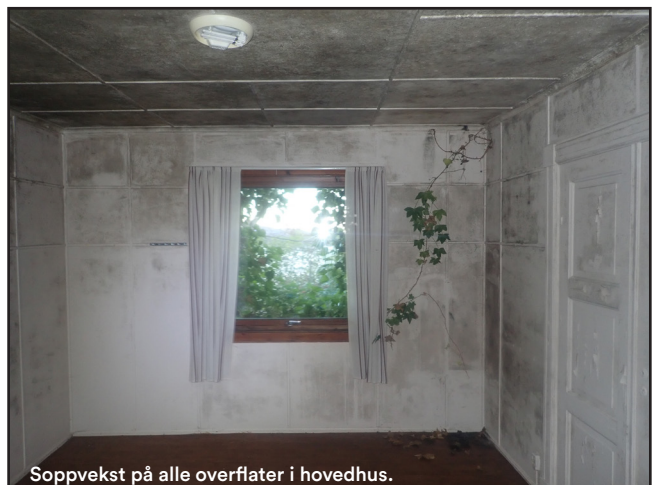
Konklusjonen i Asplan Viak sin tilstandsvurdering er at bygningene fremstår med et vedlikeholdsbehov særlig knyttet til at byggene har stått i fuktig klima over lengre tid. For hovedhuset er det større lekkasje i vindfang, samt avdekket lekkasje på loft.

Soppvekst på alle overflater i hovedhus.

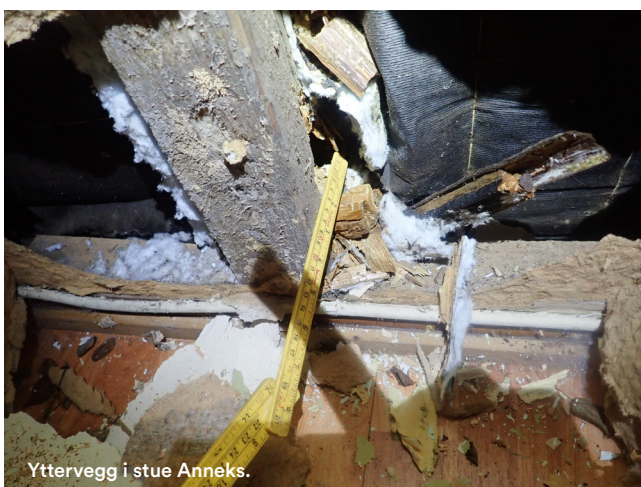
Yttervegg i stue Anneks.

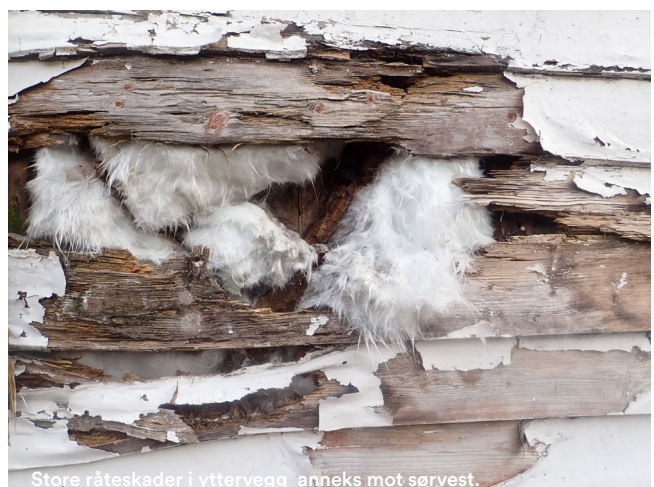
I annekset må grunnmuren vurderes, da sprekkekanter tyder på at fundamentet i bygget ikke er stabilt. Bindingsverk i yttervegger og gulvbjelker har omfattende råteskade i både gulvbjelker og bindingsverk i ytterveggene. Takkonstruksjonen ser ut til å være i tilfredsstillende tilstand.

Store råteskader i yttervegg anneks mot sørvest.
