Til: Mona Hermansen  
Fra: Lars Martin Færseth og Eivind Halvorsen  
Sted, dato: Bergen, 2018-11-07  
Kopi til:

## ► Hydrogeologisk vurdering av myr – Frieda Fasmers minne

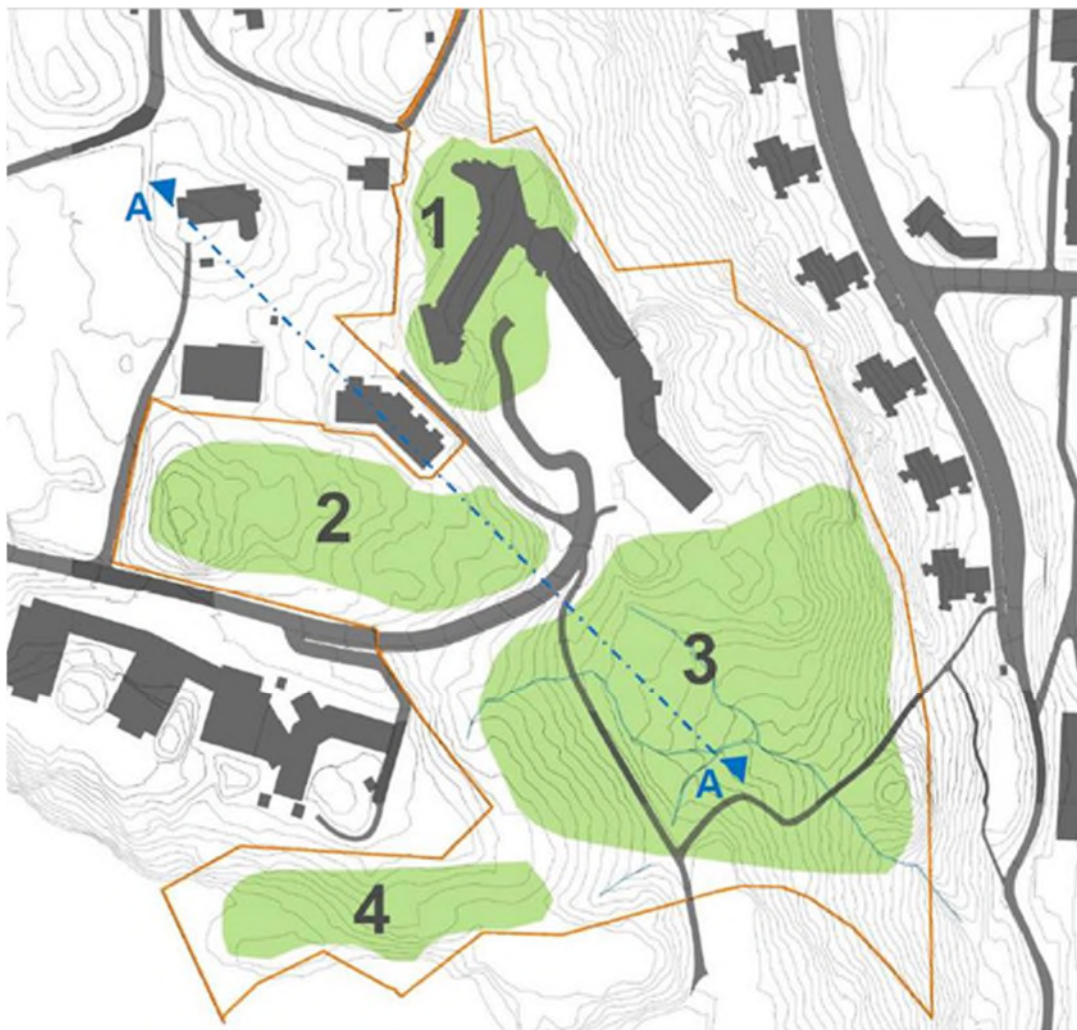
Figur 1. Kartutsnitt med noen av arealene i planområdet. Myra som ønskes undersøkt ligger i område 3.

Vest for Loddefjord sentrum i Bergen kommune er det planlagt utviding av tjenesteytingsområdet i forbindelse med Frieda Fasmers minne. I forbindelse med planinitiativet har Bergen Kommune kommet med innspill om at det bør gjøres en hydrogeologisk utredning av en myr som ligger i område 3 (Figur 1) som viser hvilken betydning myra har for fordrøyning av overvann og det hydrologiske kretsløpet i området. I forbindelse med utredningen ønskes det også en undersøkelse av dybden på myra.

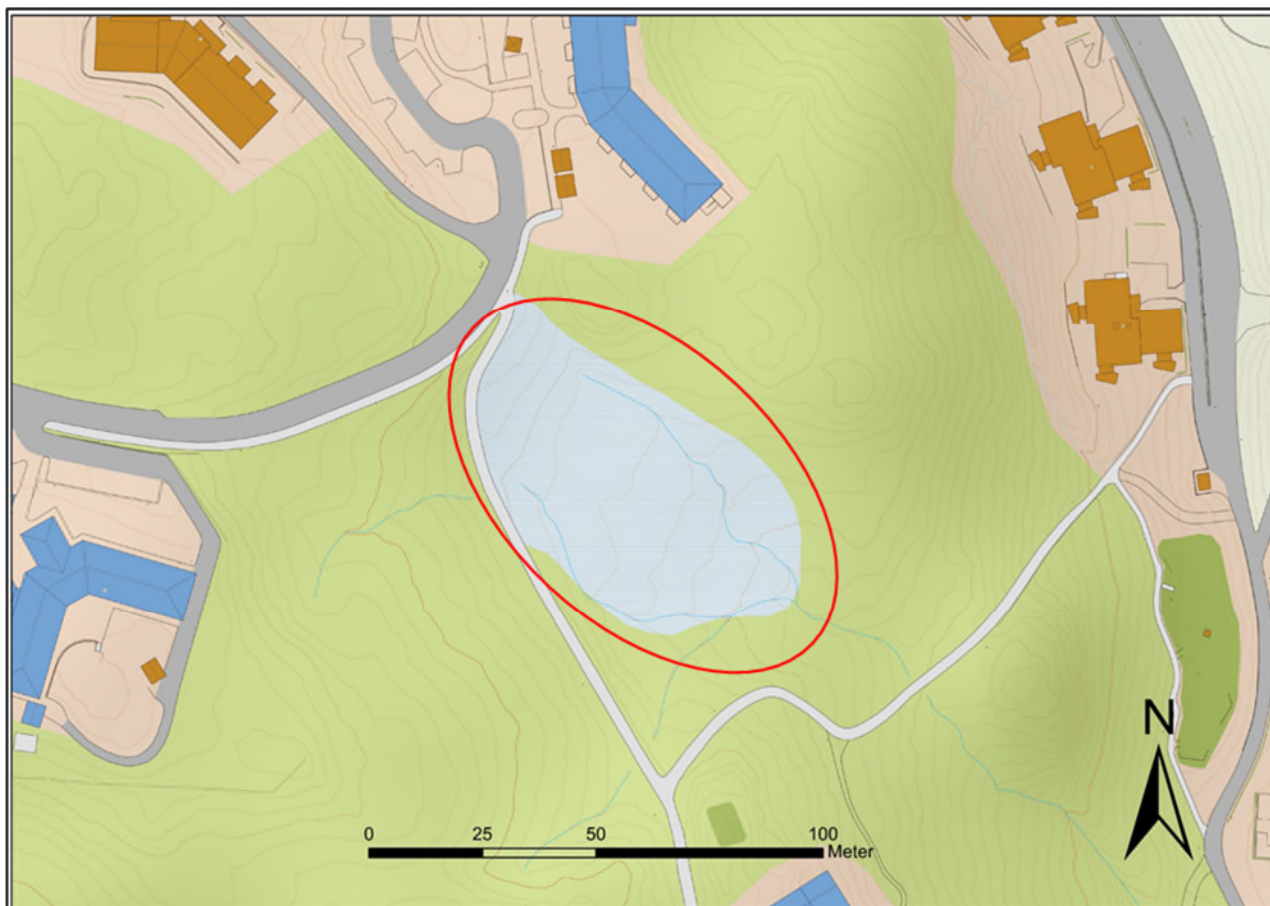
Figur 2. Området vist med rød oval sirkel ligger i en forsenkning i terrenget og er avgrenset av gang-/sykkelveg i nordvest og vest og av en rygg i terrenget mot øst og sørøst (<https://www.norgeskart.no/>).

Utsnitt fra topografisk norgeskart i Figur 2 viser avgrensning av det undersøkte området. Området ligger i en forsenkning i terrenget og er avgrenset av gangvei i nordvest og vest og av en rygg i terrenget mot øst og sørøst. Høyeste punkt på ca. kote 48 ligger nordvest på området herfra faller terrenget jevnt mot ca. kote 39 sørøst på området.

Tre mindre bekkedrag går gjennom området (Figur 2 og Figur 4). Bekkefarene er ikke synlig i terrenget utenfor området. Det antas at avrenning fra omkringliggende nedbørsfelt drenerer inn mot veg og gang-/sykkelveg nordvest og vest for området der vannet samles i veigrøfter og siden kommer inn på området via kulvert under gang-/sykkelveg der bekkefarene har blitt dannet. Innenfor området antas det at lokal overflateavrenning innenfor området bidrar til vannføringen i bekkedragene. Bekkedragene samles i ett løp nederst på området som går ut av området via kulvert under gang-/sykkelveg.

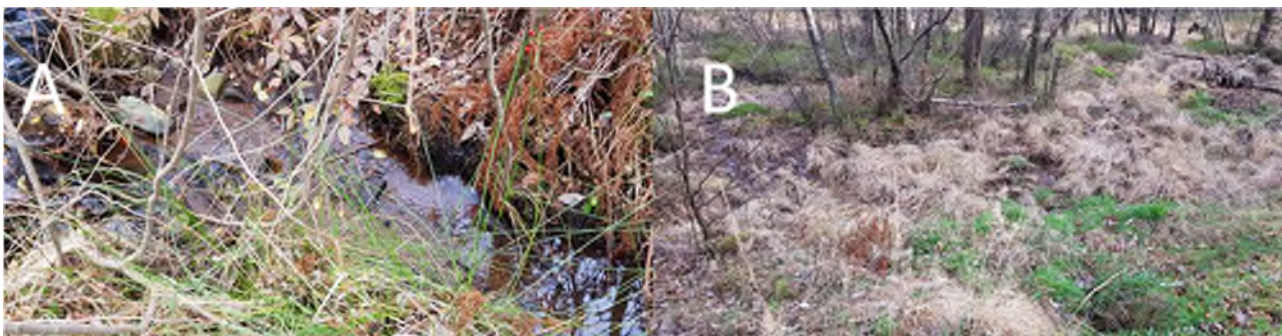
Figur 5. A) Bekkedrag med sand og steinbunn øst på området. B) Diffust bekkedrag med gresstuer og torvbunn vest på området.

Bekkedraget lengst øst på området er avgrenset og har bunn av stein, sand og grus, mens bekkedragene lenger vest og sørvest er bredere og mer diffuse med vekslende gresstuer og bunn av torvjord (Figur 4 og Figur 5).
