Oppdragsgiver: **Lille Nestunvann AS**

Oppdragsnr.: **52308061** Dokumentnr.: **ARK-01**

**Til:** Lille Nestunvann AS  
**Fra:** Norconsult Norge AS v/Marie Hepsøe Torpe  
**Dato** 2024-04-18

## ► Landskapsanalyse for boligprosjekt ved Litle Nesttunvatn

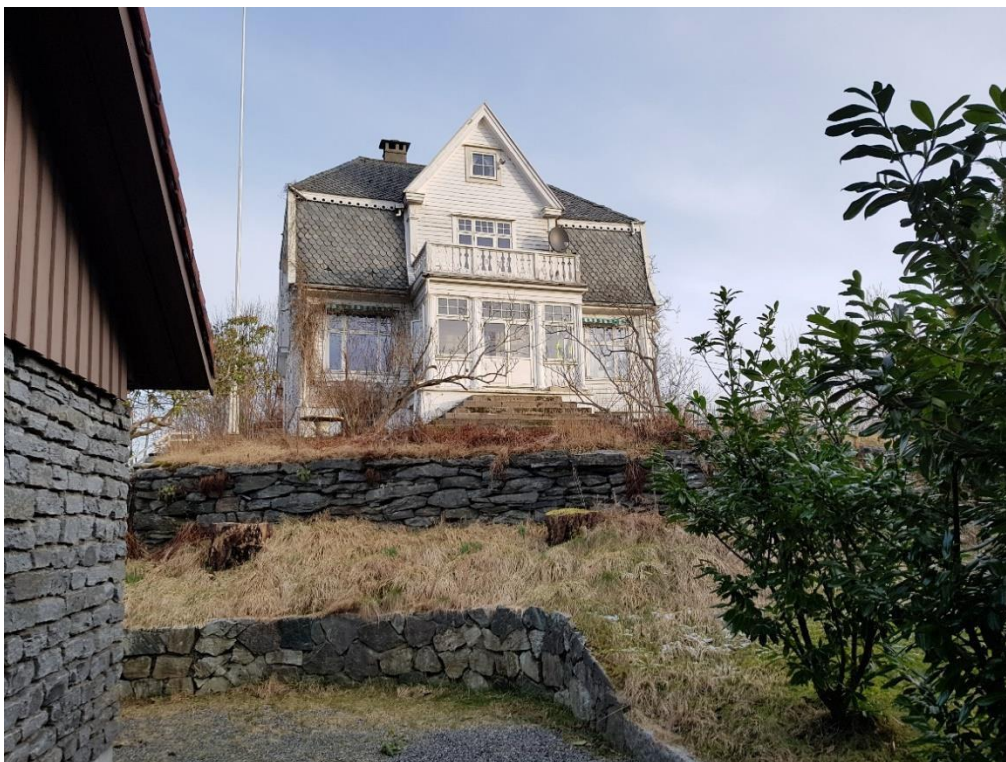
*Nestunvegen 101A, sett fra hagen til Sundts veg 5. Villaen er plassert høyt i terrenget, og natursteinsmurer tar opp høydeforskjellene mot omkringliggende terreng på tre sider av eiendommen.*

Nesttunvegen 101A er en eldre villa fra andre halvdel av 1800-tallet. Bygningen ligger høyt i terrenget på cirka kote +27. Flere natursteinsmurer i varierende høyder tar opp høydeforskjellene mot det lavereliggende terrenget i vest, sør og øst. Murene bærer spor av å ha blitt rehabilitert eller utvidet på senere tid, og muren består av både eldre og nyere elementer. Hagen bærer preg av manglende skjøtsel på senere år. Den gjenværende beplantningen består i hovedsak av rododendron og syrin. Det finnes også et eldre formklippet bøketre i hagen. På fasaden i sør vokser klatreplanter, og det er også rester av staudebed inn mot fasaden. Vest for villaen er rester av en opparbeidet oppholdsplass med natursteinsdekke. Her har det sannsynligvis tidligere vært en flott utsikt mot Litle Nesttunvatnet. Nå skjules denne til stor del av krattvegetasjonen langs vannet. Hagen fremstår som delvis gjengrodd og forfalt, men med tydelige spor etter opprinnelig bruk og utforming.

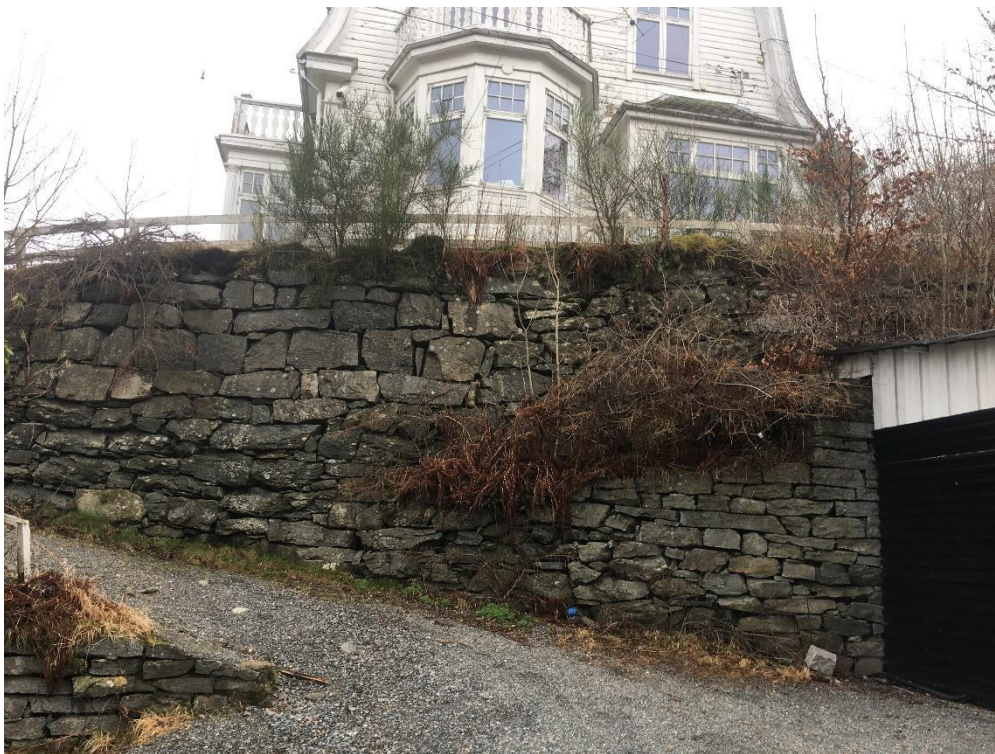
*Murene bærer spor av å ha blitt rehabilitert eller utvidet på senere tid, og muren består av både eldre og nyere elementer.*

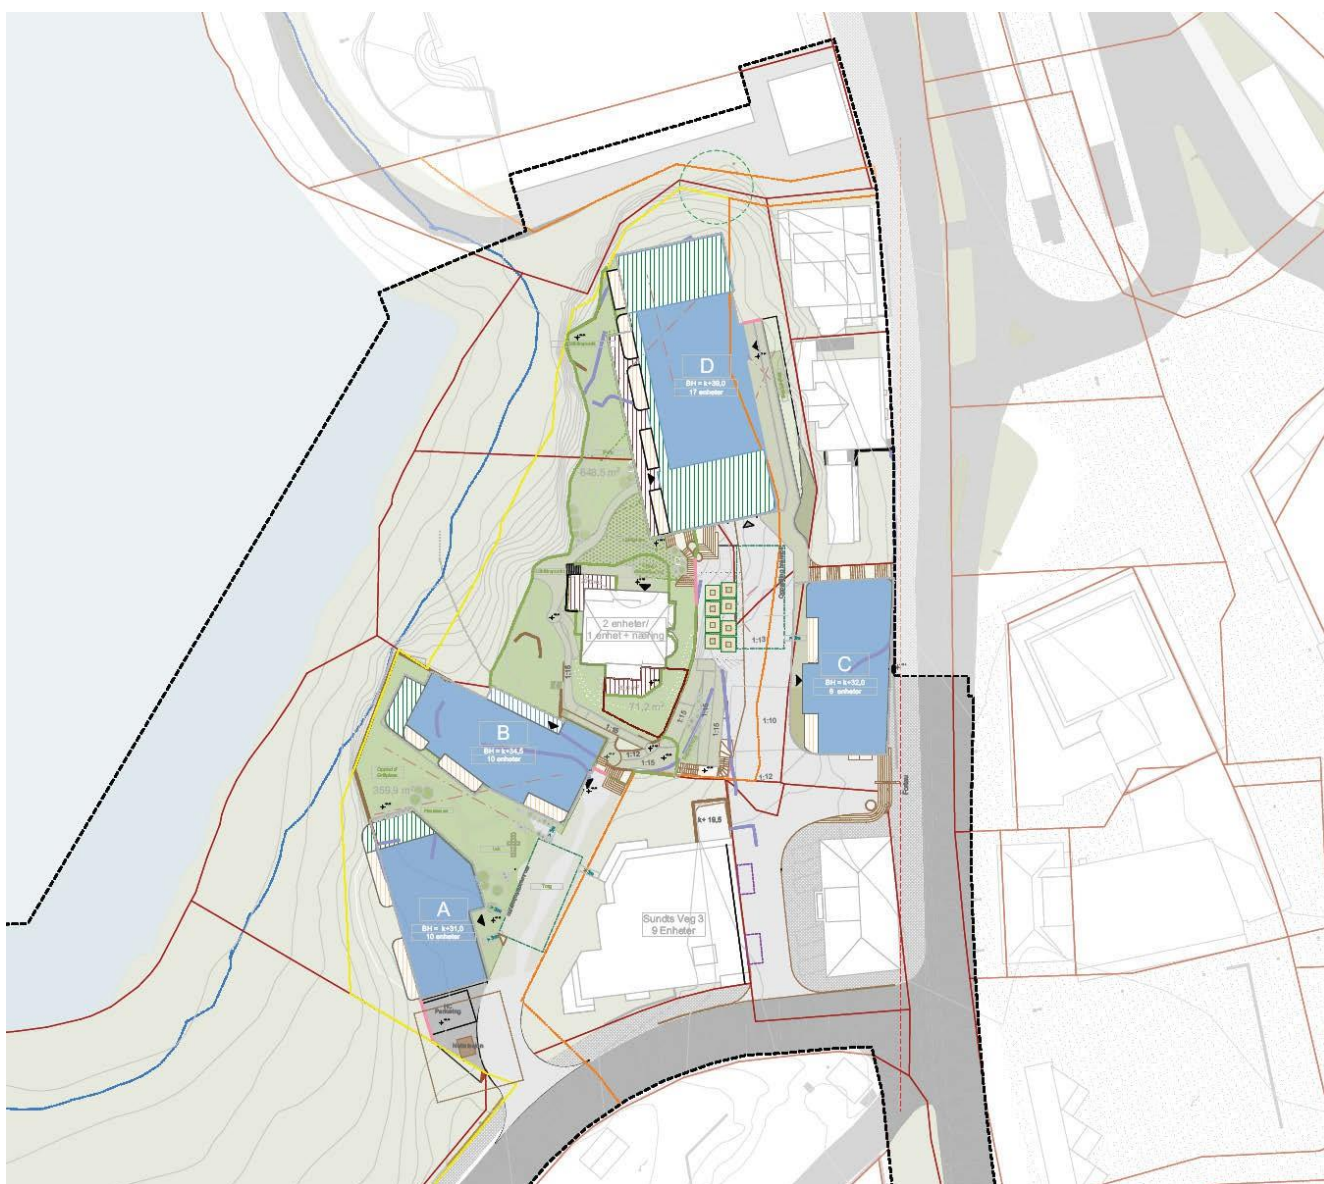
Figur 2. viser den nye illustrasjonsplanen for boligområdet. Planen er utarbeidet av Tippetue Arkitekter AS (14.02.2024).

Under vises en illustrasjonsplan med de planlagte bygningers plassering i landskapet (figur 2). Planen viser beliggenheten i forhold til naturområdet og Lille Nestunvatnet. Den eksisterende villaen «Villa Holberg» vil ligge omtrent midt i det nye boligområdet. Tippetue Arkitekter AS har utarbeidet flere visualiseringer til prosjektet. De som vises i denne analysen, er de visualiseringer hvor konsekvenser for fjern- og nærvirkninger av forslaget vurderes å være størst. Endringer i forhold til planforslaget fra 2021 (figur 3) beskrives på den følgende siden.

Opplevelsen av perspektivet fra Nesttun terminal i øst vil endres betydelig i sammenligning med dagens situasjon. Bygget langs Nesttunvegen (bygg C på figur 2) vil bidra til en mer definert gatestruktur langs hovedvegen i sentrum, hvorav eksisterende linjer i bygg videreføres i etasje-, tak- og viduhøyde. Som en konsekvens av utbyggingen vil eksisterende vegetasjon på området langs Nesttunvegen fjernes. Dette vil føre til at området rundt Nesttun terminal oppleves mindre grønt. Den negative virkningen av dette reduseres til en viss grad av frie siktlinjer til opparbeidede grøntareal mellom de planlagte leilighetsbyggene og langs tverrforbindelsen nord for bygg C. Bygg D er plassert godt synlig over byggene som i dag huser Nesttun Kebab og pizza, Bergen taxi Nesttun og Arne frisør. Bygningskroppen til de planlagte leilighetene bryter med uttrykket til den eldre bebyggelsen langs Nesttunvegen, som består av hvitmalte tre- og murhus med skrånende tak og svart takstein. De planlagte leilighetene viderefører i stedet bygningsstrukturen til bygg langs bybanetraseen i Nesttun sentrum og øst for planområdet, f.eks. ved Sameiet Nesttunvannet terrasse. Terrengbearbeidelsen i forbindelse med fortettingen er planlagt med hensyn til nabotomter. Planforslaget vil tilføre urbane kvaliteter med nytt grøntvolum til Nesttun sentrum.

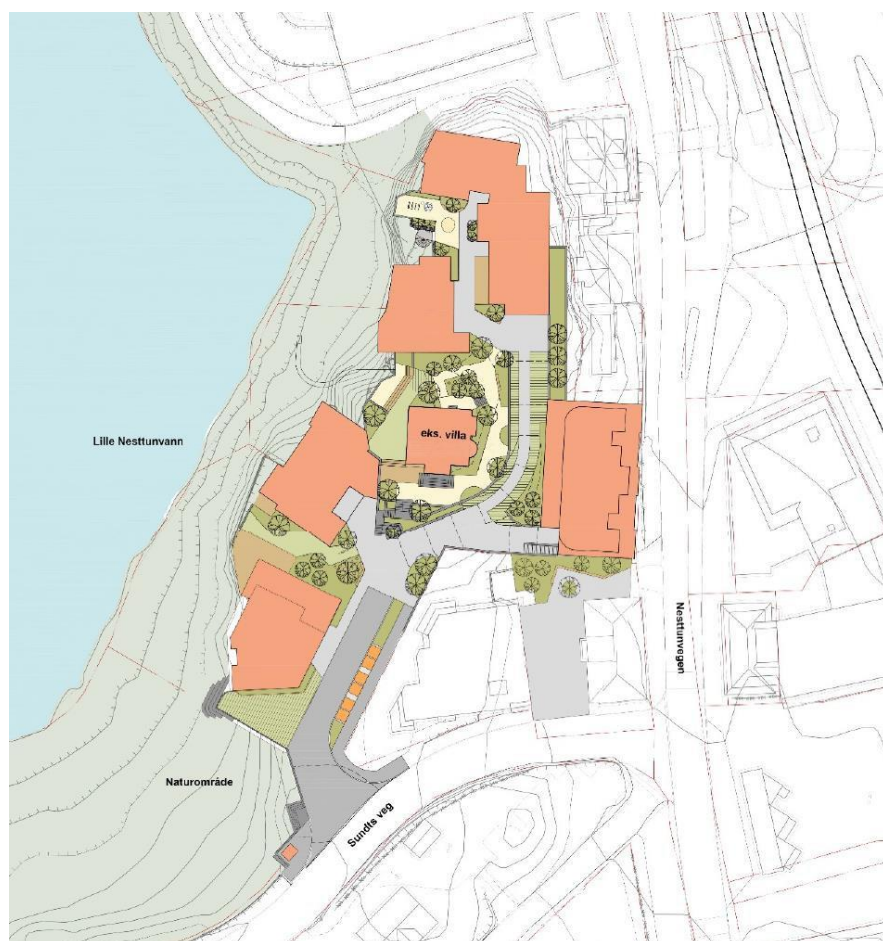
Figur 3. viser den foreliggende planen for boligområdet. Planen er utarbeidet av Tippetue Arkitekter AS i 2021.

Vesentlige endringer mellom planforslaget fra 2021 og 2024 kan ses i bygningsmasse og plassering av leiligheter. Antallet nye bygg er redusert fra fem til fire, og utforming er endret med justeringer i høyde og fasong. Videre er det i langt større grad tatt hensyn til natur- og kulturkvaliteter i området i planen fra 2024. Dette kommer tydelig frem ved at planlagt bebyggelse er trukket tilbake fra grøntområdet langs Lille Nestunvatnet, og at rommet rundt den eksisterende villaen (Nesttunvegen 101A) er åpnet opp. Ny bebyggelse forholder seg til det småkuperte landskapet og legges ikke på et lavere nivå slik det var tiltenkt i foreliggende plan. Eksisterende murer i området bevares, og terrenginngrep blir dermed mindre omfattende.

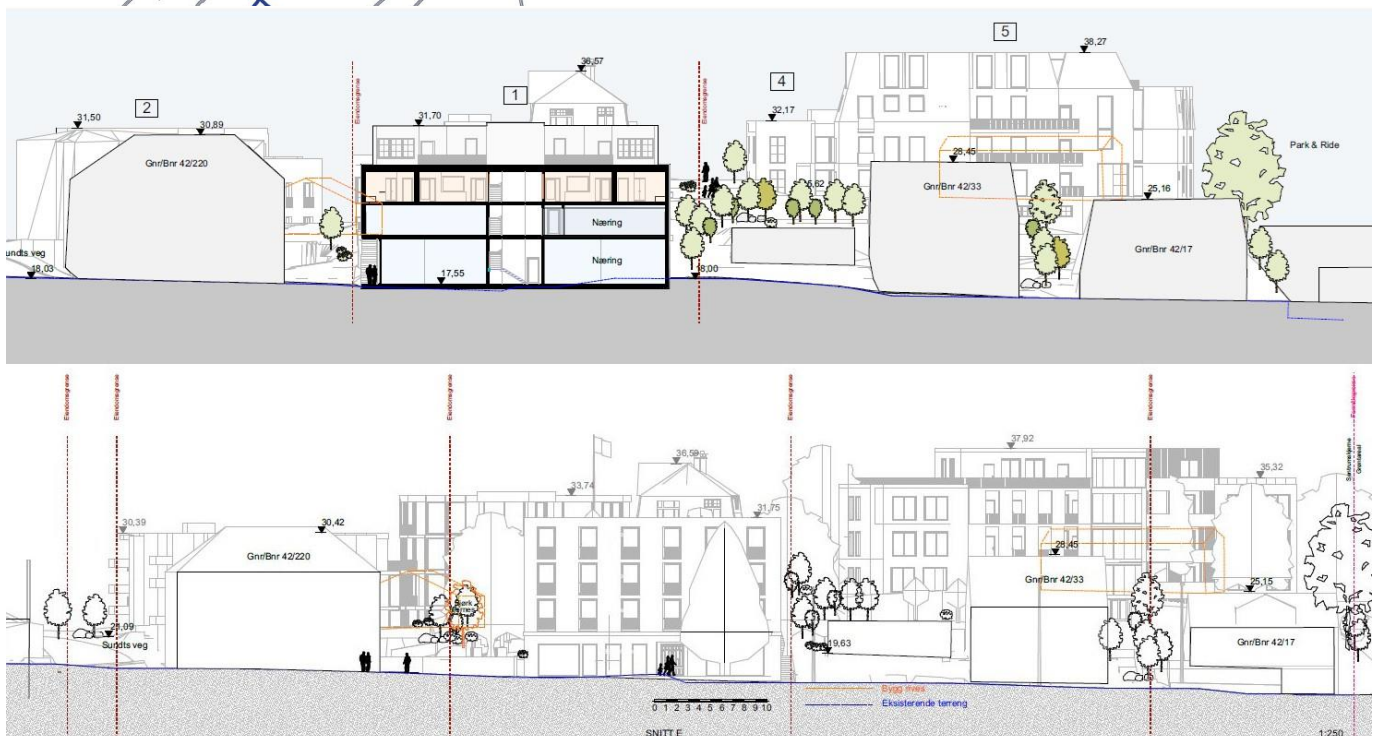
Figur 5. viser snitt E i planforslaget fra 2021 (øverst) og 2023 (nederst). Snittene er utarbeidet av Tippetue Arkitekter AS og viser blant annet bearbeidelse av terreng med hensyn til nabobebyggelse langs Nesttunvegen.

Videre tar planen fra 2024 sikte på å bevare eksisterende vegetasjon i størst mulig grad. Dette muliggjøres ved en endring i bebyggelsesstruktur (figur 4). Variasjon i planlagt byggehøyde speiler eksisterende bebyggelse, vegetasjon og topografi. Bygg D (figur 2) vil utgjøre det høyeste punktet med en takhøyde på ca 37,93 moh. Til sammenligning har villaen, som er plassert på samme forhøyning, en takhøyde på ca. 36,60 moh. Adkomst med bil til parkeringskjeller i bygg er flyttet og lagt bak leilighetene i Sundts veg 3 på det nye planforslaget. For å bevare siktlinjer fra Sundts veg 3 mot naturområdet og Lille Nestunvatnet er det planlagt et uterom med lekeareal mellom bygg A og B. Renovasjon er flyttet mellom byggene, i tilknytning til villaen. Nord for bygg C er det planlagt en trapp som tverrforbindelse til sentrum. Eksisterende terreng skal i det nye løsningsforslaget bearbeides på en måte som vektlegger hensyn til nabobebyggelse i større grad. Til eksempel er det illustrert en mykere overgang med vegetasjon mot Nesttunvegen 97, 99 og 103 i snitt fra 2023 i forhold til snitt fra 2021, hvor det var planlagt en høy mur (figur 5).

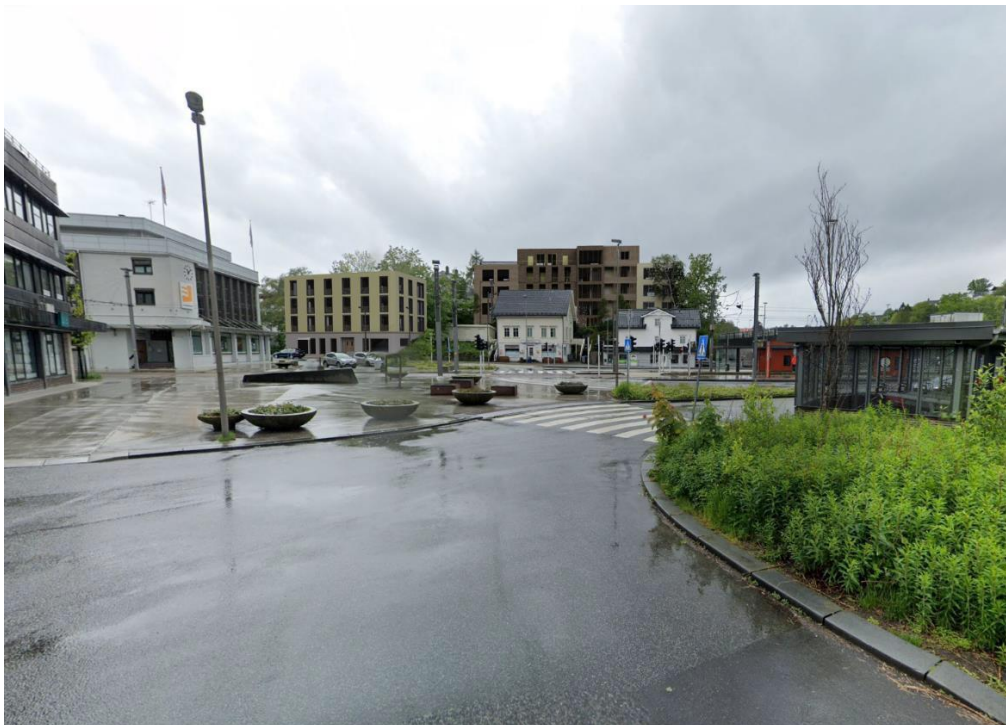
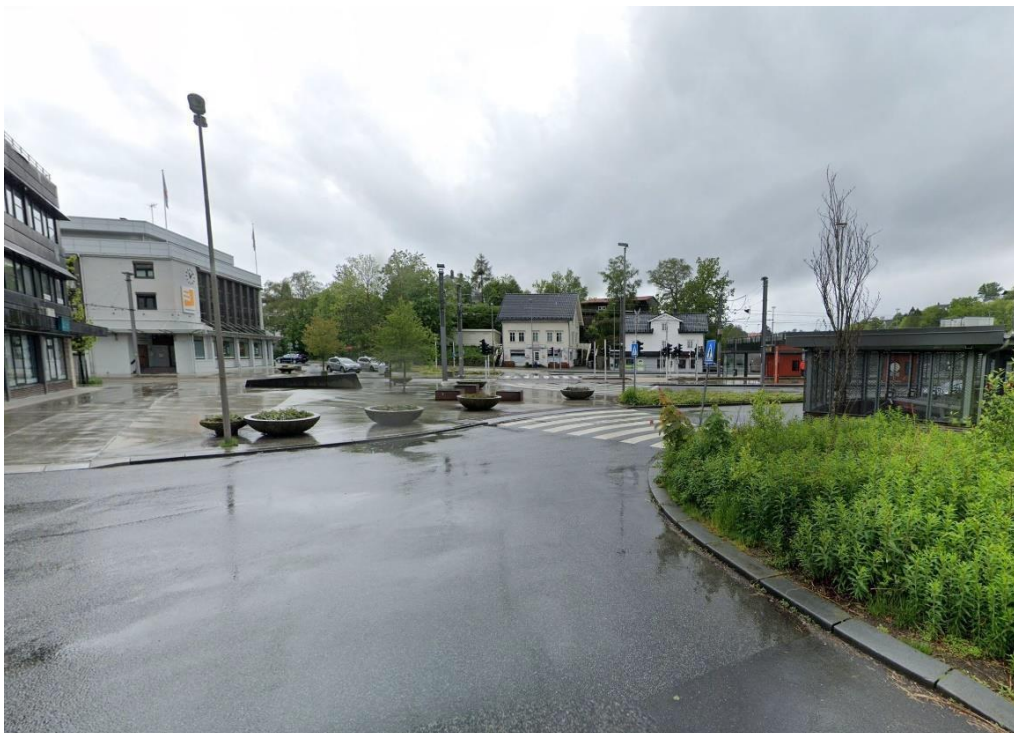
*Perspektiv fra kryss ved Nesttun terminal, planlagt situasjon.*

*Perspektiv fra kryss ved Nesttun terminal, dagens situasjon.*

**Nærvirkning:** Nærvirkningen av de planlagte bygningene vil være mest påtagelig fra Nesttun terminal (jf. perspektiv fra kryss ved Nesttun terminal) og øst i Sundts veg, sett mot nord (jf. perspektiv mot planområdet fra Sundts veg). De nye leilighetsbyggene vil oppleves som en forlengelse av den urbane strukturen i Nesttun sentrum. Siktlinjer til «Villa Holberg» begrenses eller brytes sett fra Nesttunvegen, Nesttun terminal og ved innkjørselen til Sundts veg 5. Siktlinjer fra Sundts veg 3 mot Litle Nesttunvatnet vil reduseres.

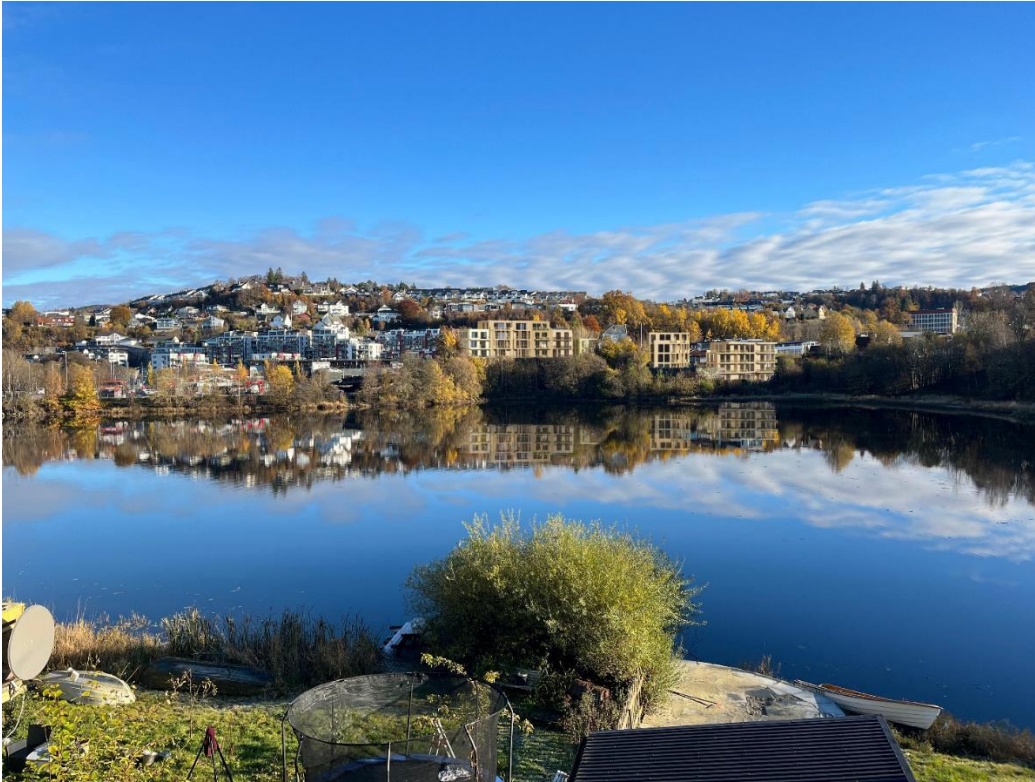
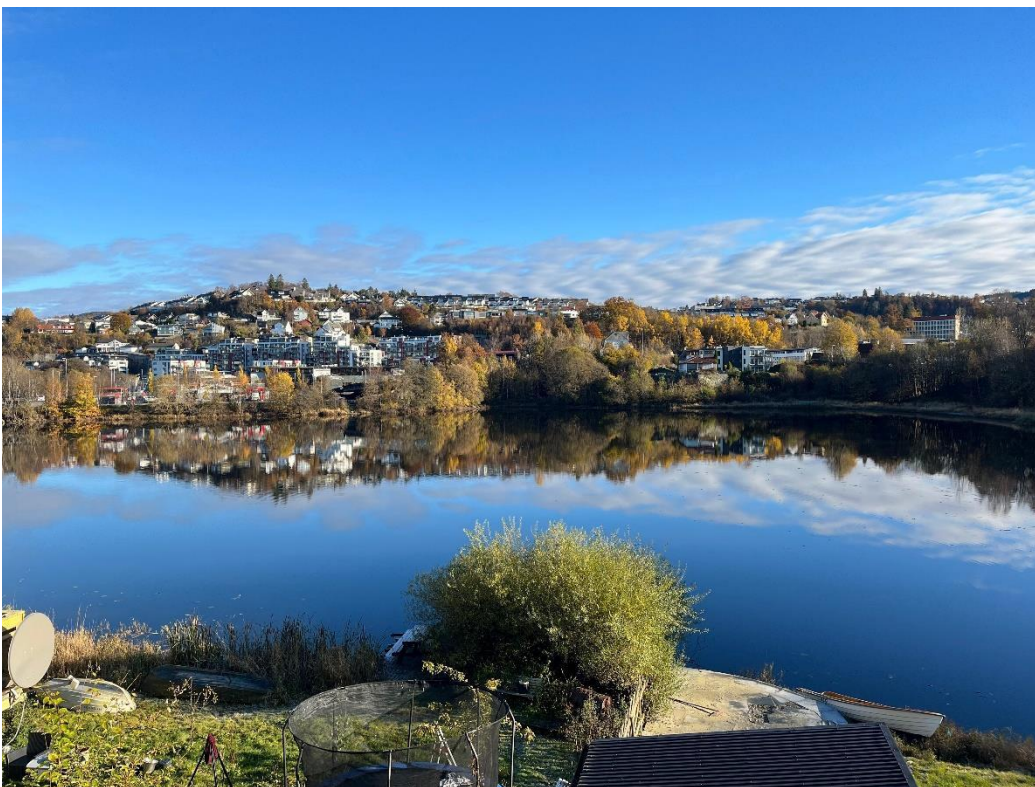
*Perspektiv mot planområdet og Nestun sentrum i øst, planlagt situasjon.*

*Perspektiv mot planområdet og Nestun sentrum i øst, dagens situasjon.*

**Visuell fjernvirkning:** Ut fra visualiseringene av prosjektet fremgår det at fjernvirkningen vil være mest påtagelig fra Kloppedalsvegen vest for Litle Nesttunvatnet (jf. perspektiv mot planområdet og Nesttun sentrum i øst).

Fra vest oppleves det som at dagens leilighetsbebyggelse nordøst for Litle Nesttunvatnet forlenges og blir synlig på oppsiden av det bevarte vegetasjonsbeltet langs vannet. Med perspektiv fra vest ved Litle Nesttunvatnet beholder den eldre villaen sin posisjon i landskapet. Likevel trekker de nye leilighetsbyggene noe fokus bort fra villaen. Leilighetsbyggenes inntryksstyrke forsterkes ved stille vannspeil. Med perspektiv fra grøntområdet sør ved Litle Nesttunvatnet forsvinner villaen bak nye leilighetsbygg (jf. perspektiv mot nord fra grøntområdet nedenfor Sundts veg). Utover dette følger bygningsmassen landskapets formasjoner under horisonten og svarer til høyden i den bevarte vegetasjonen. Avstanden mellom bygningskroppene oppleves som velproporsjonert. Ved at de planlagte uteområdene opparbeides med mest mulig grønt beholdes opplevelsen av at naturområdet fortsetter inn mellom bygningene. Fjerning av trær i forbindelse med utbygging vil gjøre de planlagte bygningene mer fremtredende.
