Skredfareutredning – Lille Nesttunvann

SKRED I BRATT TERRENG OG OMRÅDESTABILITET

Prosjekt: Lille Nesttunvann

Dokumentnummer: 10239558 -R01-A01

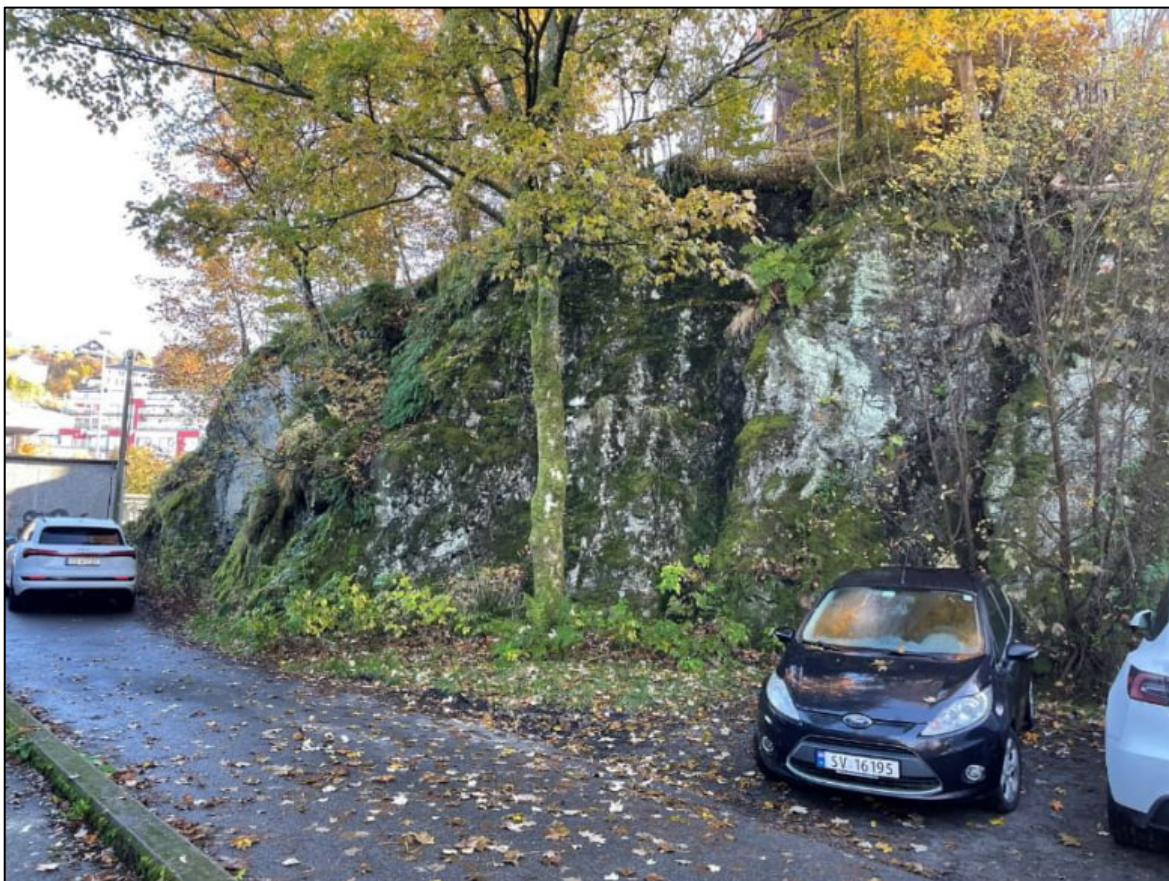
med noen unntak hvor det observeres mulig avløste blokker/berg (Figur 5, Figur 6 og Figur 7). På grunn av vegetasjon i skrent er det ikke mulig å få full oversikt over berget, men stedvis observeres blokker med potensiale for utfall. Løsnings sannsynlighet vurderes som stedvis større enn 1/100 og ellers større enn 1/1000.

Figur 5. Bergskrenter i nordøstlig del av kartleggingsområdet. Skrentene er opp mot 9 meter høye og med lav mur i overkant. Bolig ved Nesttunvegen 101B synlig i overkant. Bildet tatt mot øst-sørøst.

Hvis det skal etableres bebyggelse innenfor faresonene som er i konflikt med tiltakenes krav til sikkerhet må det iverksettes tiltak for å begrense faren for steinsprang. Der berget er småfallent lokalt i skrenter kan aktuell sikring bestå av å feste løse og avgrensede blokker med bergbolter, bergbånd eller /steinsprang/vaiernet.

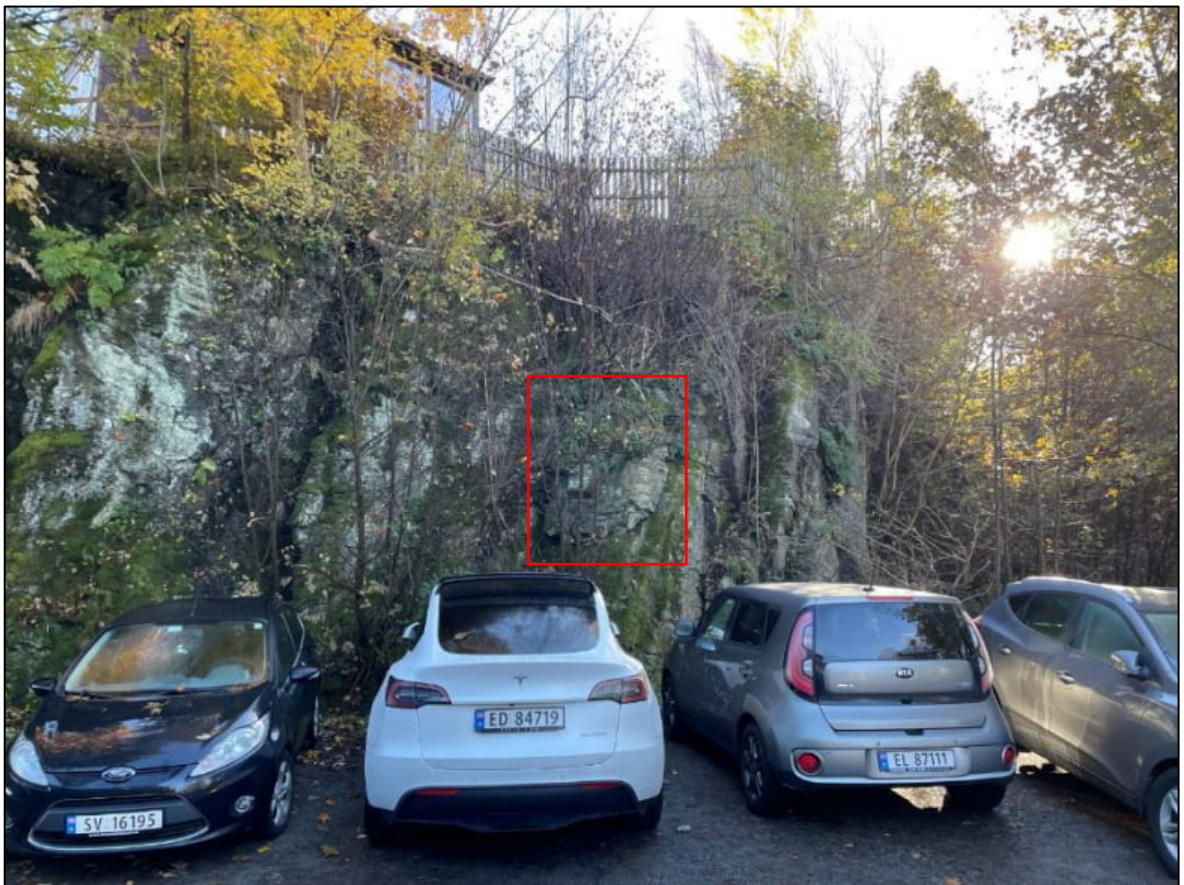
Figur 6. Bergskrenter i nordøstlig del av kartleggingsområdet. Skrentene er opp mot 9 meter høye og med lav mur i overkant. Bolig ved Nesttunvegen 101B synlig i overkant. Merk avgrenset blokk sentral i bildet (markert med rød firkant). Bildet tatt mot sør.

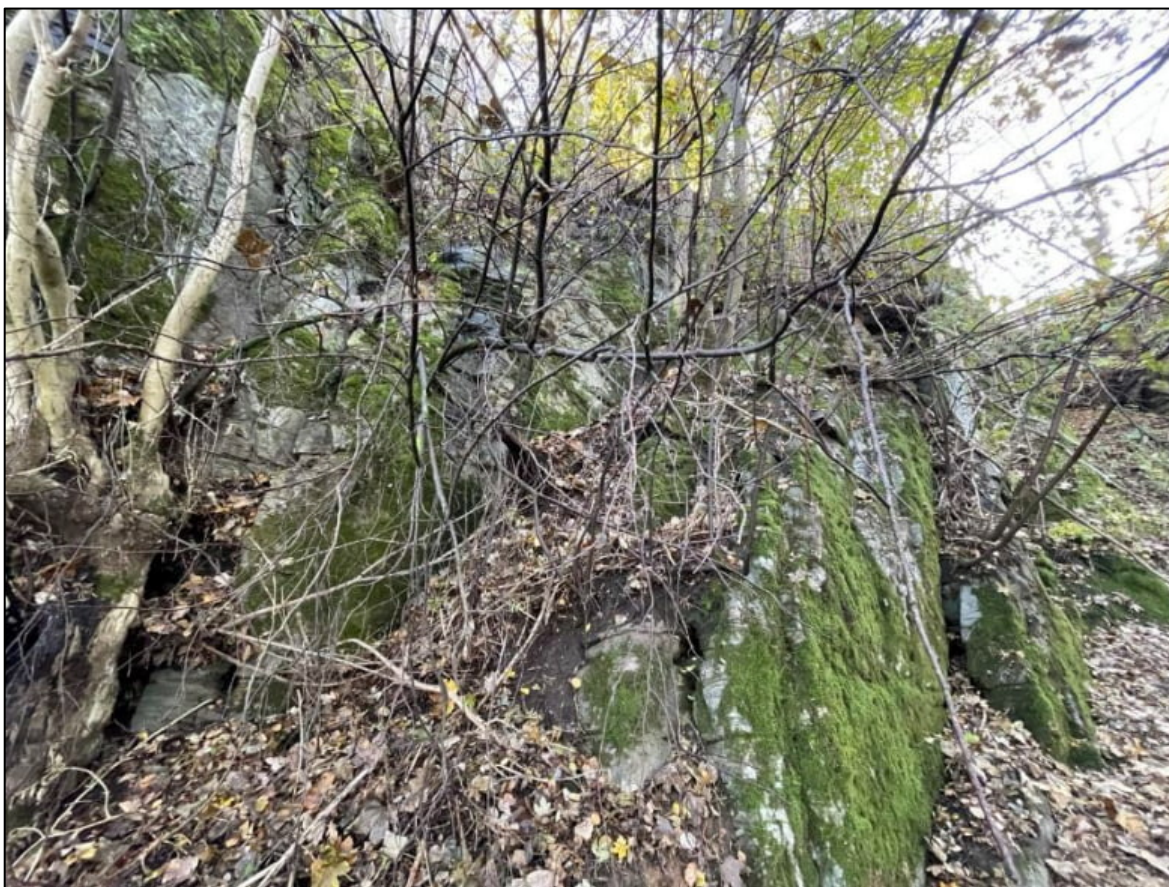
Figur 7. Bergskrenter mot vest er delvis dekket med vegetasjon. Berget viser stedvis avgrensede blokker. Bildet tatt mot sørøst.

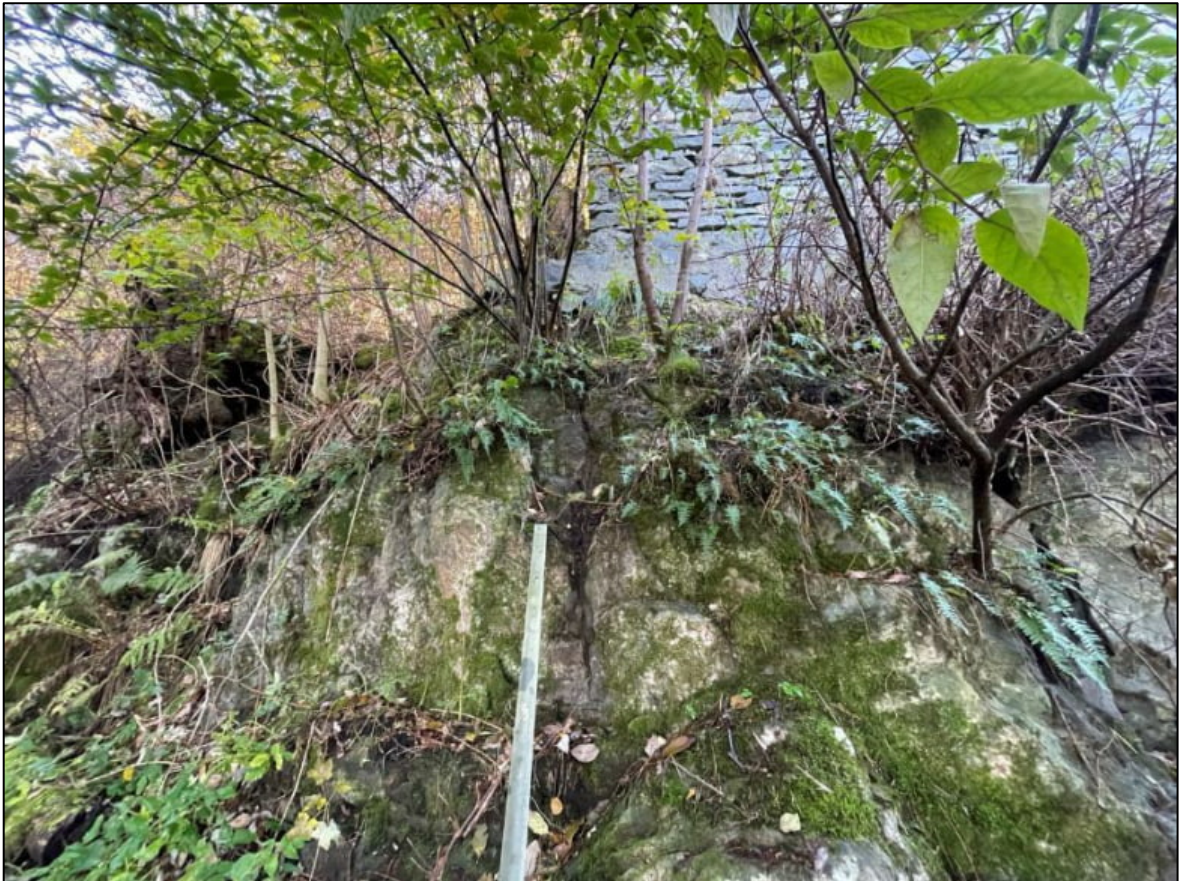
I underkant av Sundts veg 5 er skrentene under mur opp mot 2 meter høye (Figur 8). Her vurderes løsnessannsynligheten til å være mindre enn 1/5000.

Figur 8. Bergskrent i underkant av Sundts veg 5. Bergskrenten er opp mot 2 meter høy. Mur synlig i bakkant. Bildet er tatt mot øst.

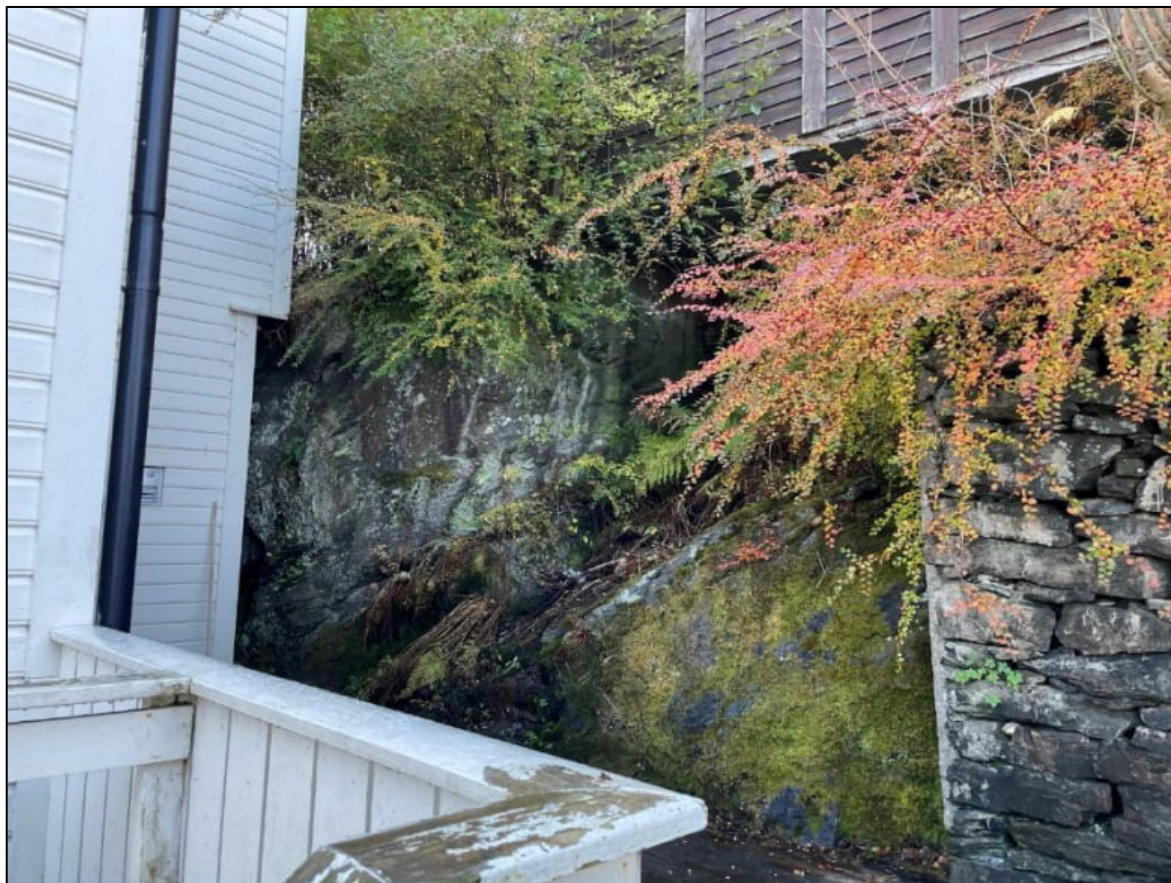
I øst er boliger og terrasser tilknyttet boliger ved Nesttunvegen 97 og 99 bygget tett på bergskrentene (Figur 9, Figur 4, Figur 6 og Figur 10). Bak Nesttunvegen 97 er berget delvis naturlige skrenter og delvis utsprengt skjæring. Skjæring vurderes ikke som del av dette arbeidet (i henhold til NVE vielederen). Naturlige skrenter vurderes å ha en løsningsannsynlighet mindre enn 1/5000. Merk at deler av skrent ikke tilgjengelig for observasjon bak Nesttunvegen 97 og 99. Det er uvisst om deler/hele av disse skrentene er skjæring.

Figur 9. Bergskrent i bakkan tav Nesttunvegen 99 (merk at bilde er tatt på nivå med 2. etasje av bolig). Huset er bygget så tett på skrent at det ikke er tilgjengelig å observere berg i bakkant av bolighus.

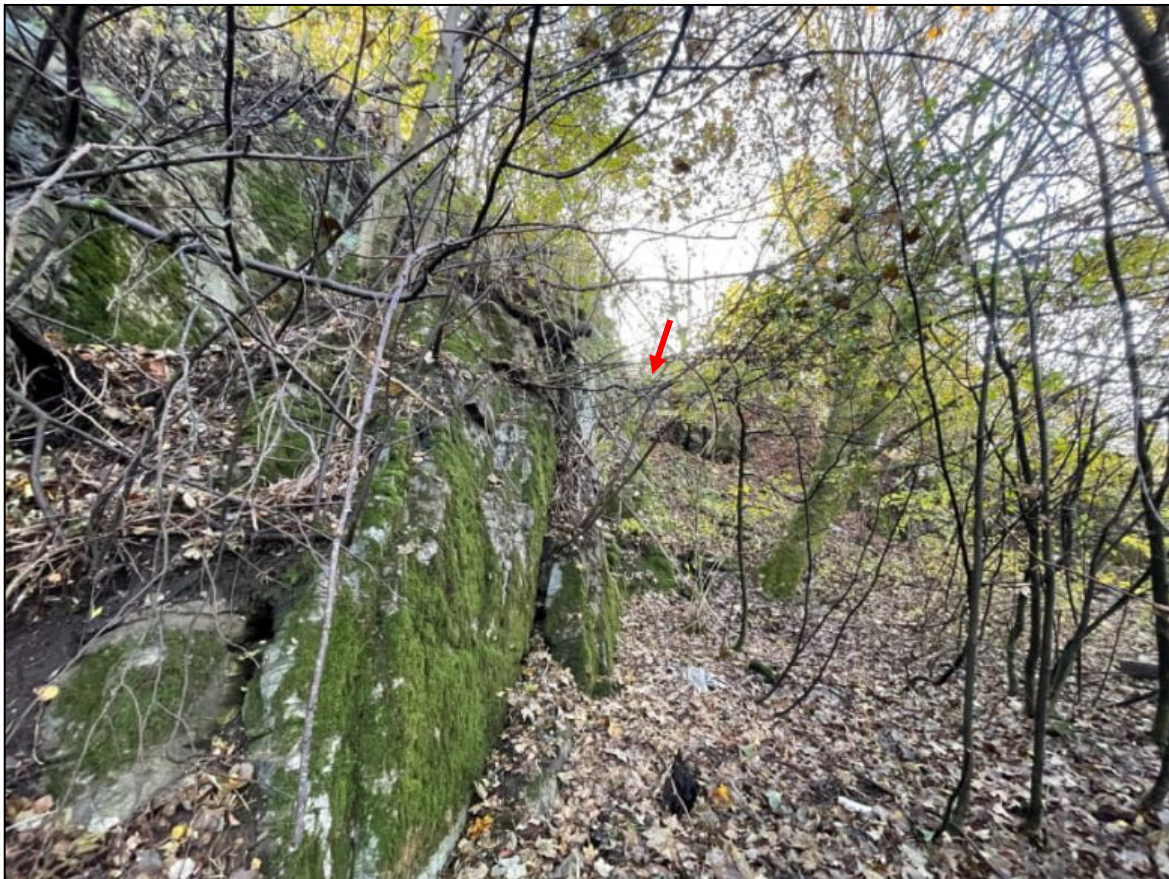
Figur 1. I vestlig del av området, ned mot Lille Nesttunvann, er det vegetasjon i form av løvskog tett mot bergskrent. Mur i underkant av Nesttunvegen 101A mot vest er lite synlig i toppen av bergskrent (rød pil).

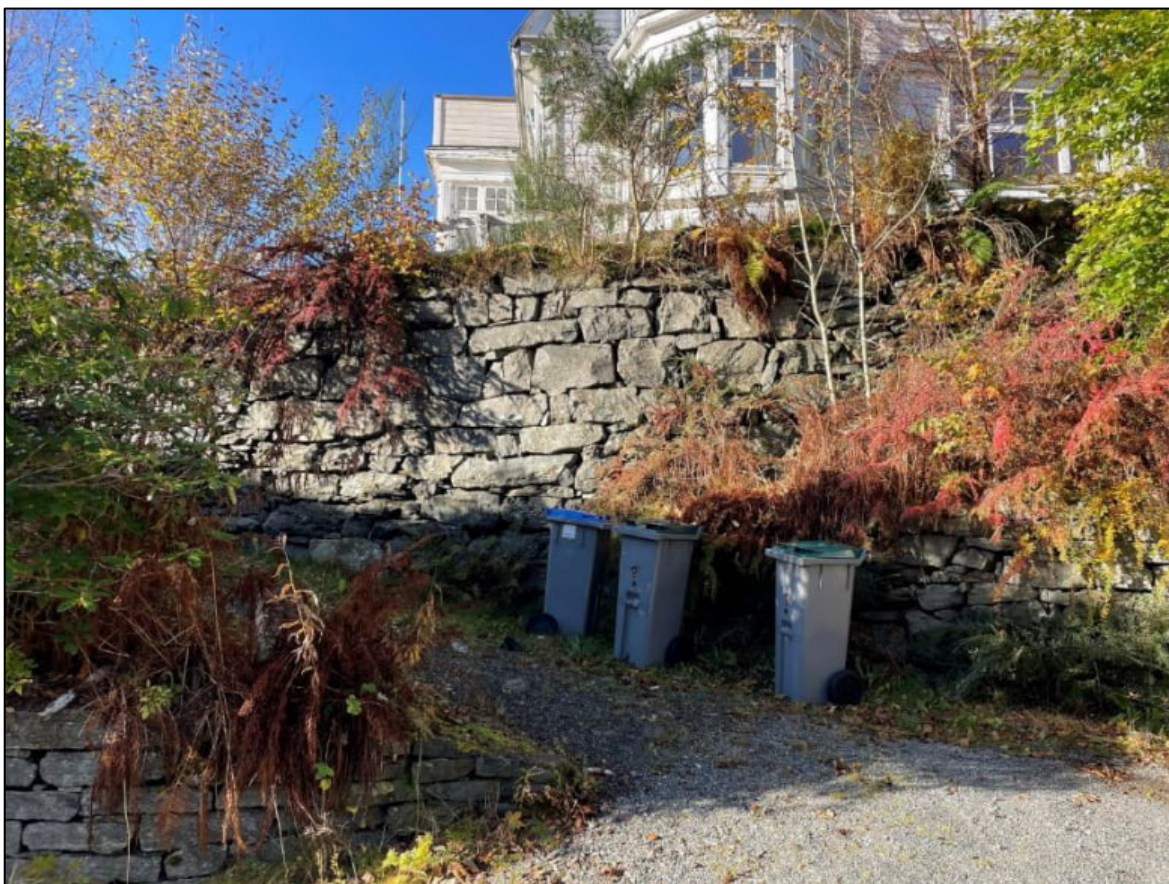
Figur 2. Mur i underkant av Nesttunvegen 101A mot øst.

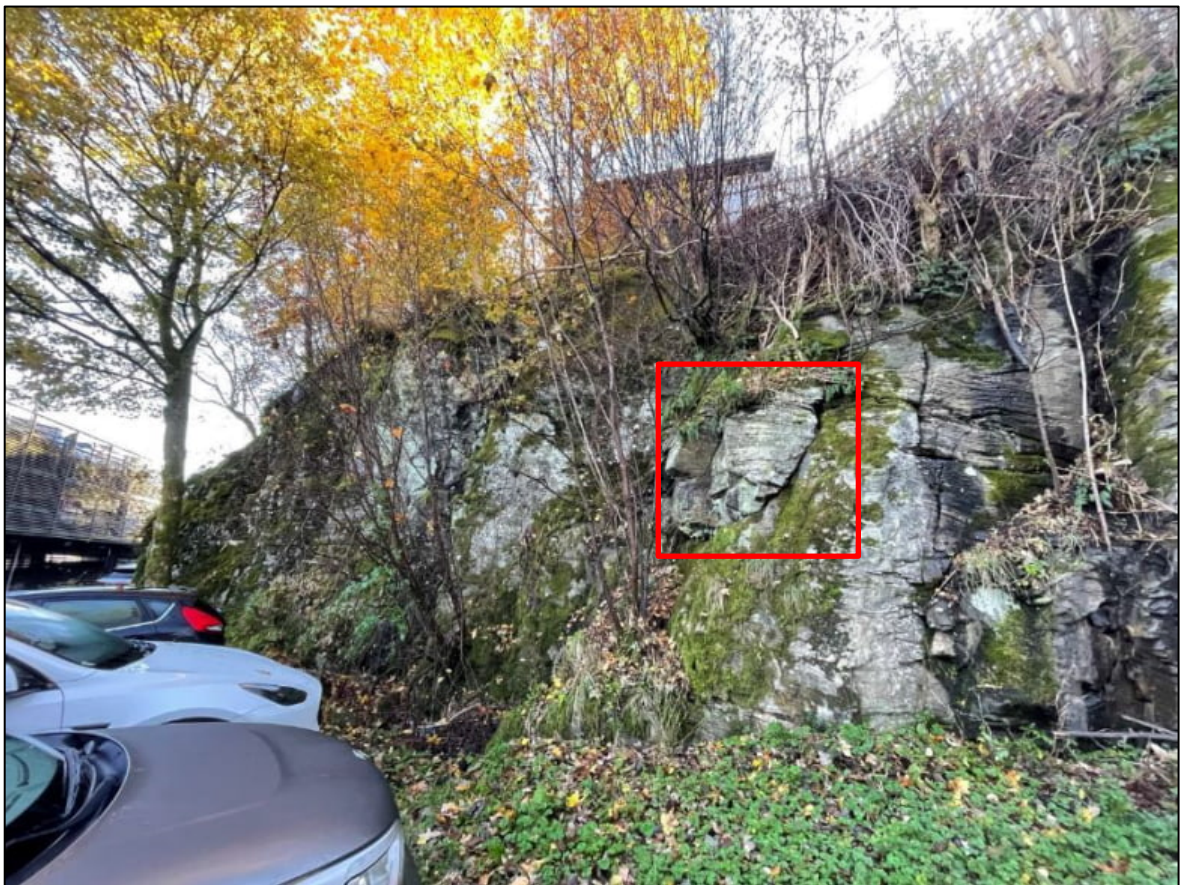
Figur 3. Bergskrent i nordvestlig del av kartleggingsområdet. I topp av skrent er det etablert en lav mur i underkant av Nesttunvegen 101B. Rød firkant indikerer avløst blokk med fare for steinsprang.

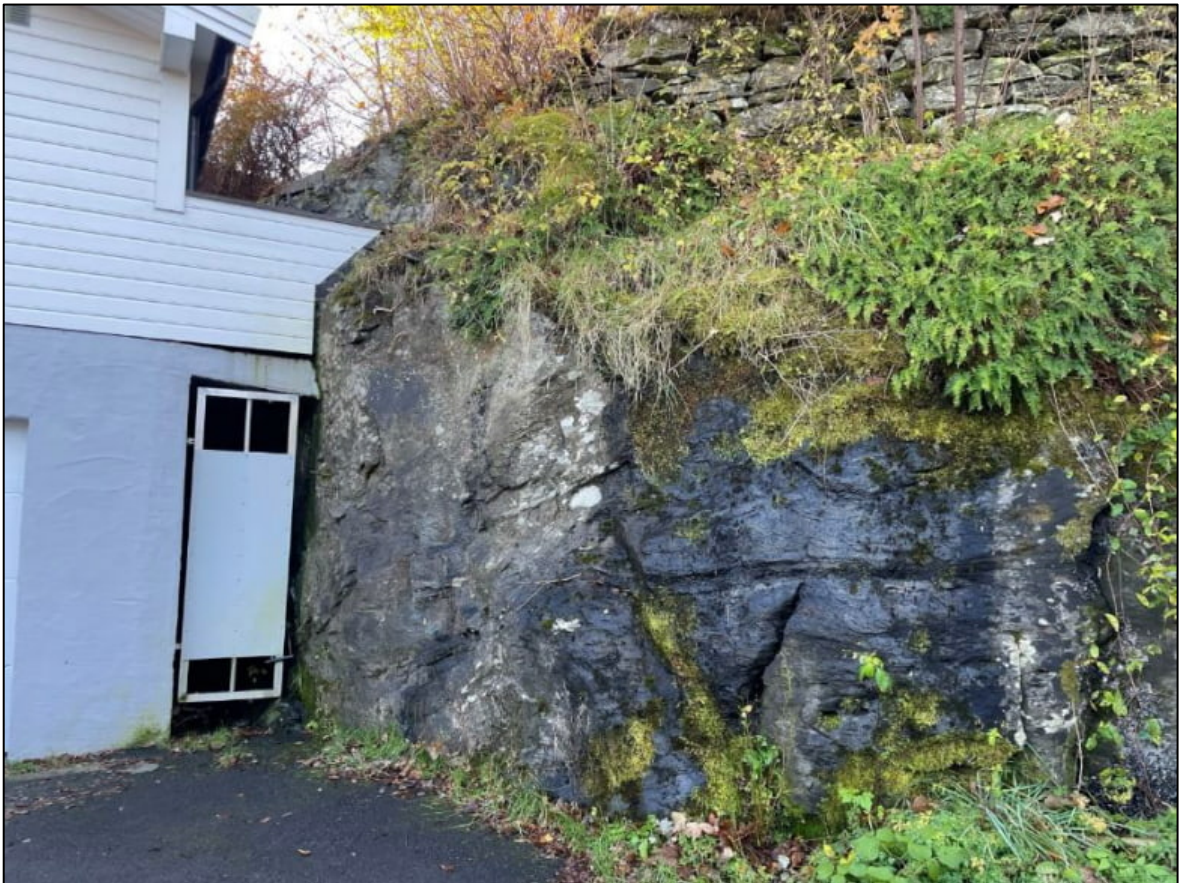
Figur 4. Natursteinsmur i underkant av Nesttunvegen 101B mot nordøst. Det er også natursteinsmur i bakkant av Nesttunvegen 97 støttet opp av svartstål fundamentert i berg. Se Figur 6 for bedre bilde.

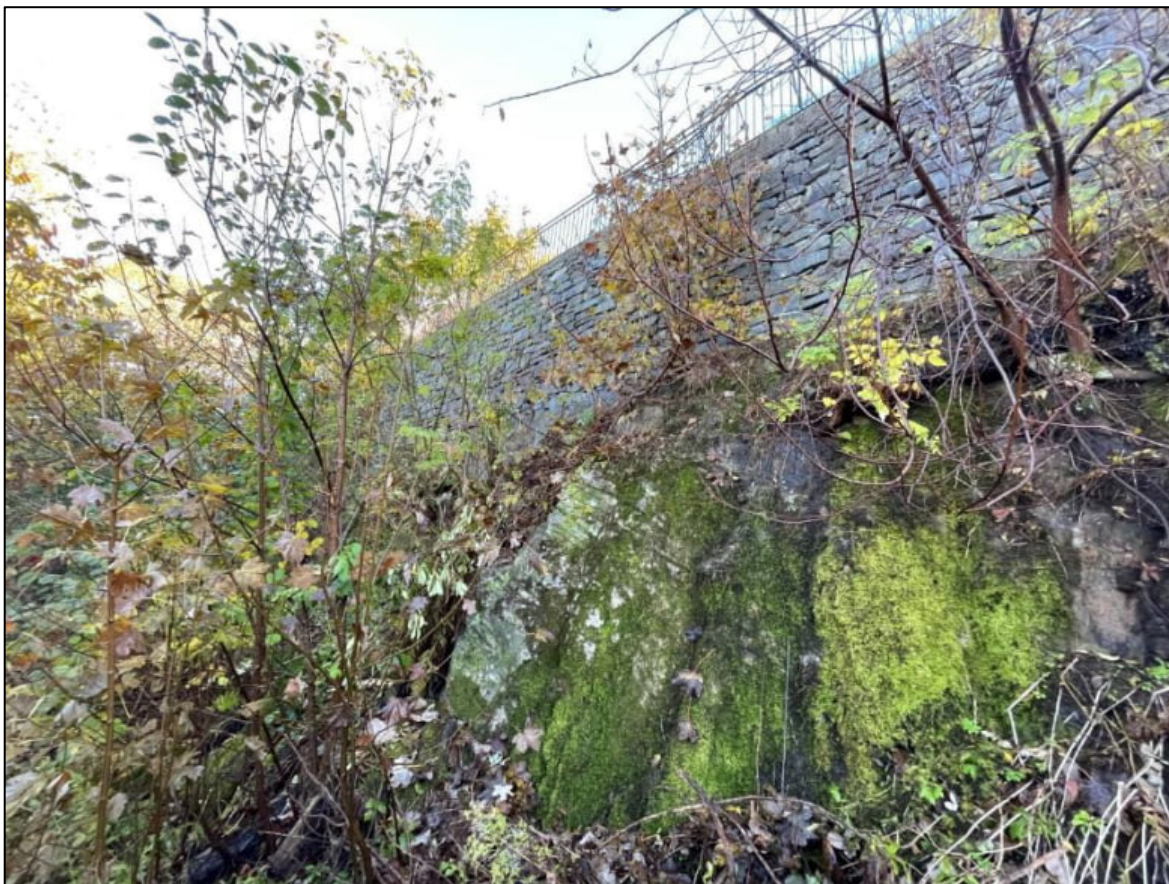
Figur 5. I underkant av Sundts veg 5 mot vest er det etablert natursteinsmur fundamentert på berg. Muren er støypt.

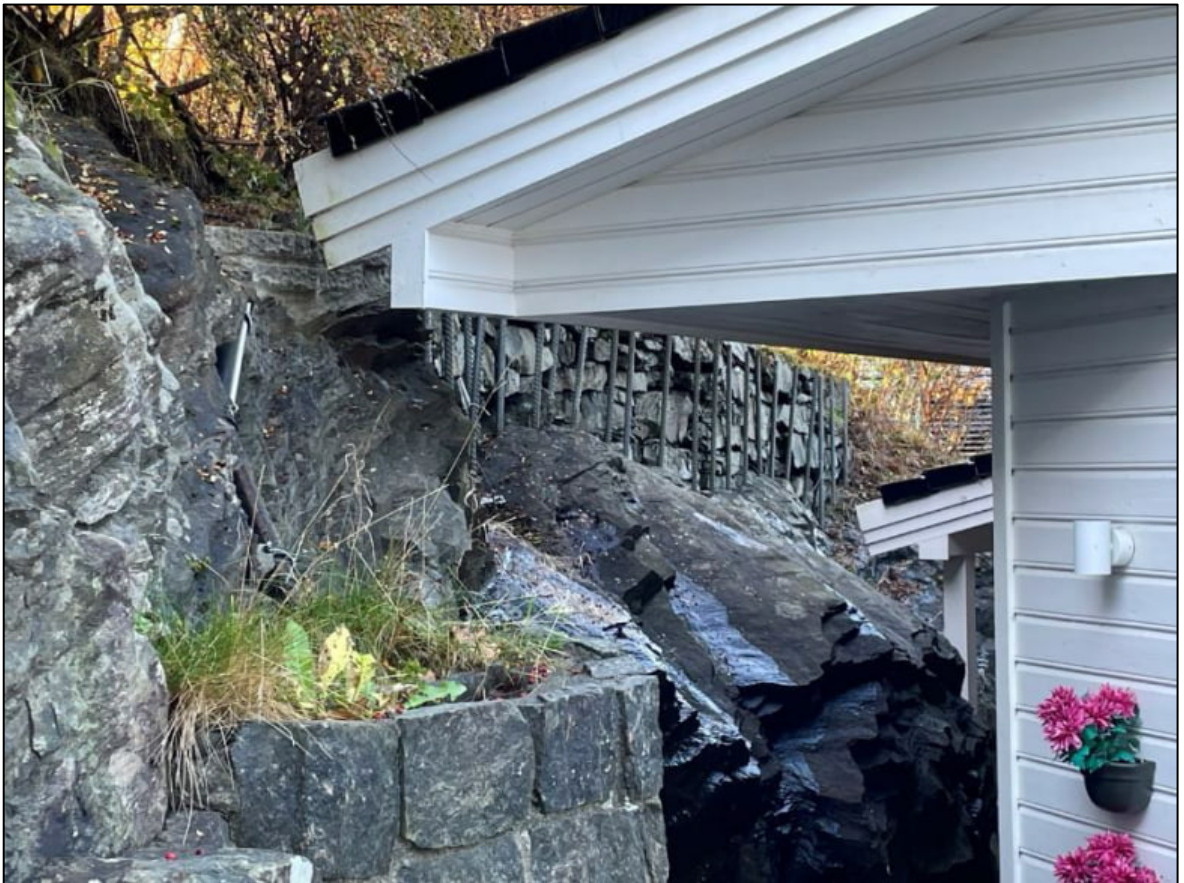
Figur 6. Natursteinsmur bak bolig på adresse Nesttunvegen 97 er sikret med svartstål.

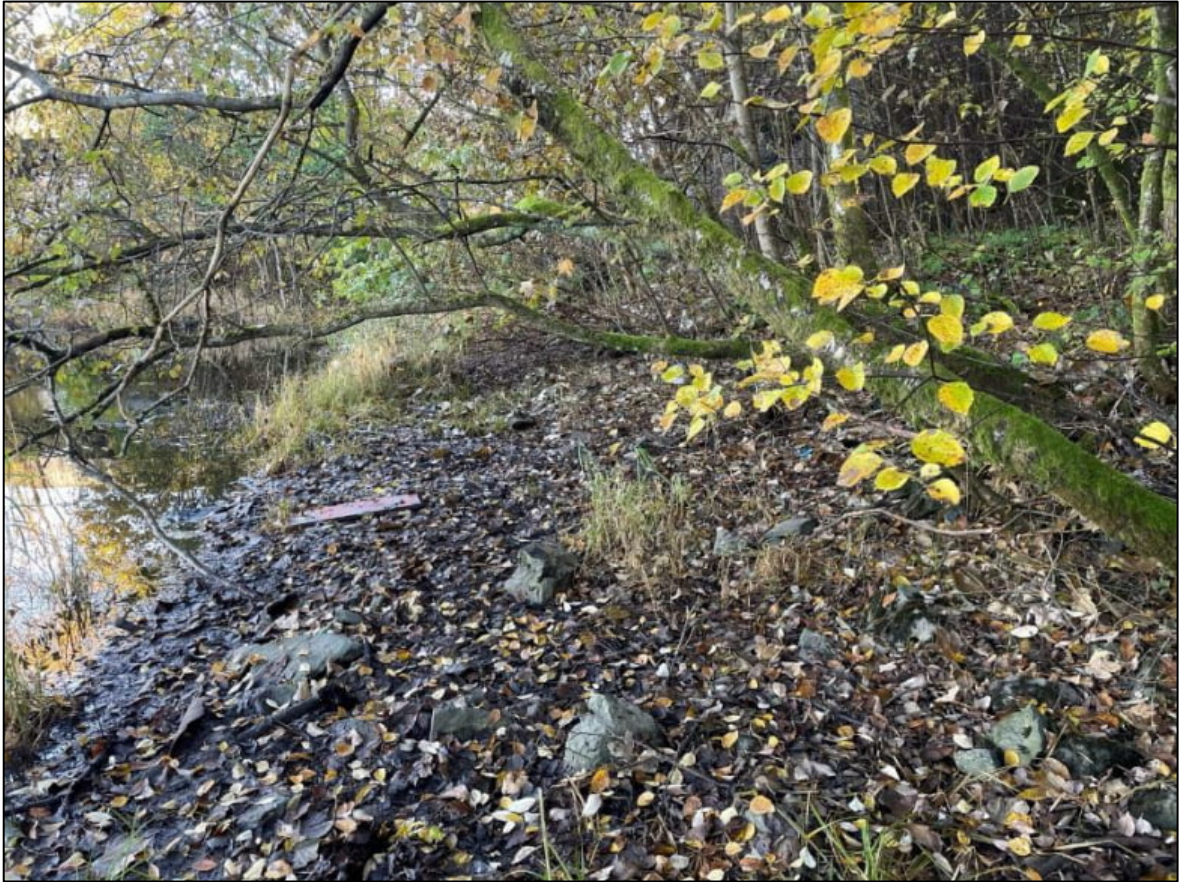
Figur 7. Antatte fyllmasser i skråning ned mot Lille Nesttunvann.

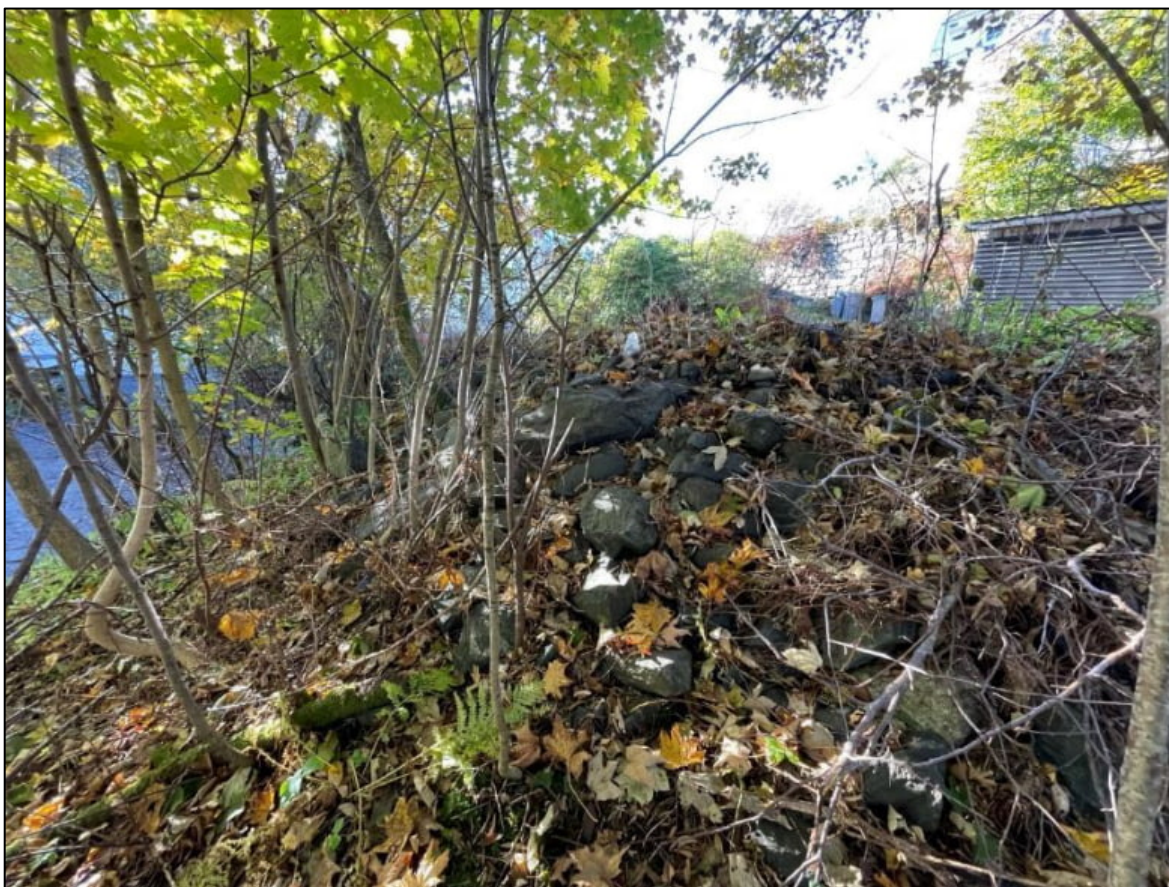
Figur 8. Fyllmasser i skråning hellende mot øst, like sør for Nesttunvegen 99.

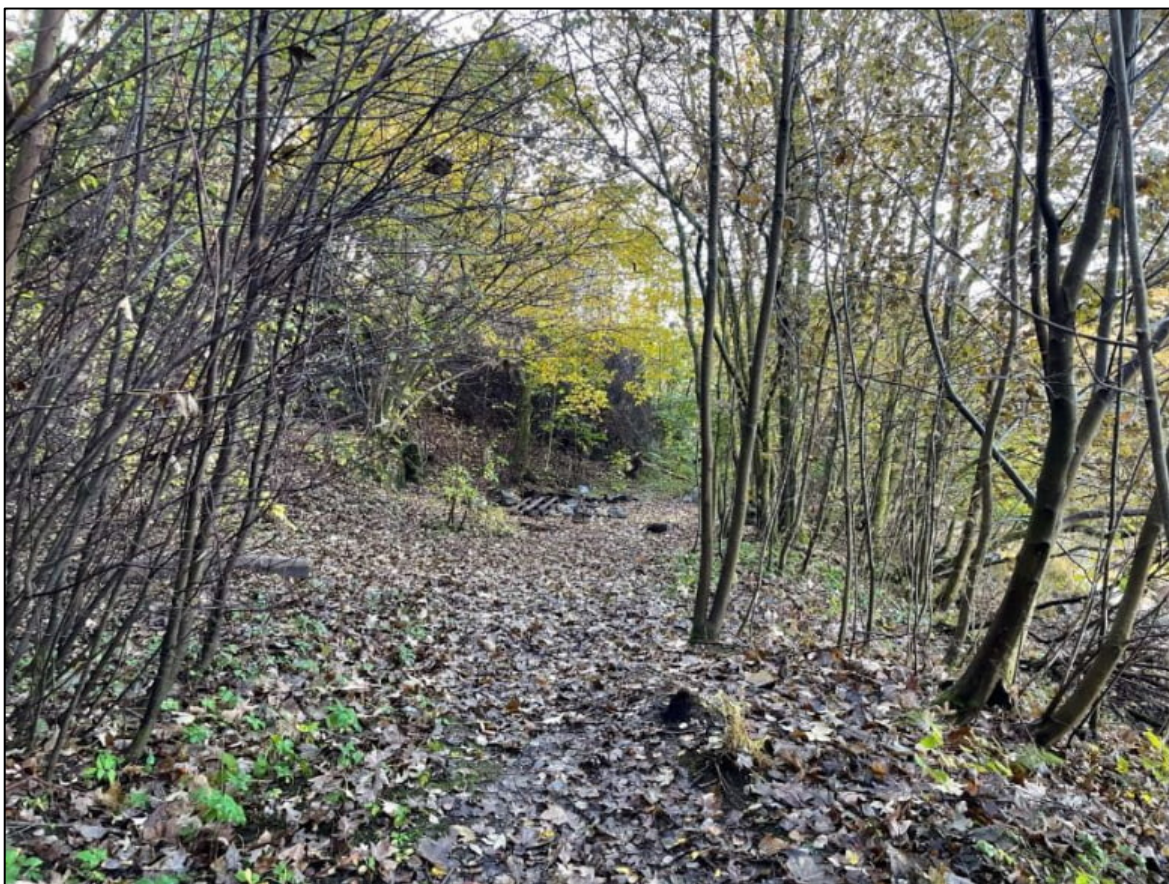
Figur 9. Vegetasjonen ved Lille Nesttunvann er dominert av løvskog. Merk bålplass sentralt i bildet hvor det er brukt blokker trolig fra området til å lage gropp for bål.

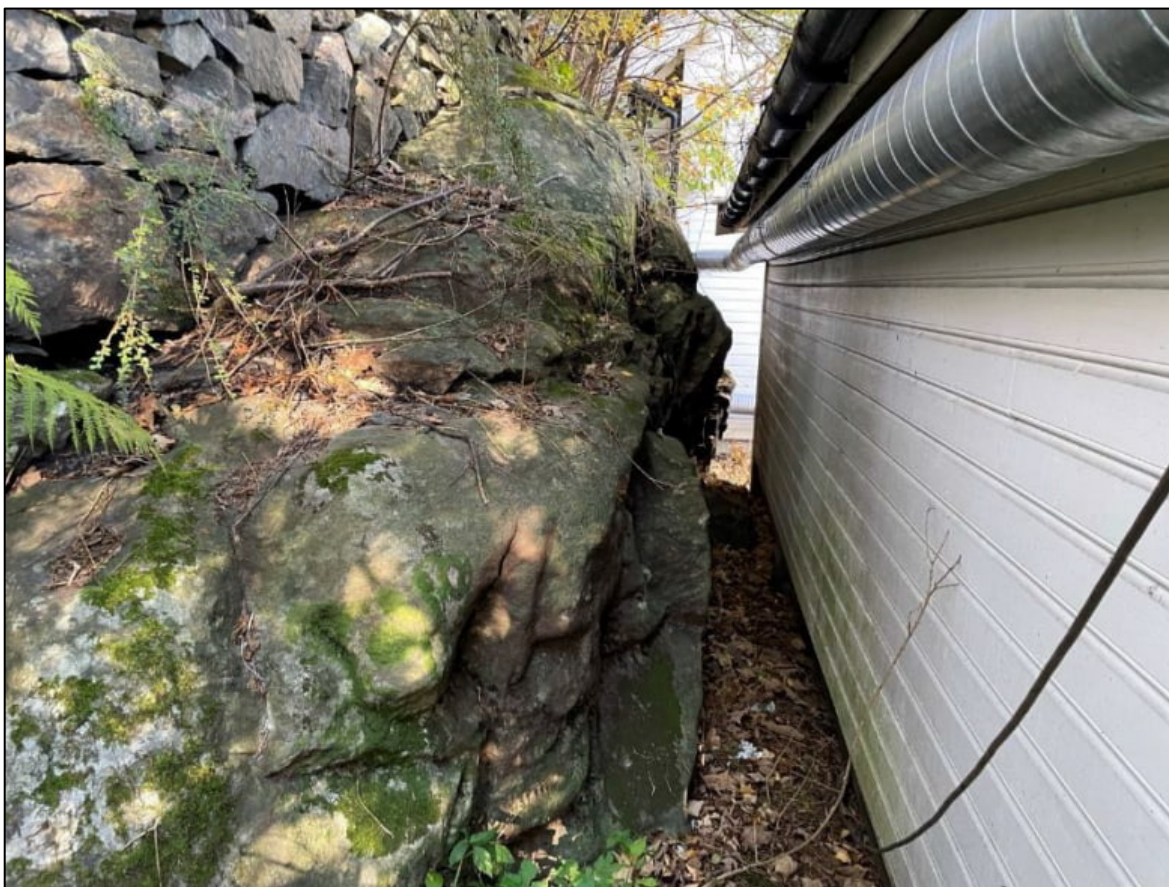
Figur 10. bergskrent med oversliggende natursteinsmur i bakkant av bygg ved Nesttunvegen 99. Bolig på same adresse synlig bakerst i bildet, som også er bygget tett på bergskrenten.

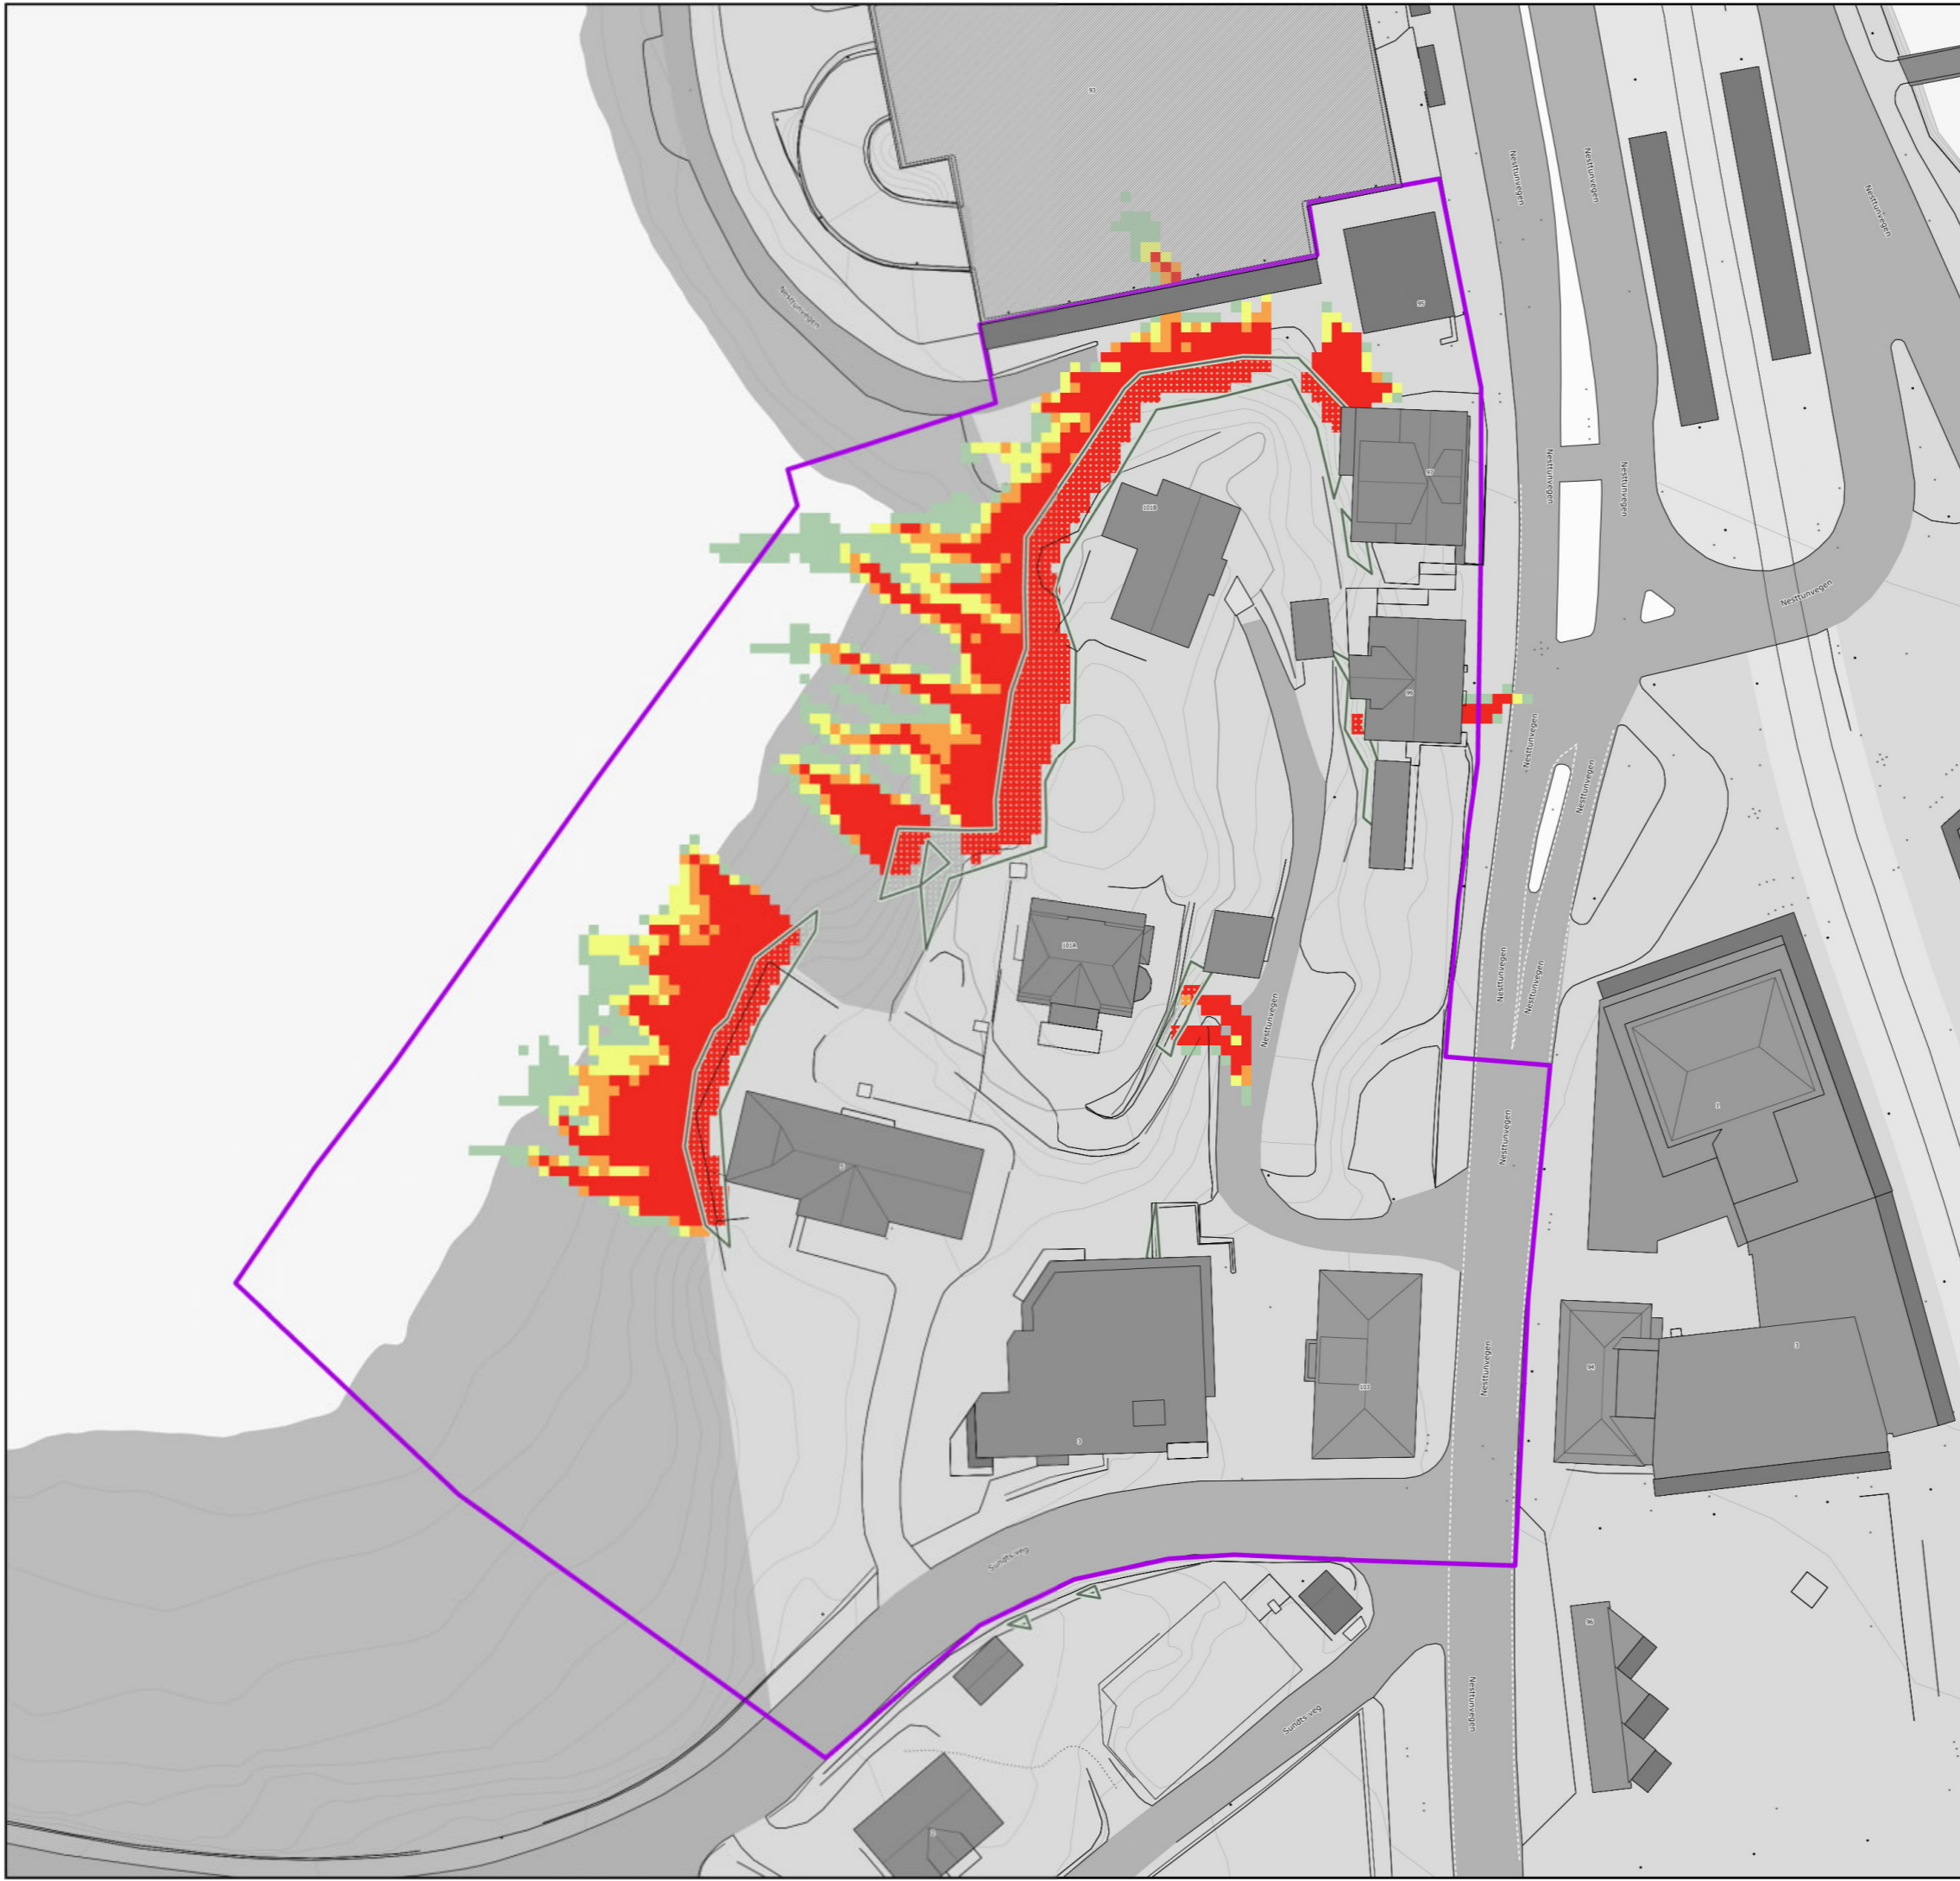
Vedlegg 5 – Modelleringskart viser resultat av modellering med blokkstørrelse 0,038 m³. Det er verdt å merke seg at utløp for steinsprang ikke er reell for alle bergskrenter merket som potensielle løснеområder. For eksempel, for skrenter i underkant av Sundts veg 5 inkluderer terrengmodell høye murer, mens høyden på de faktiske bergskrentene er betydelig lavere og det antas at et eventuelt utløp ville vært tett på under skrent.
