Reguleringsplan for Ytrebygda, gnr 120 bnr 415, Folldalen

Trafikk- og mobilitetsanalyse

Bergen, 7.10.2022

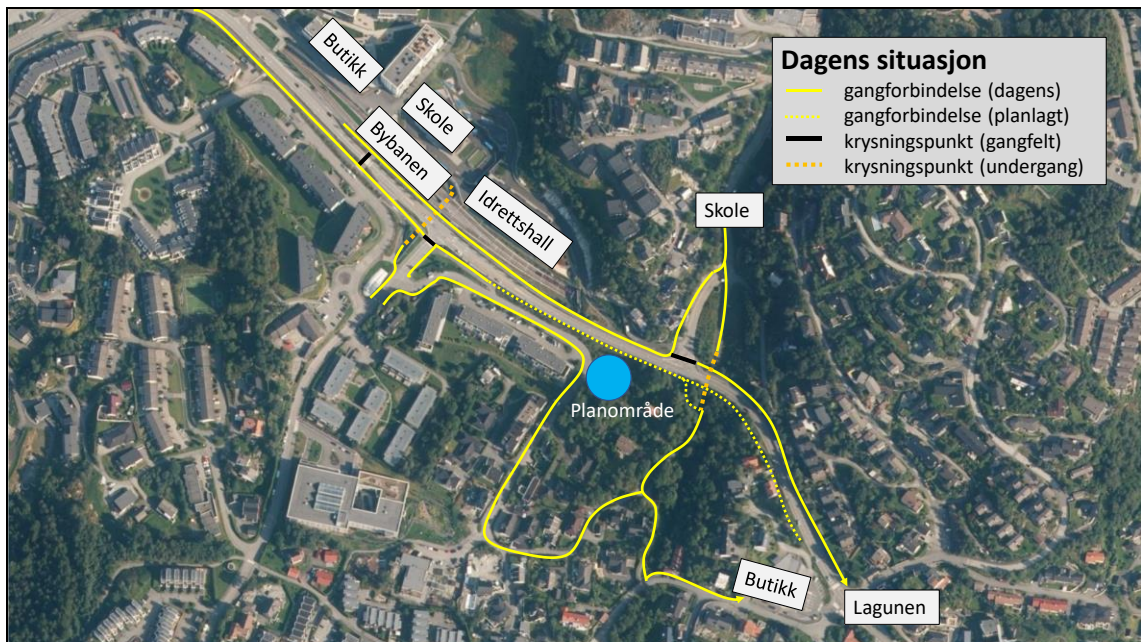
I oppstartsmøtet for planarbeidet ble det påpekt at det skal vurderes mulighet for å regulere en videreføring av gjennomgående sykkelvei med fortau på sørsiden av Steinsvikvegen som vist med stiplet, gul linje.

Figur 1. Eksisterende og planlagte gang/sykkelforbindelser.

De mange trafikantene har et godt gjennomgående gang- og sykkeltilbud langs Steinsvikvegen, med til dels høy standard (sykkelvei med fortau på sørsiden og G/S-vei på nordsiden). Sykkelvei med fortau avsluttes i dag litt forbi Harald Sæveruds veg, men er forutsatt regulert videre mot krysset Folldalslia/Holtåsen.

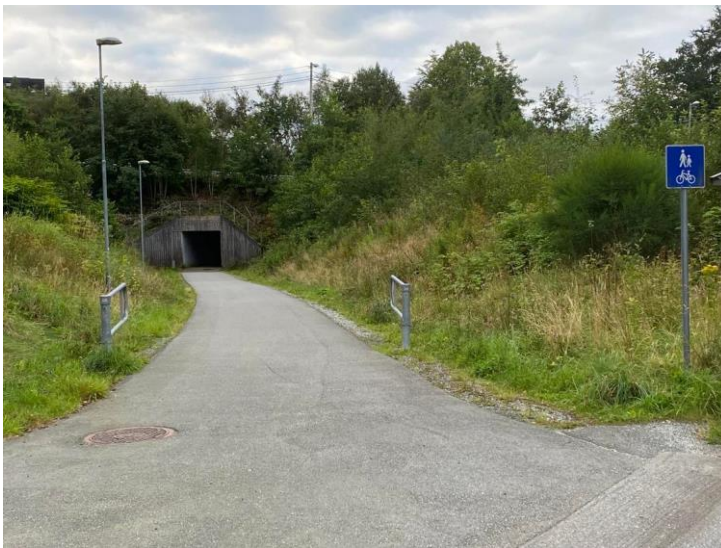
I kryssområdet ved Folldalsheia er det planskilt undergang, men denne har lav standard og dårlige kontaktpunkt med Steinsvikvegen. Registreringene viste at undergangen benyttes flittig av skolebarn til/fra Søråshøgda skole.

Figur 4. Undergang ved Folldalsheia.

Eksisterende undergang mot Folldalslia er et godt tilbud til en sikker kryssing av Steinsvikvegen, men undergangen har redusert standard og noe dårlige tilknytningspunkt som kan gi risiko for kryssing av Steinsvikvegen i plan. Dette gjelder også forbindelsen mellom planområdet og bybanestoppet. Med forlenget sykkelvei med fortau på sørsiden som kobles til planområdet, vil kryssing av Steinsvikvegen i plan bli en økende risikofaktor.

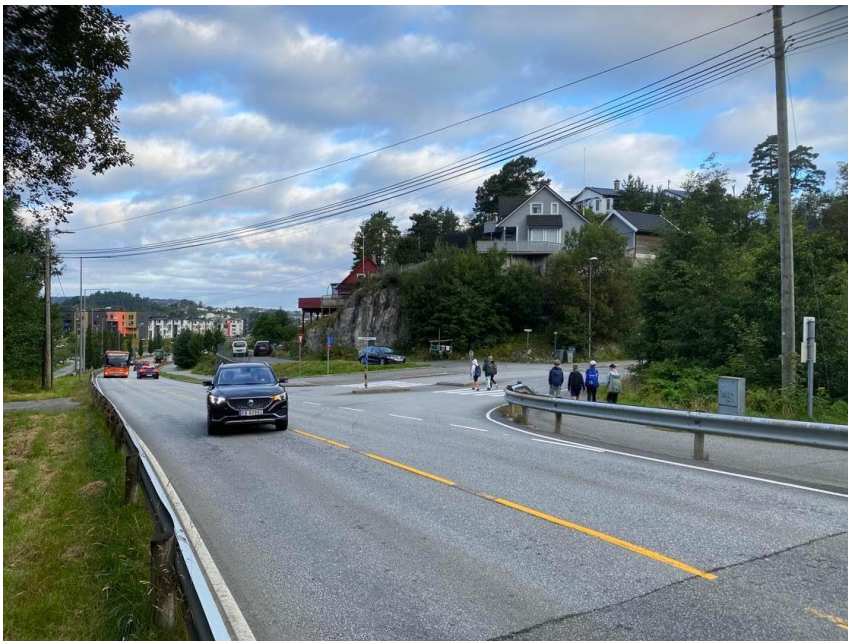
I videre vurderinger vil dette kryssområdet være et avgjørende punkt i mobilitetsvurderingen. Det vises blant annet til gangtellingene, samt fotgjengerulykken i kryssområdet.

Figur 5. Kryssområdet Steinsvikvegen / Folldalsheia er et sentralt område i mobilitetsvurderingen. Her er det mye gang/sykeltrafikk til/fra skolene i området.

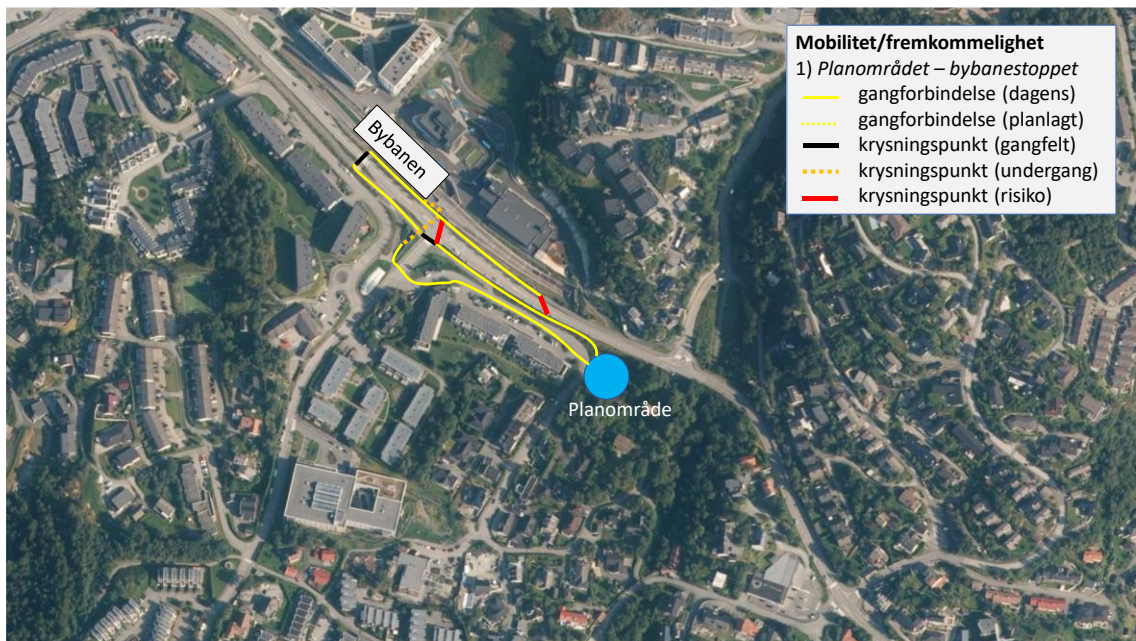
Planområdet vil med etablering av forlenget sykkelvei med fortau på sørsiden av Steinsvikvegen, ha god fremkommelighet og kort avstand til bybanestoppet (ca. 250 -300 meter). Trafikantene kan krysse Steinsvikvegen planskilt i undergangen, men dette innebærer noe omvei ved kontaktpunktet i kryss med Harald Sæveruds veg.

Kryssing av Steinsvikvegen utenforregulert krysningsspunkt påpekes som en risikofaktor.

Figur 6. Alternative gangforbindelser til/fra bybanestoppet.

Planområdet har flere regulerte ganglinjer til bybanestoppet, men det vil være risiko for kryssing utenom regulert krysningsspunkt fordi trafikantene ofte tar snarste gangrute.

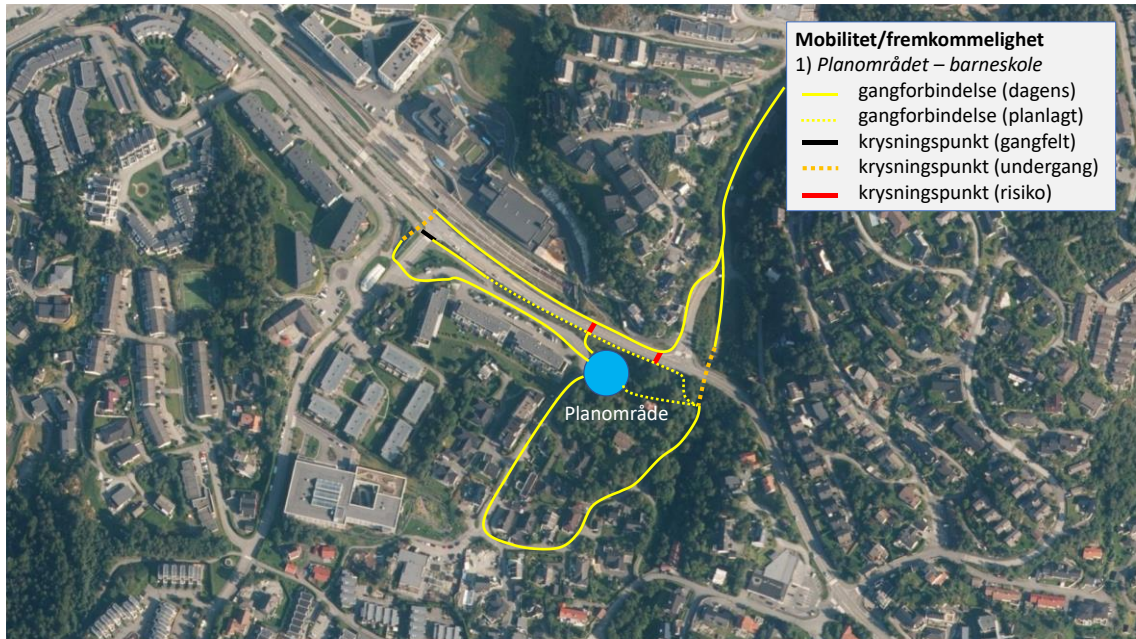
Det ligger til rette for å etablere gangforbindelse fra planområdet til eksisterende undergang som i dag benyttes av skoleelever mot Søråshøgda skole.

Ved å forlenge eksisterende sykkelvei med fortau langs sørsiden av Steinsvikvegen, og koble planområdet direkte til denne, må det samtidig påpekes risiko for gangkryssing over Steinsvikvegen utenom regulert, planskilt krysningsspunkt.

Kryssing av Steinsvikvegen utenom regulert krysningsspunkt i kryssområdet ved Folldalsheia vurderes som svært risikofyllt. Trafikkmengden i Steinsvikvegen er stor, fartsnivået relativt høyt, og det er kurve med begrenset sikt.

Figur 7. Alternative gangforbindelser til/fra Søråshøgda barneskole.

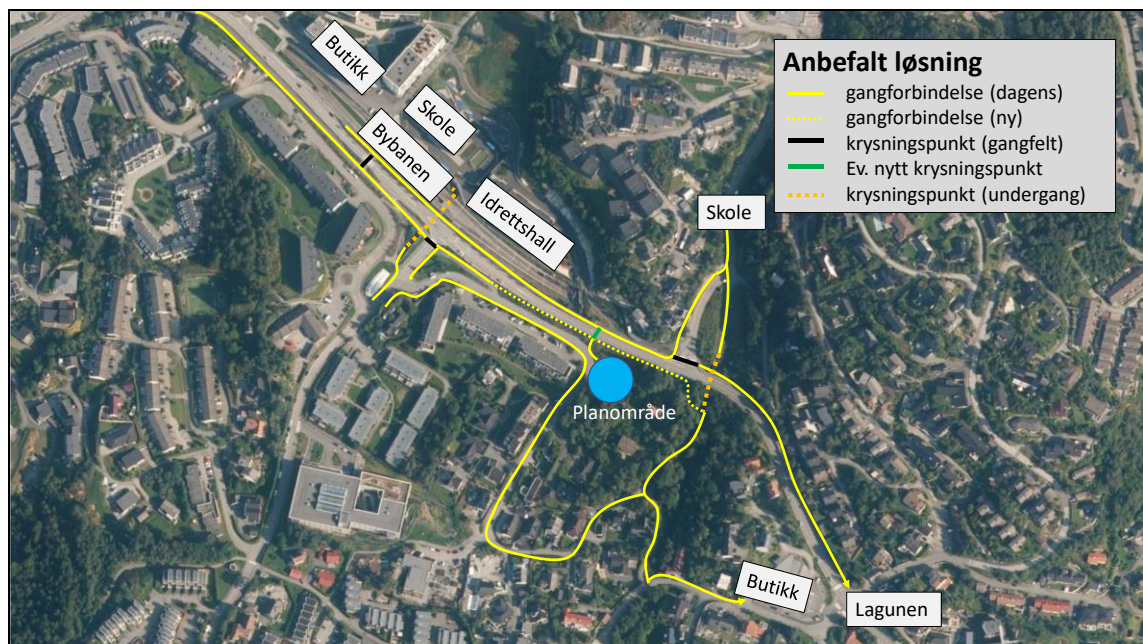
- 1) Fysisk tilrettelegging for best mulig kontakt mellom planområdet og forlenget sykkelvei med fortau, ned mot undergangen til Folldalslia, slik at denne fanger opp mest mulig av kryssende gangtrafikk.
- 2) Standardutbedring i undergangen så langt som praktisk mulig uten ombygging (lys etc.)
- 3) Forlengelse av 40 km/t-sonen ved bybanestoppet opp mot kryssområdet ved Folldalslia.
- 4) Vurdere etablering av opphøyd gangfelt i plan over Steinsvikvegen i 40-sonen som ivaretar krav til universell utforming (UU), som vist på skissen under med grønn strek.
- 5) Avslutte sykkelvei med fortau i kontaktpunktet med undergangen, opprettholde ensidig gang/sykkelvei på nordsiden av Steinsvikvegen for å unngå «villkryssing» over Steinsvikveien mellom de to gangaksene.

Figur 9. Anbefalt prinsipløsning for framtidig gang/sykkelnett.

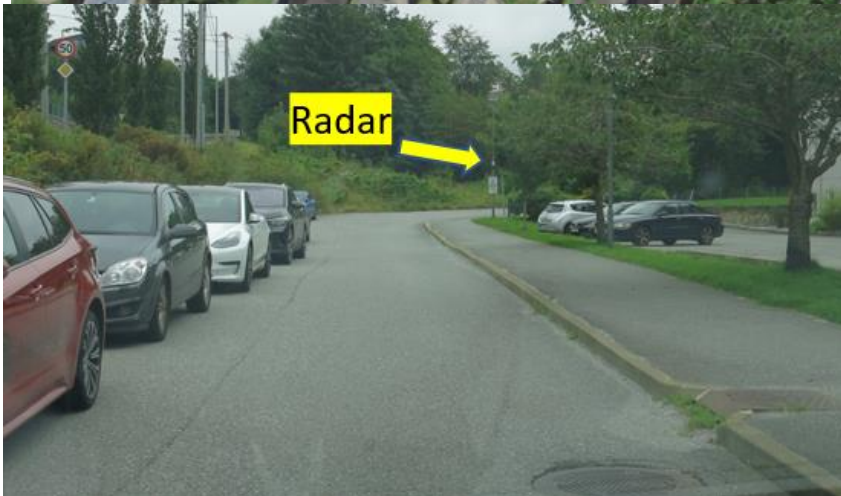
Plassering av radar:

Radaren plassert på lysmast. Radarplassering vist med rødt. Målestrekning vist med blått.

- Incoming, mot radaren, er trafikk fra Harald Sæverudsveg
- Outgoing, fra radaren, er trafikk mot Harald Sæverudsveg

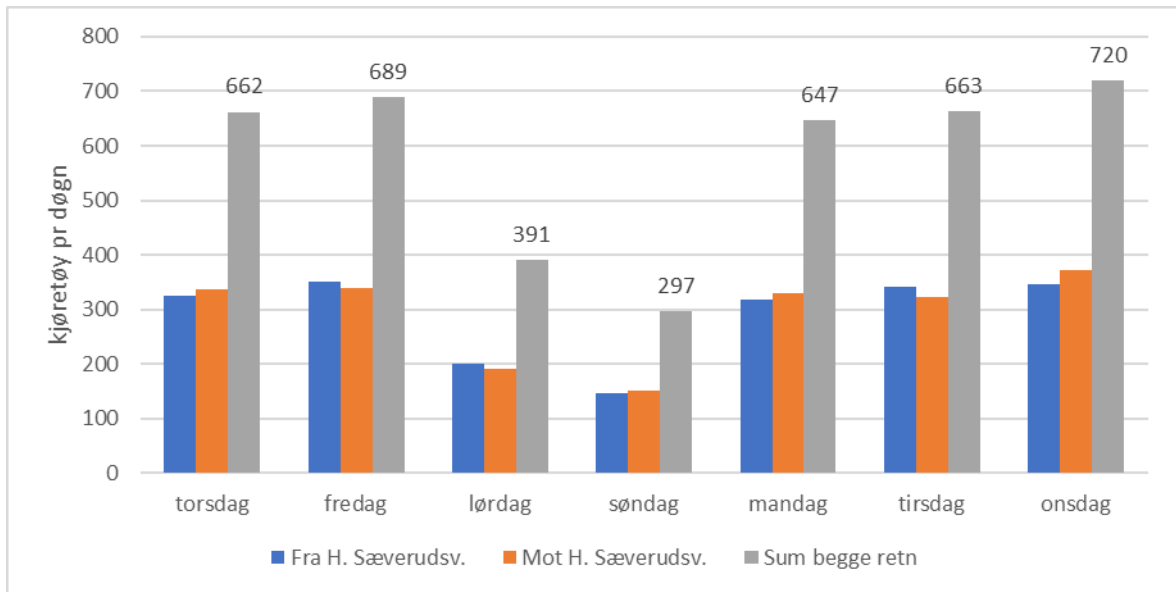
Trafikkmengder – hele dager:

Beregnet ÅDT: 567 kjt/døgn
