# Eikelunden - Detaljregulering

Ombrukskartlegging

DOKUMENTKODE: 10224866-01-RIM-RAP-001

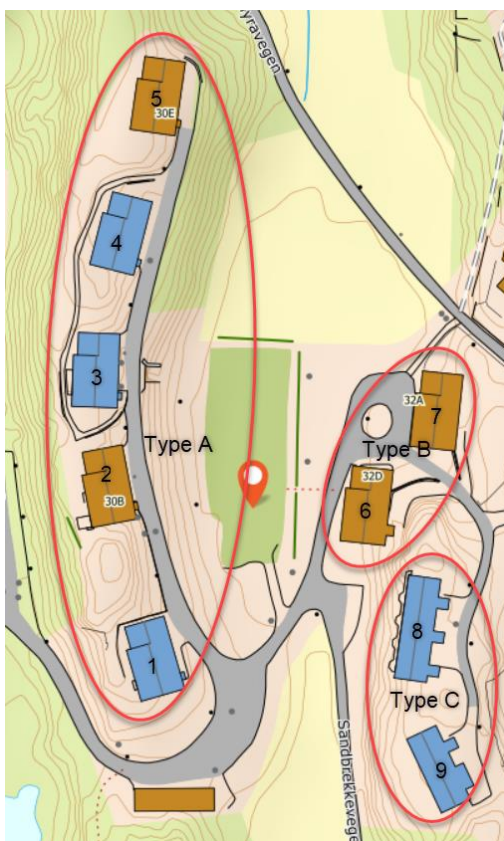
Figur 2 De tre typene bygg er vist innenfor røde rundinger, samt med bygningsnummer. Kilde: [www.norgeskart.no](http://www.norgeskart.no).

For å få et representativt bilde av bygningsmassen skulle ett bygg hver bygningskategori kartlegges, henholdsvis bygg 4 (type A), 6 (type B) og 9 (type C) (Figur 2).
