NOTAT

OPPDRAAG	Eikelunden – Detaljregulering	DOKUMENTKODE	10224866-RIGberg-NOT-001
EMNE	Skredfarekartlegging	TILGJENGELIGHET	Åpen
OPPDRAAGSGIVER	Opphus AS	OPPDRAAGSLEDER	Heidi Havelin Assisterende: Linnea Kvinge Karlsen
KONTAKTPERSON	Tarald Sverre	SAKSBEHANDLER	Astrid Lemme
KOPI		ANSVARLIG ENHET	10233013 Bergteknikk Vest

Skredfarekartlegging

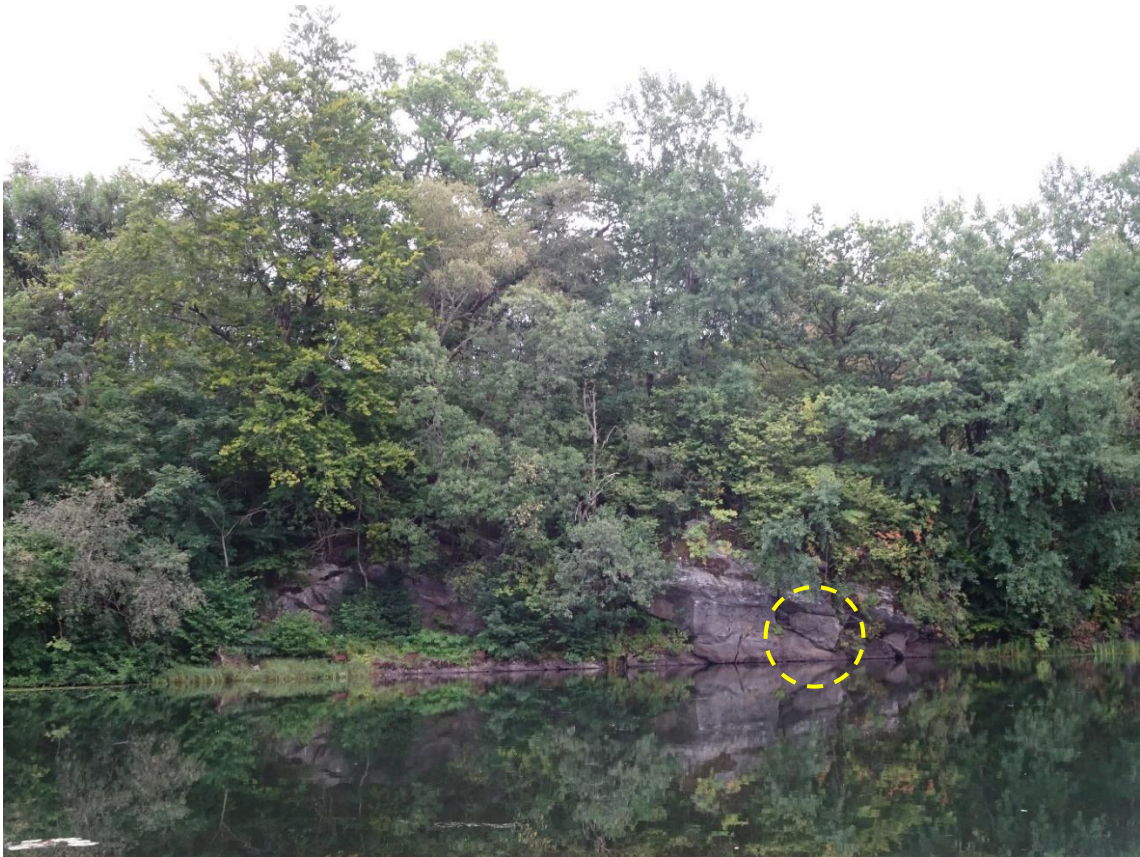
Figur 4. Liten bergskrent sørvest i kartleggingsområdet. Avløst bergblokk er markert med gulstiplet sirkel. Bildet er tatt mot øst.

De avløste bergblokkene sørvest i kartleggingsområdet vurderes å være et reelt løснеområde for steinsprang, og dette er markert i registreringskartet i Figur 8. Sannsynligheten for at stein kan løsne fra dette området vurderes å være $>1/100$. Det er ikke observert steinsprangavsetninger nedenfor løснеområdet, men det vurderes som sannsynlig at det finnes steinsprangavsetninger nedenfor bergskrenten, i Myrvatnet. Utløpet til eventuelle steinsprang vurderes å være korte på grunn av skrentens lave høyde og at vannet vil redusere energien til fallende blokker. Det er tegnet faresoner for steinsprang med årlig nominell sannsynlighet på $>1/100$ og $>1/1000$. Faresonene kan sees i Figur 9.

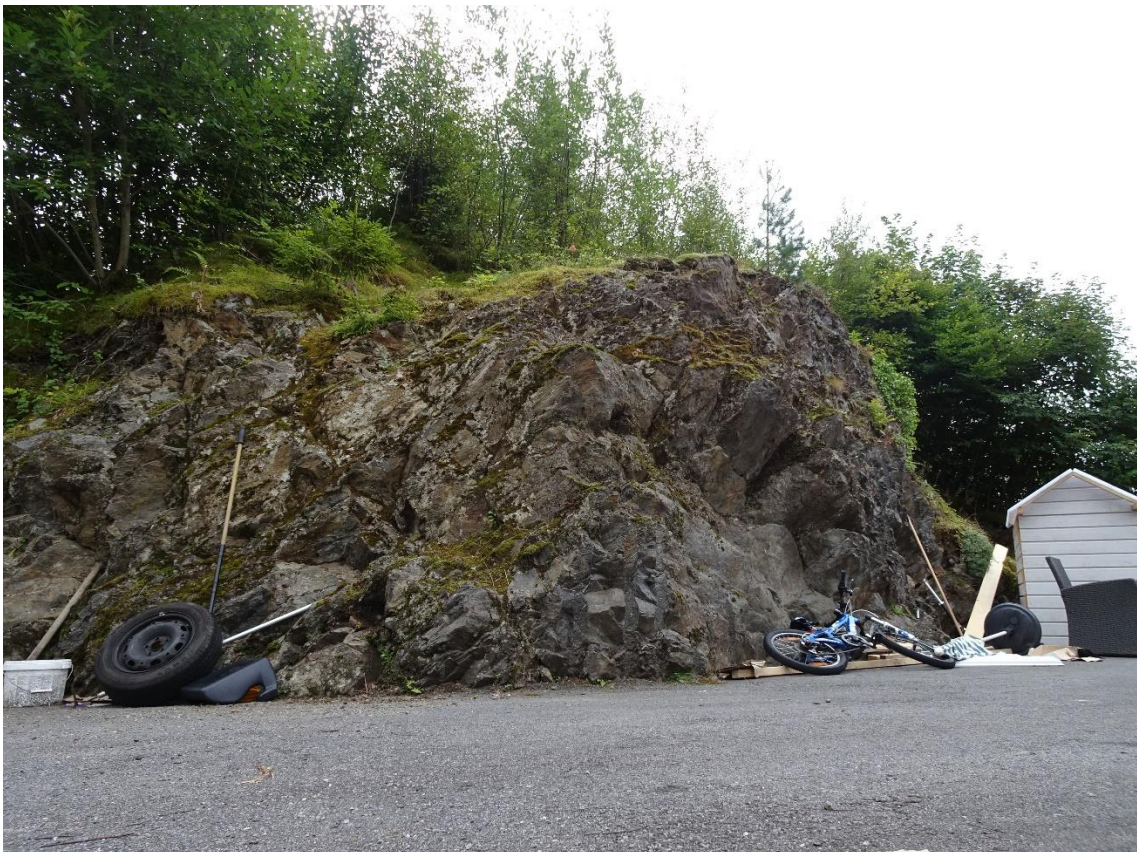
Figur 5. Delvis utsprengt bergskrent nordøst i planområdet.

Berggrunnen i området er tidligere kartlagt i målestokk 1:50 000 (Fossen & Ragnhildstveit, 2008). Kartleggingen viser at bergmassen tilhører Hardangerfjorddekket og består av amfibol-granatglimmerskifer, stedvis med lag av amfibolitt, grønnstein og kiselstein og ganger av trondhemitt. Resultatene fra kartleggingen stemmer overens med observasjoner som ble gjort i felt. Det er registrert berg i dagen ved flere lokasjoner, se registreringskart i Figur 8. Figur 4 viser bilde av en bratt bergblotning sørvest i kartleggingsområdet. Bergblotningen har begrenset høyde og grenser til Myravatnet. Det er registrert utgående sprekkeplan og helt eller delvis avløste bergblokker i bergskrenten. Figur 5 viser en bergskrent som er lokalisert nordøst i planområdet, øst for husnummer 32D. Bergskrenten er delvis sprengt i.

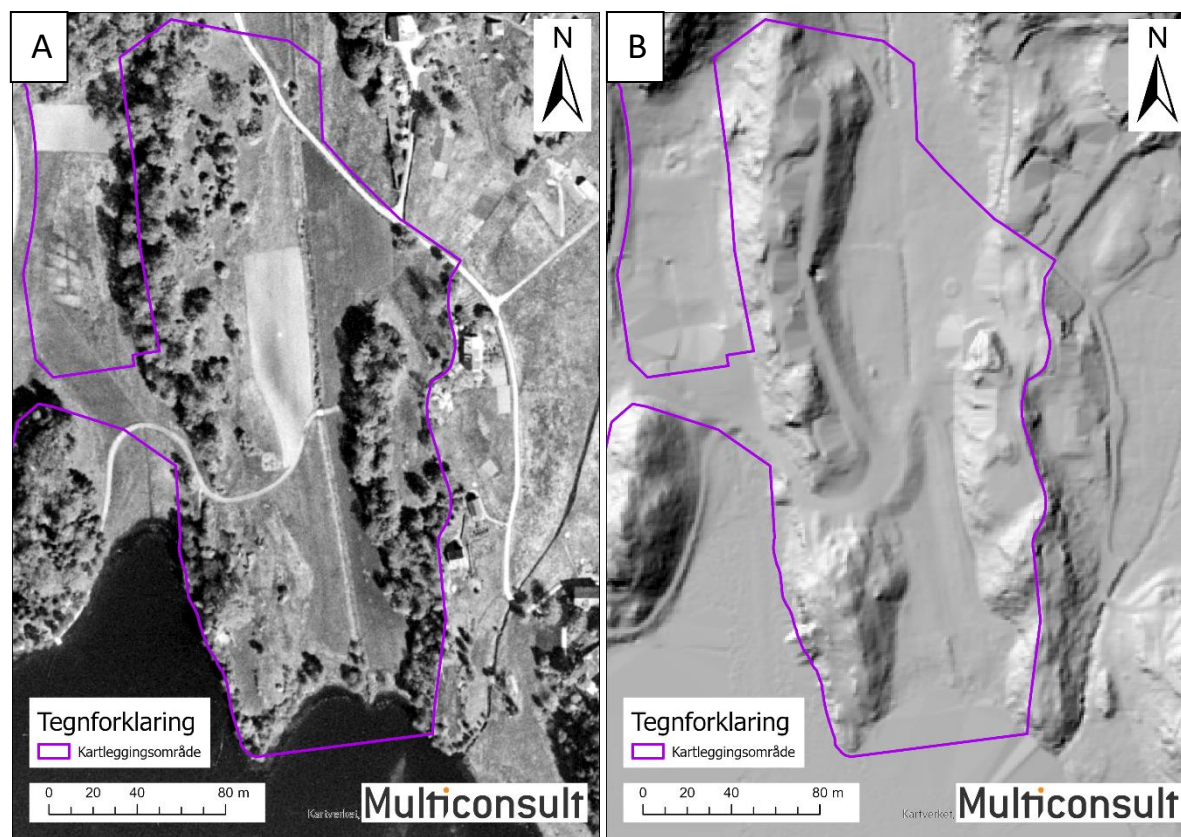
Flyfoto indikerer at det tidligere rant en liten bekk gjennom kartleggingsområdet. Forsenkningen er fortsatt synlig på skyggerelieff, særlig nord for kartleggingsområdet, men det er ikke registrert rennende vann på befaringsdagen. Uansett renner bekken i slakt terreng (<15°). Flyfoto og skyggerelieff er vist i Figur 6. VA opplyser at bekken nå er lukket gjennom hele området.

Figur 6. En liten og nord-sør orientert bekk som går gjennom kartleggingsområdet er synlig både på flyfoto fra 1951 (A) og skyggerelieff (B).

Flyfoto fra 1951-2019 er studert i forbindelse med skredfarevurderingen. Det er ikke observert endringer i terrenget i form av for eksempel spor i vegetasjon eller skredavsetninger som vitner om skredhendelser i det aktuelle tidsrommet. Flyfoto fra 1951 er vist i Figur 6.

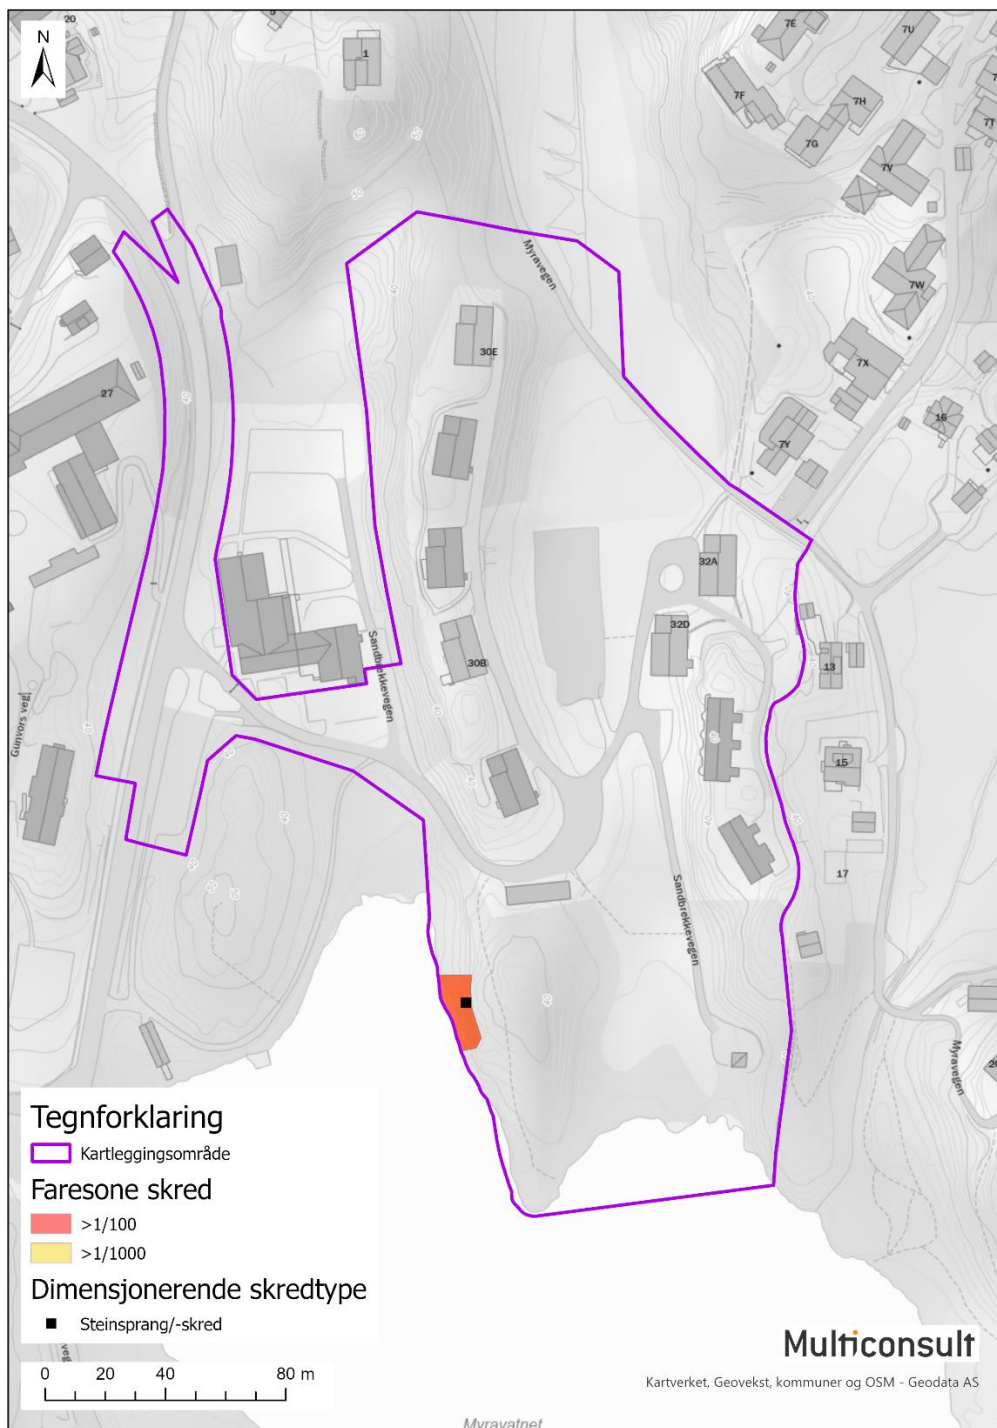
Figur 9 viser faresoner for skred med årlig nominell sannsynlighet $>1/100$ og $>1/1000$. Faresonene faller oppå hverandre, så faresonen med sannsynlighet $1/1000$ er ikke synlig i kartet. Dimensjonerende skredtype er steinsprang.

Figur 9. Faresonekart. NB, faresone med sannsynlighet $>1/1000$ har samme utstrekning som, og ligger under, faresone med sannsynlighet $1/100$ og er derfor ikke synlig i figuren.

Den samlede nominelle årlige sannsynligheten for skred vurderes ikke å være større enn faresonene tilsier. Vi vurderer at kravet til sikkerhet mot skred i TEK17 § 7.3 er oppfylt for planlagte boliger så lenge disse etableres utenfor faresonene. Dersom det skal etableres tiltak i faresonene, som krever en høyere grad av sikkerhet, må det utføres sikringstiltak mot steinsprang, for eksempel i form av bolting. Eventuelle sikringstiltak prosjekteres av geolog.
