## NOTAT

OPPDRAAG	<b>Reguleringsplan Steinerskolen Skjold</b>	DOKUMENTKODE	10259300-RIGberg-NOT-001
EMNE	Skredfareutredning iht. TEK17	TILGJENGELIGHET	Åpen
OPPDRAAGSGIVER	<b>Holon Arkitektur</b>	OPPDRAAGSLEDER	Solveig Dahl Nøttestad
KONTAKTPERSON	Kari Dalland	SAKSBEHANDLER	Solveig Dahl Nøttestad og Asbjørn Øystese
KOPI		ANSVARLIG ENHET	10233018 Skred og Naturfare

Skredfareutredning iht. TEK17

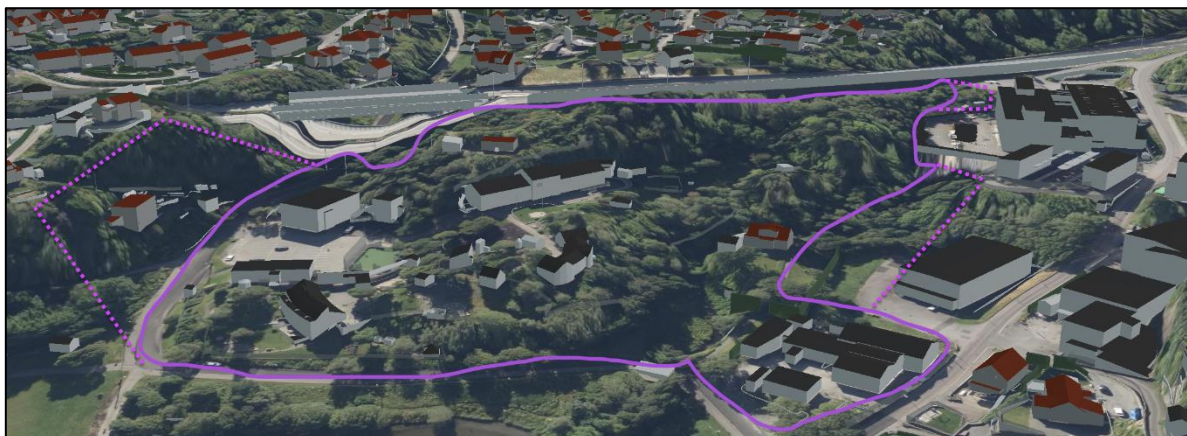
Figur 2. Oversiktsbilde over kartleggingsområdet (heltrukken lilla) og påvirkningsområdet (stiplet lilla). Bildet er hentet fra kommunekart Bergen [4].

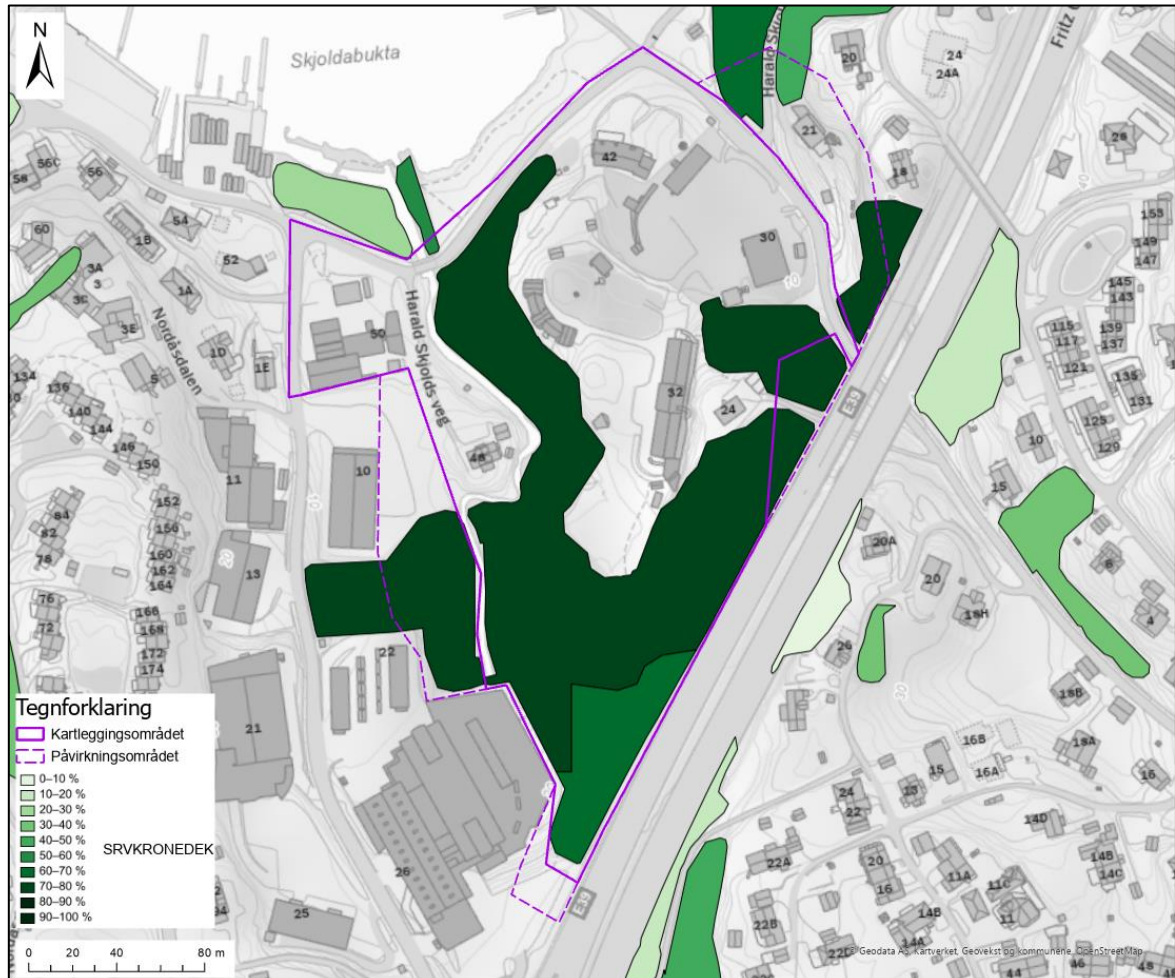
Figur 5. Kart over kronedekning av skog i området [9].

Det er skog i store deler av kartleggingsområdet der det ikke er bebyggelse. Skogen domineres av løvtrær og er markert som produktiv [8]. Kronedekningen er tett opp mot 100% for store deler av skogen [9] (Figur 5). Dette stemmer overens med observasjoner i felt. Skogen er vurdert til å ikke ha påvirkning på skredfaren i området.

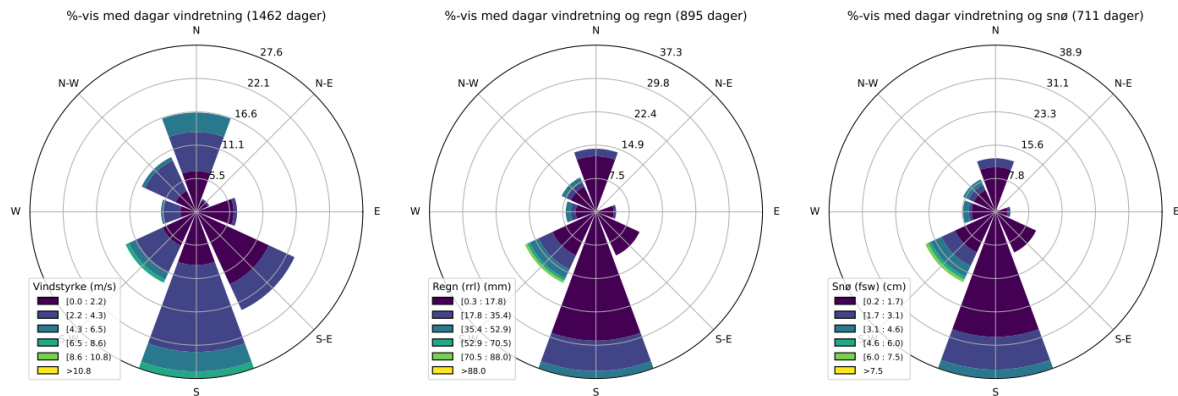
Figur 8. Vindanalyse for det aktuelle område [13].

For Bergen kommune kommer gjerne lavtrykk inn fra sørvest, noe som gir en vind fra sørvestlig sektor. Klimadata viser at den kraftigste vinden hovedsakelig kommer fra sør og sørøstlig retning, trolig på grunn av grensen mot Nordåsvannet er i nordvest-retning (Figur 8). Det meste av nedbøren kommer fra sør-sørvest [13]. Akkumulasjon av snø forventes derfor å være størst for skråninger som ligger i le for nedbørsførende vindretninger, det vil si mot nordøstlig retning.

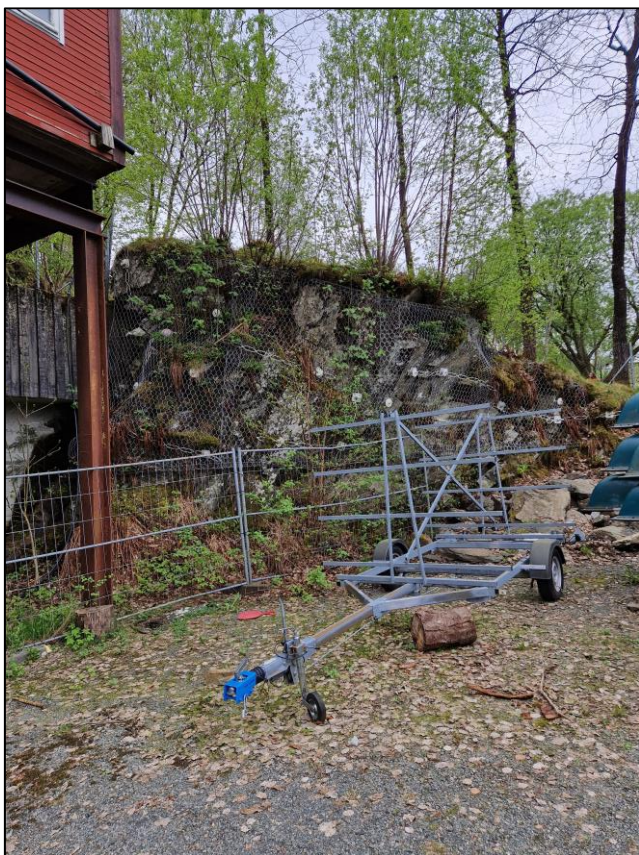
Det er eksisterende sikringstiltak på flere bergskjæringer og naturlige bergskrenter i området. Sikringstiltakene i bergskjæringen Harald Skjolds veg 30 er trolig fra 2017 basert på årstall på boltene (Vedlegg 1, Foto 1). Sikringstiltak bak skolebygget (Harald Skjolds veg 32) viser årstall 2018 (Vedlegg 1, Foto 2). Sikringer midt i kartleggingsområdet, vest for skolebyggene, viser årstall 2022 (Vedlegg 1, Foto 3). Alle sikringstiltakene er vurdert til sikre mot nedfall slik de er ment og det er dermed ikke tegnet inn faresoner for skred fra de aktuelle løseområdene. Eksisterende sikringstiltak er vist i vedlegg 3.

Foto 1. Eksisterende sikringstiltak ved Harald Skjolds veg 30.

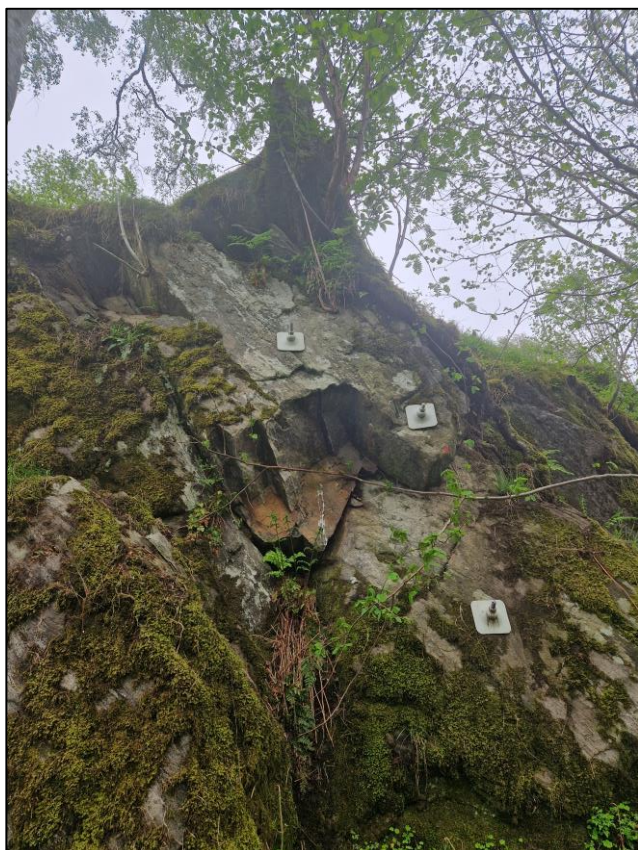
Foto 3. Eksisterende sikringstiltak midt i kartleggingsområdet vest for skoleområdet.

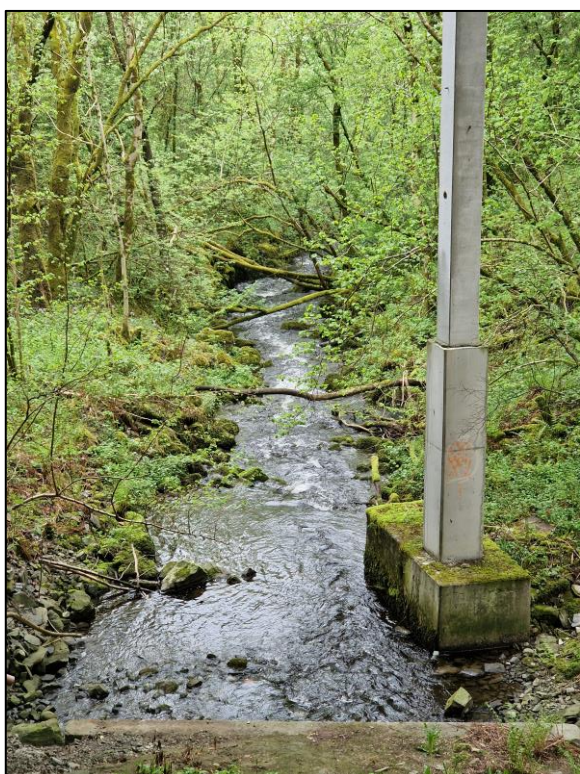
Det er et definert elveløp (Apeltunelva) som renner fra sør til nord i vestlig del av kartleggingsområdet (Vedlegg 1, Foto 4). Markfuktighetskart viser også at vann drenerer langs Harald Skjolds veg i øst og kan komme inn på parkeringsplassen til skolen [10] (Figur 6). Det er ikke observert vann på overflaten i dette området og overflatevannet går mest sannsynlig ned i kummer.

Foto 4. Elveløp som renner nordover i vestlig del av kartleggingsområdet.

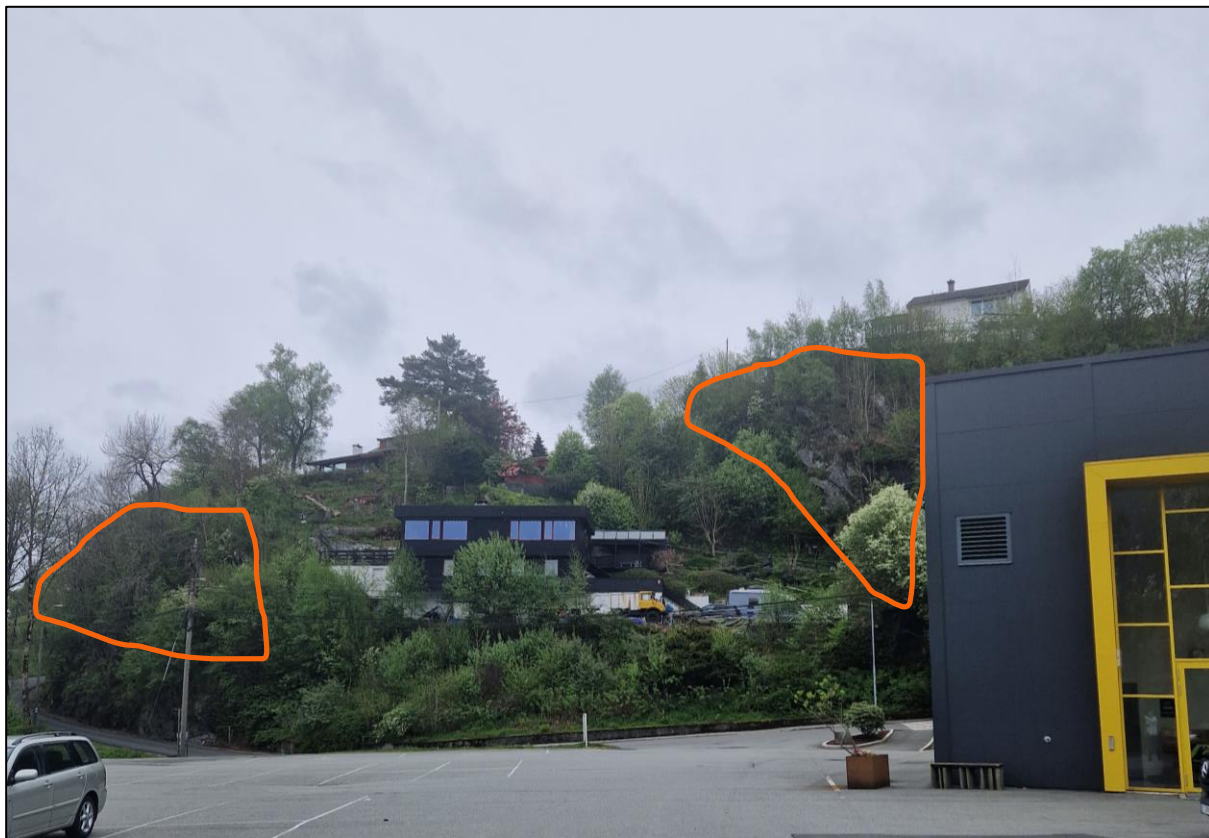
Potensielle løsneområder er identifisert i nordøstlig del av påvirkningsområde (Vedlegg 1, Foto 5). Bergskrentene er opp mot 10-15 m høye med vurdert løsnesannsynlighet  $>1/5000$ . Steinsprang fra disse områdene vil ikke nå inn i kartleggingsområdet grunnet infrastruktur, som veg og bolig i utløpsområdet, som vil bremse og fange blokker. Sannsynligheten for at steinsprang når inn i kartleggingsområdet er derfor vurdert til  $<1/5000$ .

Foto 5. Potensielle løснеområder (merket med oransje) for steinsprang i nordøstlig del av påvirkningsområde. Bildet tatt mot nordvest.

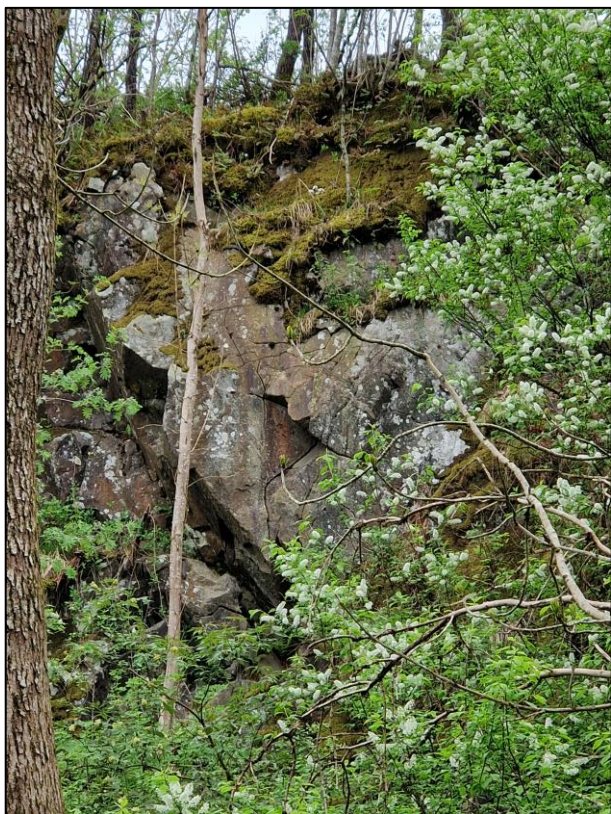
Foto 8. Bergskrent i sørøstlig del av kartleggingsområdet. Bildet tatt mot vest.

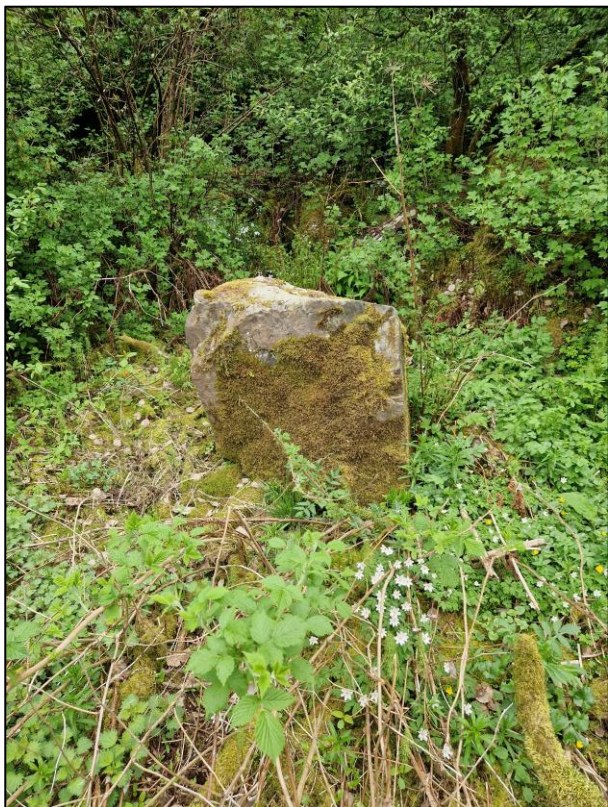
Foto 9. Eksempel på steinsprangblokk nede på flaten under bergskrenten.

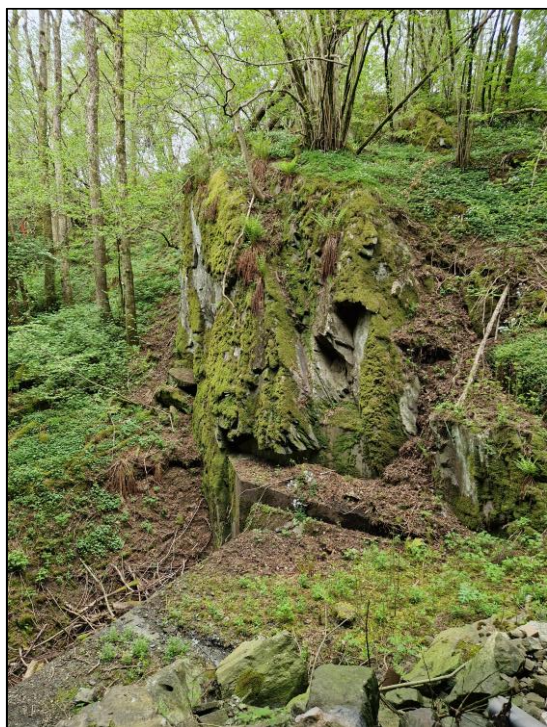
I sørvestlig del av kartleggingsområdet er det funnet fire vestvendte bergskrenter, alle i konvekst terreng mot vest (Vedlegg 1, Foto 10 og 11). Bergskrentene er fra 5-8 m høye og har varierende oppsprekingsgrad. Det er funnet spor etter steinsprang under alle bergskrentene, hvor de største blokkene er rundt 0,1-0,2 m<sup>3</sup> (Vedlegg 1, Foto 12). Det kan løsne blokker ( $>1\text{m}^3$ ) i noen av skrentene (Vedlegg 1, Foto 13). Løsningsansynligheten er vurdert  $>1/1000$  for de mest oppsprukne partiene i bergskrentene og  $>1/5000$  for resterende. Begrenset høyde på bergskrentene gjør at utløpslengden er vurdert til å være rett nedenfor skrenten med sannsynlighet  $>1/1000$  og  $>1/5000$  litt lengre ut.

Foto 10. Bergskrent i sørøstlig del av kartleggingsområdet. Bildet tatt mot vest.

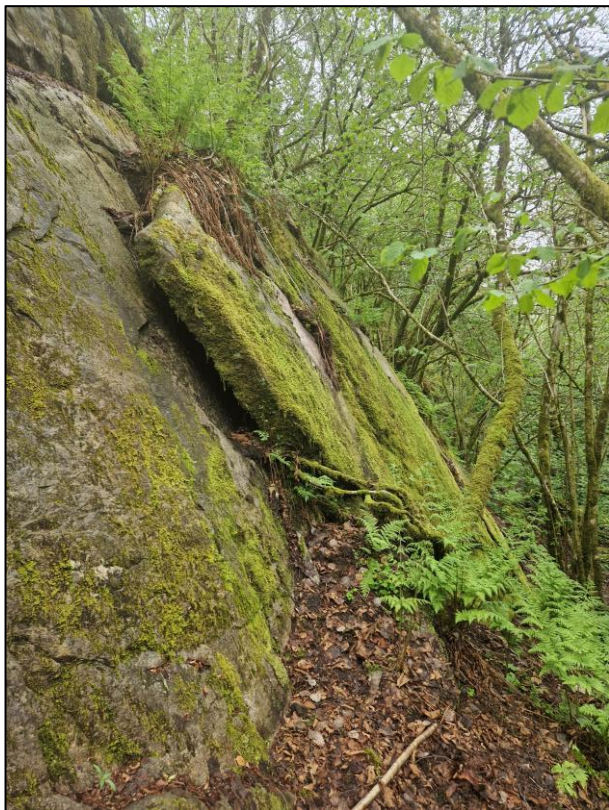
Foto 13. Bergskrent med potensiale for utløsning av bergflak. Bildet tatt mot sør.

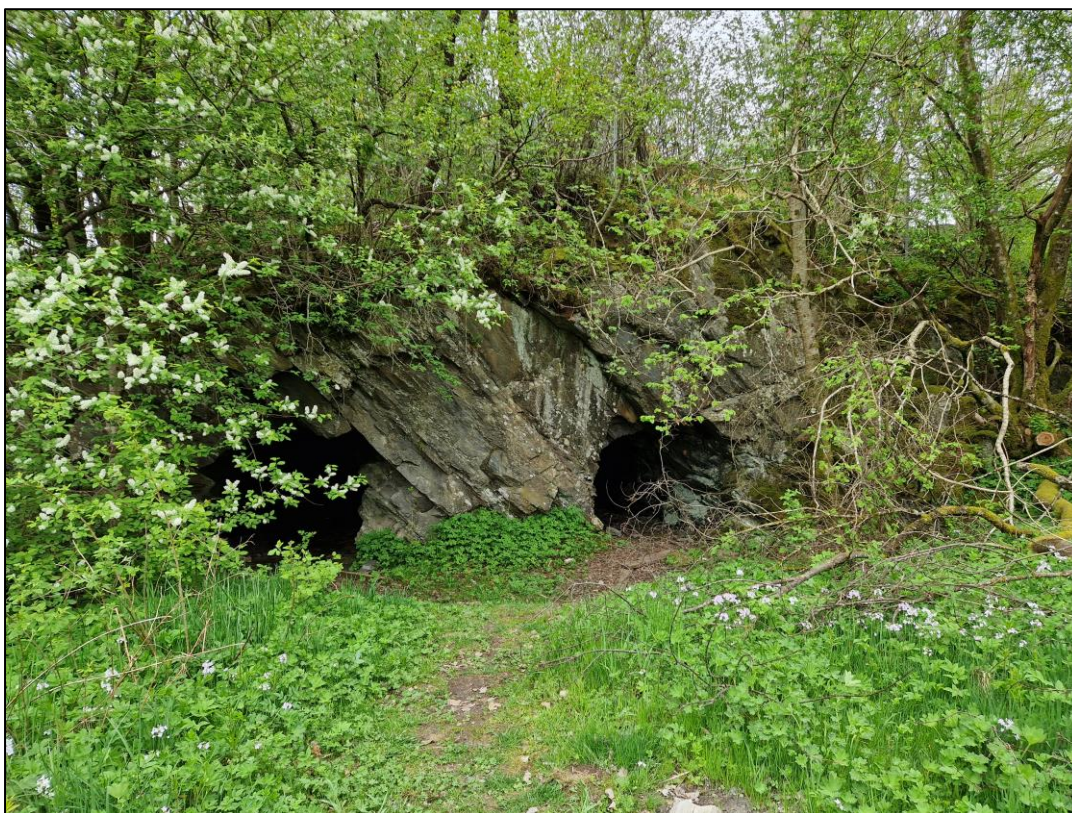
I nordvestlig del av kartleggingsområdet er det avdekket løsneområder for steinsprang rundt to grotteinnnganger (Vedlegg 1, Foto 14). Høyden på skrenten er ca. 5-6 m. Totalstabiliteten vurderes å være god, men det kan potensielt løsne mindre bergflak og blokker rundt åpningen av grottene. Løsningsansynligheten er vurdert  $>1/5000$ , men utløpet er begrenset til rett under bergskrenten da det er helt flatt terreng.

Foto 14. Bergskreenter rundt grotteinnganger. Bildet tatt mot vest.

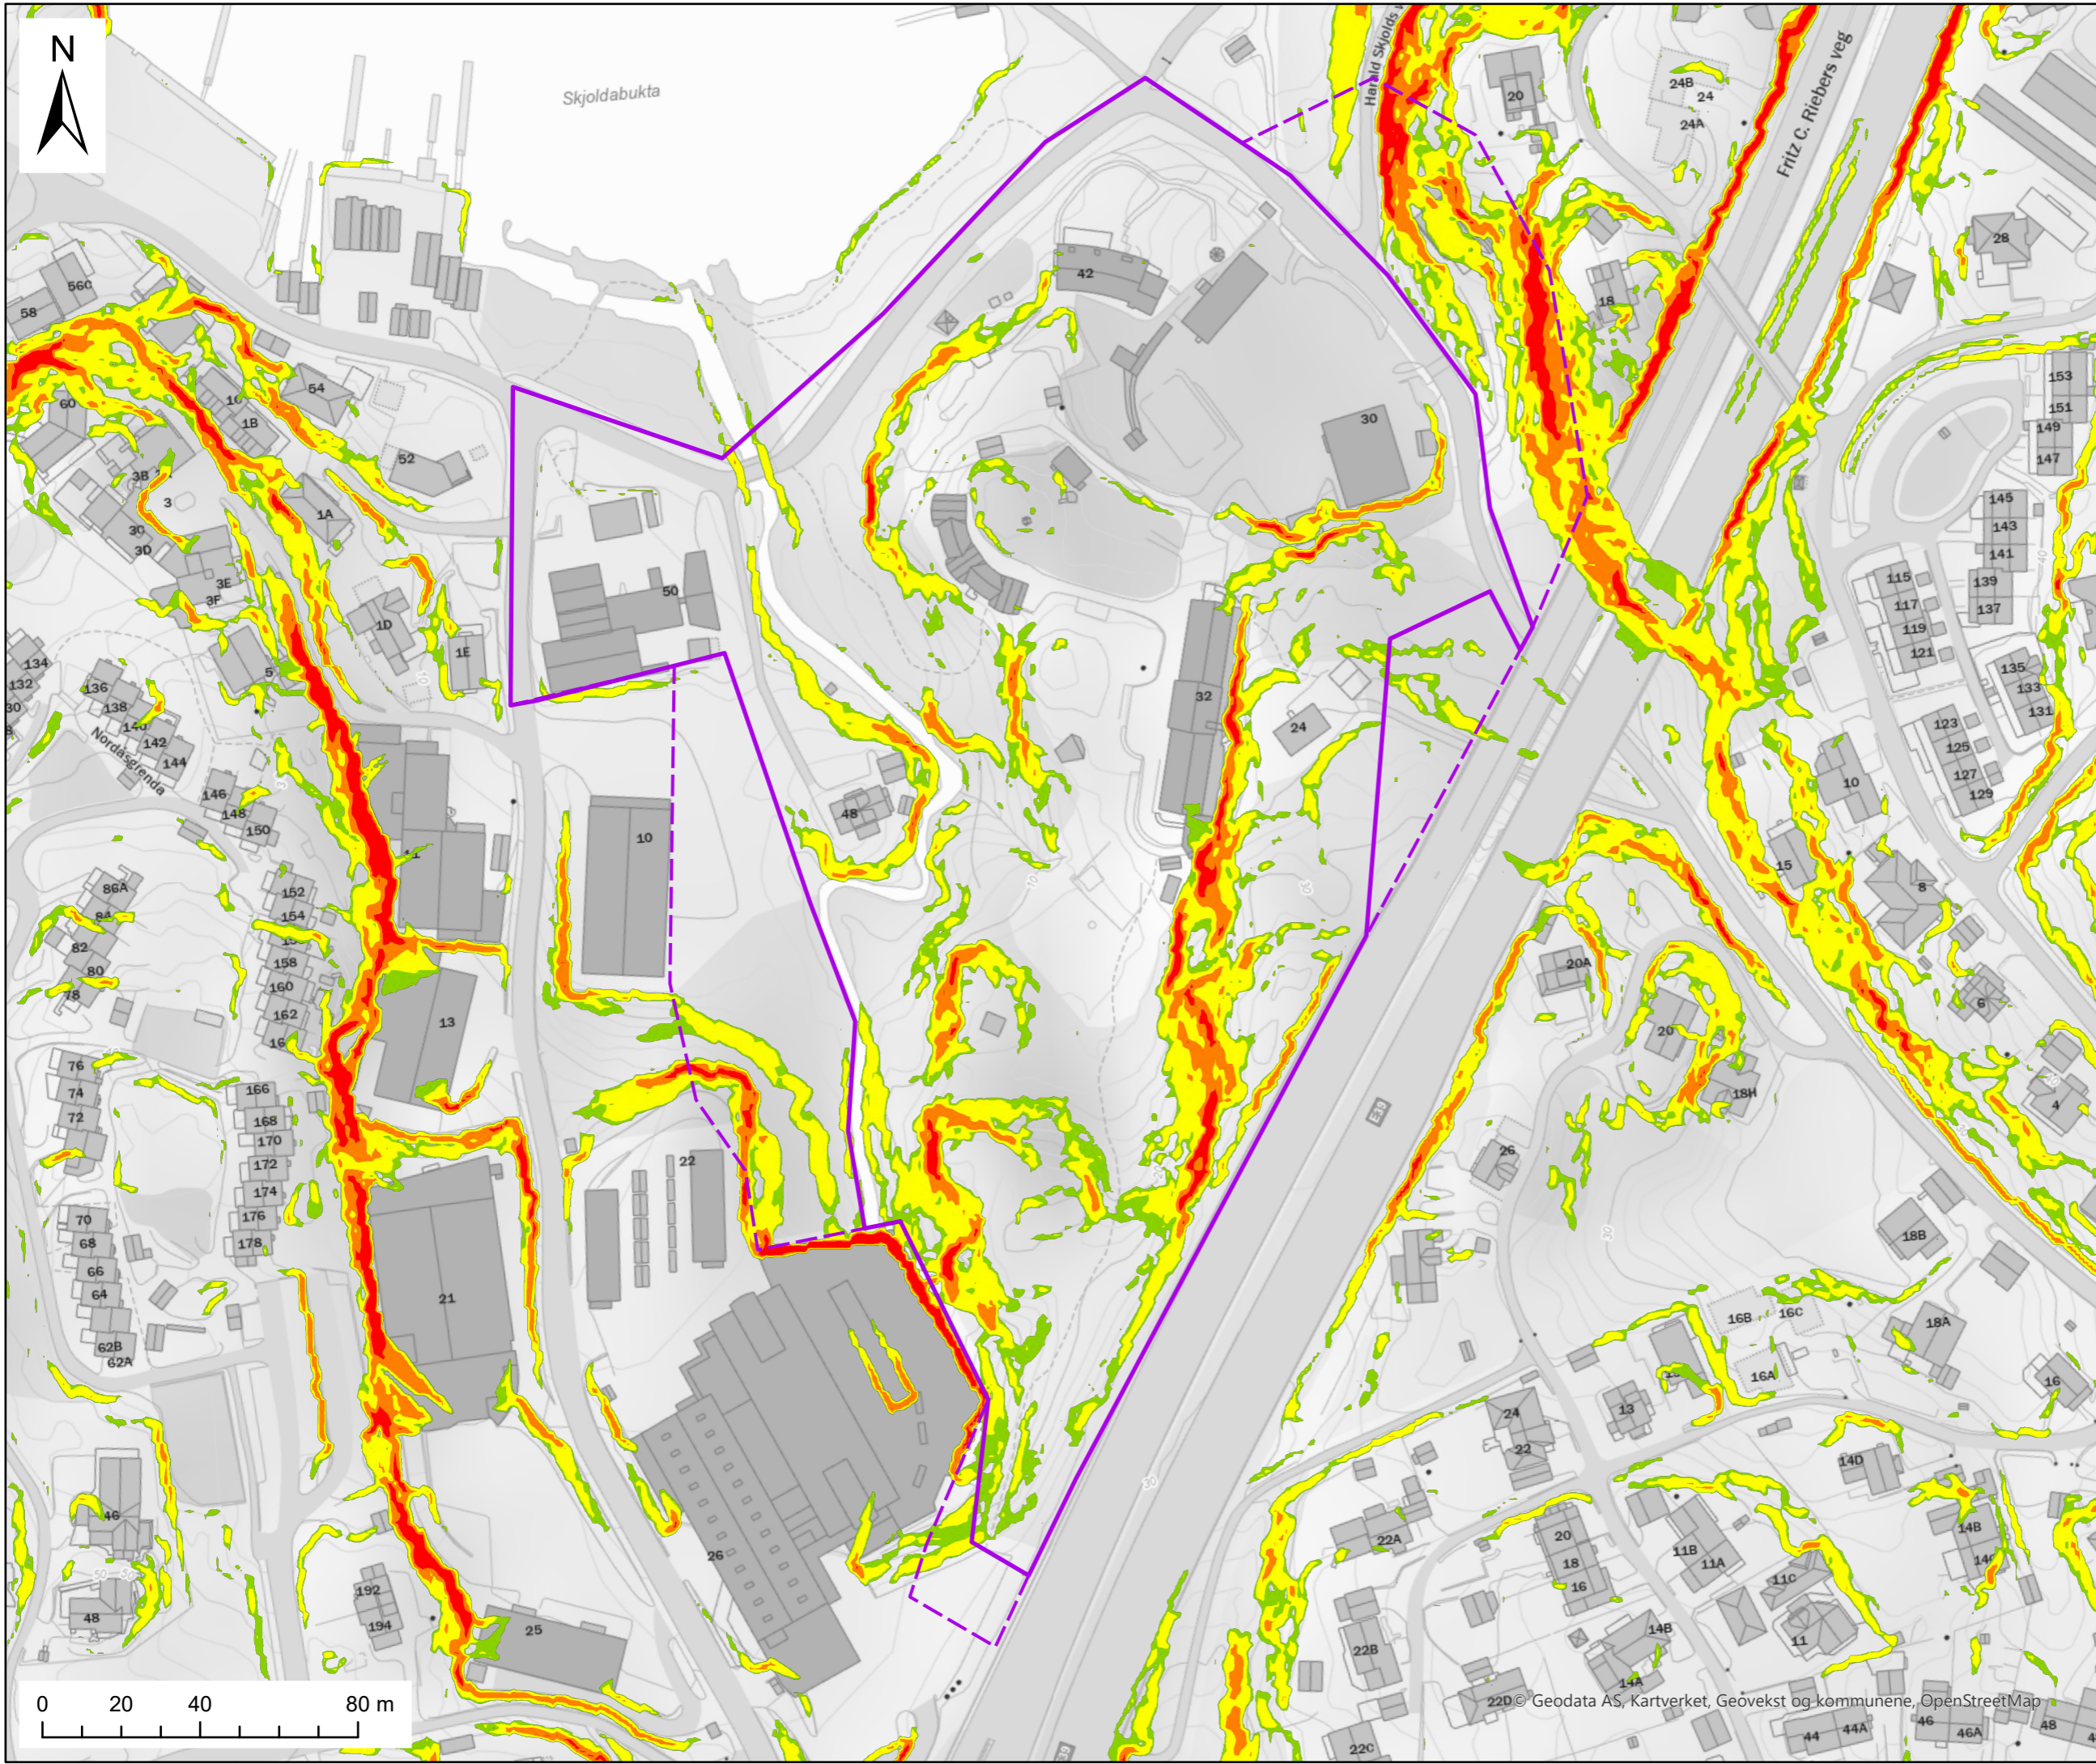
<b>Vedlegg 2</b>			
<b>Helningskart</b>			
Reguleringsplan Steinerskolen Skjold			
A3			
Oppdragsnr. 10259300			
Koordinatsystem: Euref 1989 UTM sone 32N			
<b>Dato:</b>	<b>Utarbeidet av:</b>	<b>Kontrollert av:</b>	<b>Multi consult</b>
14.05.2024	SDN	MAAB	
Utarbeidet av Multiconsult

- < 25
- 25 - 30
- 30 - 45
- 45 - 60
- 60 - 90

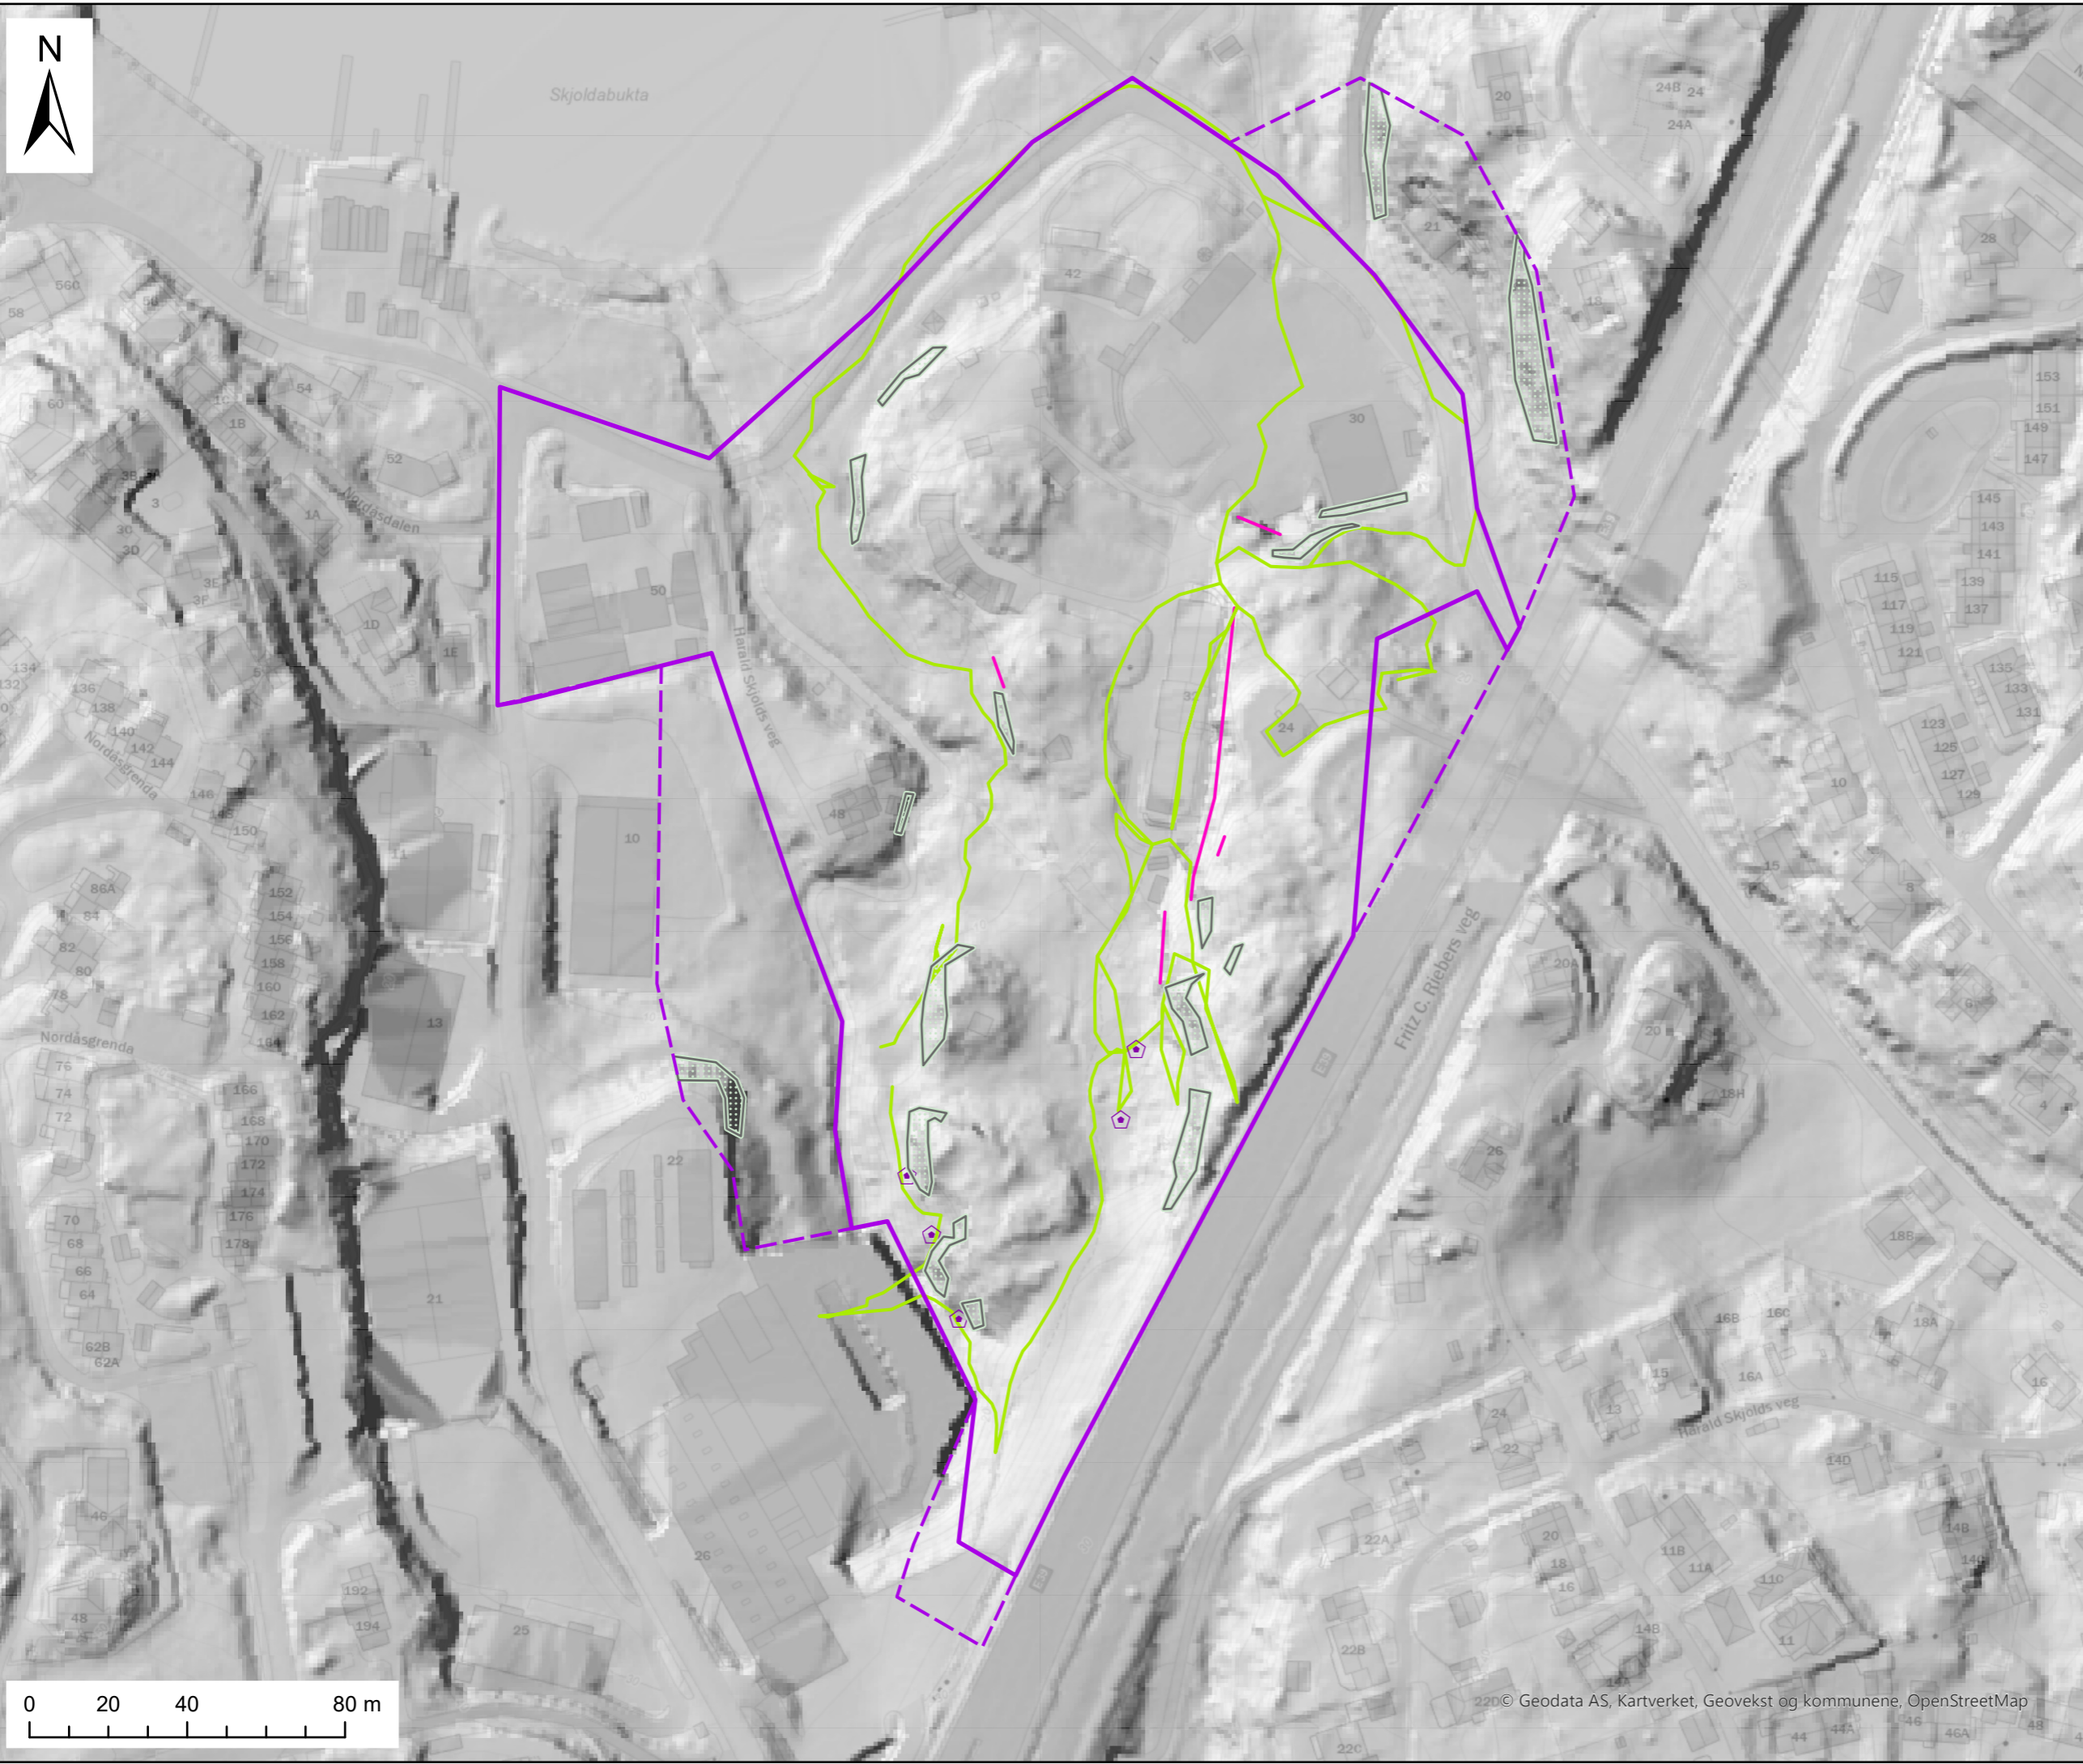
<b>Vedlegg 3</b>			
<b>Registreringskart</b>			
Reguleringsplan Steinerskolen Skjold			
A3			
Oppdragsnr. 10259300			
Koordinatsystem: Euref 1989 UTM sone 32N			
<b>Dato:</b>	<b>Utarbeidet av:</b>	<b>Kontrollert av:</b>	<b>Multi consult</b>
14.05.2024	SDN	MAAB	
Utarbeidet av Multiconsult

- Kartleggingsområdet
- Påvirkningsområdet
- Steinsprang
- ⬠ Antatt steinsprangblokk
- Sporlogg bakke
- Sikringstiltak

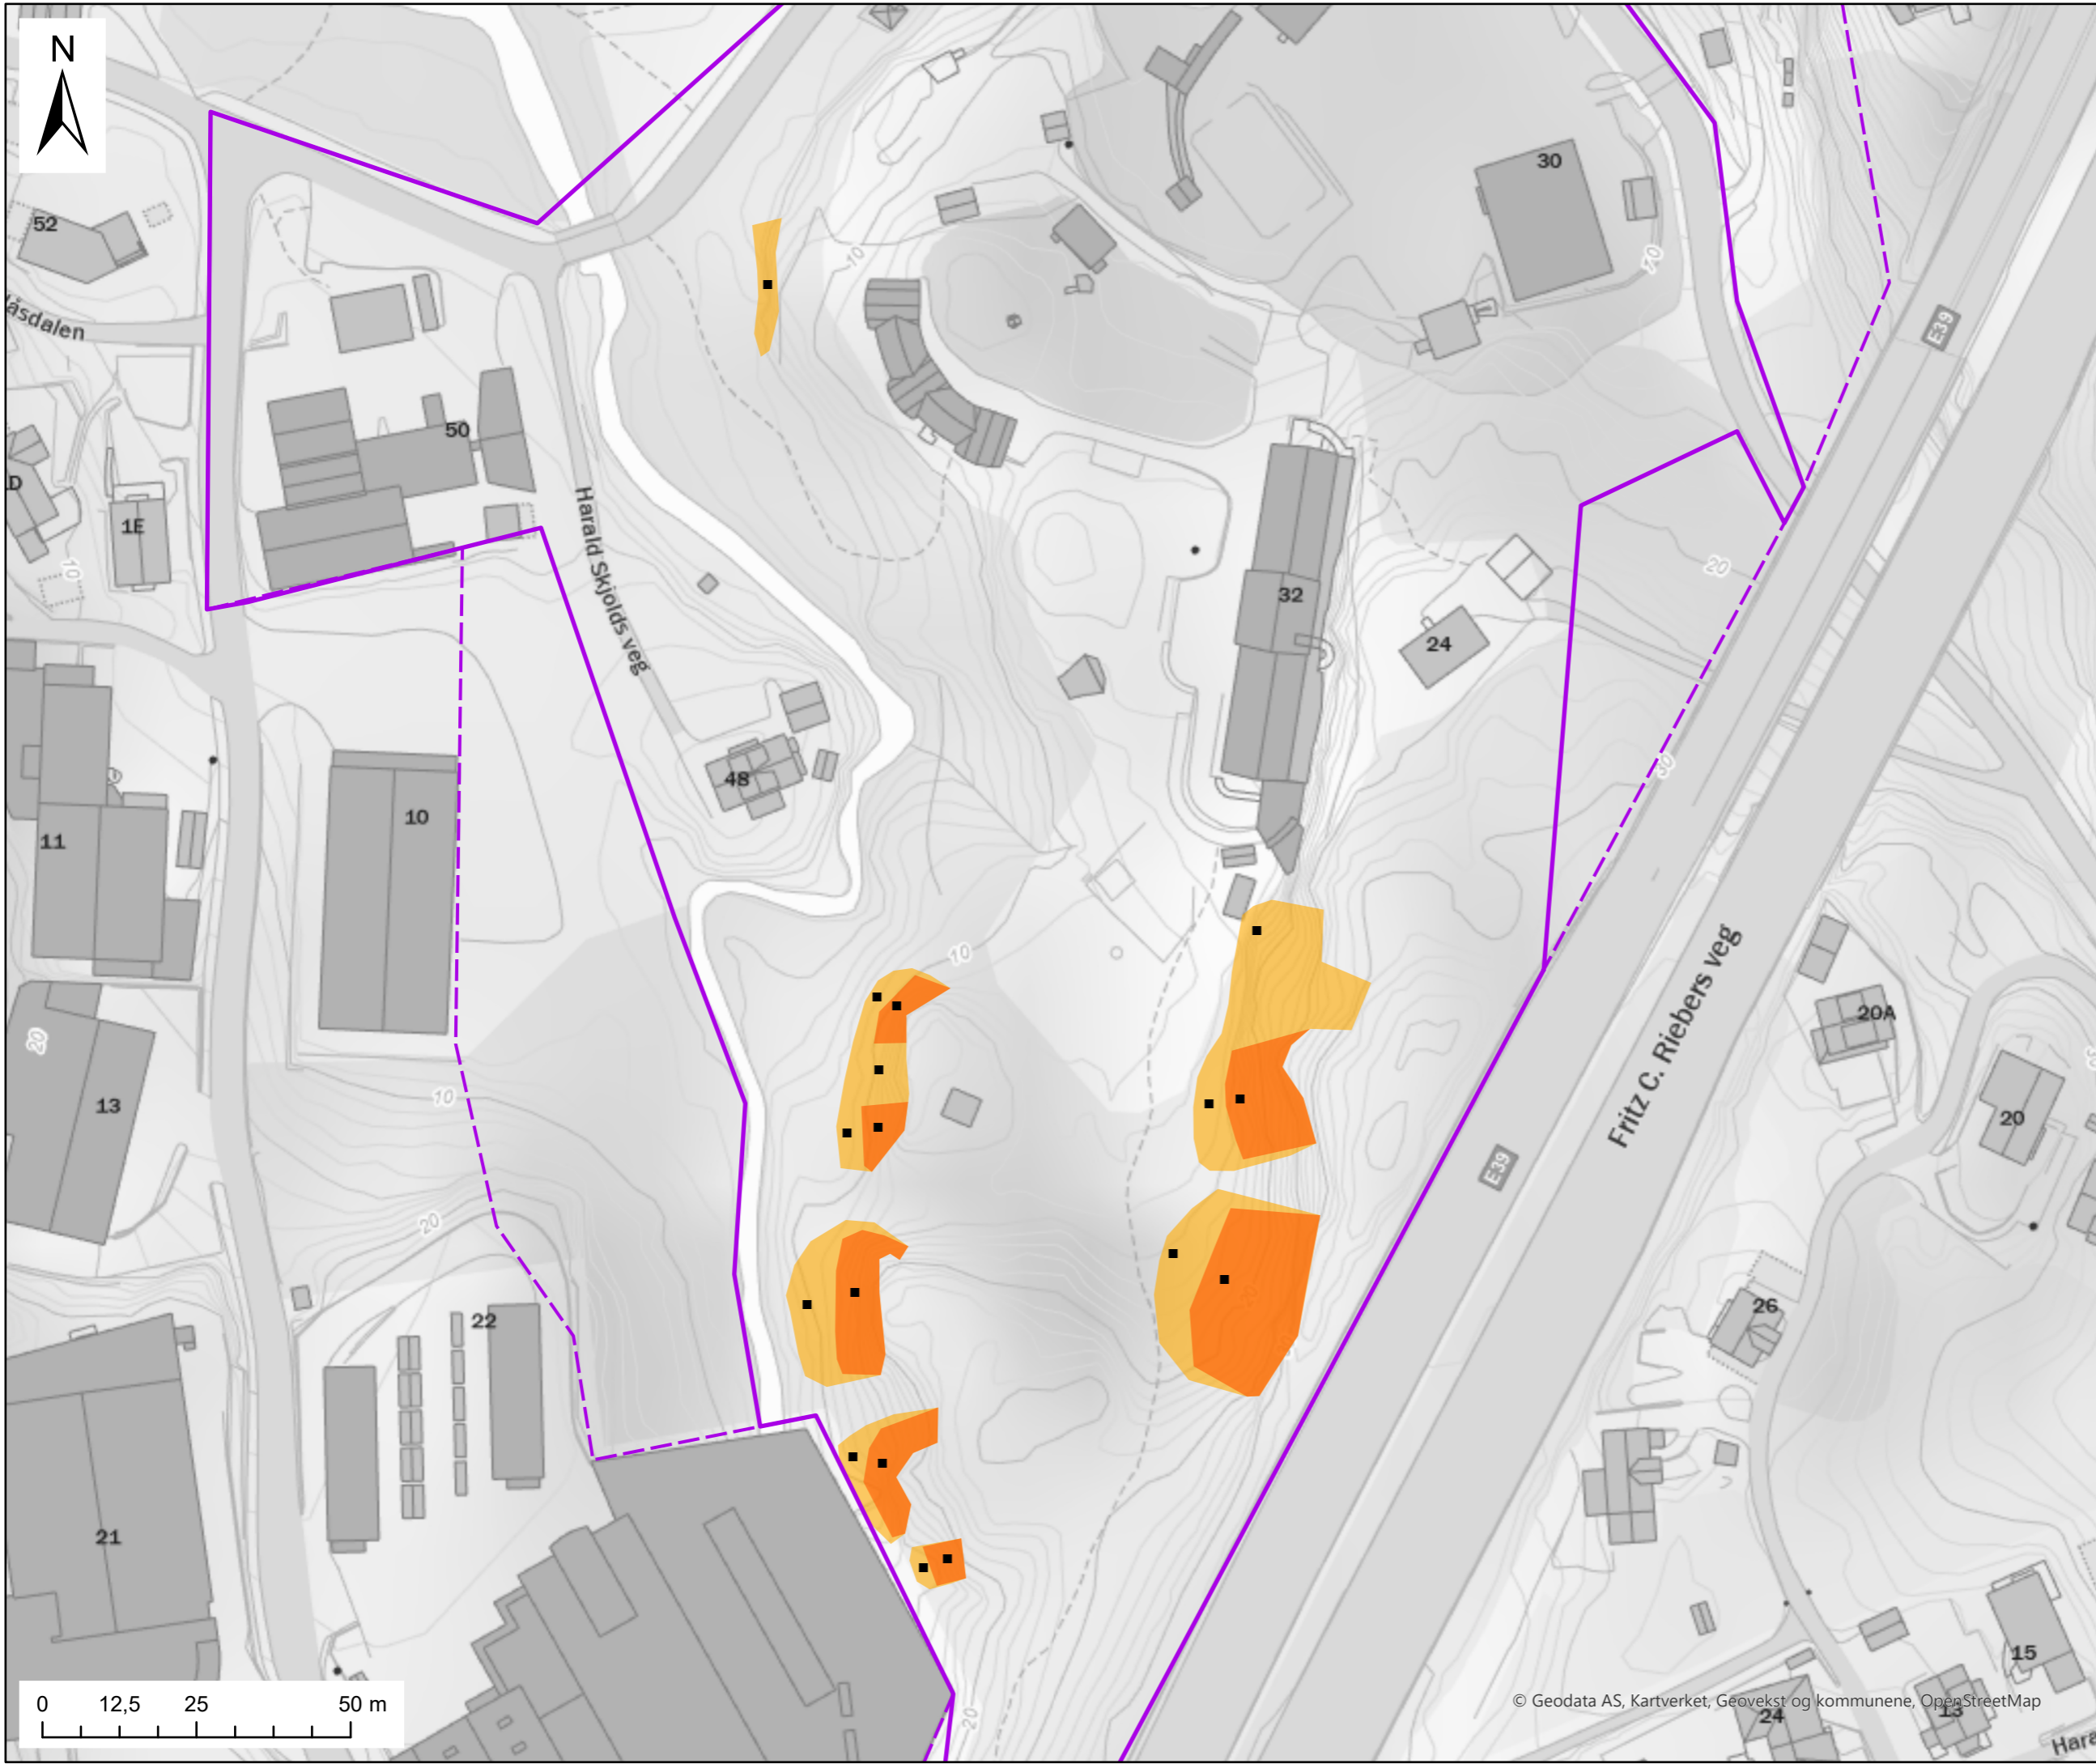
<b>Vedlegg 4</b>			
<b>Faresonekart</b>			
Reguleringsplan Steinerskolen Skjold			
A3			
Oppdragsnr. 10259300			
Koordinatsystem: Euref 1989 UTM sone 32N			
<b>Dato:</b>	<b>Utarbeidet av:</b>	<b>Kontrollert av:</b>	<b>Multi consult</b>
14.05.2024	SDN	MAAB	
Utarbeidet av Multiconsult

- Kartleggingsområdet
  - Påvirkningsområdet
  - Årlig skredsannsynlighet 1/100
  - Årlig skredsannsynlighet 1/1000
  - Årlig skredsannsynlighet 1/5000
  - Steinsprang
- Dimensjonerende skredtype

Faresoner utarbeidet for steinsprang er vist i Vedlegg 5 og Figur 9.
