# OPTISK KARTLEGGING AV STORE LUNGEGÅRDSVANN

*Preliminær fagrapport*

Skarv Technology AS  
Forberedt for Bergen Kommune  
8. oktober 2021

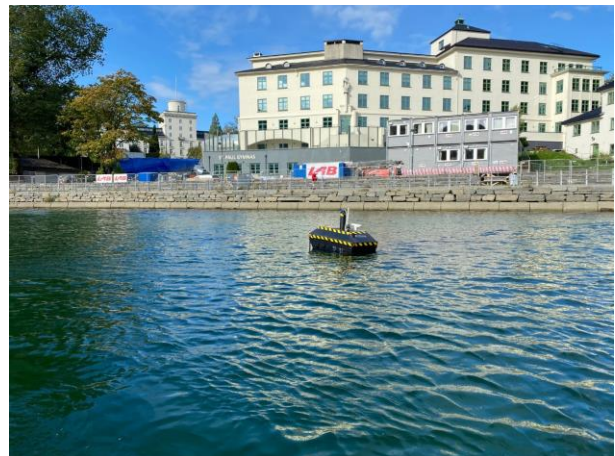
Figur 6: Overflate-enhet for undervannsposisjonering.
