# ANTIKVARISK DOKUMENTASJON

Tidl. Årstad brannstasjon

Slettebakksveien 41

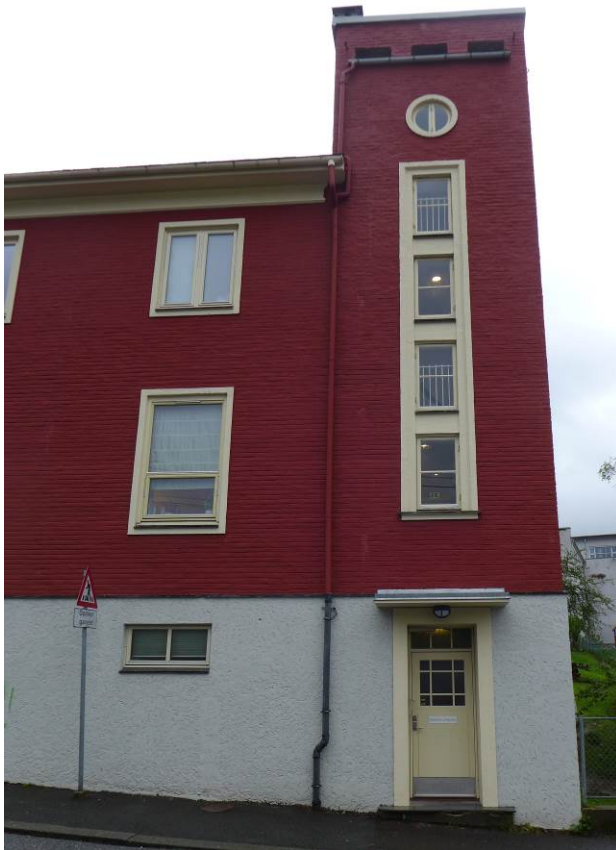
*Figur 4: Trappehuset lengst mot nordøst. Vinduene er gamle, mens døren er en kopi av den originale døren, som måtte skiftes ut (Foto: Bergen kommune, Byantikvaren 2015)*

Bygningens hovedform og fasadeuttrykk med opprinnelig materialbruk og original vindusplassering bør ivaretas. Byggets enkle karakter og detaljering bør beholdes. Det som er igjen av opprinnelig interiør, trapperommene med trapper og rekkverk, flisbelegning i ganger og opprinnelige dører og vindu bør også søkes bevart. Hovedtrekkene i planløsning er også interessante og bør ivaretas så langt det lar seg gjøre. Ved fremtidige utskiftninger av vinduer bør en tilbakeføring til storrutede vinduer vurderes.

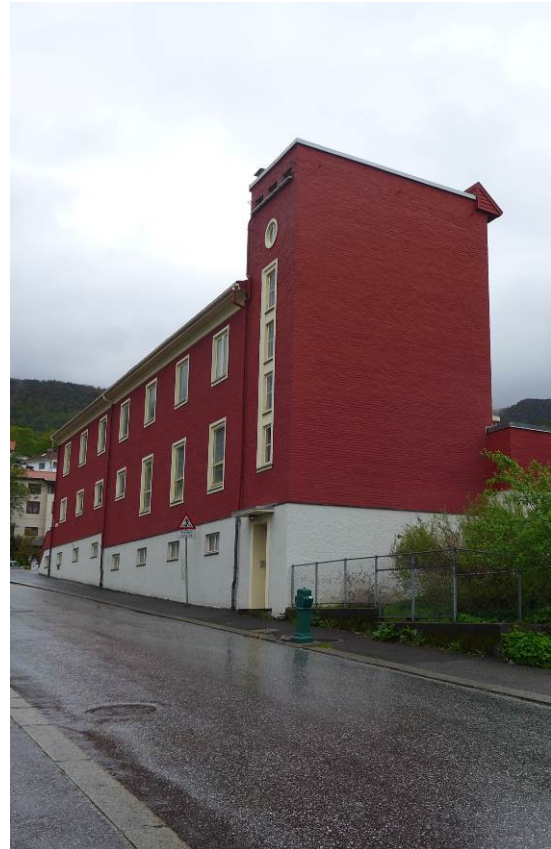
*Figur 5: Foto av Brannstasjonens nordfløy, med trappehuset nærmest i bildet. Et tilbygg langs trappehusets vestside fra 1984 ble ikke realisert (Foto: Bergen kommune, Byantikvaren 2015).*

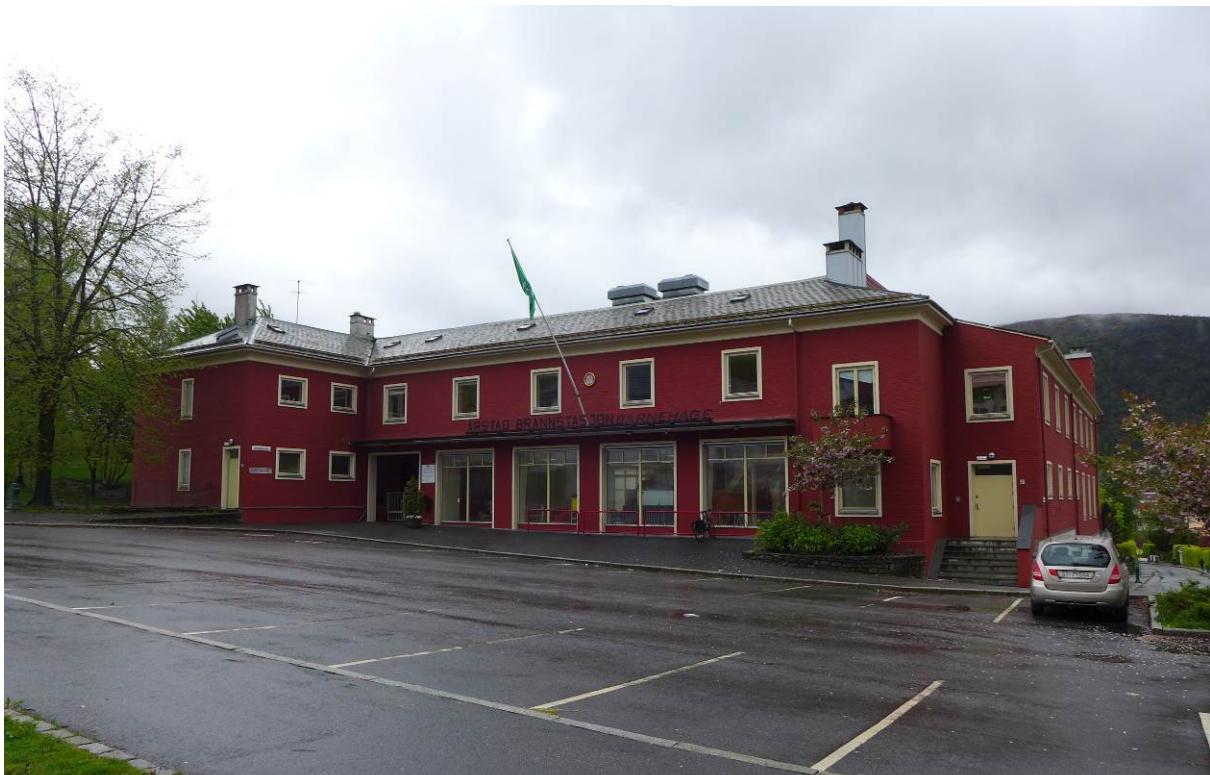
*Figur 6: Stasjonens fasade mot øst. De opprinnelige garasjeportene er skiftet ut med store vinduer i de samme åpningene (Foto: Bergen kommune, Byantikvaren 2015).*

En av de mest synlige forandringene i forbindelse med ombyggingen til barnehage, er at de opprinnelige garasjeportene er erstattet av store vinduer. I og med at åpningene i muren er beholdt, kan man likevel fortsatt forstå hvilke funksjon åpningene og bygningen har hatt.

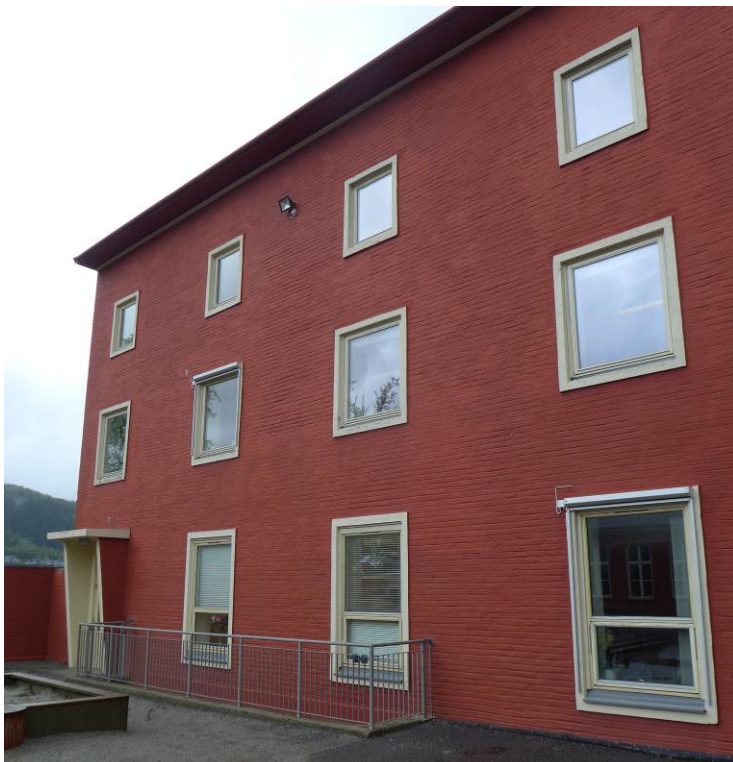
I bakgården, som i dag fungerer som lekeplass, er det den samme rødmalte teglsteinsfasaden på nordfløyen og østfløyen. Vinduene er nye, men originale åpninger i muren er bevart, bortsett fra et nytt, større vindu over inngangen.

Figur 8: Bygningens nordfløy sett fra bakgården. Det er nye vinduer i opprinnelige åpninger i fasaden (Kilde: Bergen kommune, Byantikvaren 2015).

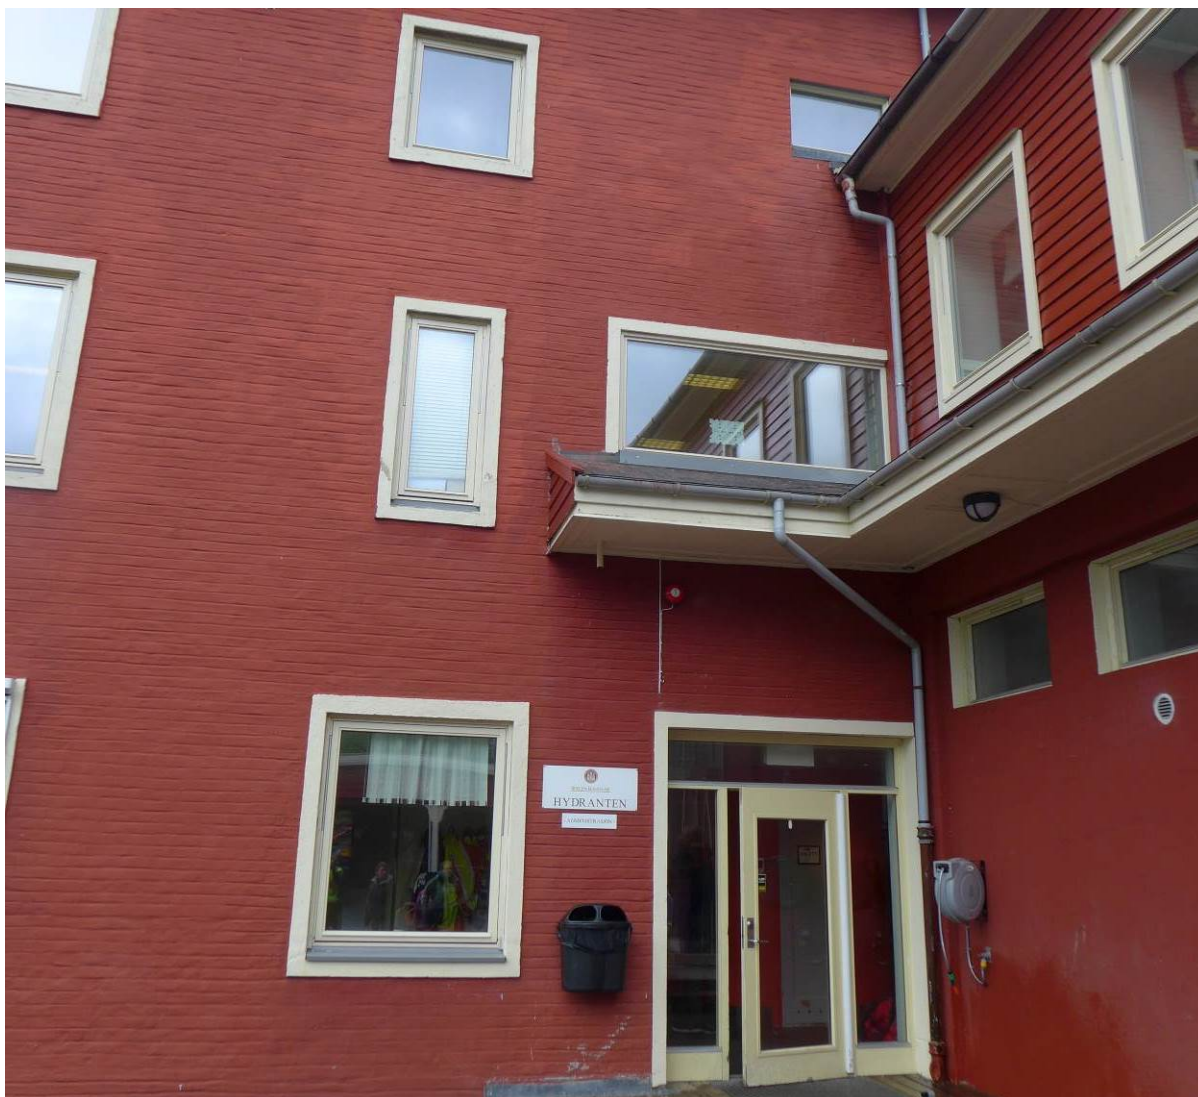
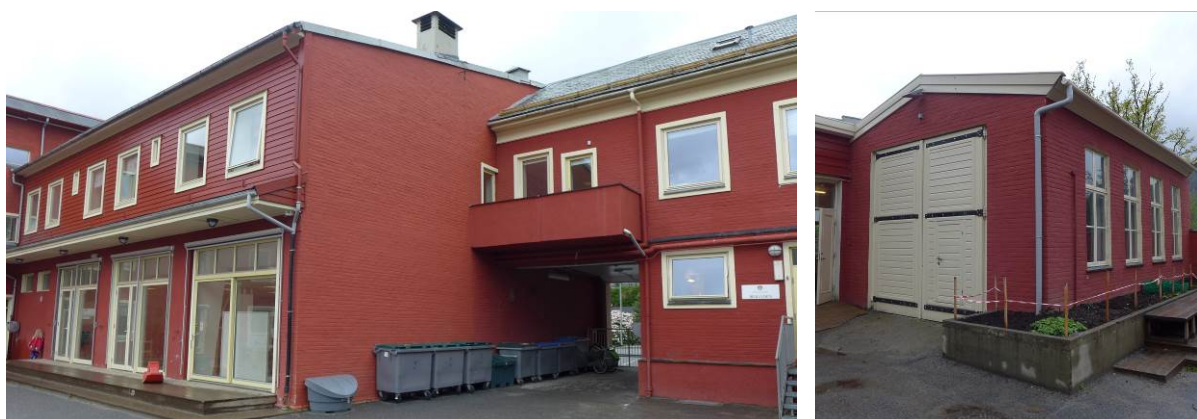
Figur 9: (over) Bygningens nordfløy sett fra bakgården. Det avlange vinduet over inngangen synes ikke å være i opprinnelig åpning, men resten av fasaden har bevart opprinnelige vindusåpninger med nye vindu. (venstre) I østfløyens fasade mot bakgården er det satt inn vinduer i de gamle garasjeportene. (høyre) Verkstedet med gamle vindu og restaurert port (Kilde: Bergen kommune, Byantikvaren 2015).

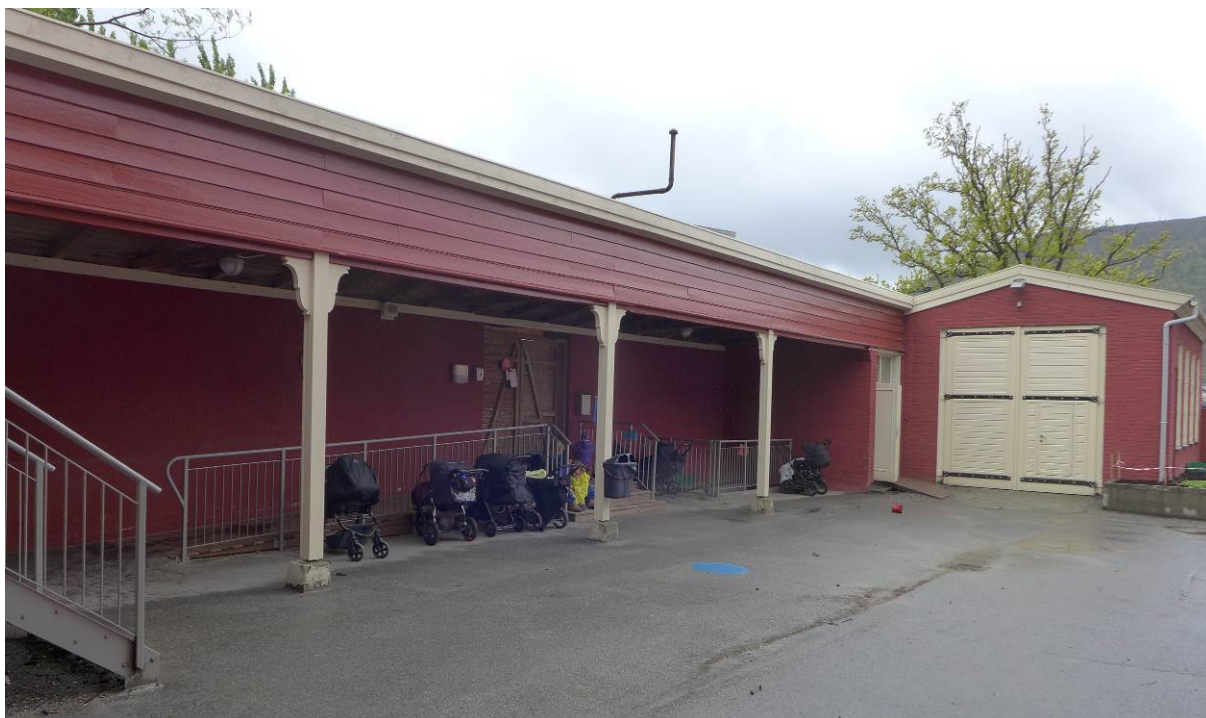
Figur 10: Det overdekte skuret mot sør har fine, historiske bygningsdetaljer. Porten ble satt inn i forbindelse med omleggingen til barnehage. Lengst til høyre er verkstedet og døren inn til smia. Under smia ligger tilfluktsrommet (Kilde: Bergen kommune, Byantikvaren 2015).

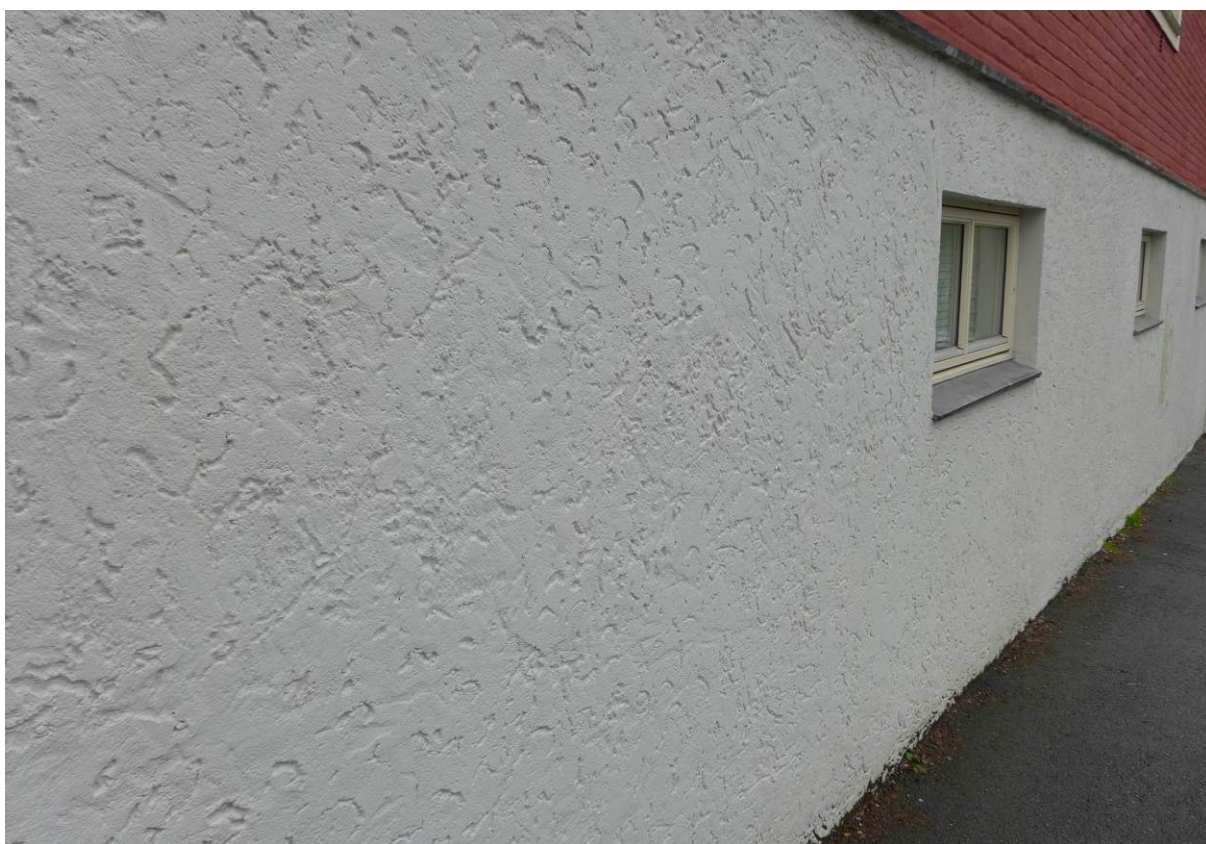
Figur 11: Bilde av grunnmurens mått-puss. Alle vinduskarmer har sålbenk av skifer (Kilde: Bergen kommune, Byantikvaren 2015).

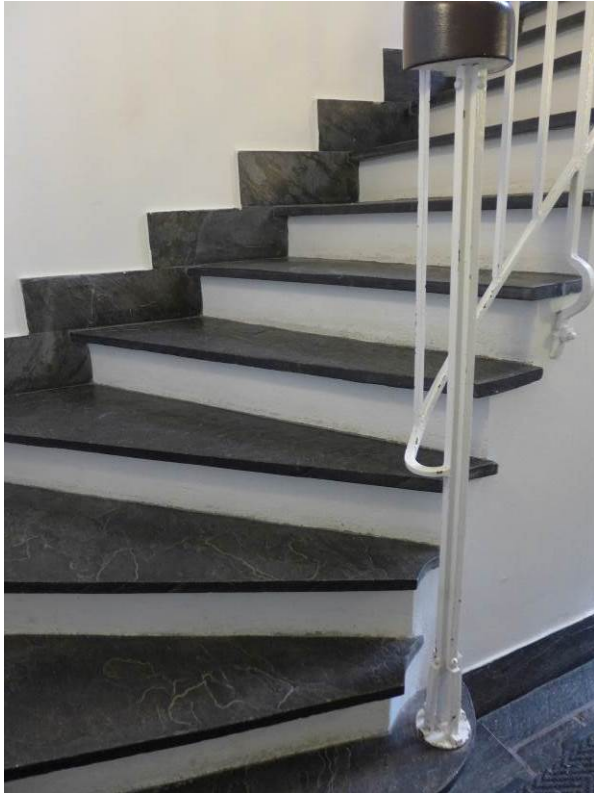
*Figur 16: Eksempel på godt bevart trapp og trappegang (Kilde: Bergen kommune, Byantikvaren 2015).*

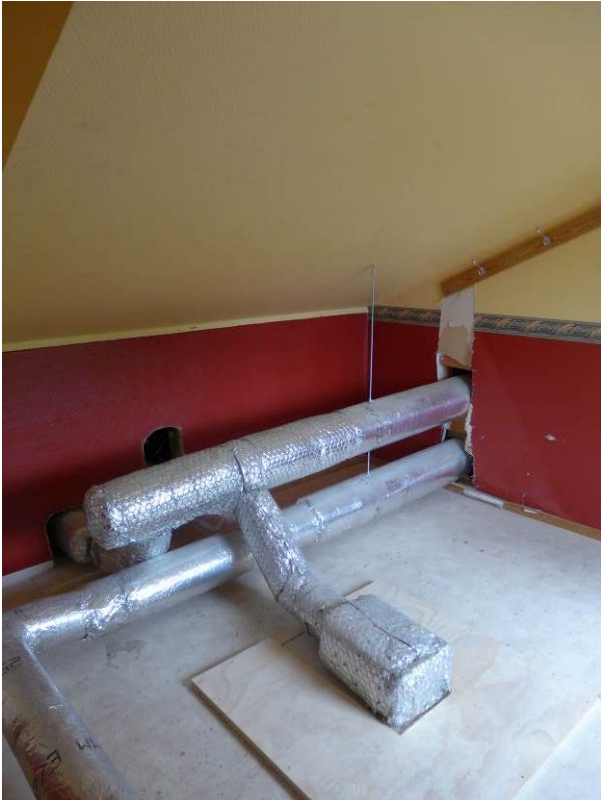
*Figur 19: I forbindelse med installasjon av lufteanlegg er stor deler av loftsetasjen benyttet til rør o.l. (Kilde: Bergen kommune, Byantikvaren 2015).*

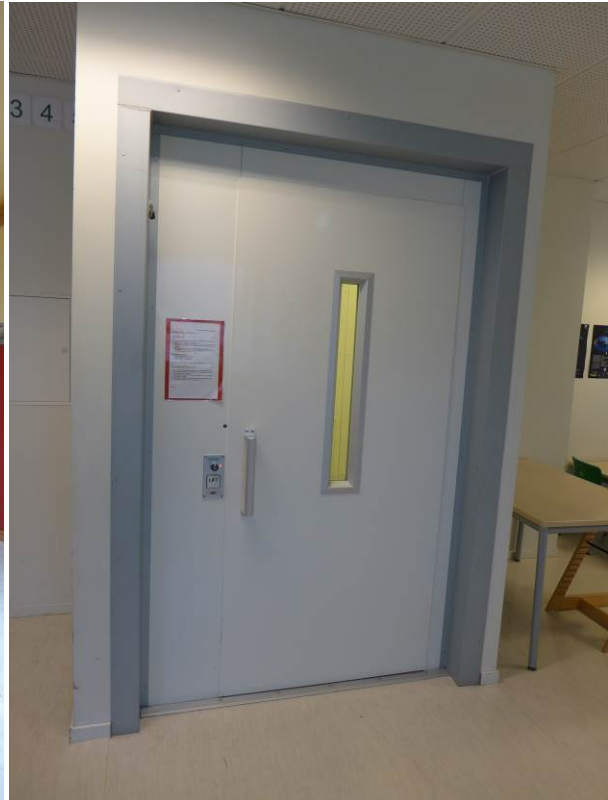
*Figur 20: Bygningen har fått heis i forbindelse med ombygging til barnehage (Kilde: Bergen kommune, Byantikvaren 2015).*

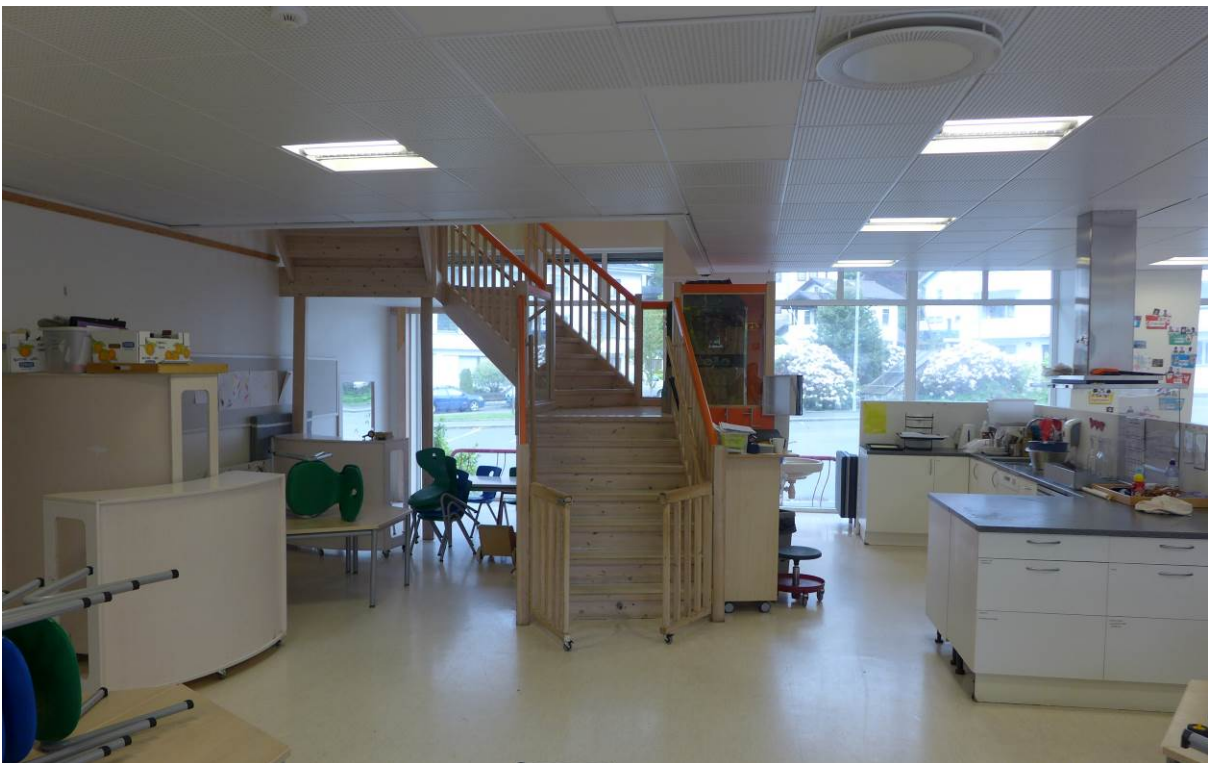
*Figur 21: Ved ombyggingen til barnehage ble den opprinnelige garasjen gjort om til oppholdsareal med store vinduer i de originale garasjeportåpningene. Det ble også satt inn en ny trapp (Kilde: Bergen kommune, Byantikvaren 2015).*

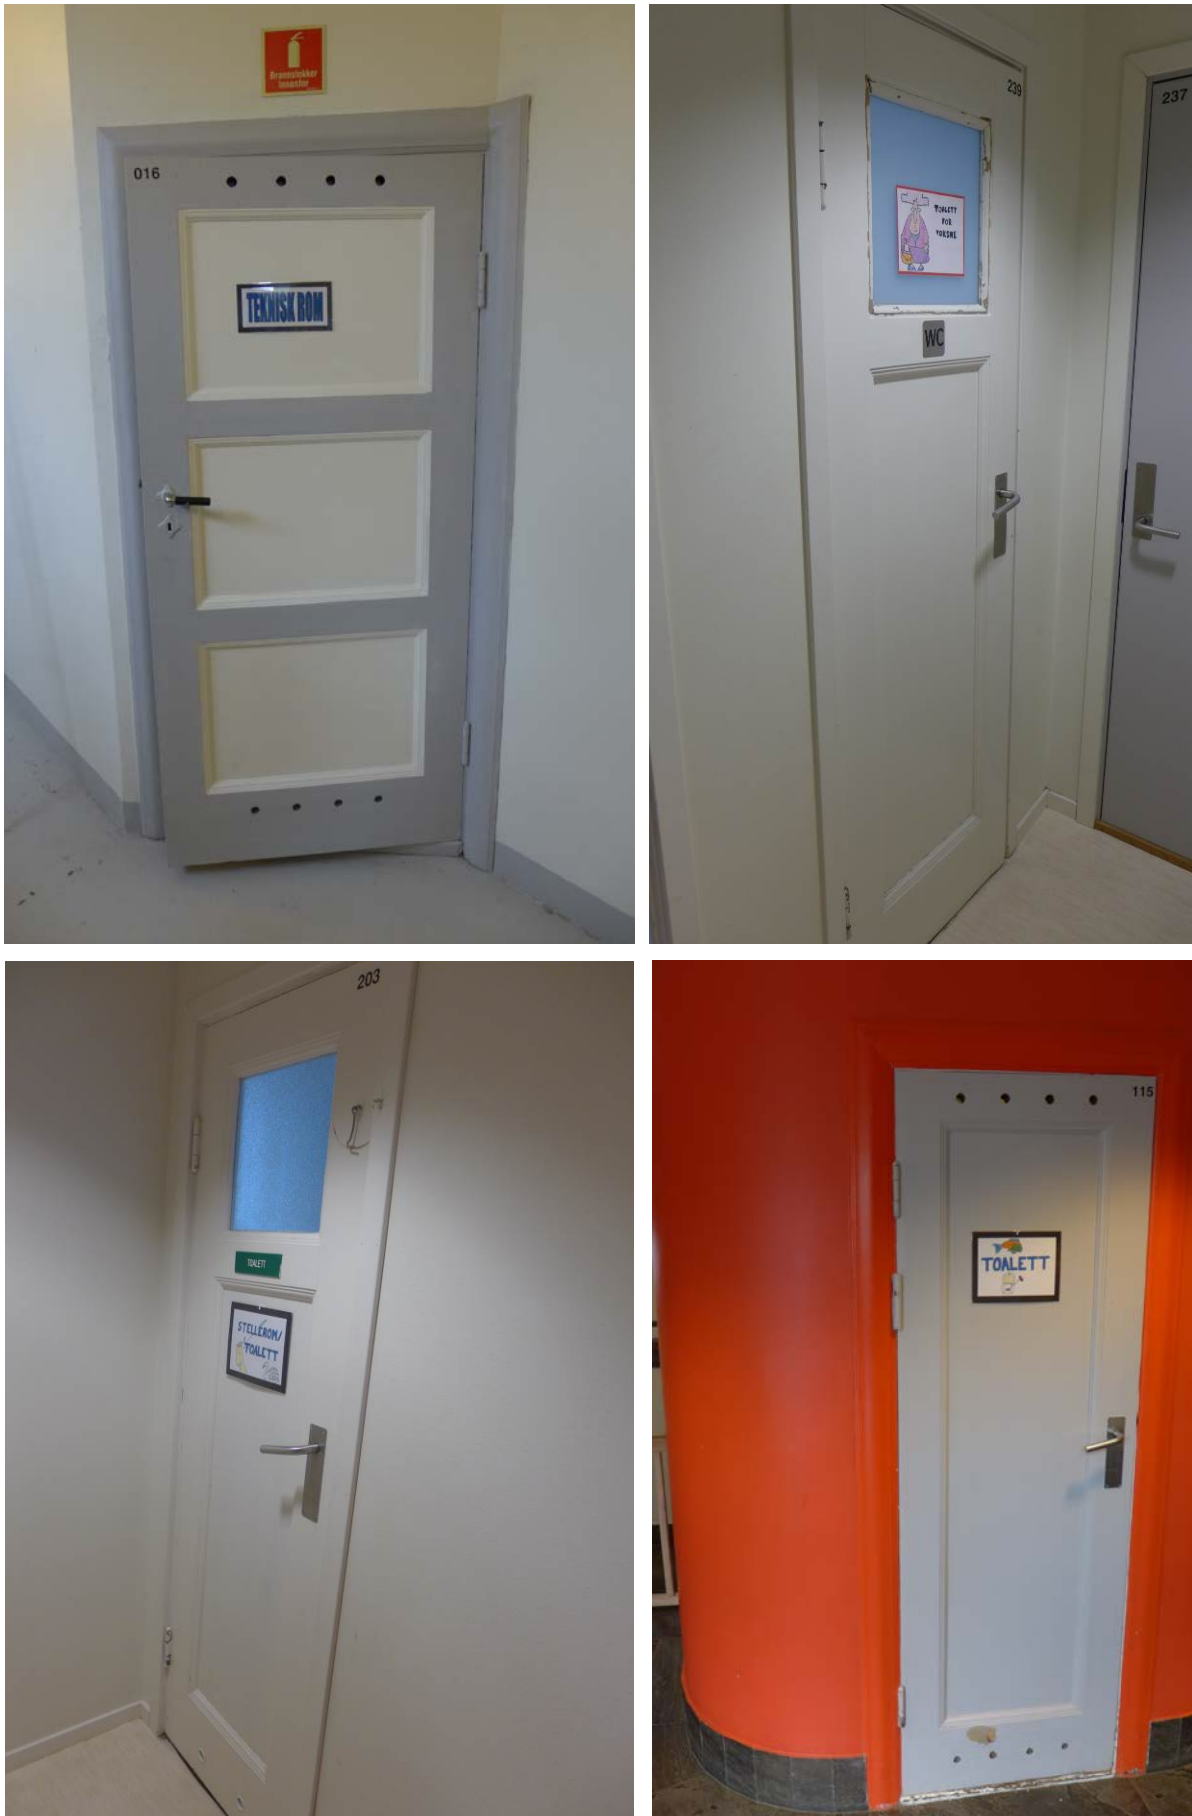
Figur 22: Det er mange eksempler på gamle og godt bevarte dører i bygningen (Kilde: Bergen kommune, Byantikvaren 2015).

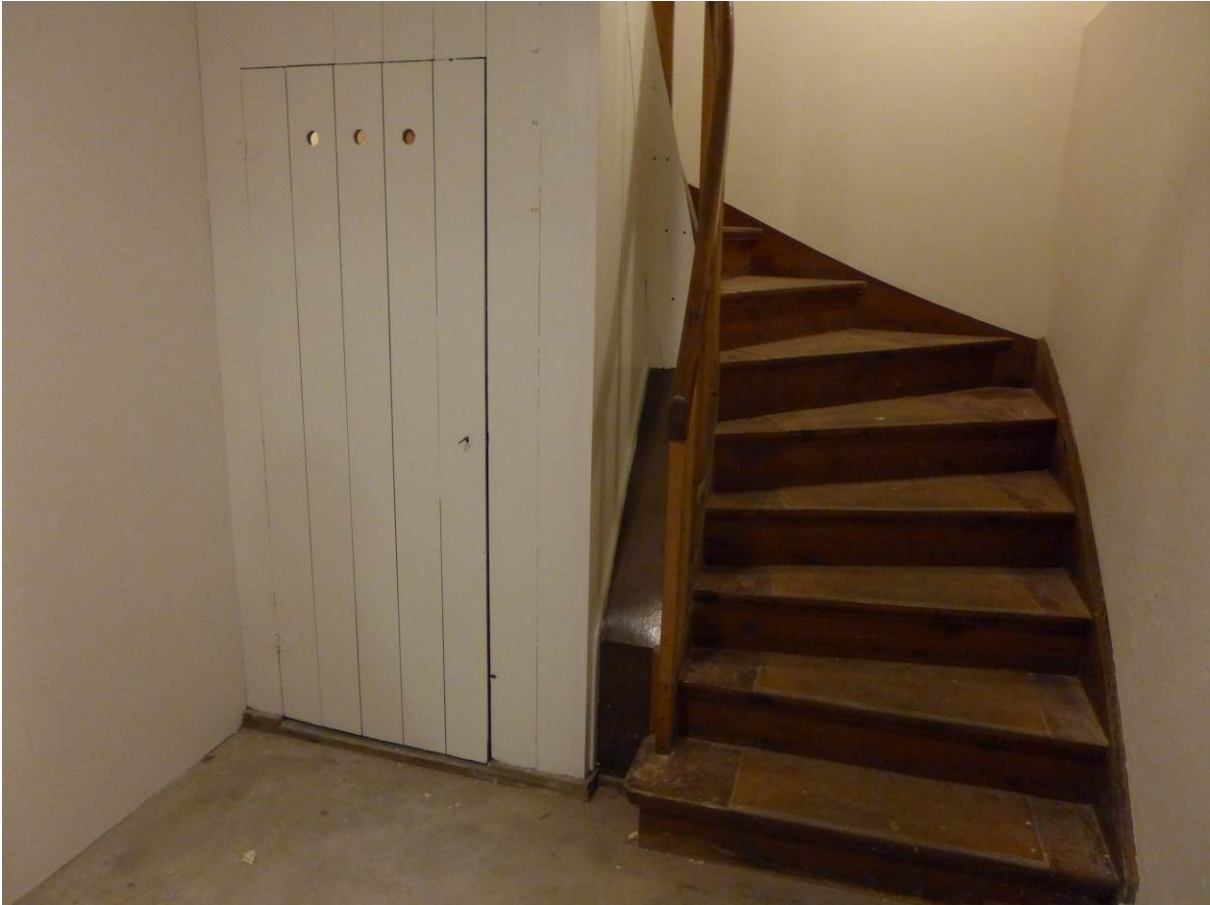
*Figur 23: I kjelleren er det gjort svært få endringer. Rom og overflater fremstår som opprinnelige (Kilde: Bergen kommune, Byantikvaren 2015).*

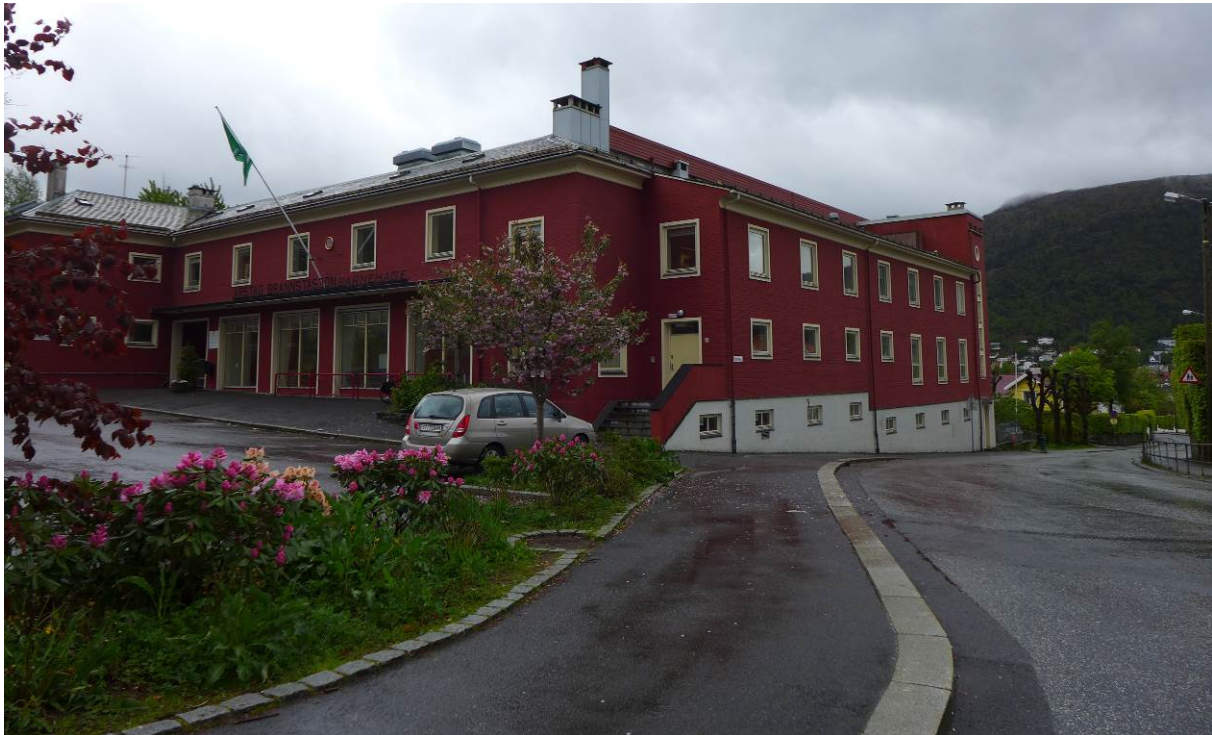
*Figur 24: Øst for bygningen er det parkeringsplass, mens det langs nordfasaden er fortau og vei (Kilde: Bergen kommune, Byantikvaren 2015).*

Utenfor portene hvor det tidligere var utkjørsel for brannbilene, er det i dag laget til parkeringsplasser. Inne i portrommet er det laget til uteoppholdsareal for barnehagen, med blant annet sandkasse. På sørsiden av Brannstasjonen er det også tilrettelagte områder for lek i den naturlige kollen som ligger ved Fridalen skole.

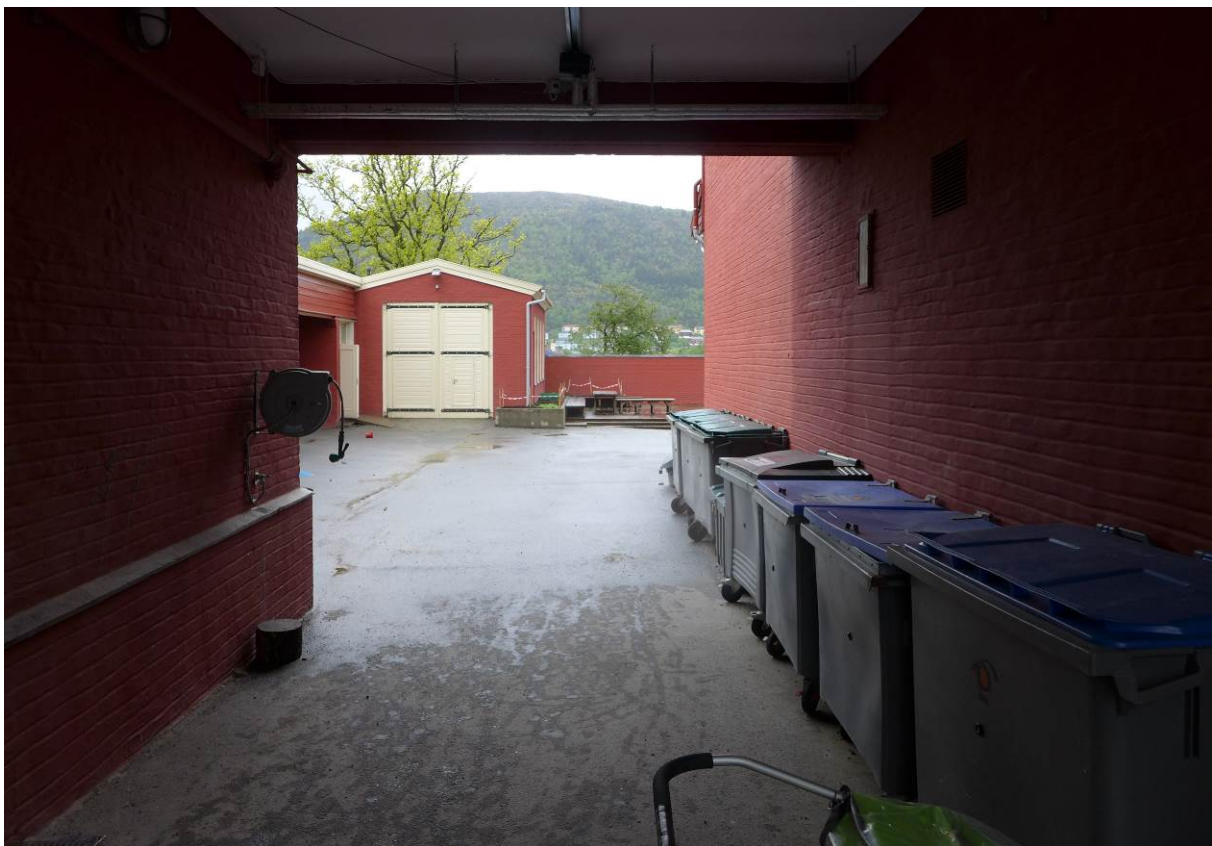
*Figur 25: Gjennom bygningens østfløy leder det en gang/portrom inn til bakgården, som i dag fungerer som lekeareal for barnehagen (Kilde: Bergen kommune, Byantikvaren 2015).*
