ANTIKVARISK DOKUMENTASJON

Strømgaten 10

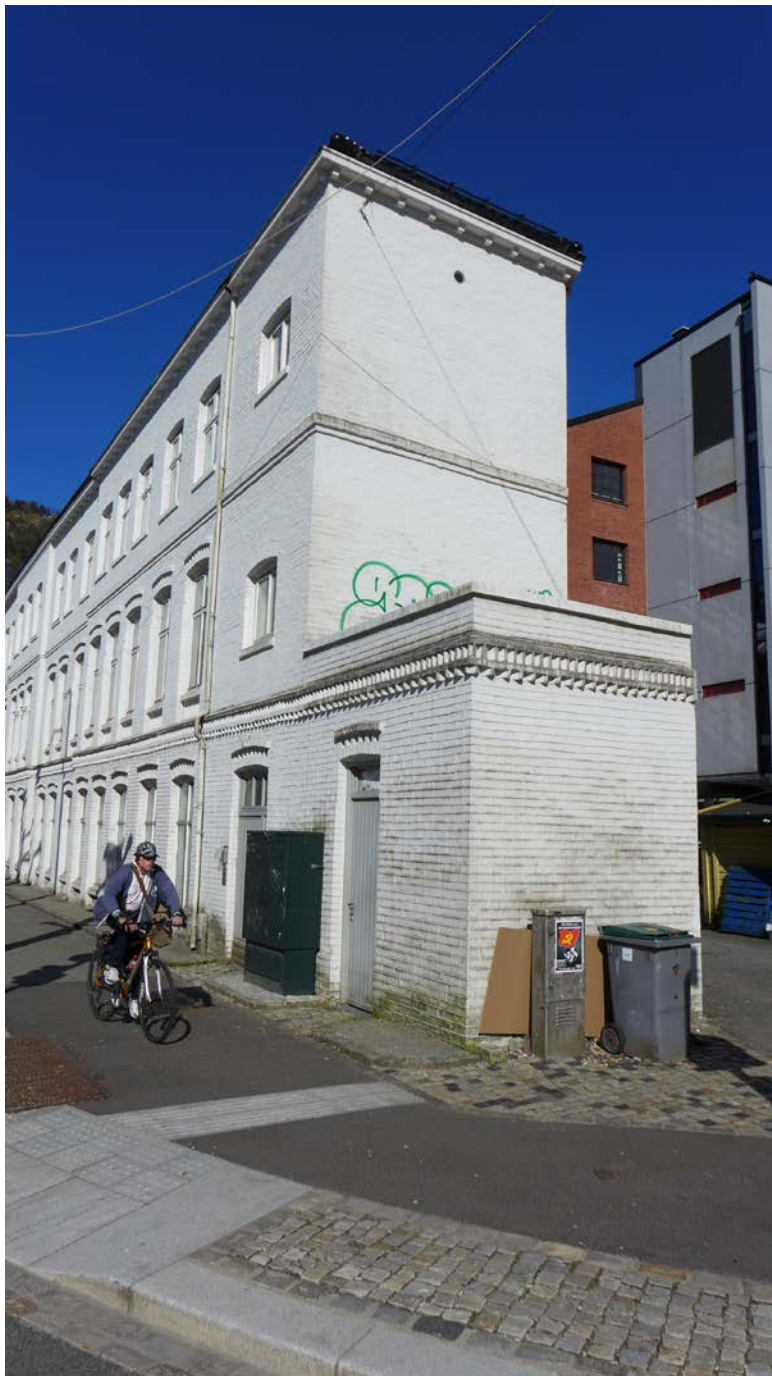
Figur 3: Det lille utbygget i enden av bygningen er også dekorativt murt. Det er usikkert når det har kommet til i murt utførelse (Foto: Byantikvaren 2015).

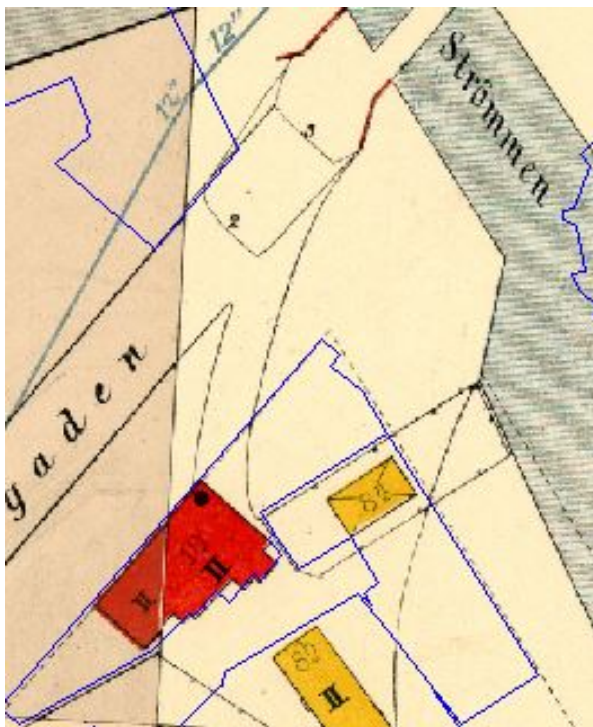
Figur 4: Kartutsnitt fra 1880, med den opprinnelige villaen vist i rødt, som en murbygning i to etasjer. Forlengelsen i sørvest er ennå ikke kommet opp. De blå linjene er dagens bebyggelse (Kilde: Bergen kommune, historiske kart).

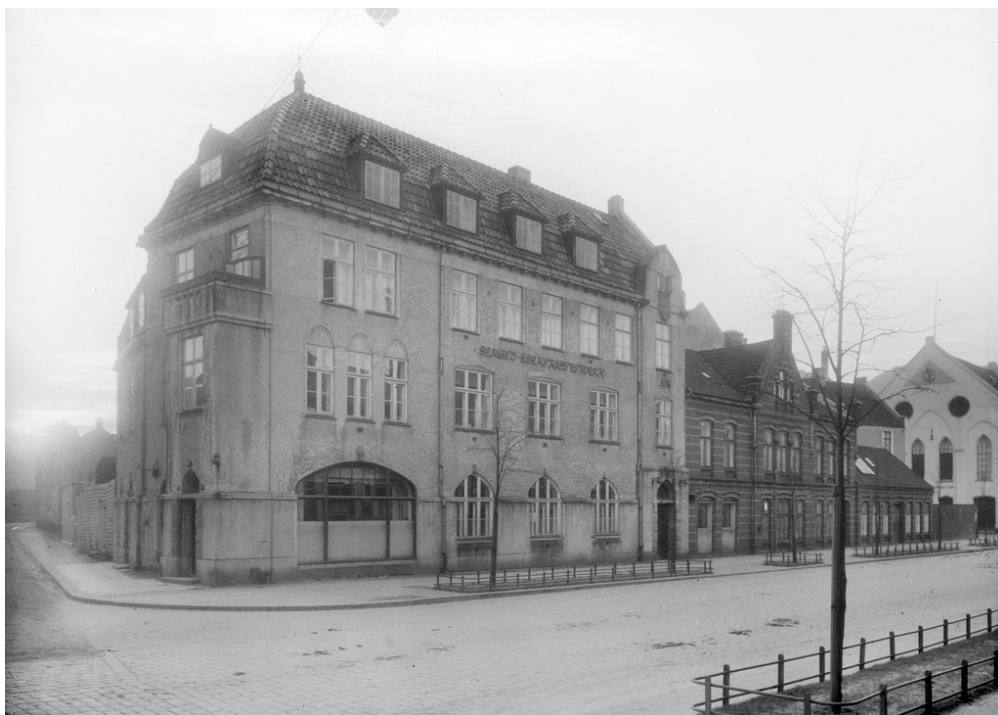
Figur 5: Foto av kontoret til Bergen Elektrisitetsverk, oppført 1916 og her fotografert mellom 1924-1926 (Kilde: UiB billedsamlingens database).

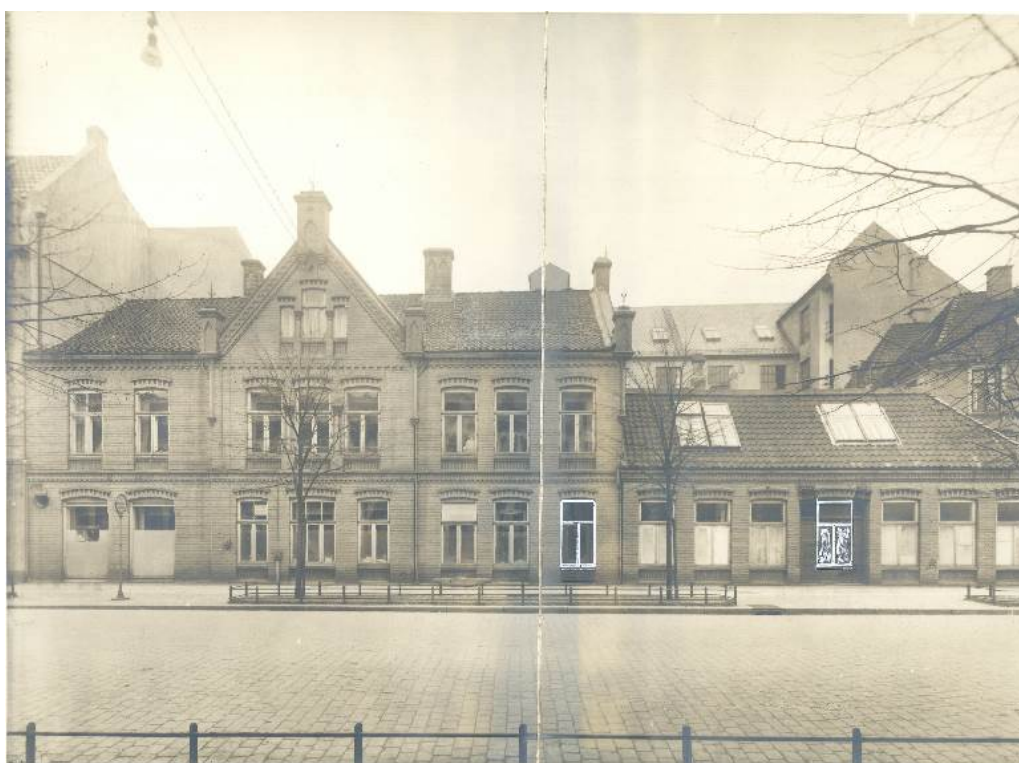
Vedr. Ominnredning B.E.V.'s Kontorbygning
Forandring av Fasade.

Figur 6: De to eldste bygningene fra 1880 og 1888, fotografert i 1932 (Kilde: Bergen kommune, byggesaksarkivet).

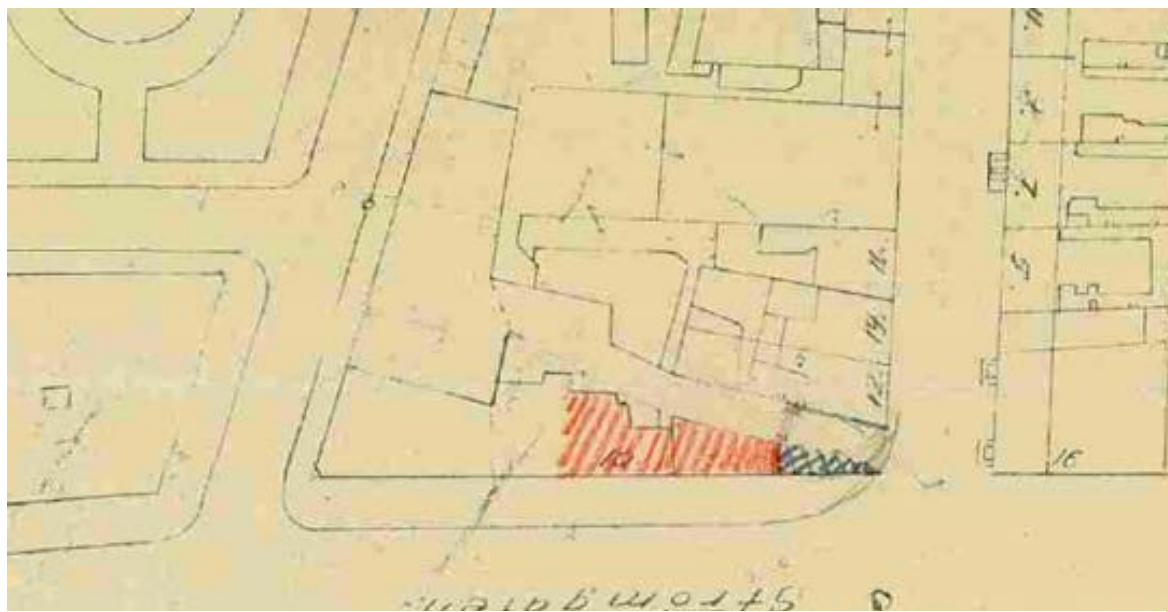
Kartutsnittet som lå ved søknaden i 1946 viser også med svart skravur et ønsket tilbygg på en etasje som skulle anvendes som sykkelstall. De fikk ikke medhold når det gjaldt sykkelstallet – bygningsrådet forlangte at den vesentligste del av skurbebyggelsen skulle fjernes, og at arealet skulle beplantes med et tre. Derfor kan «avslutningen» av bygget fremstå som litt uavklart.

Figur 13: Kartutsnitt fra søknaden i 1946 (Kilde: Braarkiv).

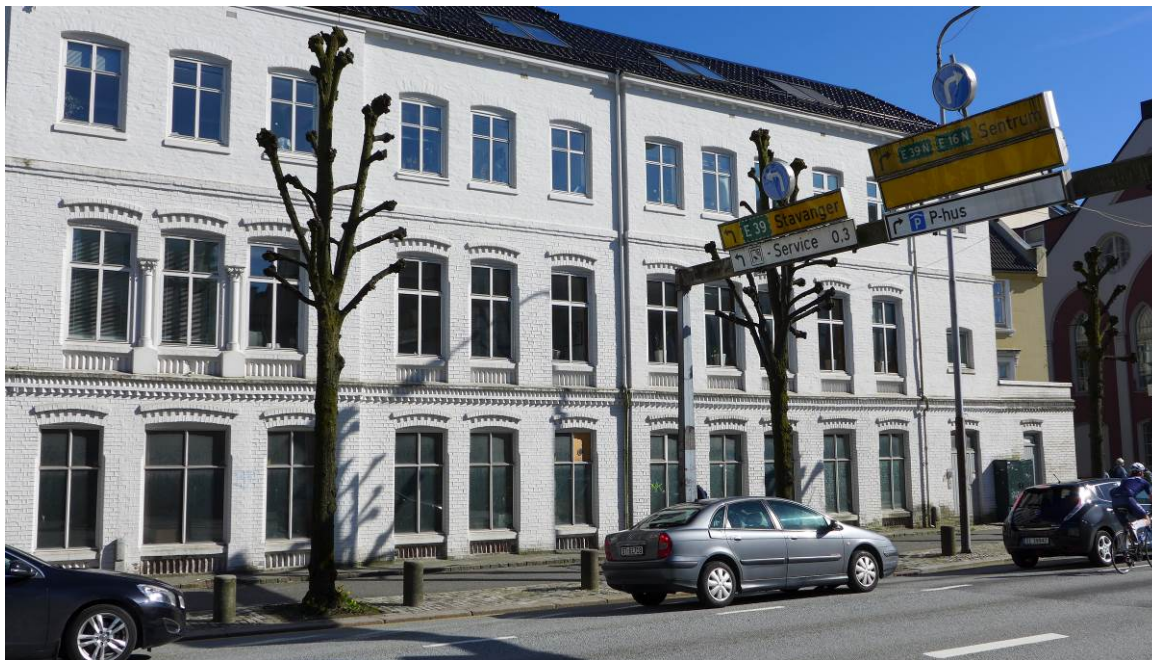
1880- og 1888 bygningene: De to bygningene fremstår i dag som én lang bygning i tre etasjer, med et lite, lavt tilbygg i enden. Taket er valmet og ser ut til å ha grå betongtakstein. Det er ingen fasadedør i disse bygningene lenger, inngangen er lagt gjennom 1916-delen. Vinduene ligger på rekke noe urytmisk fordelt i fasaden. De har stikkbuert overdekning og nye vinduer med «kryssposten» imitert ved utenpåliggende sprosser.

Figur 15: Bygningene som delvis er fra 1880-tallet. Fasade mot Strømgaten, bygget på til 3 etasjer i 1946 med rekker av svakt buede vindusåpninger (Foto: Byantikvaren 2015).

Fasadene mot gate har mursteinsvegger som er malt hvite. Murverket fra 1880-tallet, dvs. det i første og i deler av andre etasje, er utført som spekkmurt tegl - med fugene som utstikkende, små «pølser». I tredje etasje er det flatere fuger mellom teglsteinene. Dette er spor som viser påbyggingen fra 1946. Rundt vinduene og som horisontale fasadebånd er teglen murt dekorativt med høy relieffvirkning. Dette er vakkert arbeid med stor virkning for fasadeuttrykket. Dersom en ser nøyer etter, kan en også finne spor etter den opprinnelige gavlfasaden i nygotikk fra 1880; litt til venstre for midten er et svakt fremskutt fasadeparti, og i andre etasje her står to søyler med kapitél (søylehode). Opprinnelig markerte disse gavlen og bygningens midtparti. Baksiden av bygningen er enkelt utformet med pussede overflater og enkelte felt i glassbyggestein.

Fasadene mot Strømgaten og Vestre Strømkai bør bevares og eventuelt tilbakeføres. Originale detaljer som eikedøren, altandøren i hjørnebygningen, murverket med den karakteristiske spekkmuringen og vindusåpninger bør bevares og bare erstattes dersom de er ødelagt, og da i tilsvarende material og utførelse. Listen er ikke uttømmende. Det som er igjen av opprinnelige detaljer i kontorene, trappeløp og dører bør også søkes bevart.

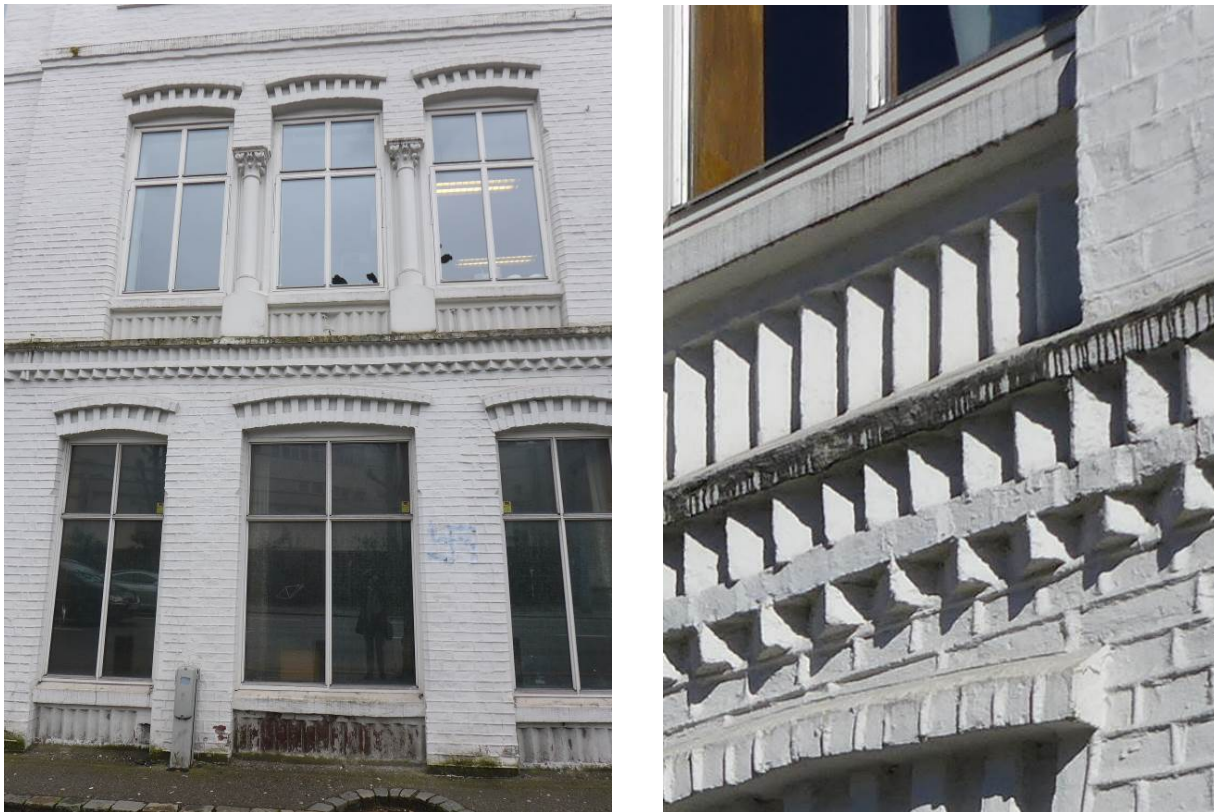
Figur 16: Til venstre: I andre etasje er det to søyler som opprinnelig markerte midtgavlen på den nygotiske villaen fra 1880. Til høyre: Dekorativt murverk med høyt relieff (Foto: Byantikvaren 2015).

De to bygningene fra 1880-tallet ble mye endret ved påbyggingen til tre etasjer i 1946, men påbyggingen er gjort med kvalitet og tilpasning, og viser i seg selv interessant påbyggingskikk. Det er særlig fasadene mot gate som er interessante, disse har høy estetisk verdi, og høy håndverkshistorisk verdi som fremkommer først og fremst i det flotte murverket. Sporene etter den første bygningen er også interessante, slik som søylene i andre etasje.

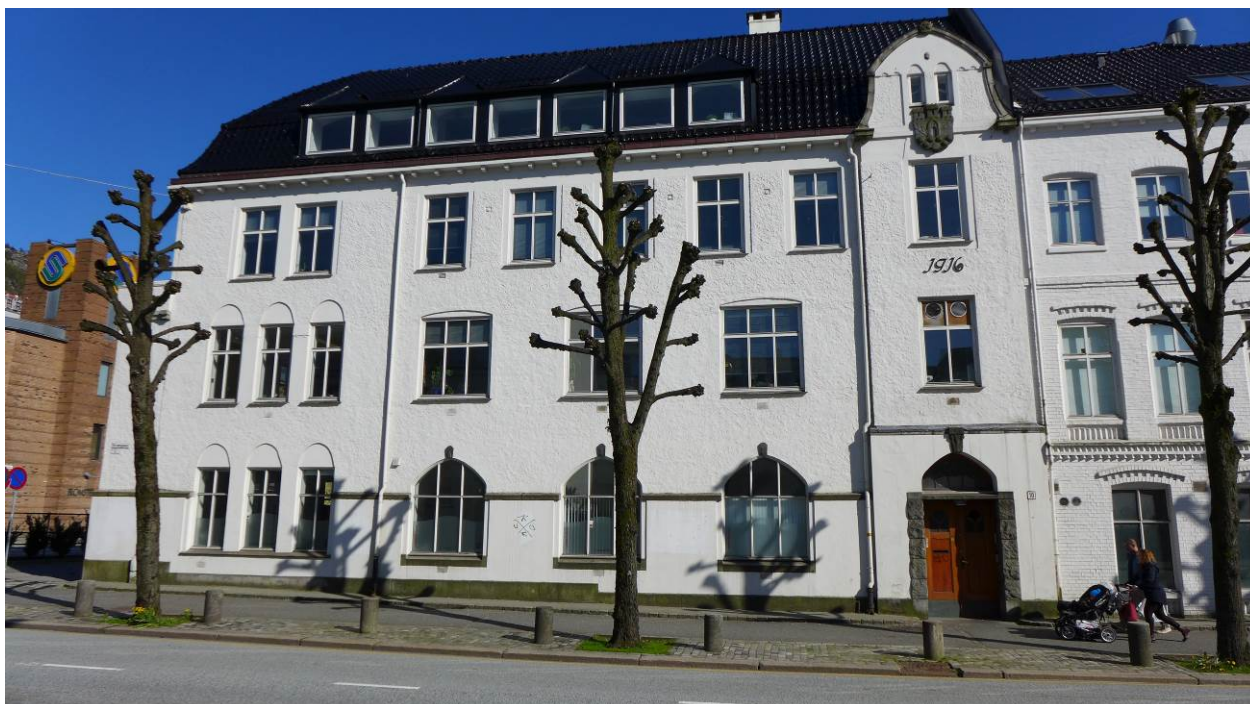
1916-bygningen: Dette er en hjørnebygning oppført i tre etasjer med mansardtak. I loftet og takflaten ble bygningen endret mye i 1937, og har i dag en sammenhengende vindusrekke mot Strømgaten og en bred ark mot Vestre Strømkai. Fasadene er grovpusset, et trekk ved nordisk nybarokk, og taket tekket med svart, glasert teglstein.

Bygningen hadde opprinnelig storrutede vindu med tre ruter i høyden, disse er i dag erstattet med nye vindu i krysspost-imiterende vindu. Buen i murverket over vinduene er også typisk for nordisk nybarokk. På hjørnet mot Vestre Strømkai er et opprinnelig karnapp med altan, og altandøren ser også ut til å være original med sprosset overlysvindu. Mot Strømgaten bryter et gavloppbygg gesimsen, og her ligger et originalt inngangsparti med påkostede eikedører og sprosset overlysfelt. Døren er rammet inn med kvaderstein, og byggeåret er markert i mellom andre og tredje etasje.

Figur 17: 1916-bygningen i nordisk nybarokk. Fasaden mot strømgaten har inngangspartiet lagt til høyre, markert i fasaden med et gavloppbygg. (Foto: Byantikvaren 2015).

Hjørnebygningen er et godt og lesbart eksempel på nordiske nybarokk stilarten i Bergen, med mange fine originaldetaljer og fasadene til dels godt bevart. Eksteriørmessig var endringene i taket likevel svært uheldig for byggets helhet.

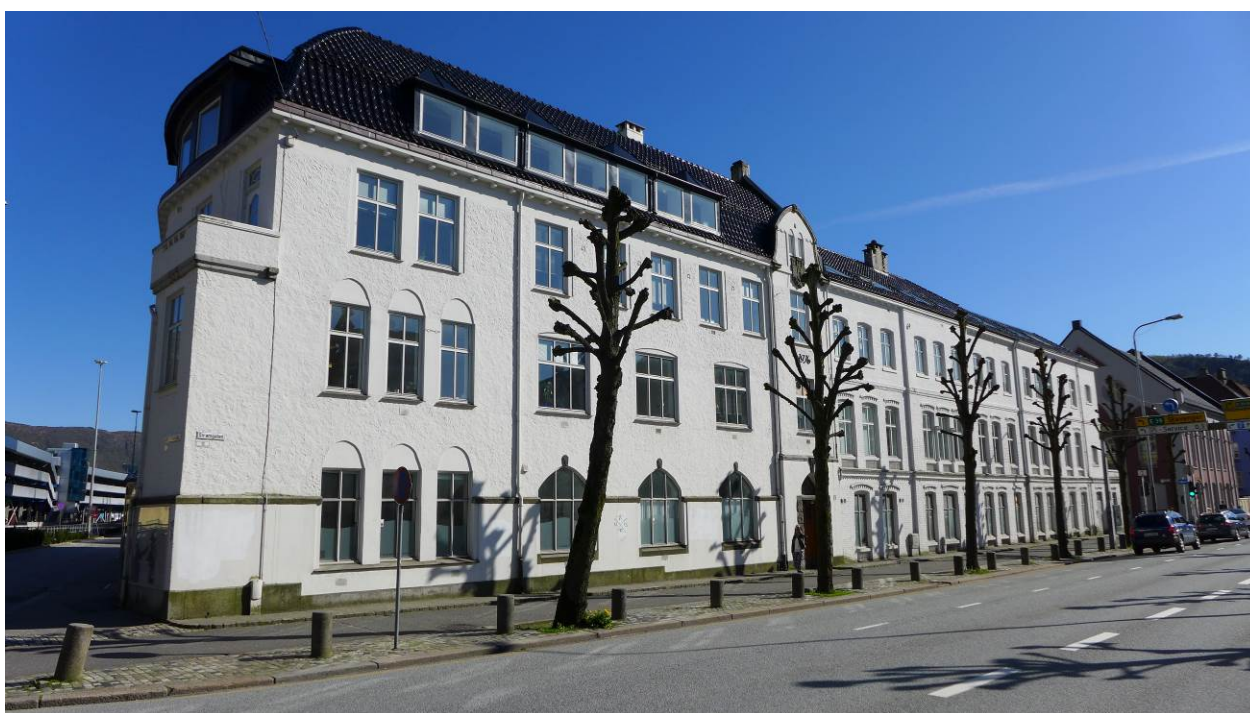
Figur 18: Strømgaten 10 slik den fremstår i dag, et vellykket eksempel på sammenbygging. Til venstre i bildet er karnappet med altan, altandøren er trolig original (Foto: Byantikvaren 2015).

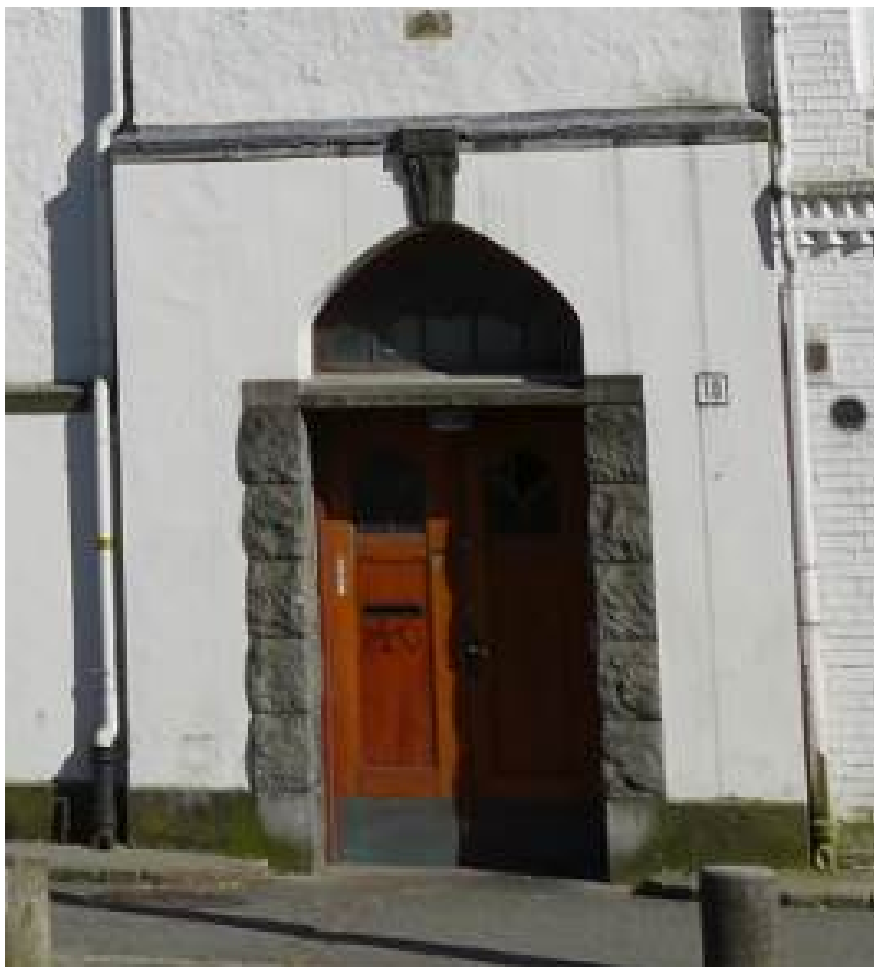
Figur 19: Inngangsdøren med steinsatt innramming (Foto: Byantikvaren 2015).

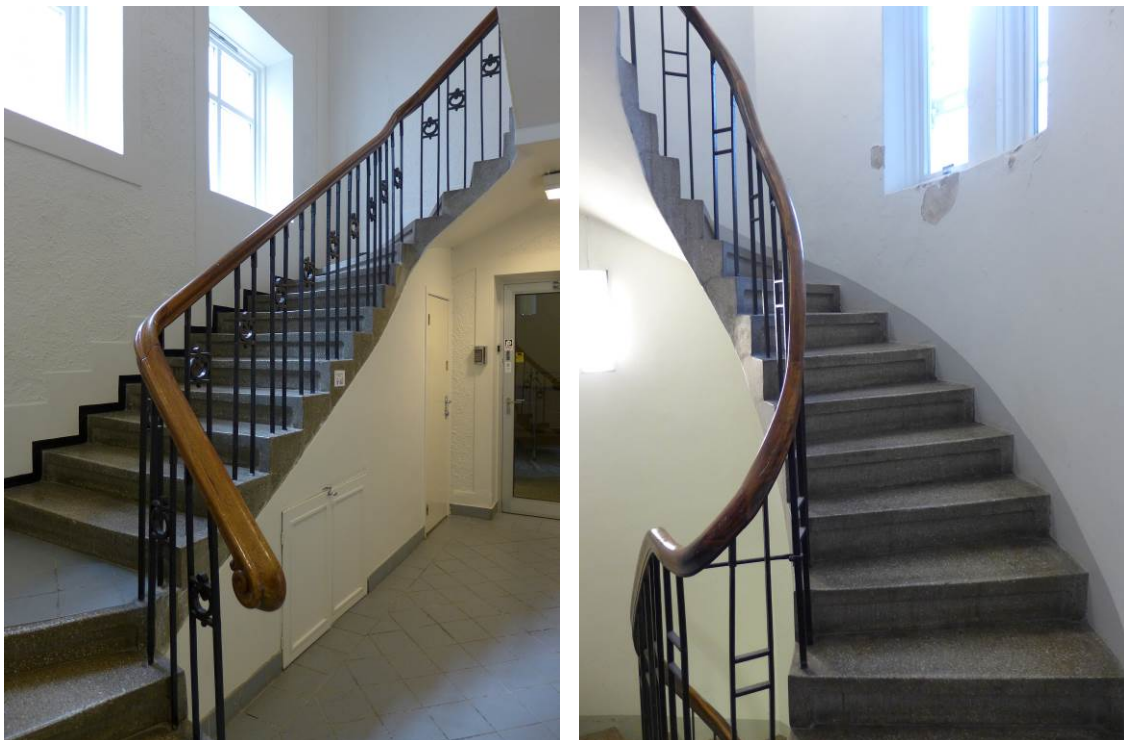
Hovedtrapp og bitrapp er utført i ildfaste materialer. I forbindelse med påbyggingen i 1946 ble den gamle bitrappen erstattet med en ny trapp med terrazzo (blanding av farget eller ufarget sement med marmorkorn mm). Trappene har jernrekkverk med håndløpere i eik og trinn i terrazzo og er godt bevart. Det har vært mange endringer innvendig ettersom bygget har hatt ulike funksjoner, lettvegger er satt opp og blitt revet, nye vegger er satt opp for å tilfredsstille nye «leieboere» sine krav til lokaler.

Figur 20: Til venstre, hovedtrappen, til høyre bitrapp mellom etasjene (Foto: Byantikvaren 2015).

Deler av interiøret har også verneverdi, så som trapperommene og eldre dører og listverk.

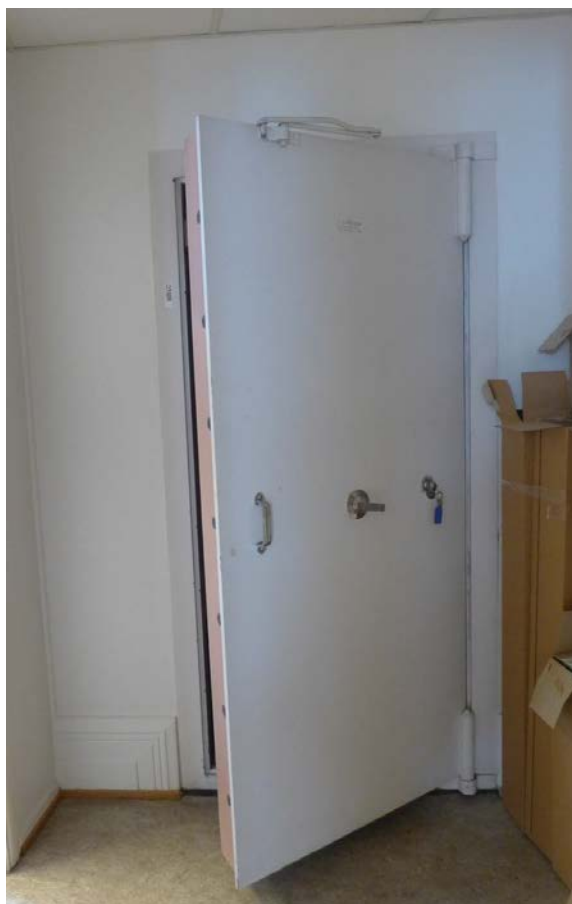
Figur 21: Hvelvet (Foto: Byantikvaren 2015).

Det er til tross for alle endringer fortsatt noen originale detaljer. Blant annet er det hvelv i første og andre etasje, på tegningene er de benevnt som «ildfaste rum», i dag brukes disse som lager.

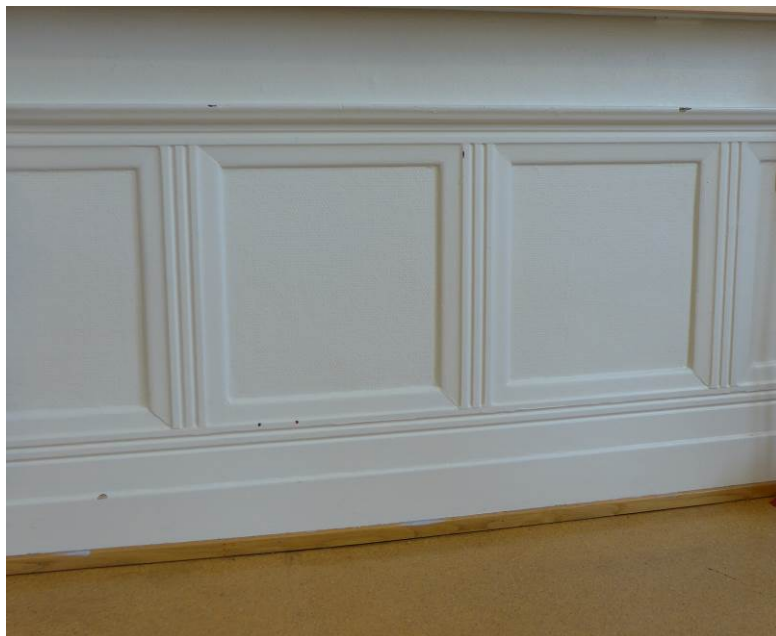
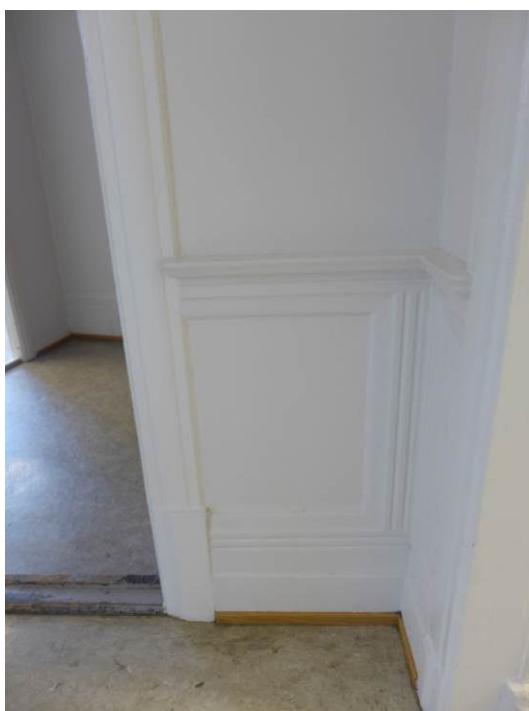
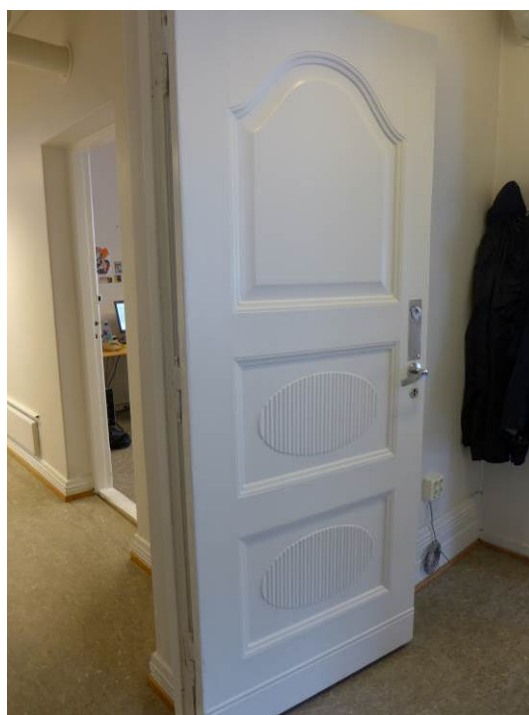
Det er også andre bevarte interiørdetaljer som blant annet dører og listverk.

Figur 22: Bildene viser historiske interiørdetaljer; profilerte brystninger og en eldre dør (Foto: Byantikvaren 2015).

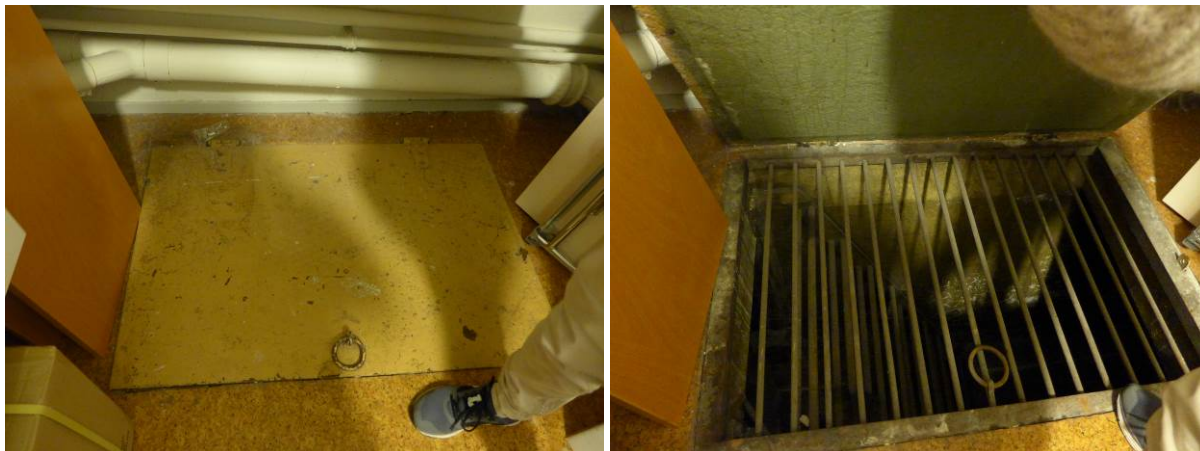
I kjelleren, under gårdsplassen er det et fyr-rom som er intakt, nedgangen til kjellerrommet er gjennom en luke i gulvet, under luken er det et jerngitter over en smal jerntrapp som fører ned til fyr-rommet. Rommet under er stort, det har tre «avdelinger» uten dører mellom.

Figur 23: Bildene over viser nedgangen til fyr-rommet (Kilde: Foto, Byantikvaren 2015).

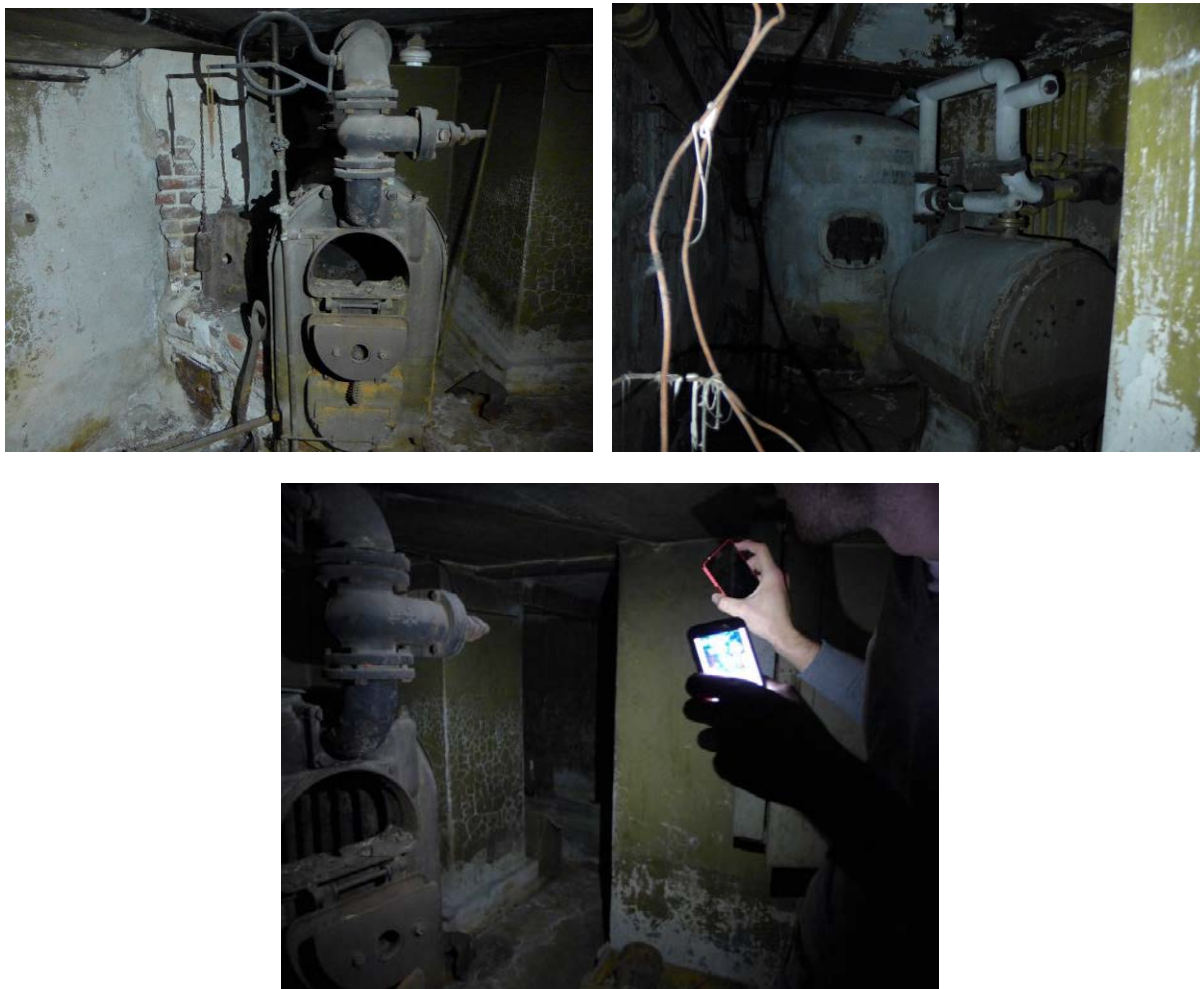
Figur 24: De tre bildene viser fyr-rommet i kjelleren, under gårdsplassen. Legg merke til de solide murveggene (Foto: Byantikvaren 2015).

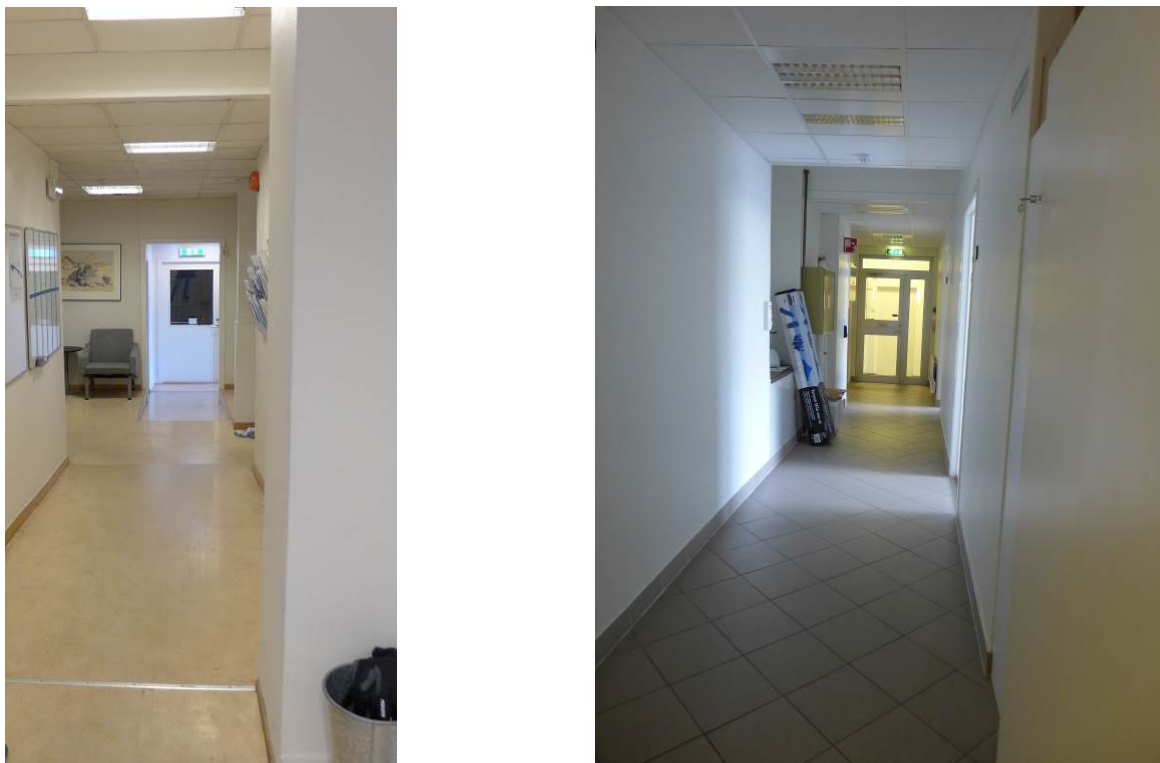
Figur 25: Overgangen mellom bygningen fra 1916 og det eldste bygget. Det er nivåforskjell i gulvet, og tykke solide murer markerer skiller mellom byggene. Bildet til høyre viser nyere innredning/ombygging (Foto: Byantikvaren 2015).

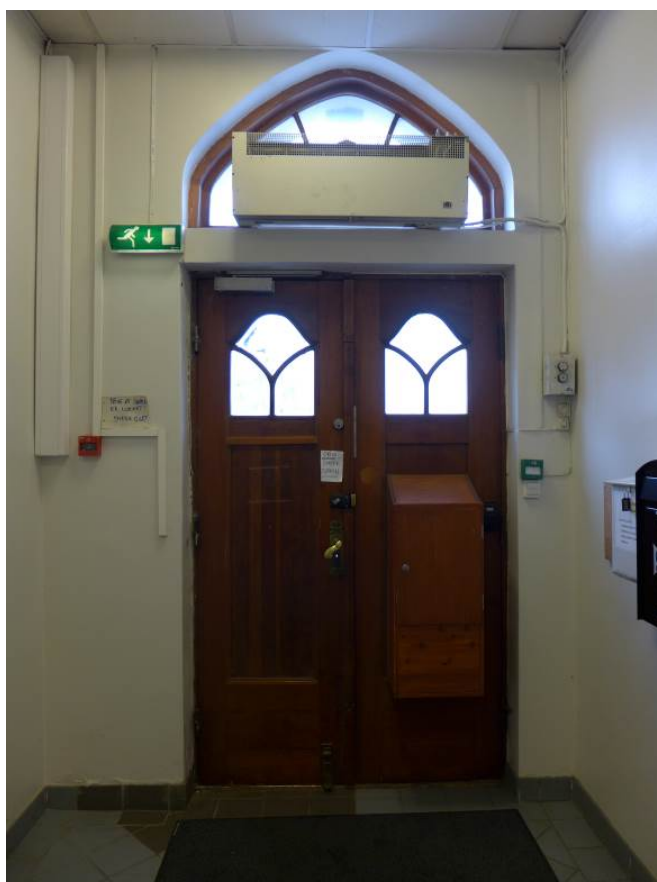
Figur 26: Bevaringsverdig ytterdør i eik (Foto: Byantikvaren 2015).

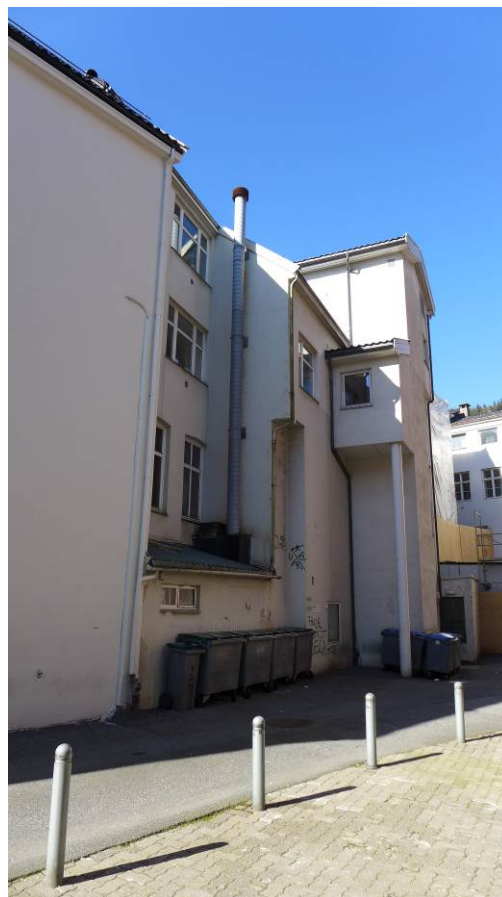
Allerede i byggesøknaden fra 1915 søkes det dispensasjon fra bestemmelser om gårdsplassens størrelse, det har også i tiden etterpå blitt søkt om ytterligere dispensasjoner på grunn av mindre tilbygg mot gårdsplassen. Fasadene mot bakgården har gjennomgått betydelige endringer, under vises foto fra fasaden før endring i 2002. Bildet til høyre viser dagens fasade mot bakgården.

Figur 27: Fasadene mot bakgården har gjennomgått betydelige endringer. Bildet til venstre viser fasaden før endring i 2002. Bildet til høyre viser dagens fasade mot bakgården (Kilde: Bergen kommune, Byggesaksarkivet og foto, Byantikvaren 2015).
