ANTIKVARISK DOKUMENTASJON

Barnas hus

Kalmargaten 6

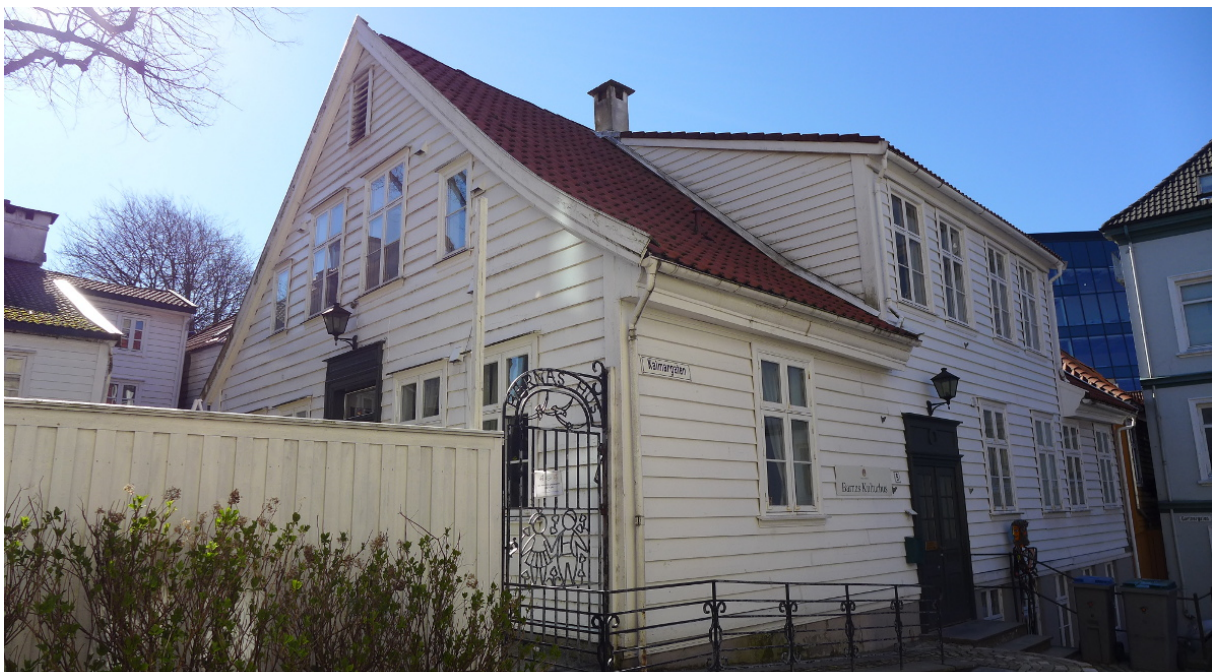
Figur 6. Nordøst- og nordvestfasaden. Bygningens hovedform har tydelig preg av et tradisjonelt Bergenshus. Det brede takoppløftet har kommet til senere, men i «gammel tid». Gatedøren har fått en asymmetrisk plassering. (foto: Byantikvaren 2015).

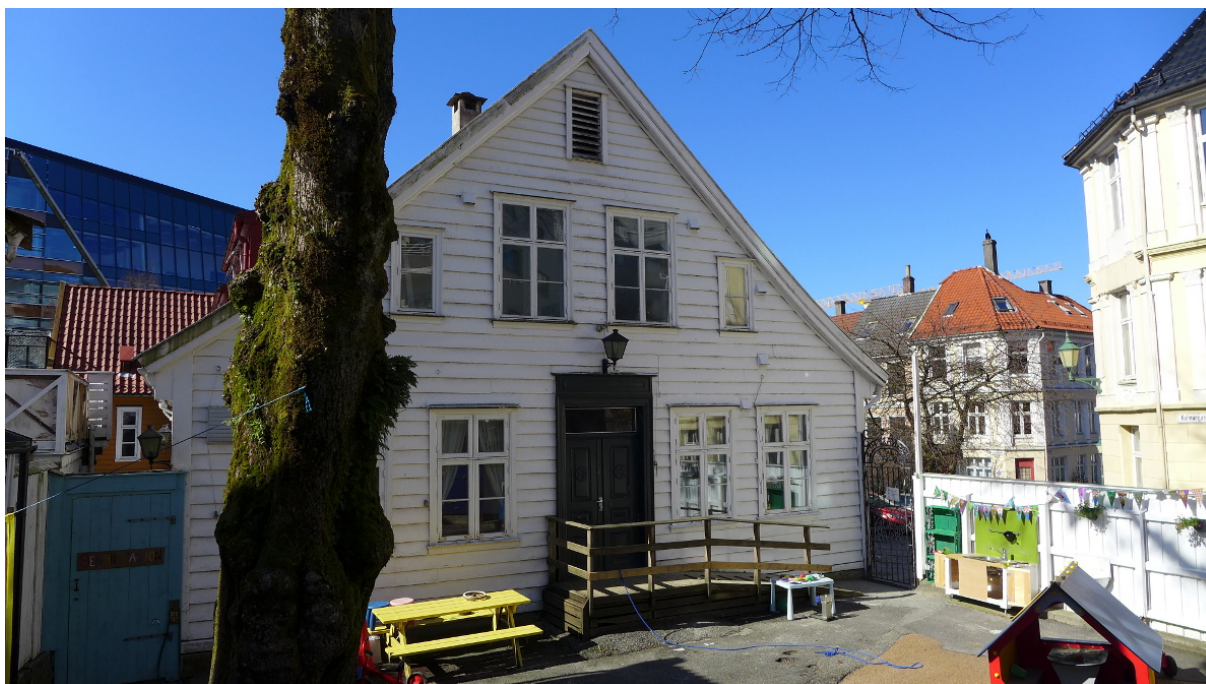
Figur 7. Nordøst-fasaden og uterommet til barnehagen. Fasaden har i form og fasademessig oppbygging klare referanser til gatefasader på de store 1700-talls gavlhusene for borgerskapet. Dette underbygger en tidlig datering for huset (foto: Byantikvaren 2015).

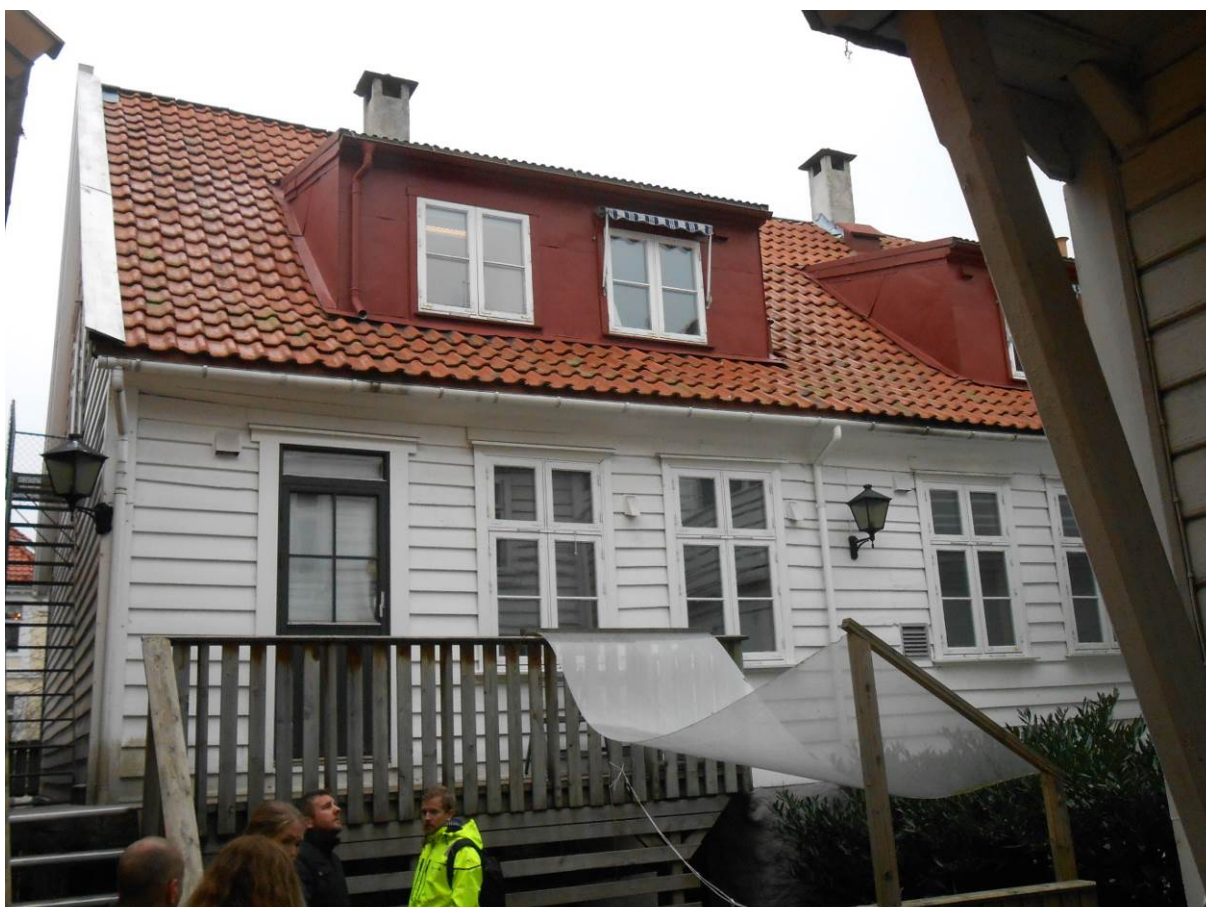
Figur 8. Baksiden av huset mot sørøst med to inntrukne og beslåtte takopplett (foto: Byantikvaren 2015).

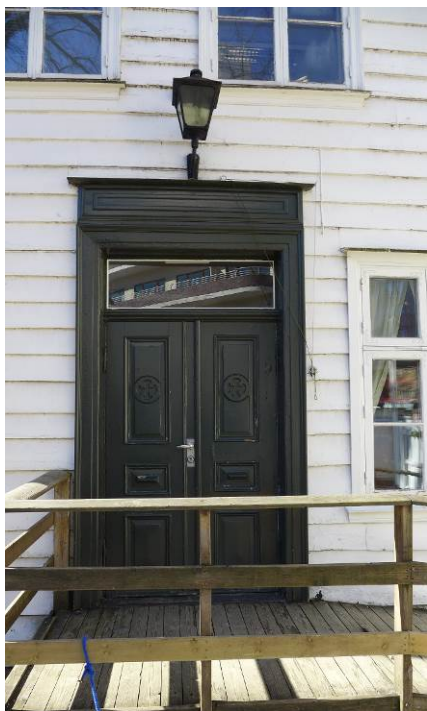
Figur 9. Inngangsportal på nordøstfasaden er en eldre fyllingsdør med utskjæringer og overlys, men trolig ikke opprinnelig (foto: Byantikvaren 2015).

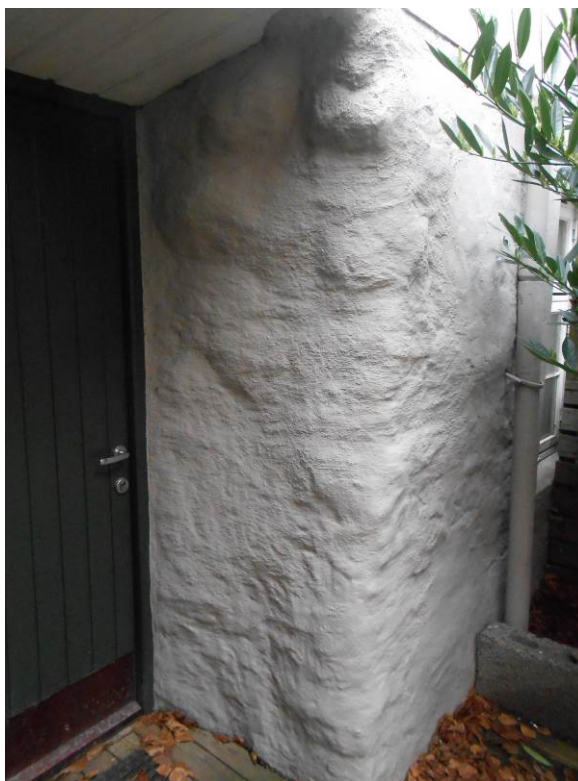
Kjelleren er en tykk, kalket gråsteinsmur. Bygningskonstruksjonen er utført i lafting. En såpass stor bygning har trolig bestått av minst fire laftekasser, dette var vanlig for større Bergens-hus. Av tegninger fra byggesøknaden i 1992 fremgår det at store deler av de innvendige vegger i laftekassene er fjernet, slik at disse ikke er intakte som konstruksjon (se figur 12-14). Ytre vegger er likevel fremdeles av tømmer, samt deler av innvendige vegger.

Figur 10. Inngang til kjelleren. Tykke, hvitkalkede natursteinsmurer (foto: Byantikvaren 2015).

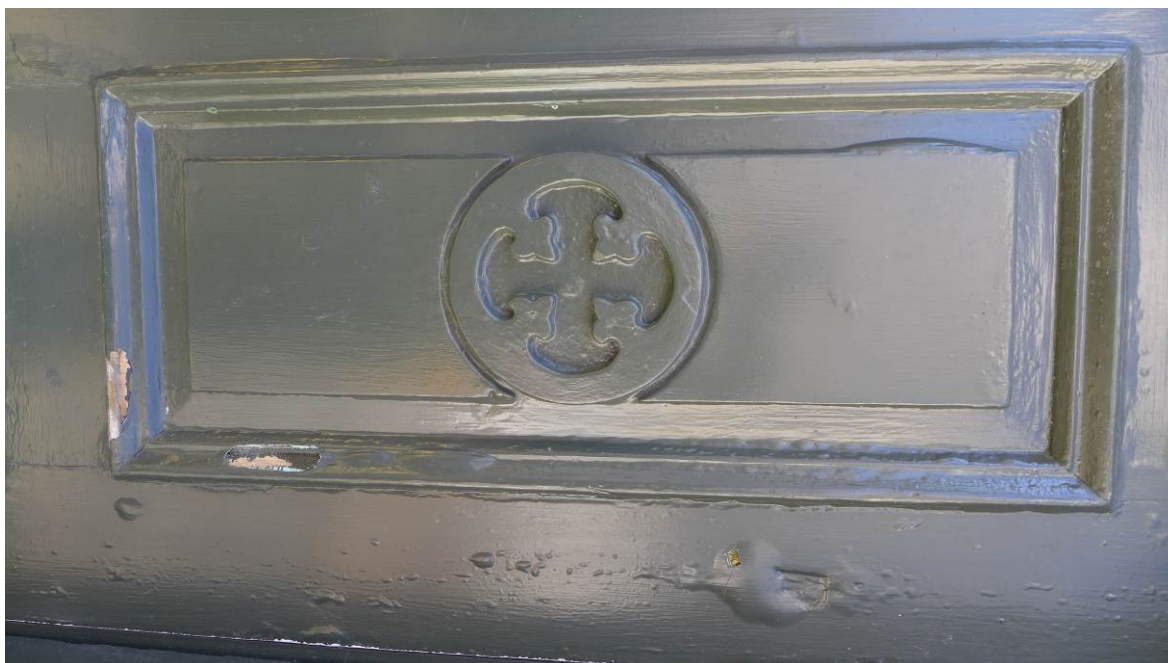
Figur 11. Detalj fra den eldre døren i nordøstgavlen. (foto: Byantikvaren 2015).

Byantikvaren anbefaler at bygningens opprinnelige hovedform og fasadeuttrykk bevares. Gjenværende laftekonstruksjoner bør bevares, samt opprinnelige og eldre bygningsdeler med verneverdi, som for eksempel den gamle døren i nordøstgavlen og innvendig trapp. Ved utskiftninger bør det velges materiale og utførelse som harmonerer med den historiske bygningen.

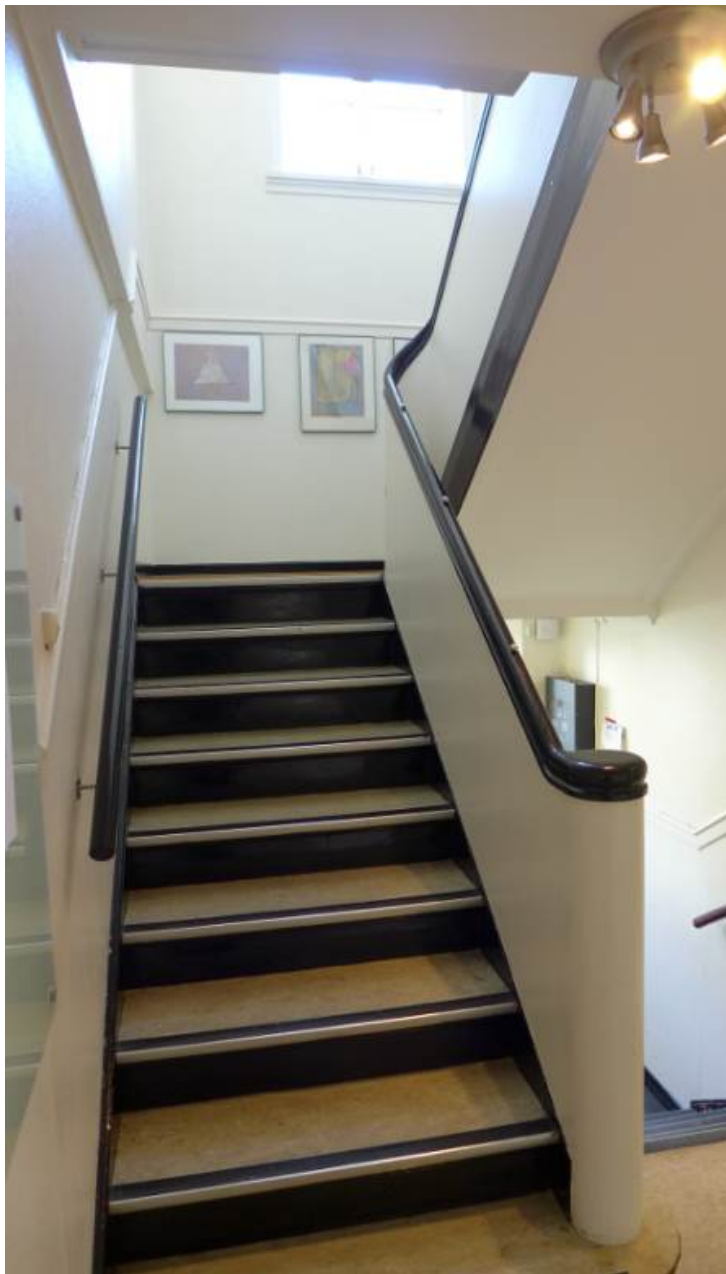
Det er lite av original/eldre interiør i Barnas hus.. Trappen er av eldre dato, men ikke original. Ut fra en stilhistorisk bedømmelse kan den være fra 1930-tallet og vurderes som verneverdig.

Figur 16. Trappen kan være fra 1930-tallet (foto: Byantikvaren 2015).

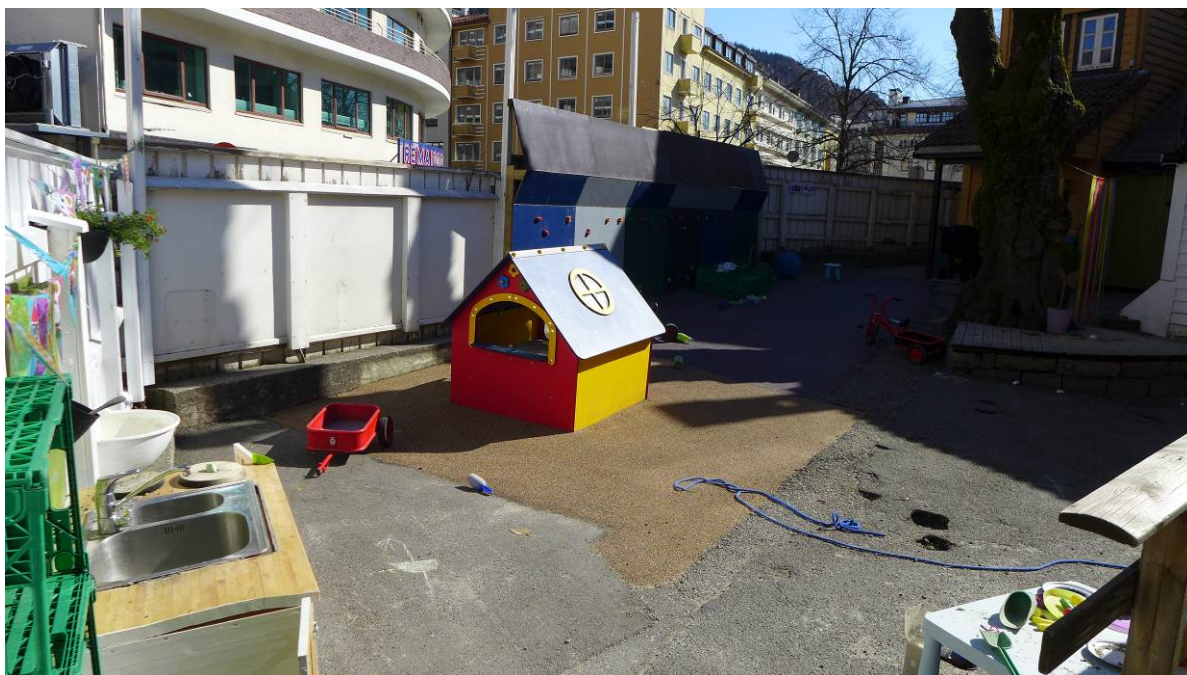
Figur 17. Fra uteområdet på nordsiden (Foto: Byantikvaren 2015).

Huset ligger i tett trehusbebyggelse med hage på to sider. Hovedfasaden vender ut mot Kalmargaten. Hagen er bevart som ubebygget del av eiendommen, og er i dag gjerdet inn med høyt plankegjerde på en lav gråsteinsmur. Hagen er opparbeidet til lekeområde. Det står et stort, gammelt tre her. En rampe til hagen er murt opp og belagt med brostein og gjerdet inn med jerngjerde og jernport. Dette er en tilføyelse for å sikre universell adkomst, fra senere år. På sørøstsiden er det bevart et svært autentisk bakgårdsmiljø.
