ANTIKVARISK DOKUMENTASJON

Manufakturhuset

Rådstugaten 10

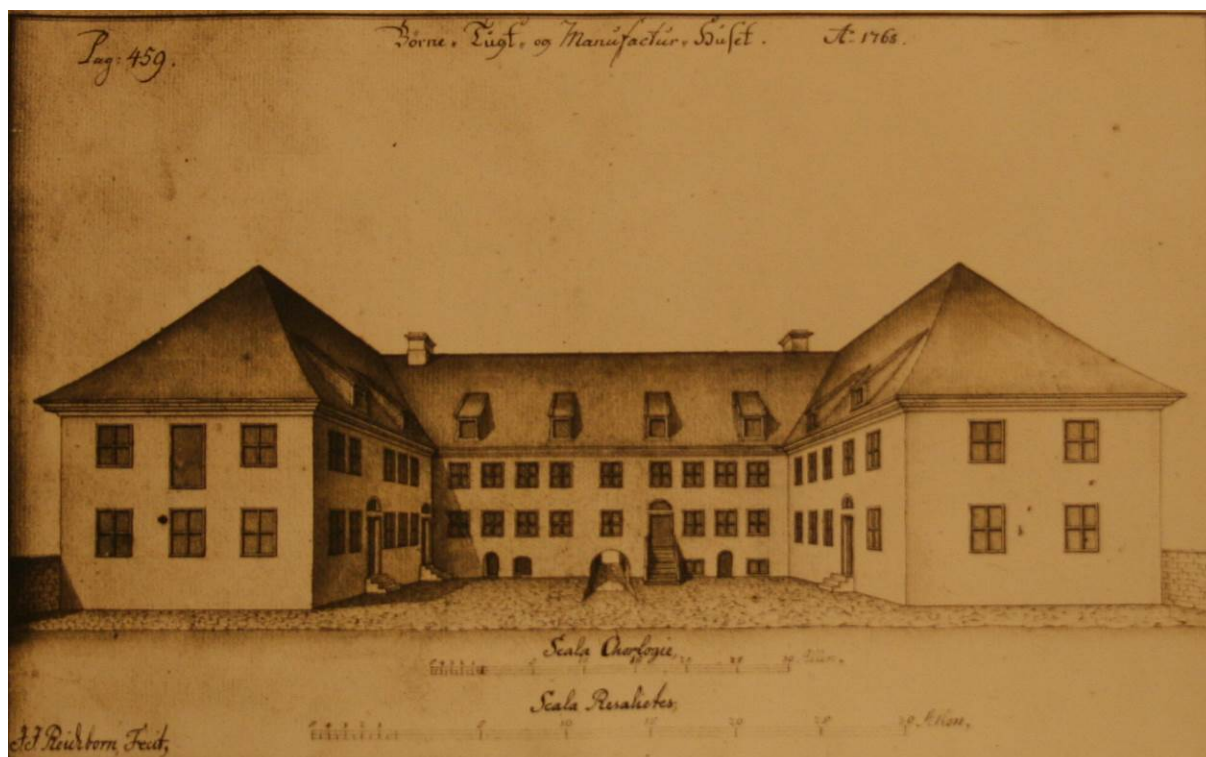
Figur 4. Illustrasjon av «Börne, Tugt og Manufaktur Huset» som viser huset i 1760-årene. Illustrasjonen viser bygningen med tre fløyer som rammer inn en gårds plass (Kilde: Riksantikvarens arkiv, T248_01_0156).

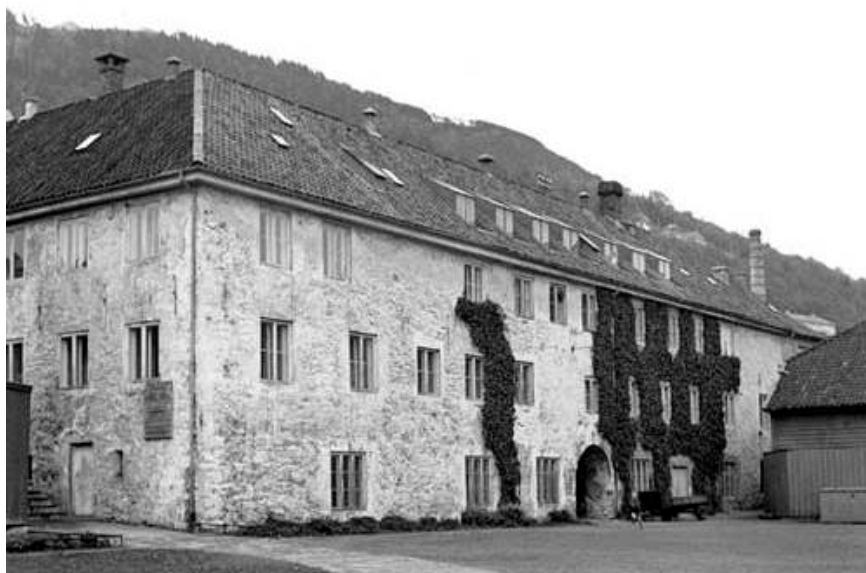
Figur 5. Manufakturhuset slik det fremstod i 1958. På denne tiden hadde bygningen takarker ut mot Kaigaten (Kilde: Billedsamlingen, UIB, ubb-bros-00401B).

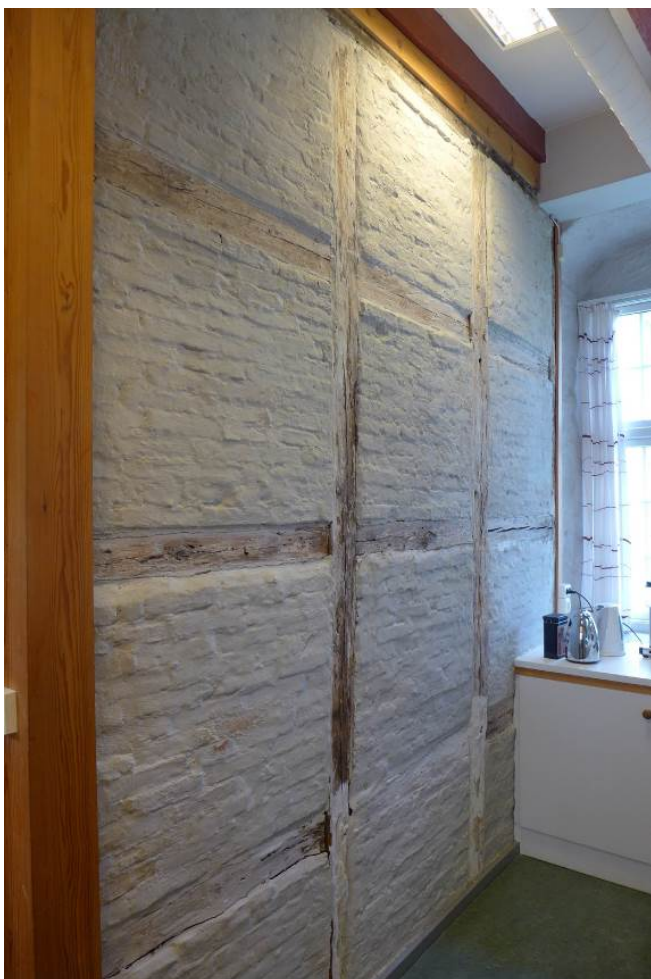
Grunnmuren er en kalkmurt gråsteinsmur, delvis pinnet med tegl. Yttermurene videre oppover er i mur, og er kalkpusset. Innvendig er skillevegger av bindingsverk synlige i sørfløyen. Ut mot Kaigaten har bygningen tre etasjer og et innredet loft. De to tverrfløyene har to etasjer med innredet loft. Taket er valmet med konstruksjon av sperretak med hanebjelker. Det er takarker mot gårdsplassen (nordøst), og takvinduer mot Kaigaten. Det er i dag en gangbro av betong som kobler Manufakturhuset til rådhuset. Det har vært problemer med fall mot Manufakturhuset, noe som har ført til fuktproblemer i deler av huset.

Figur 6. Eksempel på innvendig synlig bindingsverkvegg i sørfløyen (Foto: Bergen kommune, Byantikvaren 2015).

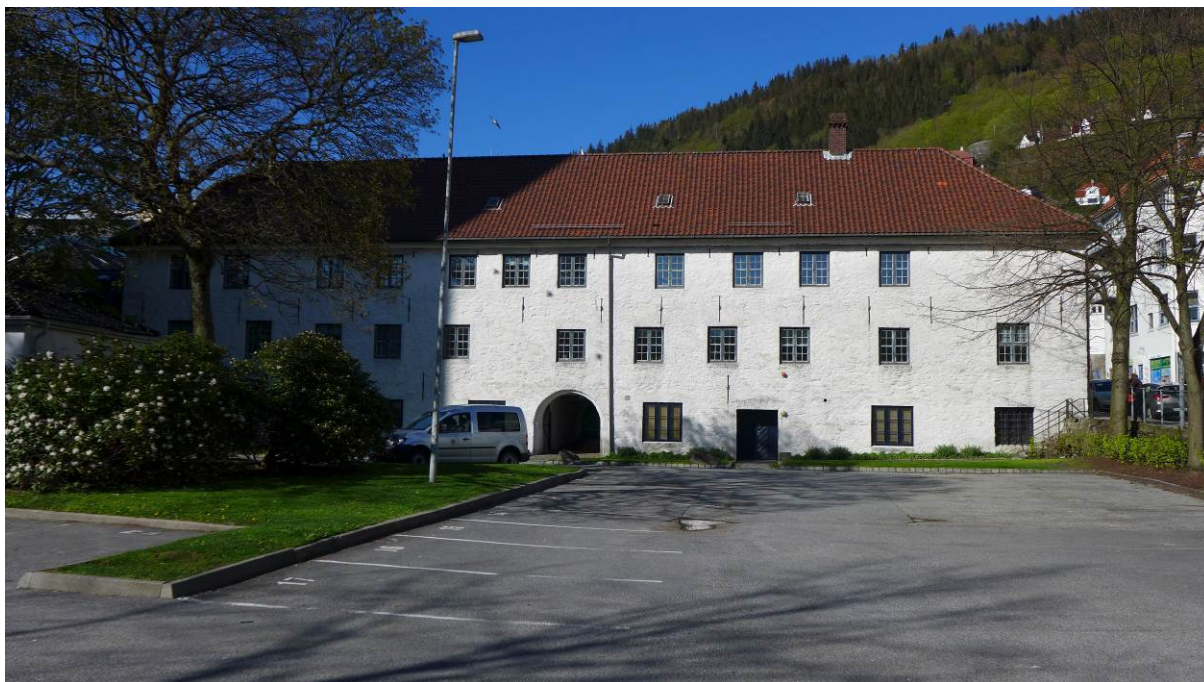
Bygningen er bygget opp rundt en symmetrisk grunnplan med tre fløyer lagt i en hesteskoform rundt et gårdsrom. Hovedinngangen fra gårdsrommet er buet og lagt sentralt på midtfløyen. Det er i tillegg inngangsdører i sidefløyene, alle med trapp i forkant. Alle fasadene er lyst pussede murflater med grov struktur. Det er en rekke synlige jernanker i etasjeskillene. Taket er valmet og teknet med røde, uglasserte teglpanner. Gesimsen løper ubrutt rundt hele bygningen, og taket har et «tungt», barokt preg med vinduene plassert høy oppunder gesimsen. Vinduene er, og har vært, av flere ulike typer, noe som blir mer detaljert beskrevet under interiør. Hovedtypen i andre og tredje etasje er smårutede krysspostvindu med ulike typer rammer, i kjelleretasjen er det storrutede vindu med tre fag. Mange av vinduene er bygningsdeler med svært høy verneverdi. Midt på sørvestfasaden er det en buet åpning til portrommet som går tvers gjennom bygningen og inn i gårdsrommet på nordøstsiden.

Figur 7. Fasaden ut mot Kaigaten. Tre etasjer med innredet loft i tillegg. Flere ulike typer vindu. Portrommet som deler første etasje i to sees midt på fasaden (Foto: Bergen kommune, Byantikvaren 2015).

Bygningens hovedform og fasadeuttrykk bør ivaretas. Originale bygningsdeler må kun skiftes dersom de er ødelagt, og da fortrinnsvis med materiale og utførelse tilsvarende originalen. De mange historiske vinduene av ulike typer nevnes særlig.

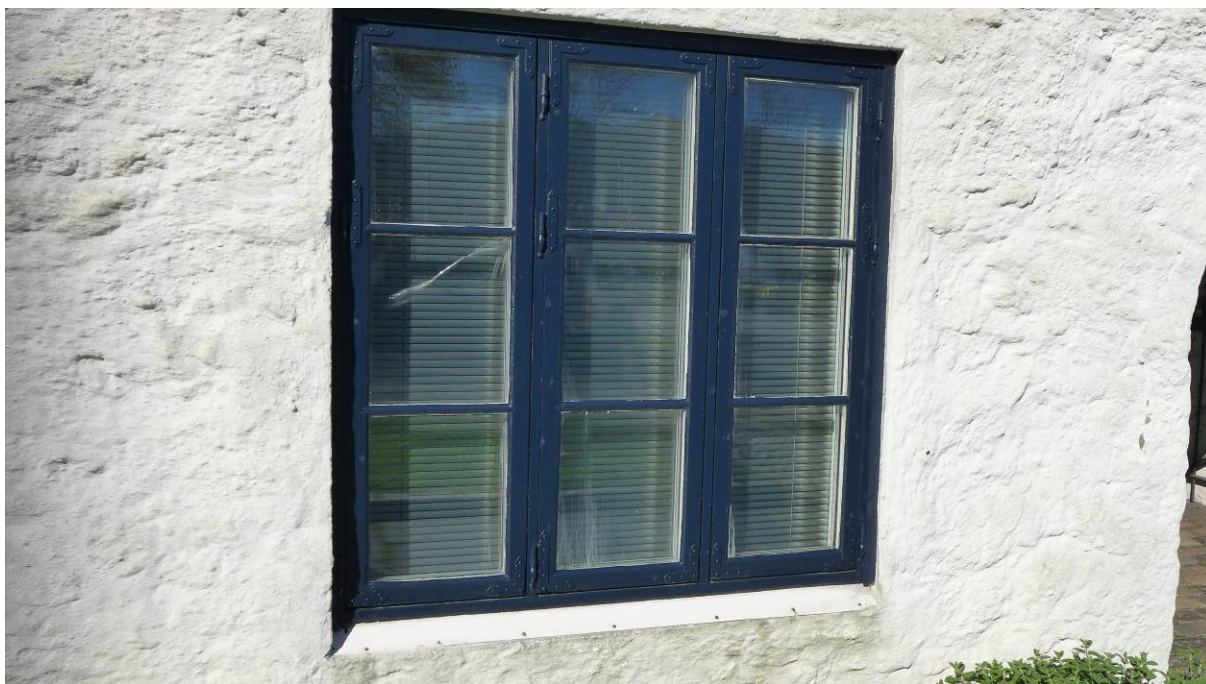
Figur 8. Eksempel på vindu i første etasje av Manufakturhuset (Foto: Bergen kommune, Byantikvaren 2015).

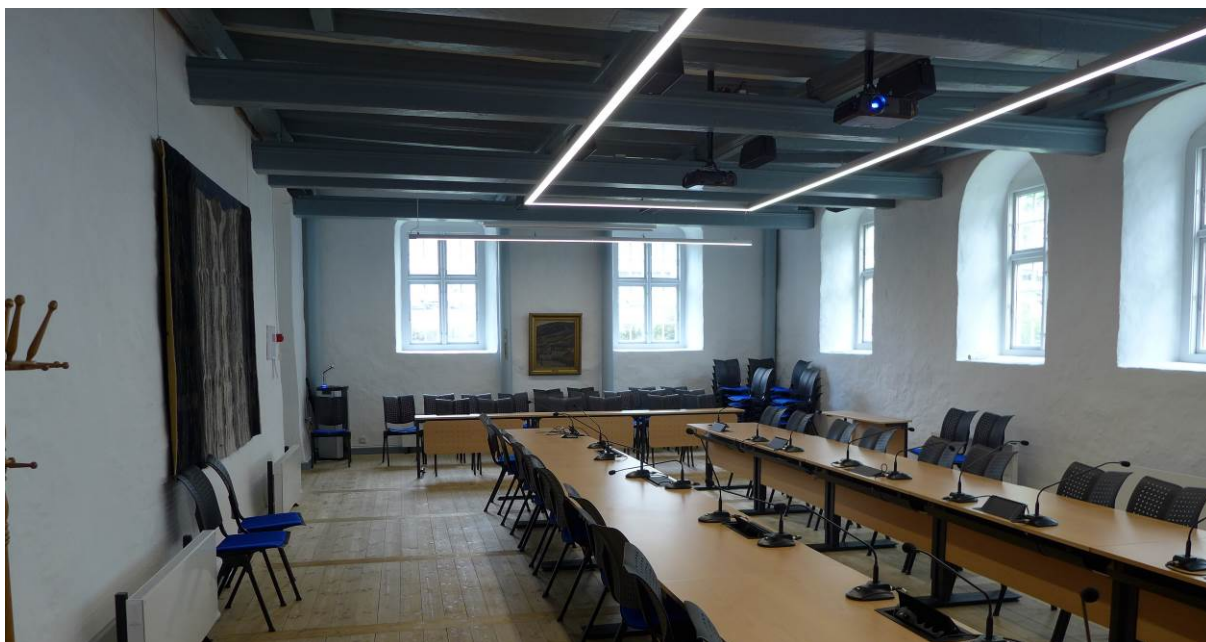
I nordfløyens første etasje ligger teatersalen, i dette rommet ble det vigslet et kirkerom i 1744. Dette er i dag et modernisert rom, men med opprinnelige murvegger og synlige takbjelker i himlingen.

Figur 10. Teatersalen i første etasje av sørfløyen. Godt synlige takbjelker i himlingen (Foto: Bergen kommune, Byantikvaren 2015).

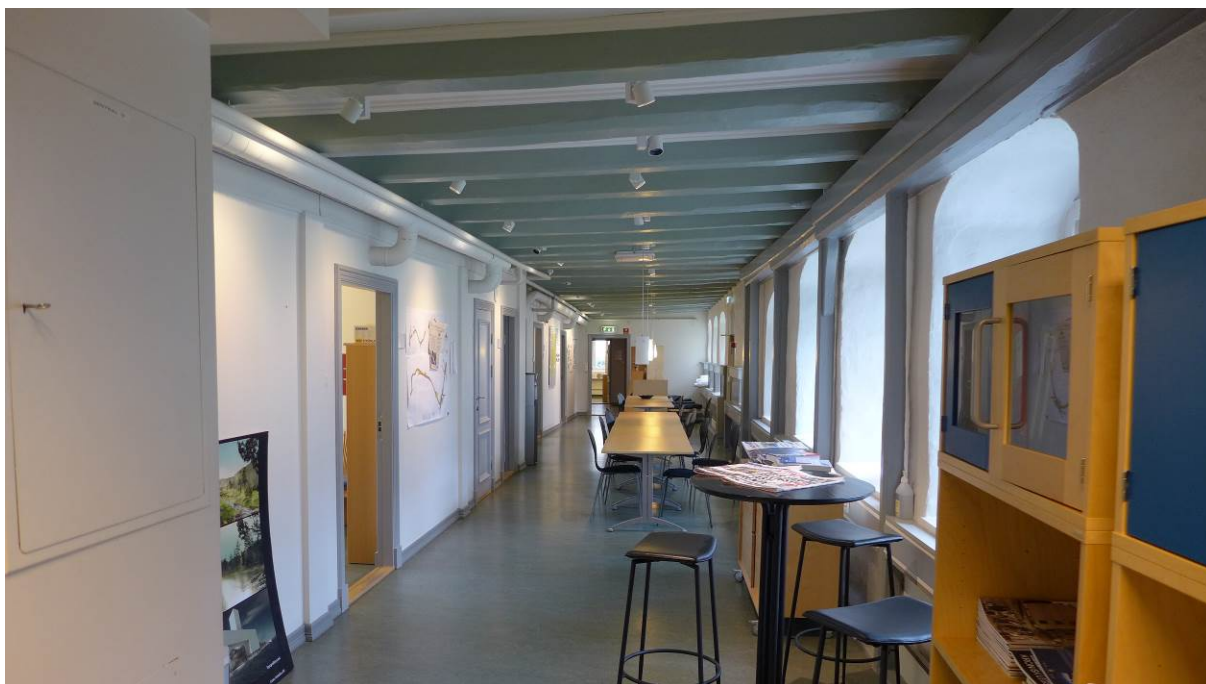
I andre og tredje etasje er det kontor og fellesområde. Ytterveggenes innside er hvitmalte murvegger, mens andre vegger er plattet inn og tapetsert. Takbjelkene er synlige i himlingen.

Figur 11. Eksempel på fellesareal i hovedfløyens andre etasje. Fra fellesarealet er det dører inn til kontorene mot vest (Foto: Bergen kommune, Byantikvaren 2015).

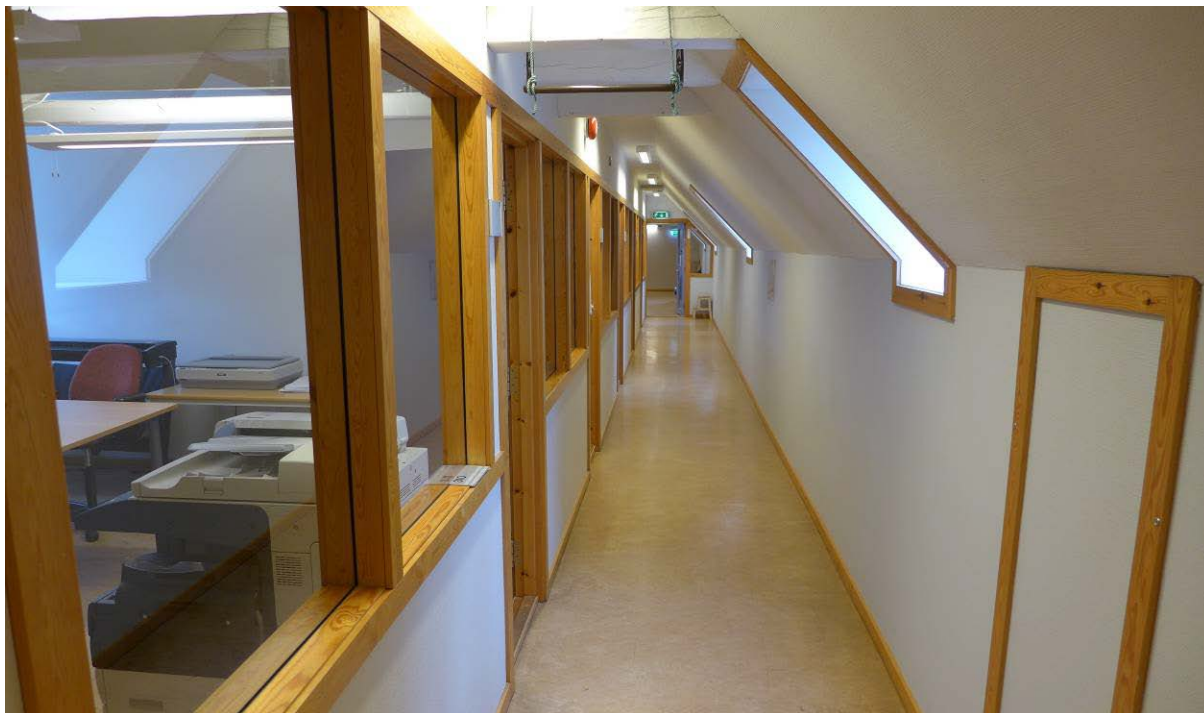
På loftet har tilnærmet alle flater fått nyere overflater. Ut mot Kaigaten er det små takvindu, mens det mot gårdsrommet er en kombinasjon av takvindu og arker.

Figur 12. På loftet er det meste platet inn av nyere materiale. Foto fra gang i vestfløyen (Foto: Bergen kommune, Byantikvaren 2015).

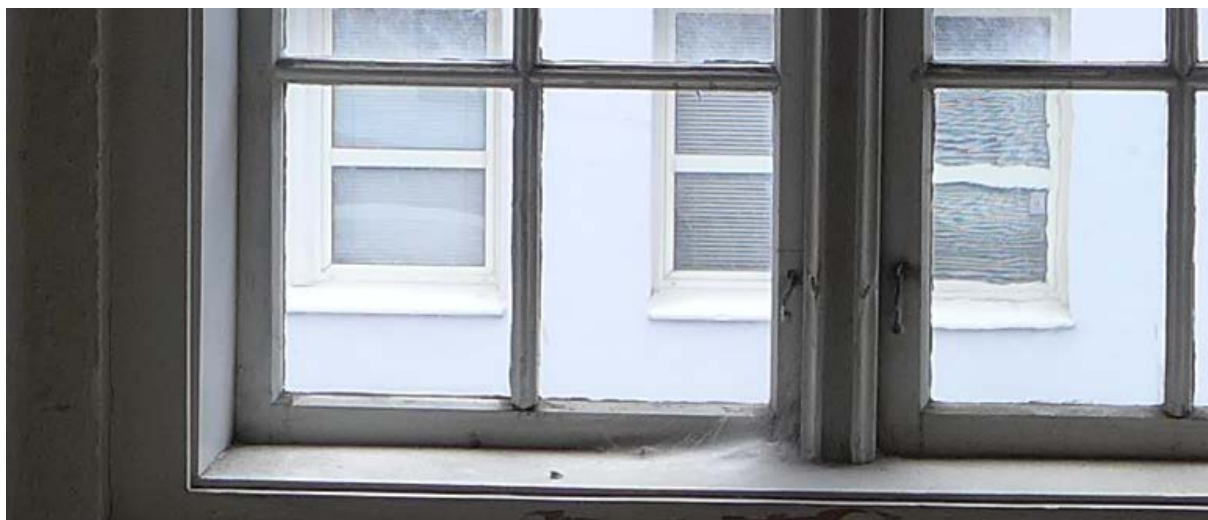
Type E: med rammer som B, er sannsynligvis 1900-talls fra 1920-30 årene.

Figur 16. Eksempel på vindustype E i trapperommet ut mot Peter Motzfeldts gate. Dette er en av de yngre typene fra 1900-tallet (Foto: Bergen kommune, Byantikvaren 2015).

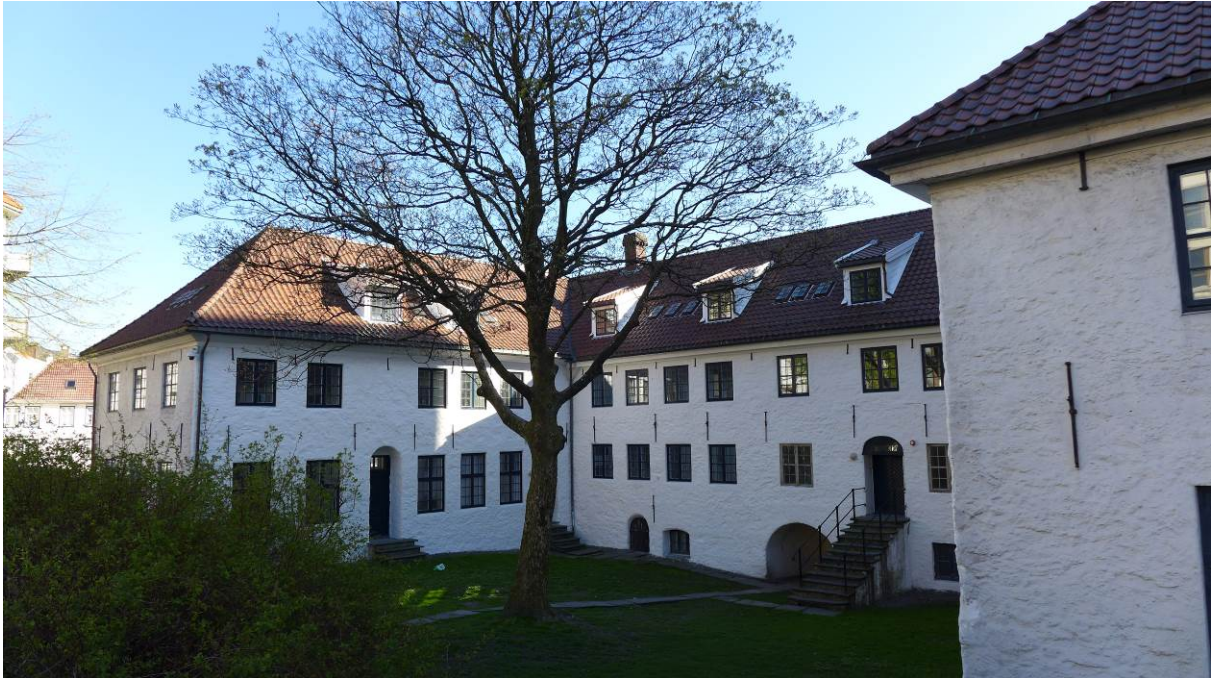
Mot nordøst omslutter bygget et grønt gårdsrom. Det er gressdekke, og det står et stort tre midt på plassen. Det er opparbeidet gangveier med steinheller. Rundt resten av bygget er det gater og/eller asfalterte uteområder.

Figur 19. Gårdsrommet inne i hesteskoen som bygningsfløyene danner mot øst (Foto: Bergen kommune, Byantikvaren 2015).
