ANTIKVARISK DOKUMENTASJON

Det gamle rådhus

Rådstuplassen 1

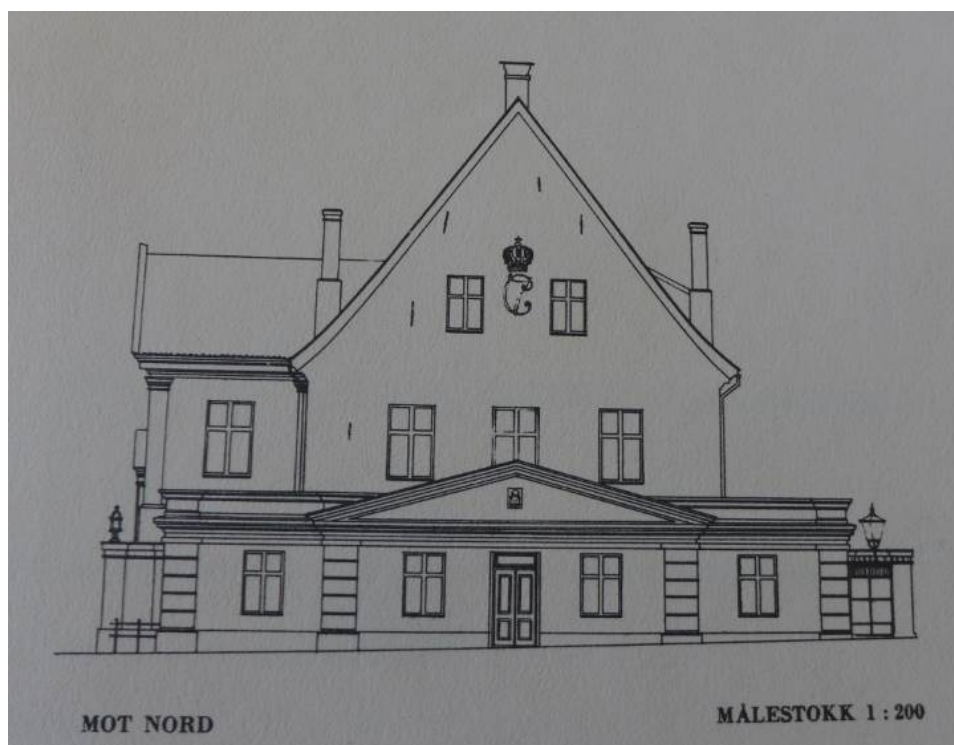
Figur 3. Fasade mot NV, oppmålt i 1941 (Kilde: utsnitt fra Eldre Bergens Arkitektur).

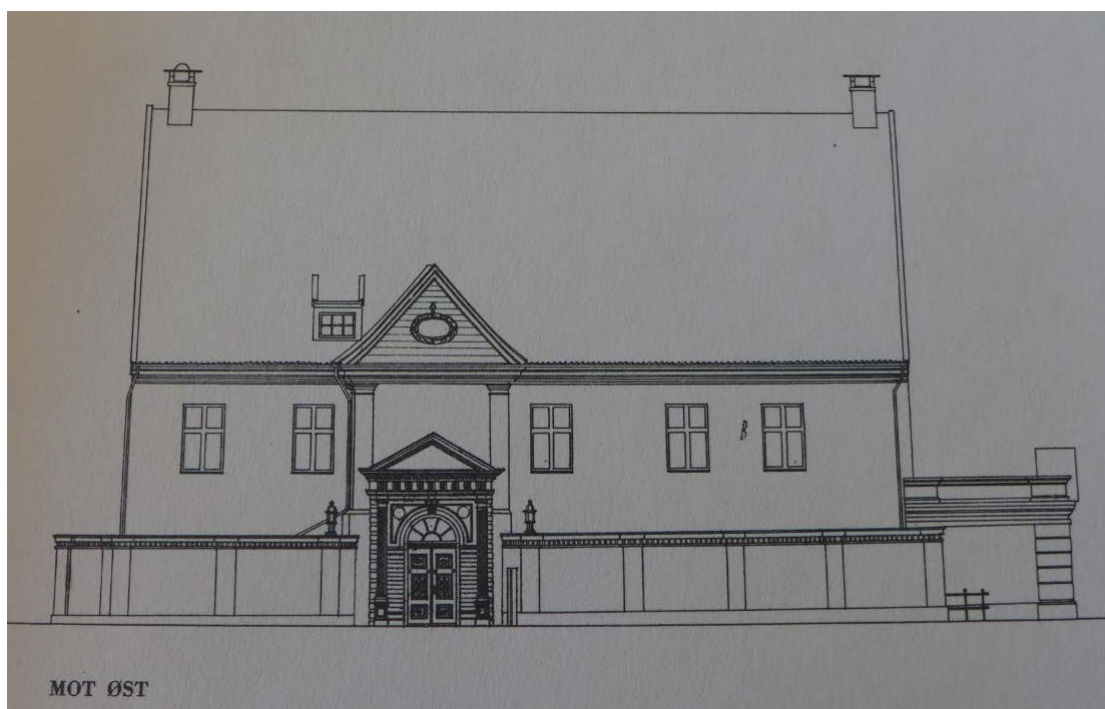
Figur 5. Nordøstfasaden oppmålt i 1941 (Kilde: Utsnitt fra Eldre Bergens Arkitektur).

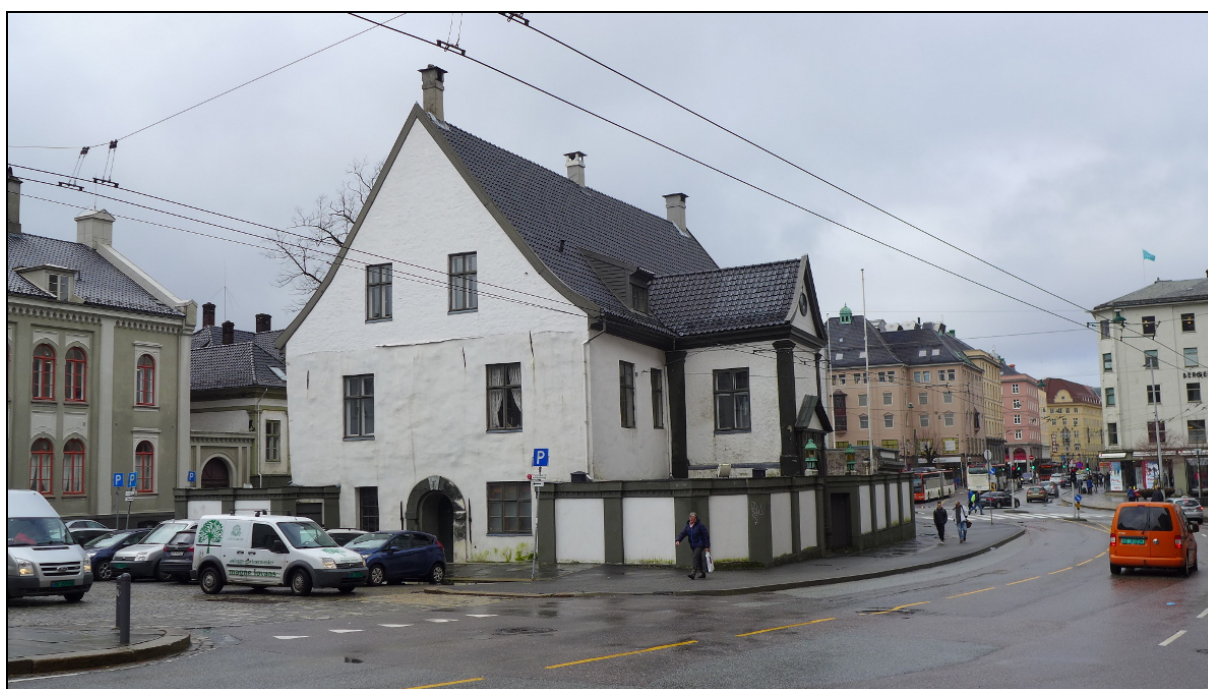
Figur 10. Gavlvegg mot sørsøst. Gamle tinghus til venstre i bildet (Foto: Byantikvaren 2015).

Gavlfasaden mot sørøst har i 1. etasje en rundbuet portal i enkle, men kraftige former, med en to-fløyet dør plassert dypt i muren. Øvrige fasader er ellers omkranset av tilbygg fra ulike perioder. På langsiden mot nordøst er en liten tverrfløy av mur i to etasjer med utsvaiet saltak. Denne har i 1. etasje en monumental empireportal i tre, med pilastrer, bjelkeverk og trekantgavl som innramming av en tofløyet dør med rundbuet overlys. 2. etasje har doriske pilastrer i hjørnene, mens gavlfeltet er av tre og har et liggende, ovalt vindu med louis-seize-omramming.

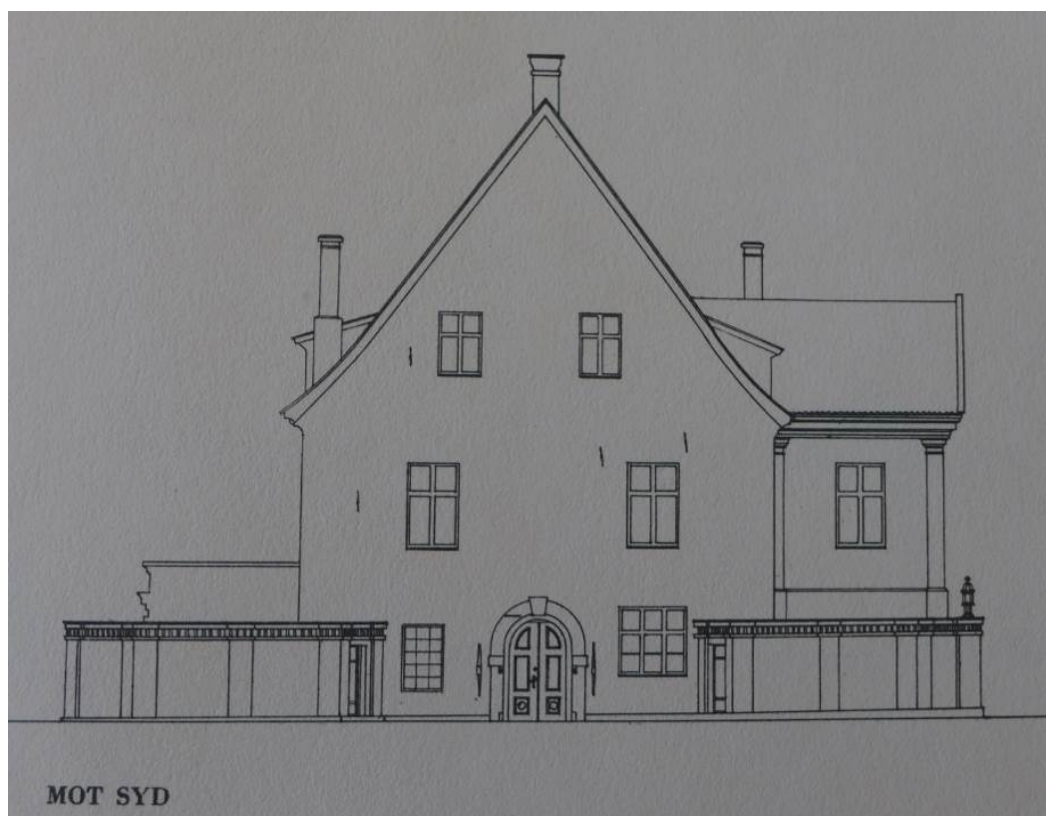
Figur 11. Fasaden mot SØ i 1941 (Kilde: Utsnitt fra Eldre Bergens Arkitektur).

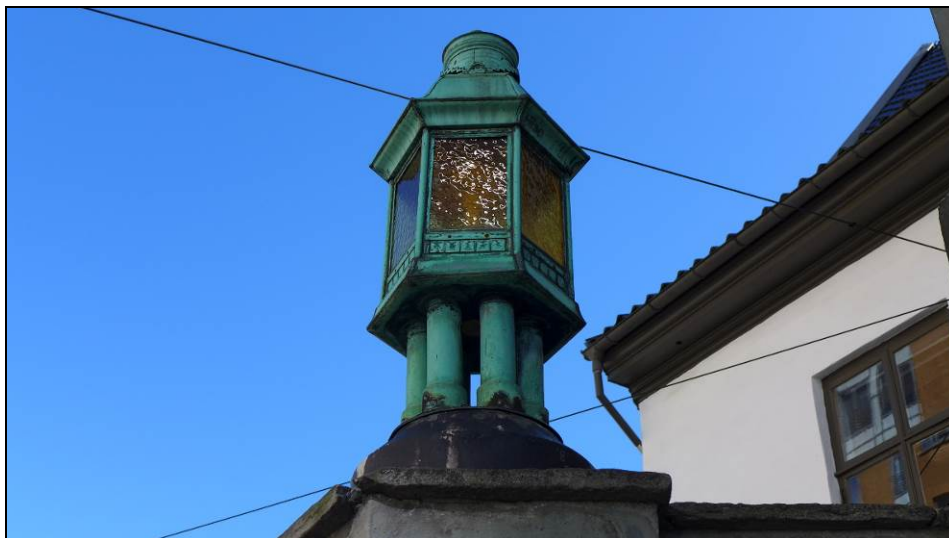
Figur 12. Utelykt i kobber på østsiden av bygningen (Foto: Byantikvaren 2015).

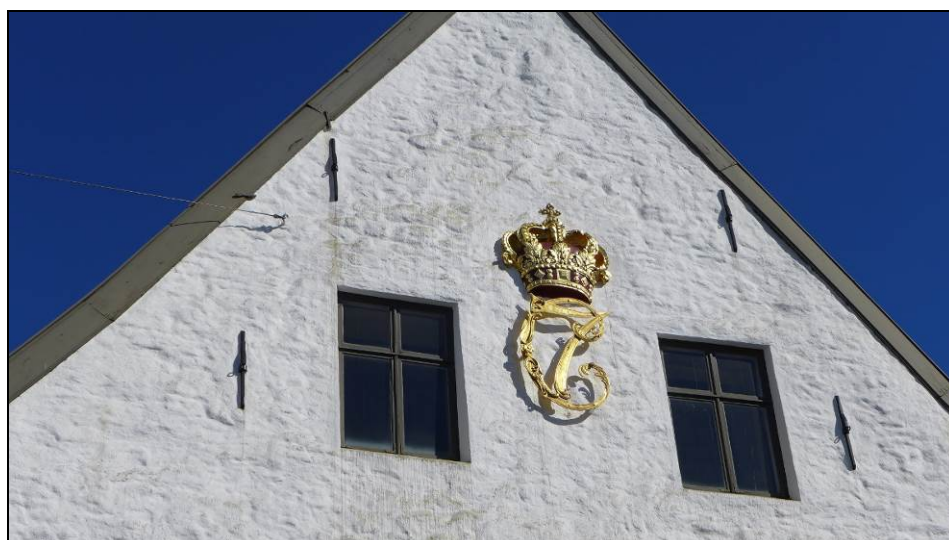
Figur 13. Monogram på nordgavlen (Foto: Byantikvaren 2015).

Flere steder på huset finnes dekor: Bergens byvåpen (i en eldre versjon) finnes i gavlfeltet på tilbygget mor nordvest, og på hovedgavlen er det et stort, forgylt C7-monogram med krone over. Et byvåpen er også plassert som sluttstein på hovedportalen i tverrfløyen. Ellers er flere enkle murankere synlig. Midtvinduet på nordgavlen er et malt blindvindu, men i en grunn nisje i vegg. Oppå ringmuren, på hver side av hovedportalen, er en jugendpreget kobberlanterne, trolig fra oppussingen i 1901. Alle veggflater er kalkhvite, mens detaljer som lisener, gesimser, vinduer og vindskier har en mørk grågrønn farge. Hovedportalen er grå, og pilastrene på tverrfløyen nesten svarte; dørene er grønne.

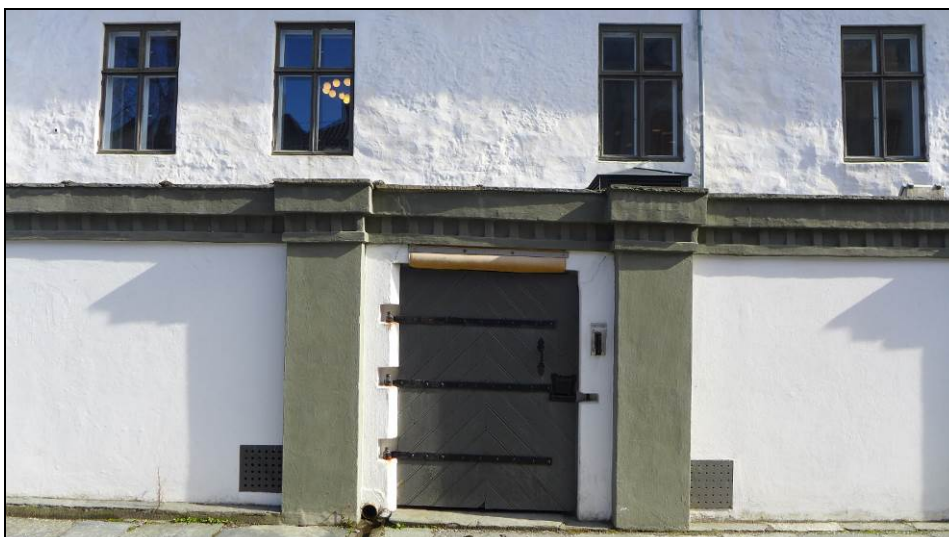
Figur 14. Inngangsdør på sørvestsiden av bygningen (Foto: Byantikvaren 2015).

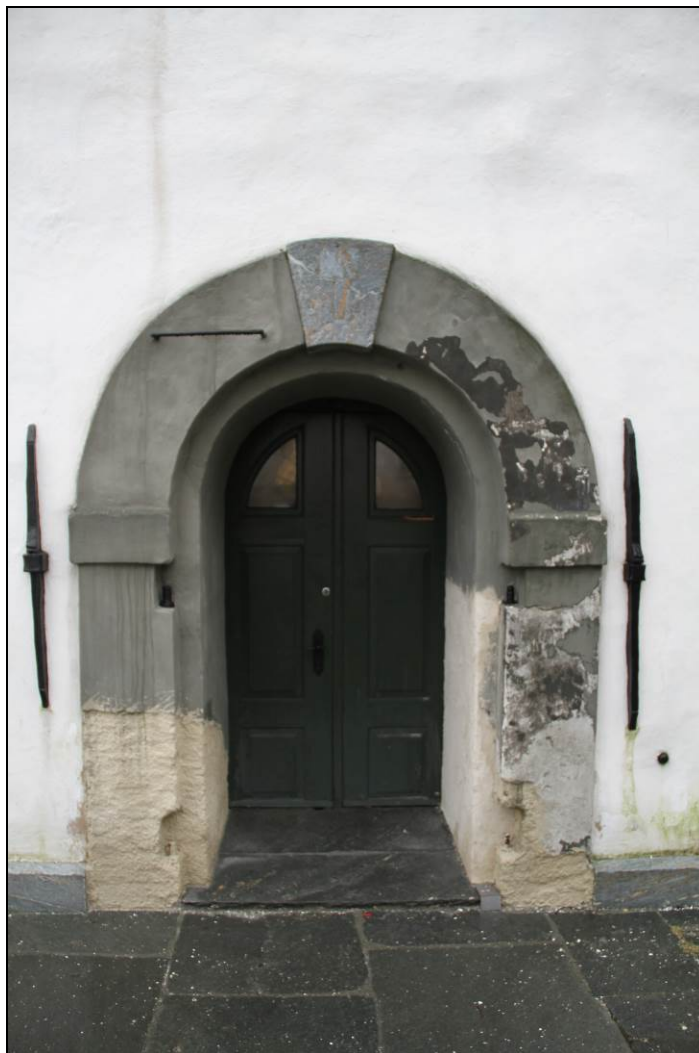
Figur 15. Rundbuet inngangsportale på sørgavlen av bygningen (Foto: Byantikvaren 2015).

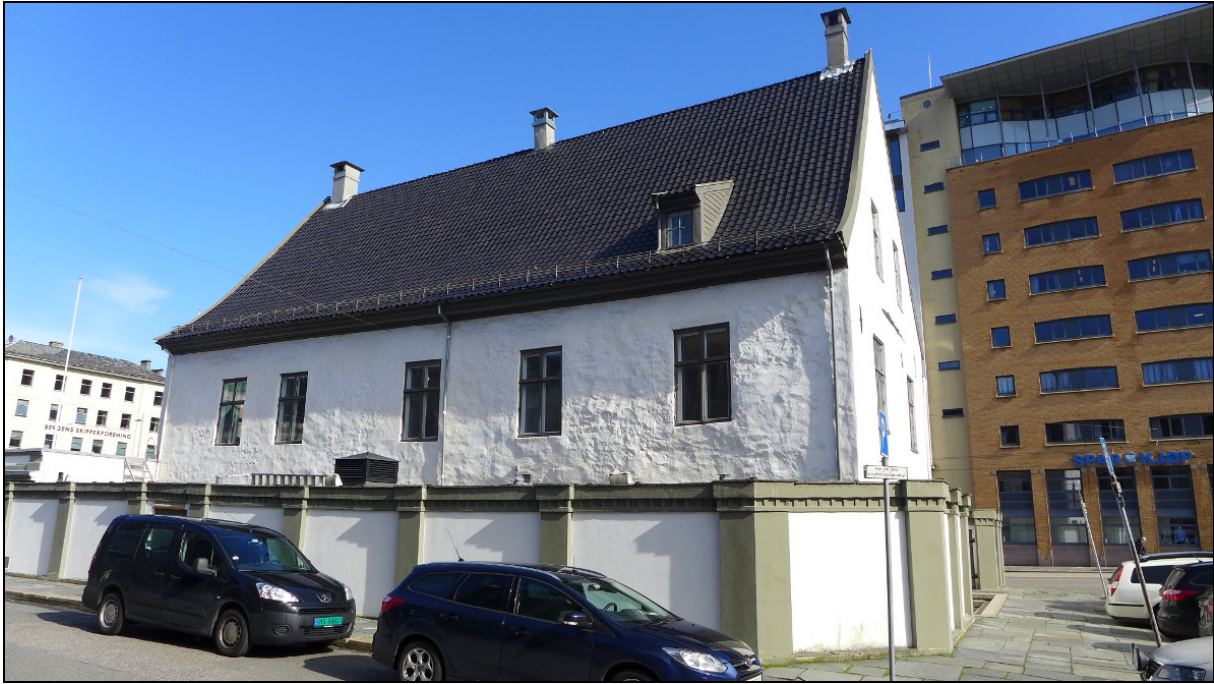
Figur 16. sørvestfasaden til Det gamle rådhus (Foto: Byantikvaren 2015).

Taket er tekket med svarte glaserte pannestein lagt på lekter. Det er to små pulttaksarker og tre piper på mønet. 2. etasje har krysspostvinduer, og tilsvarende, men litt mindre vinduer i gavlfeltene.

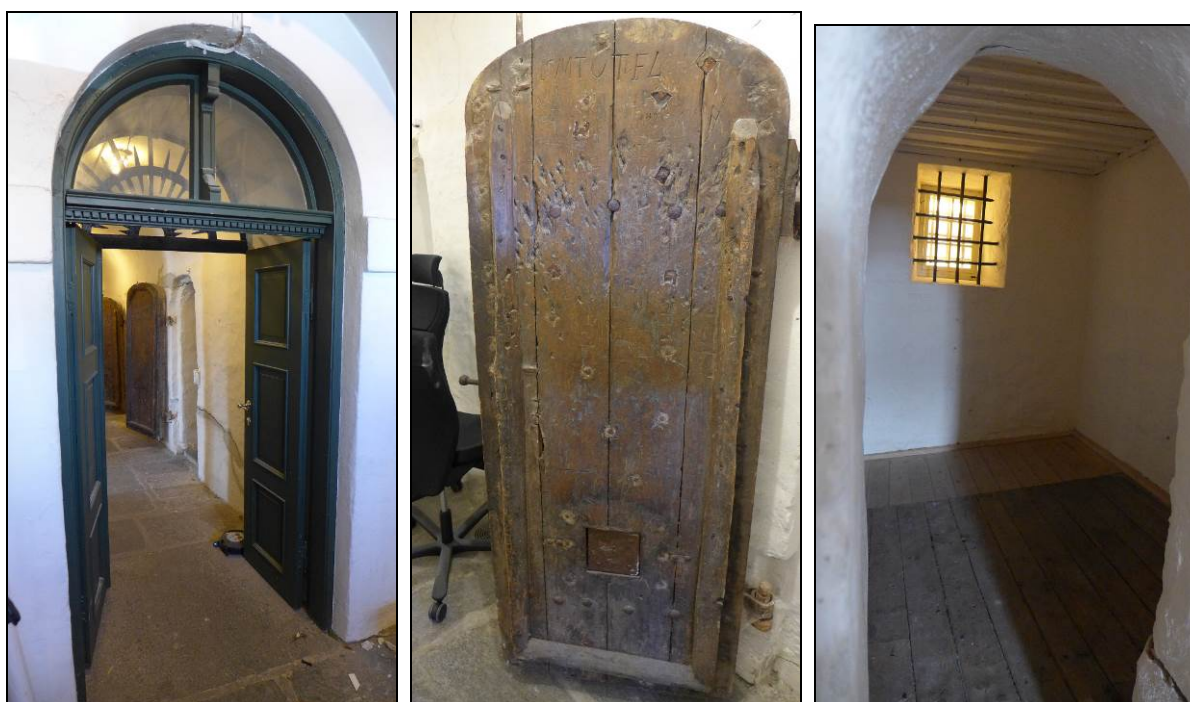
Figur 17. Til venstre portalen mellom cellekorridor og vindfang i nordlig del av bygningen, i midten detaljbilde av opprinnelig celledør og til høyre en av celle med tregulv (Foto: Byantikvaren 2015).

Kjelleren er relativt lite endret siden den gikk ut av bruk som fengsel midt på 1800-tallet. På langs gjennom midten går en tønnehvelvet korridor, og på begge sider ligger cellene. Flere er uendret, med bevarte kraftige tredører med små luker og jerngitter i vinduene. I flere celler er det avdekket malt dekor på murveggene. Gulvet i midtkorridoren og noen celler var opprinnelig heller som var lagt på sand/jord, mens det i noen celler og andre rom var tregulv. Enkelte gulv er utbedret og stedvis isolert. Inngangspartiet i tverrfløyen, trappeoppgangen, hovedetasjen og loftsetasjen er preget av en ombygging i 1901, da rommene fikk et preg av bergensk ny-empire.

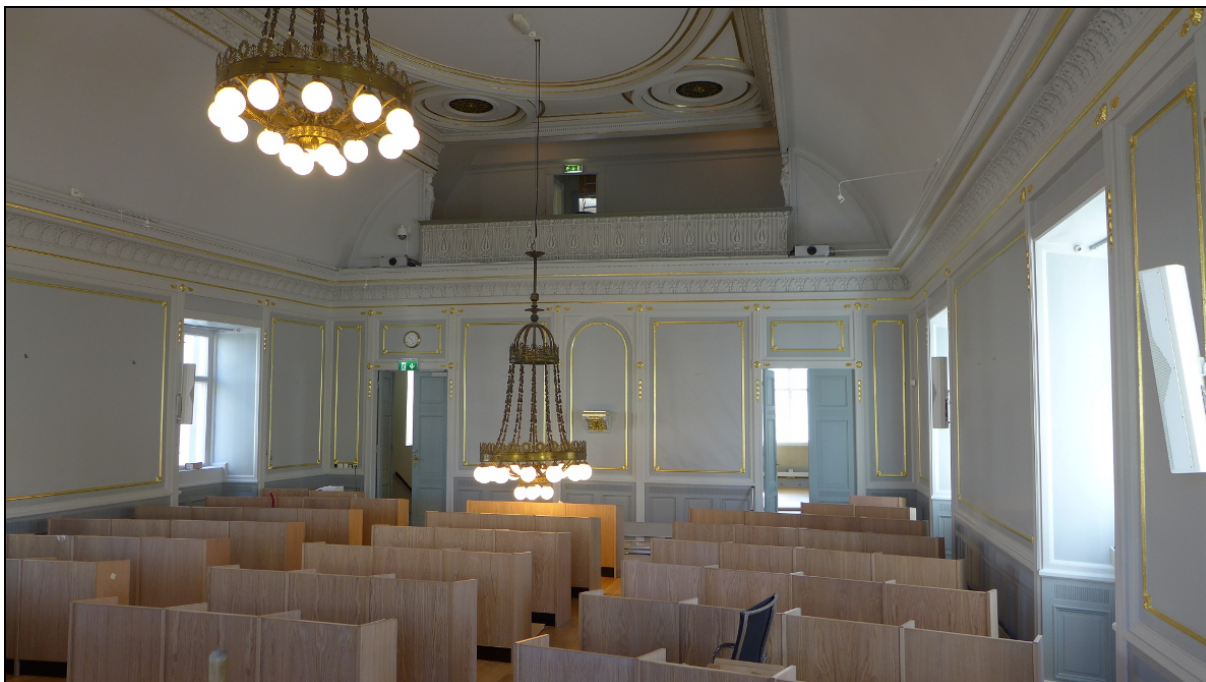
Figur 18. Bystyresalen under oppussing. Bildet er tatt mot sør med galleriet i bakgrunnen (Foto: Byantikvaren 2015).

Bystyresalen opptar over halvparten av den nordlige delen av 2. etasje. Salen har en høy himling, buet med flatt midtparti, som strekker seg opp i loftsetasjen. Rommet har en rik arkitektur, med blant annet veggflater delt inn i felt av empirelistverk, gesimser med planteornamentikk, to store lysekroner, og på endeveggen i sør et galleri flankert av små karyatider (søyle utformet som kvinneskulptur, se figur 20). I nordenden er et lavt podium, og gulvet foran er fylt opp av de nye, enkle pultene til bystyret satt inn i 2015. I tverrfløyen er et rom med panelte vegger og tak som kan skrive seg fra en oppussing i 1885. Øverst i huset er det et råloft.

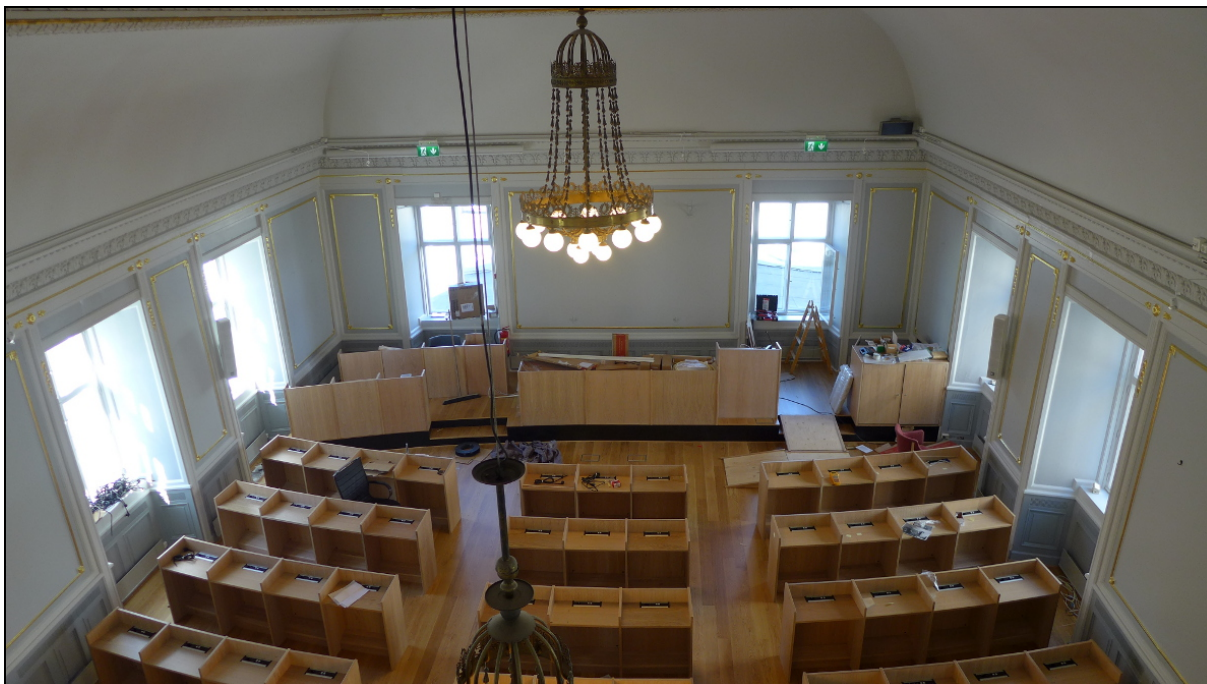
Figur 20. Bystyresalen under oppussing, sett fra galleriet (Foto: Byantikvaren 2015).

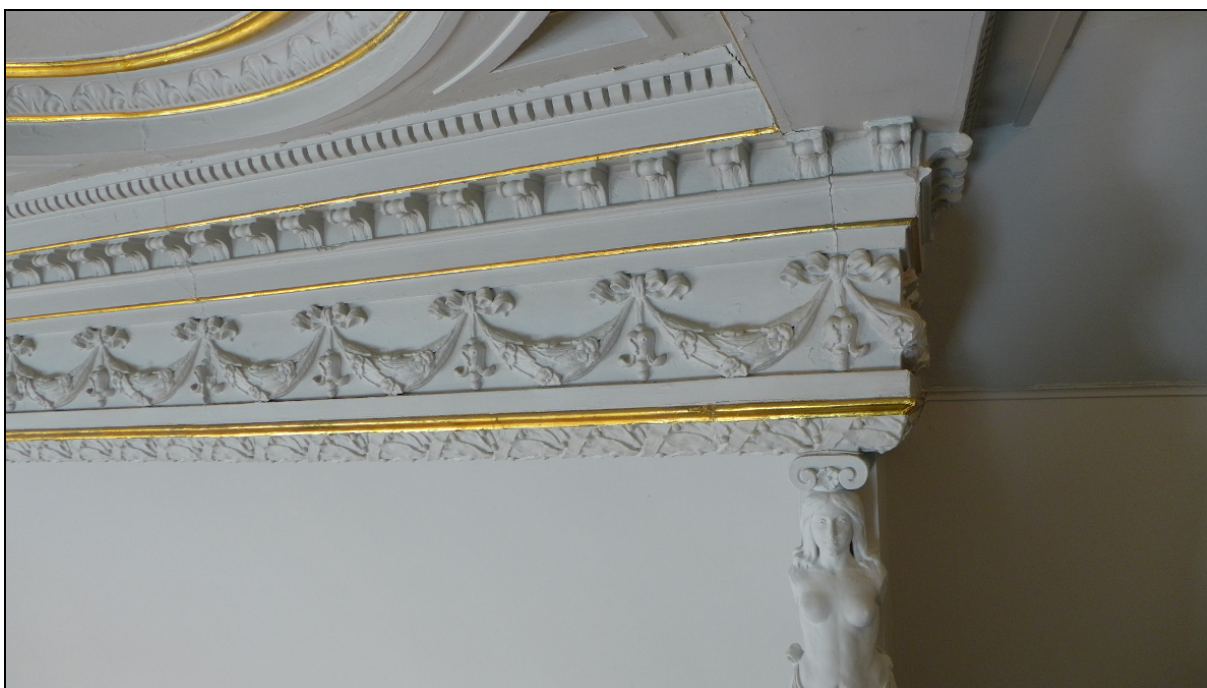
Figur 21. Gesims utstyrt med girlanderdekor i louis-seize stil. En liten karyatide sees ned til høyre (Foto: Byantikvaren 2015).

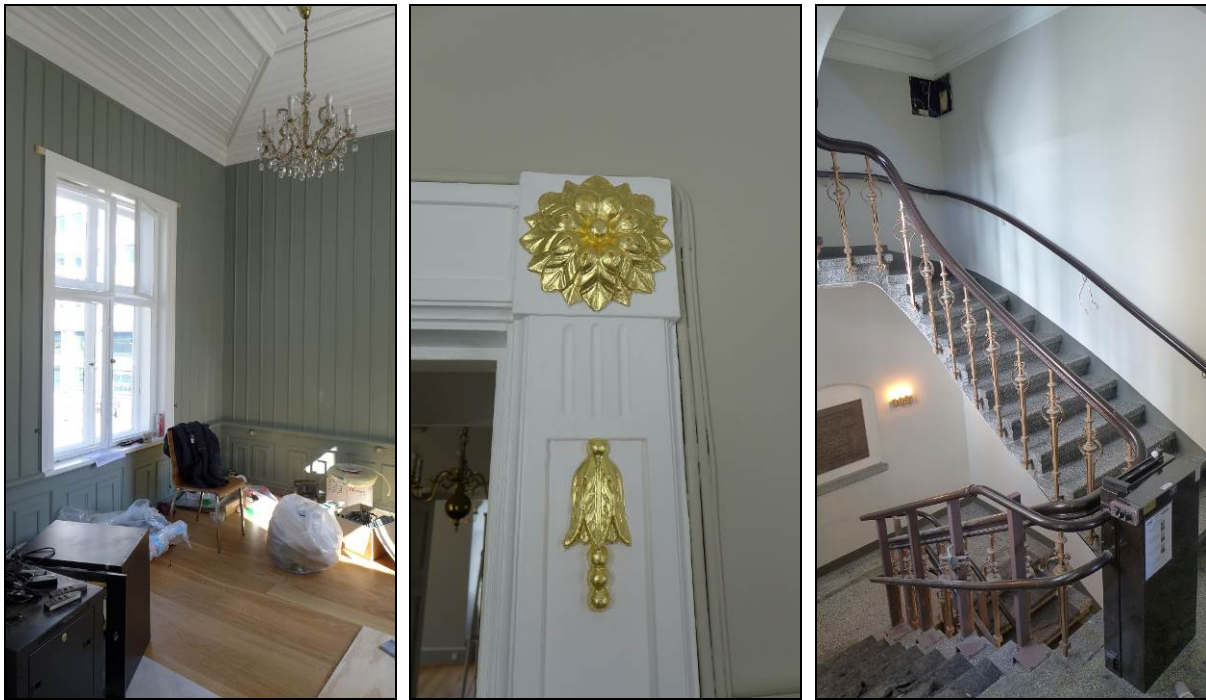
Figur 22. Til venstre «rådgiverrommet», i midten detalj fra dørromramming i formannskapssalen, til høyre hoved-trapperommet (Foto: Byantikvaren 2015).
