ANTIKVARISK DOKUMENTASJON

Neumannsgate 1

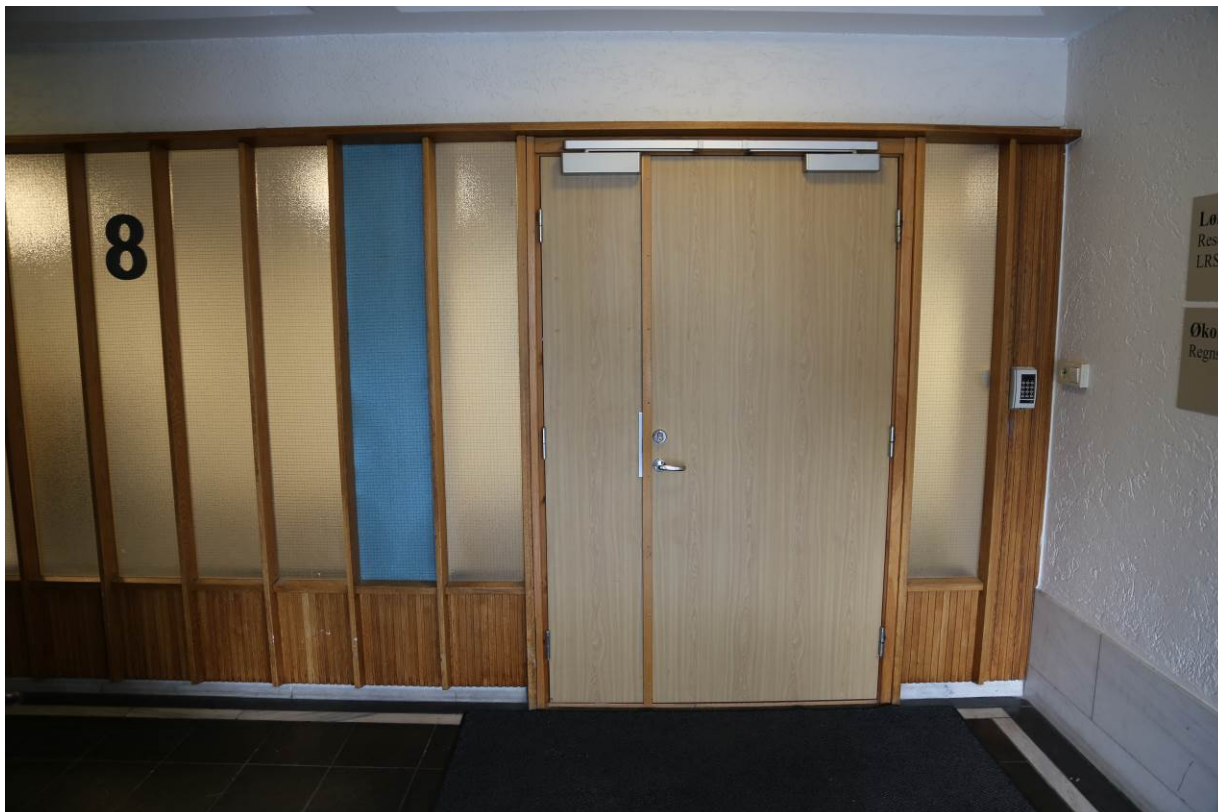
Figur 3. Original vegg med brystning i smale teakstaver og vertikale vindusfelt. Identisk fra 3.-9. etasje (Foto: Byantikvaren 2015).

Her er det benyttet teak; med både smal teak-kledning, teakdører og teakomramminger rundt vinduene. I tillegg er det benyttet skifer nederst på vegg. Hoveddøren er i glass og var før fasadeendring i 2010/2011 utført i et lett materiale. Døren er nå erstattet med ny glassdør, men med mye bredere profiler i et tyngre materiale. Dette har redusert den estetiske verdien. Over det hele har vi den lett bølgete baldakinen som gir inngangspartiet et løft over det hverdagslige.

Bygningens hovedform og fasader bør bevares. Videre anbefaler vi at de originale bygningsdetaljene, både i eksteriør og interiør blir bevart. Ved brannsikringstiltak ber vi om at det brukes metoder og materialer som tar hensyn til dette. Dersom det skal foretas endringer eller større rehabiliteringer, ber vi om at Byantikvaren kontaktes for å diskutere forslaget.

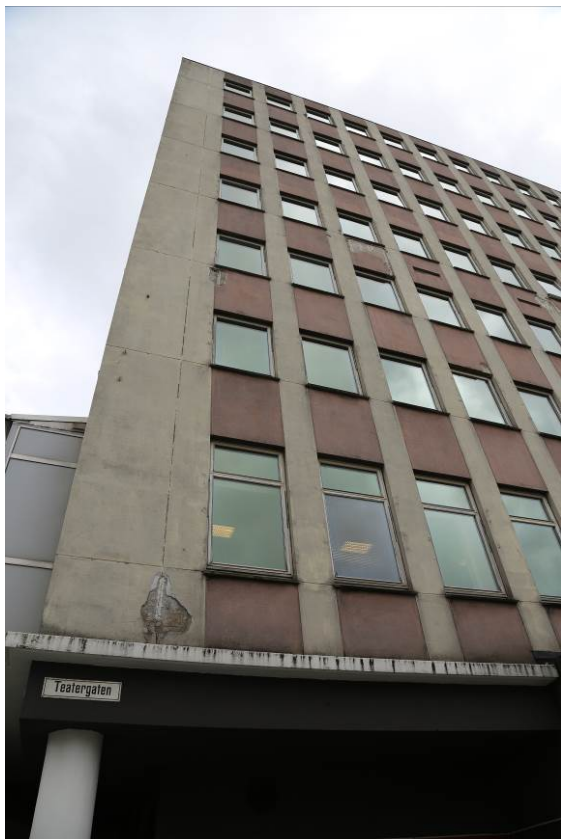
Figur 6. Fasade mot Teatergaten (Foto: Byantikvaren 2015).

Bygningen har rasterfasader, som er typisk for etterkrigstidens modernismebygninger. Den har to ulike bygningsvolum som er satt sammen. Kontorblokken med typisk rasterfasade sammensatt av likeverdige vertikale og horisontale linjer, trappegangen som er markert som et tydelig vertikalt element i fasaden med glass, med overgang til kinodelen av bygningen som har helt slette betongelement i fasaden mot Neumannsgate, mens på fasade mot Konsertpaléet fortsetter det mer oppløste fasadeuttrykket.

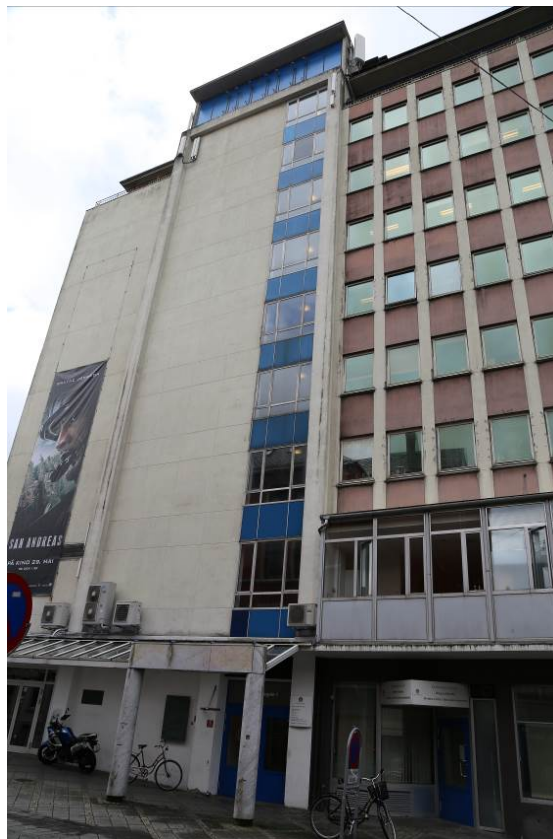
Figur 7. Fasade mot Neumanns gate (Foto: Byantikvaren 2015).

Den 9. etasjen er tilbaketrukket, og heis- og trappehuset går enda en etasje over der igjen. Denne avtrappingen gir bygningen et skulpturelt og neddempet uttrykk. I sokkeletasjen på fasade mot Neumanns gate og Teatergaten er det benyttet materialer av høy kvalitet, og disse kvalitetene er fremdeles bevart. Den mest i iøynefallende detaljen på fasade mot Neumanns gate, er baldakinen over inngangspartiet. Denne, sammen med en søylerekke, gir bygningen en helt spesiell karakter som løfter den over et ordinært «hverdagsbygg».

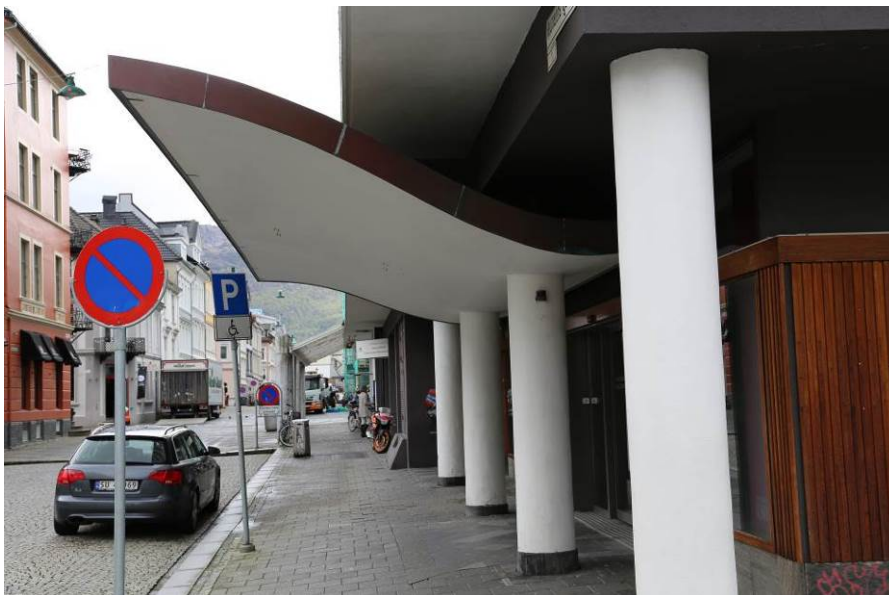
Figur 8. Baldakin med søyler over den tidligere hovedinngangen til Engen kino (Foto: Byantikvaren 2015).

Bygningen har arkitekturhistorisk verdi som uttrykk for senmodernismens arkitekturideal. Den har også autentisitetetsverdi som kommer til uttrykk i det tidligere inngangspartiet til Engen kino med baldakin, teakinnramminger og søyler. Også trappeoppgangen har autentiske arkitektoniske elementer i form av vinduer, innslag av marmor skiferbelegg i trapp og repos.

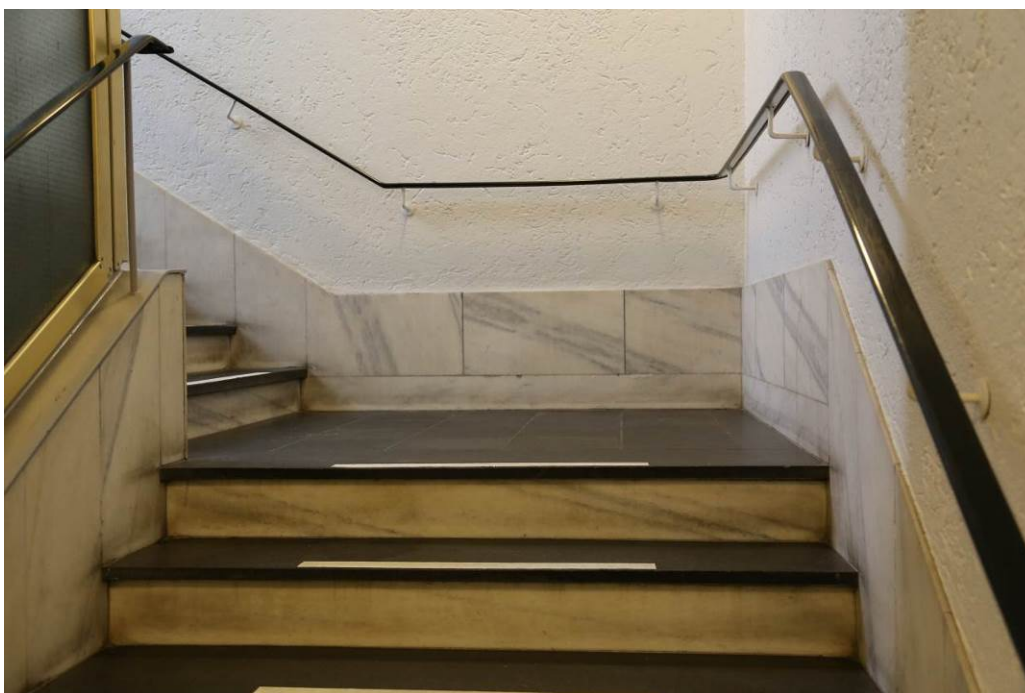
Figur 9. Fra trapperom. Skifertrinn, marmor nederst på veggen mot gulvet, originale håndløpere (Foto: Byantikvaren 2015).

Interiøret er godt bevart i trappeoppgangen. Her finner vi trappetrinn i skifer og bruk av edeltre i detaljering. Nederste felt på veggen er i marmor, og det er innsalg av marmor i skifergulvet. Det er originale vinduer i trappeoppgangen. I alle etasjer fra 3-9 er veggen inn mot kontorlokalene utført i smale stående teakstaver, med vertikale trådglassfelt mellom. Selve inngangsdørene er skiftet ut. Kontorlokalene er endret flere ganger i løpet av årene, i takt med endrete behov og ulike aktører som har hatt kontor her.

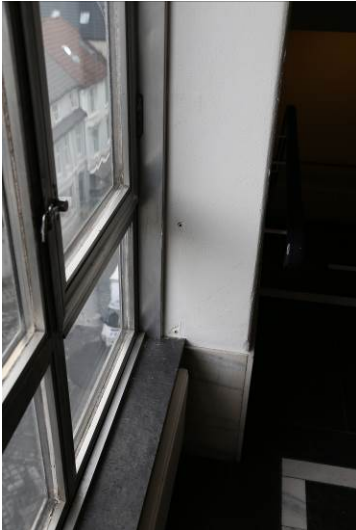
Figur 10. Originalt vindu med skifersålbenk (Foto: Byantikvaren 2015)

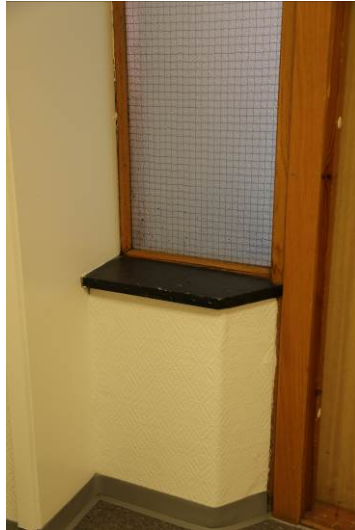
Figur 11. Detalj ved inngang til Bergen og Årstad kulturkontor (Foto: Byantikvaren 2015).

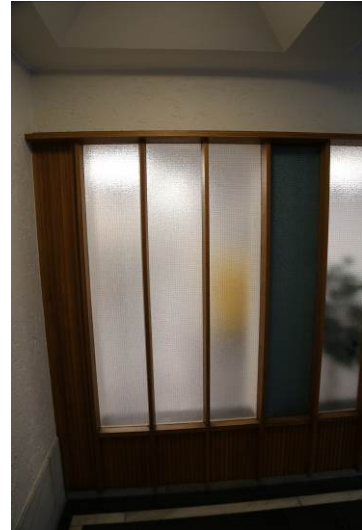
Fig 12. Detalj av inngangsparti til kontorer (Foto: Byantikvaren 2015).

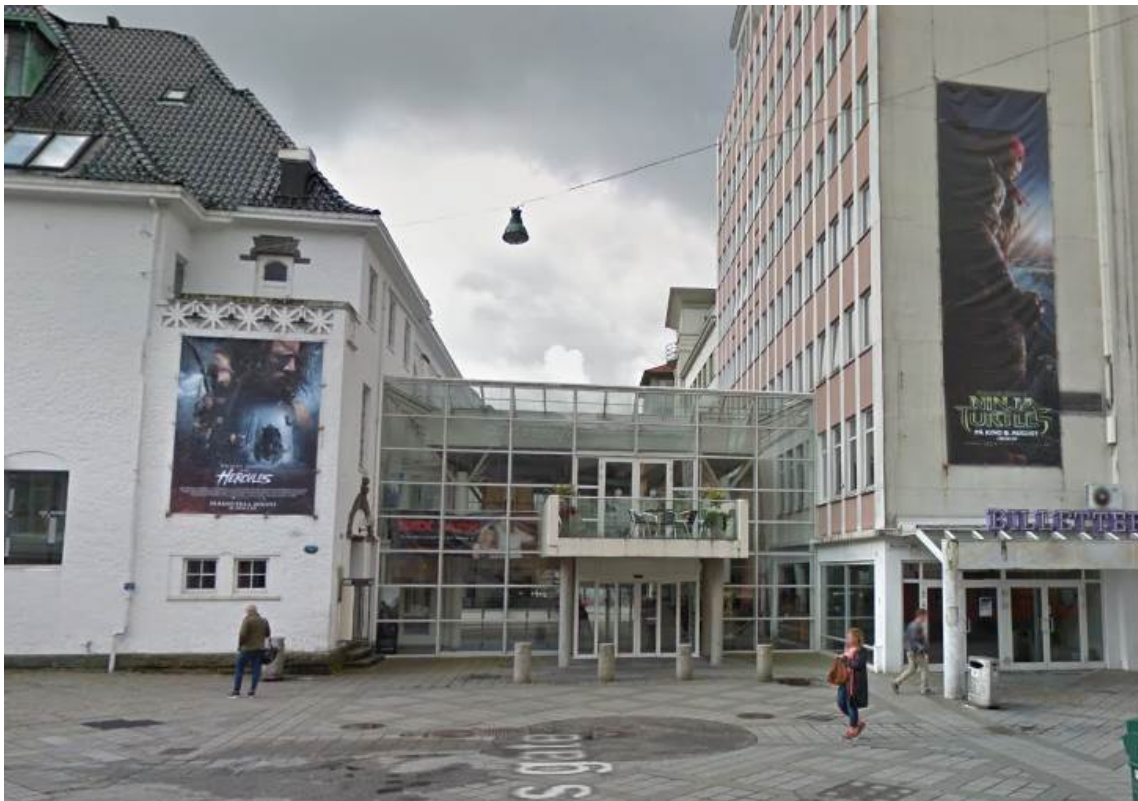
Figur 13. Uteområde i Sverresgate. Mellombygg som knytter bygningene sammen, utført da Konsertpaléet og Engen kino ble bygget sammen til storkino (Foto: Byantikvaren 2015).

Neumannsgate 1, tidligere Engen kino, er bygget sammen med Konsertpaléet ved at det er laget et innebygget vrimeleareal/vestibyle i Sverresgate mellom Engen kino og Konsertpaléet.
