TIL: Bergen kommune. Etat for byggesak og private planer

FRA: Geir Bertelsen, OPTICONSULT

Doknr: ROS / Fase II - 1

Lekeplass Eidsvågskogen – Vurdering av skredfare

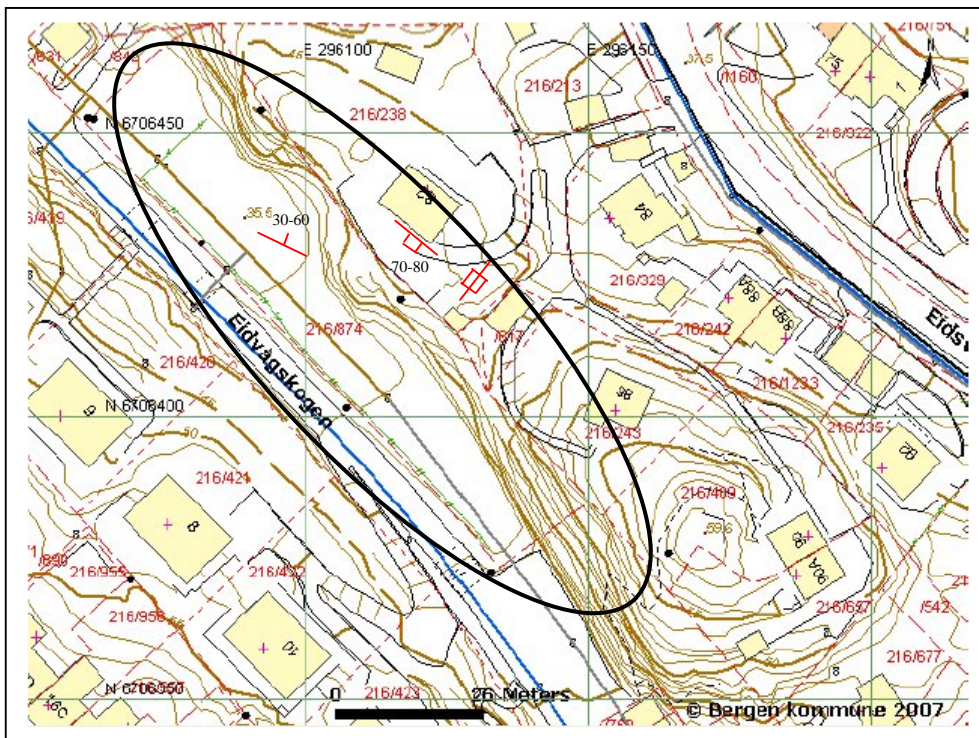
I foreliggende notat har vi utført en Fase II-vurdering for lekeplass i Eidsvågskogen. Situasjonen er vist på kartutsnitt i fig.1.

Oppsprekkingen er antydnet med strøk / fall – tegn i fig 1.
