Notat G-41

| Oppdrag: | Ådnamarka borettslag, Indre Arna | Dato: | 18. februar 2009 |
| Emne: | Vurdering av fare for skred og steinsprang | Oppdr.nr.: | 610729-805 |

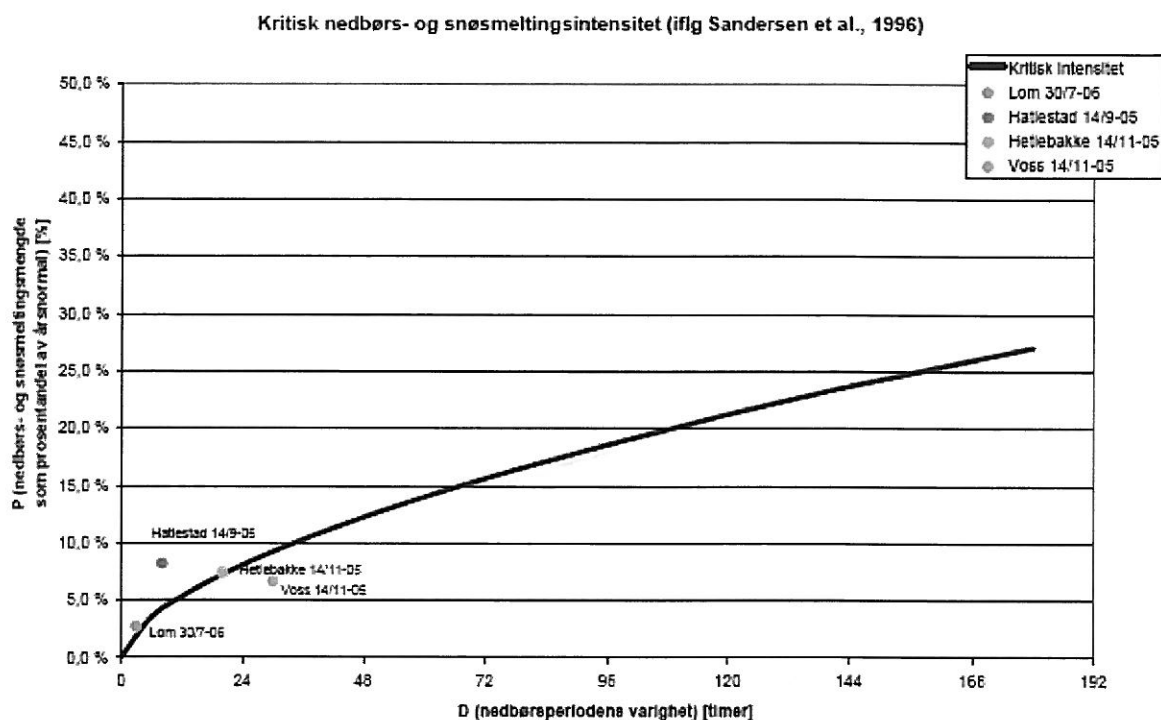
Utgangspunktet for vurdering av anbefaling av kriterier for frivillig evakuering av parkeringsplass og garasjer er Sandersen et.al. sin tabell for kritisk nedbørs- og snøsmeltingsintensitet og erfaringene fra store løsmasseskred i Hordaland 14.09.05 og 14.11.05, se figur 4. Kritisk intensitet framkommer som en funksjon av nedbørsperiode og nedbørs- og smeltevannsmengde i perioden som prosentandel av gjennomsnittlig årsnedbør. Grafen angir at skredet på Hatlestad i Bergen gikk over den kritiske grensa som grafen i tabellen angir, mens skredet på Voss gikk ved en lavere verdi. Skredene i Hetlebakken i Bergen og i Lom var sammenfallende med kriteriene i grafen (For Hatlestad er det ikke tilstrekkelig justert for når i nedbørsperioden skredet gikk, gjør man dette vil også dette skredet være mer sammenfallende med grafen). På denne bakgrunn legger man til grunn at grafen er representativ for når skred reelt vil kunne oppstå i utsatte løsmasseavsetninger i Bergen.

Figur 4: Viser tabell for kritisk nedbørs- og snøsmeltingsintensitet sammenstilt med erfaringene fra store løsmasseskred i Hordaland 14.09.05 og 14.11.05 og Lom 30.07.05. I tillegg er det lagt inn en viss sikkerhetsmargin, slik at verdiene som framkommer fra grafen i sum er halverte. Kilde: Sandersen et.al. 1996.

Tabell 8: Viser anbefalte kriterier for frivillig evakuering av parkeringsplass og garasjer. Anbefalingen tar også hensyn til at jord kan være frossen, at det kan ligge snø og is i terrenget, at jorda kan være fullt vannmettet og at steinsprang kan oppstå før jordskred.

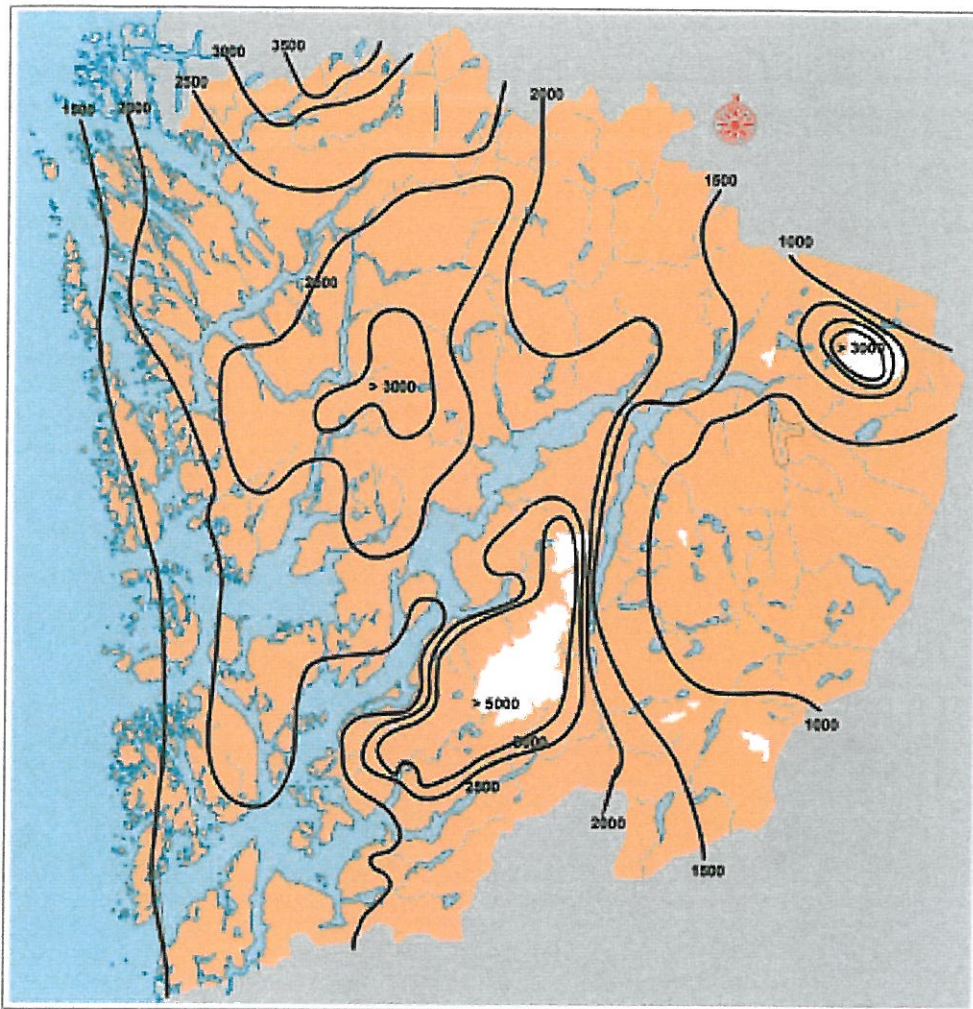
Fordeling av normal nedbør i Hordaland

Årsnedbør på Indre Arna er mellom 2500 – 3000 mm/år, se figur 5. I tabell 8 er kritiske nedbørs- og snøsmeltingsmengder for forskjellige tidsintervaller presentert sammen med anbefalte kriterier for frivillig evakuering av garasje og parkeringsplass.
