ROS II
GEOTEKNISKE UNDERSØKELSER

Helleveien 249 og 251

PROSJEKTNR.: 96793001	DATO: 19.12.08
---------------------------------	-------------------

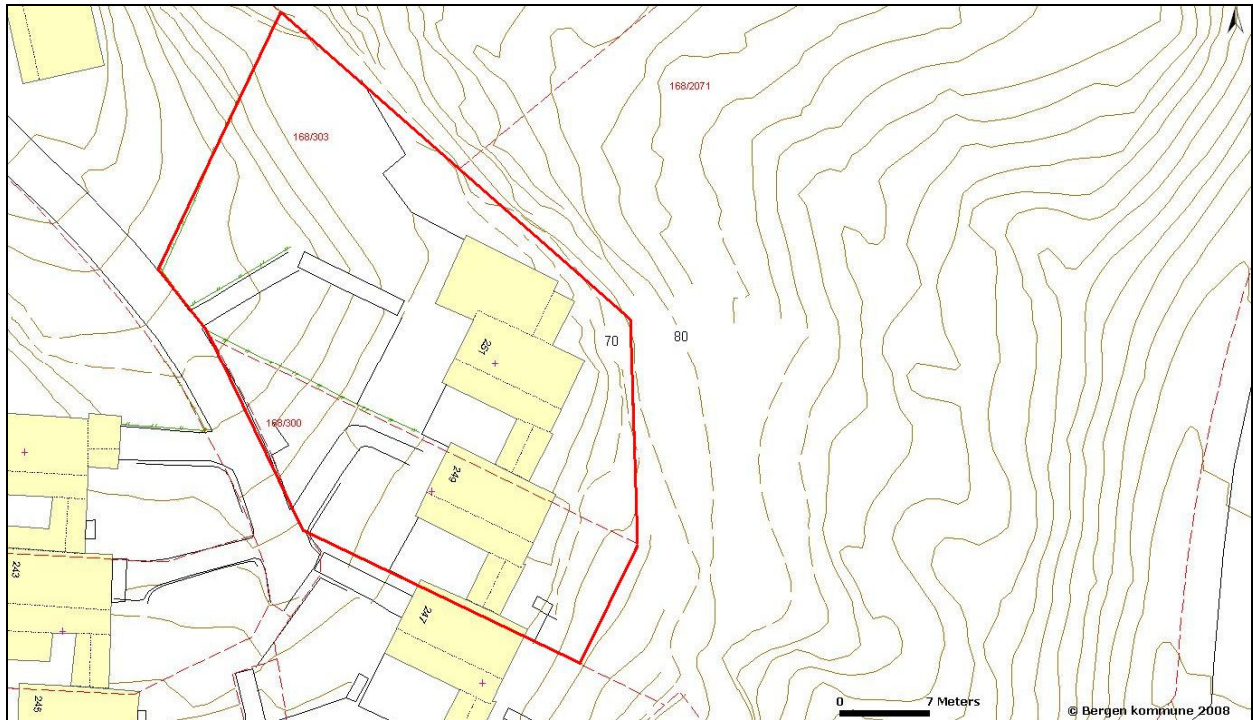
Figur 1 Teknisk kart over aktuelt område (www.bergenskart.no). Eiendommene Helleveien 249 og 251 er markert med rødt. Kotehøyder er inntegnet.

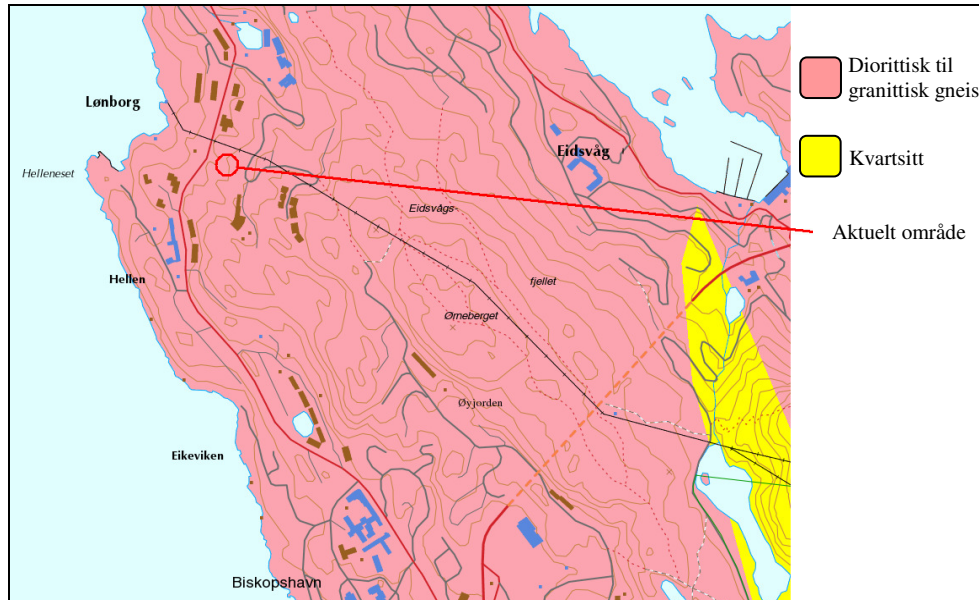
Berggrunnen i området er en del av Ulriken gneiskompleks, og består hovedsakelig av diorittisk til granittisk gneis, se figur 5.

Figur 5 Berggrunnskart for aktuelt område (www.ngu.no).
