Konservering av ruinen under Schøtstuene

Sluttrapport 2014

Byantikvaren
Skriftserienr.: 2014-3

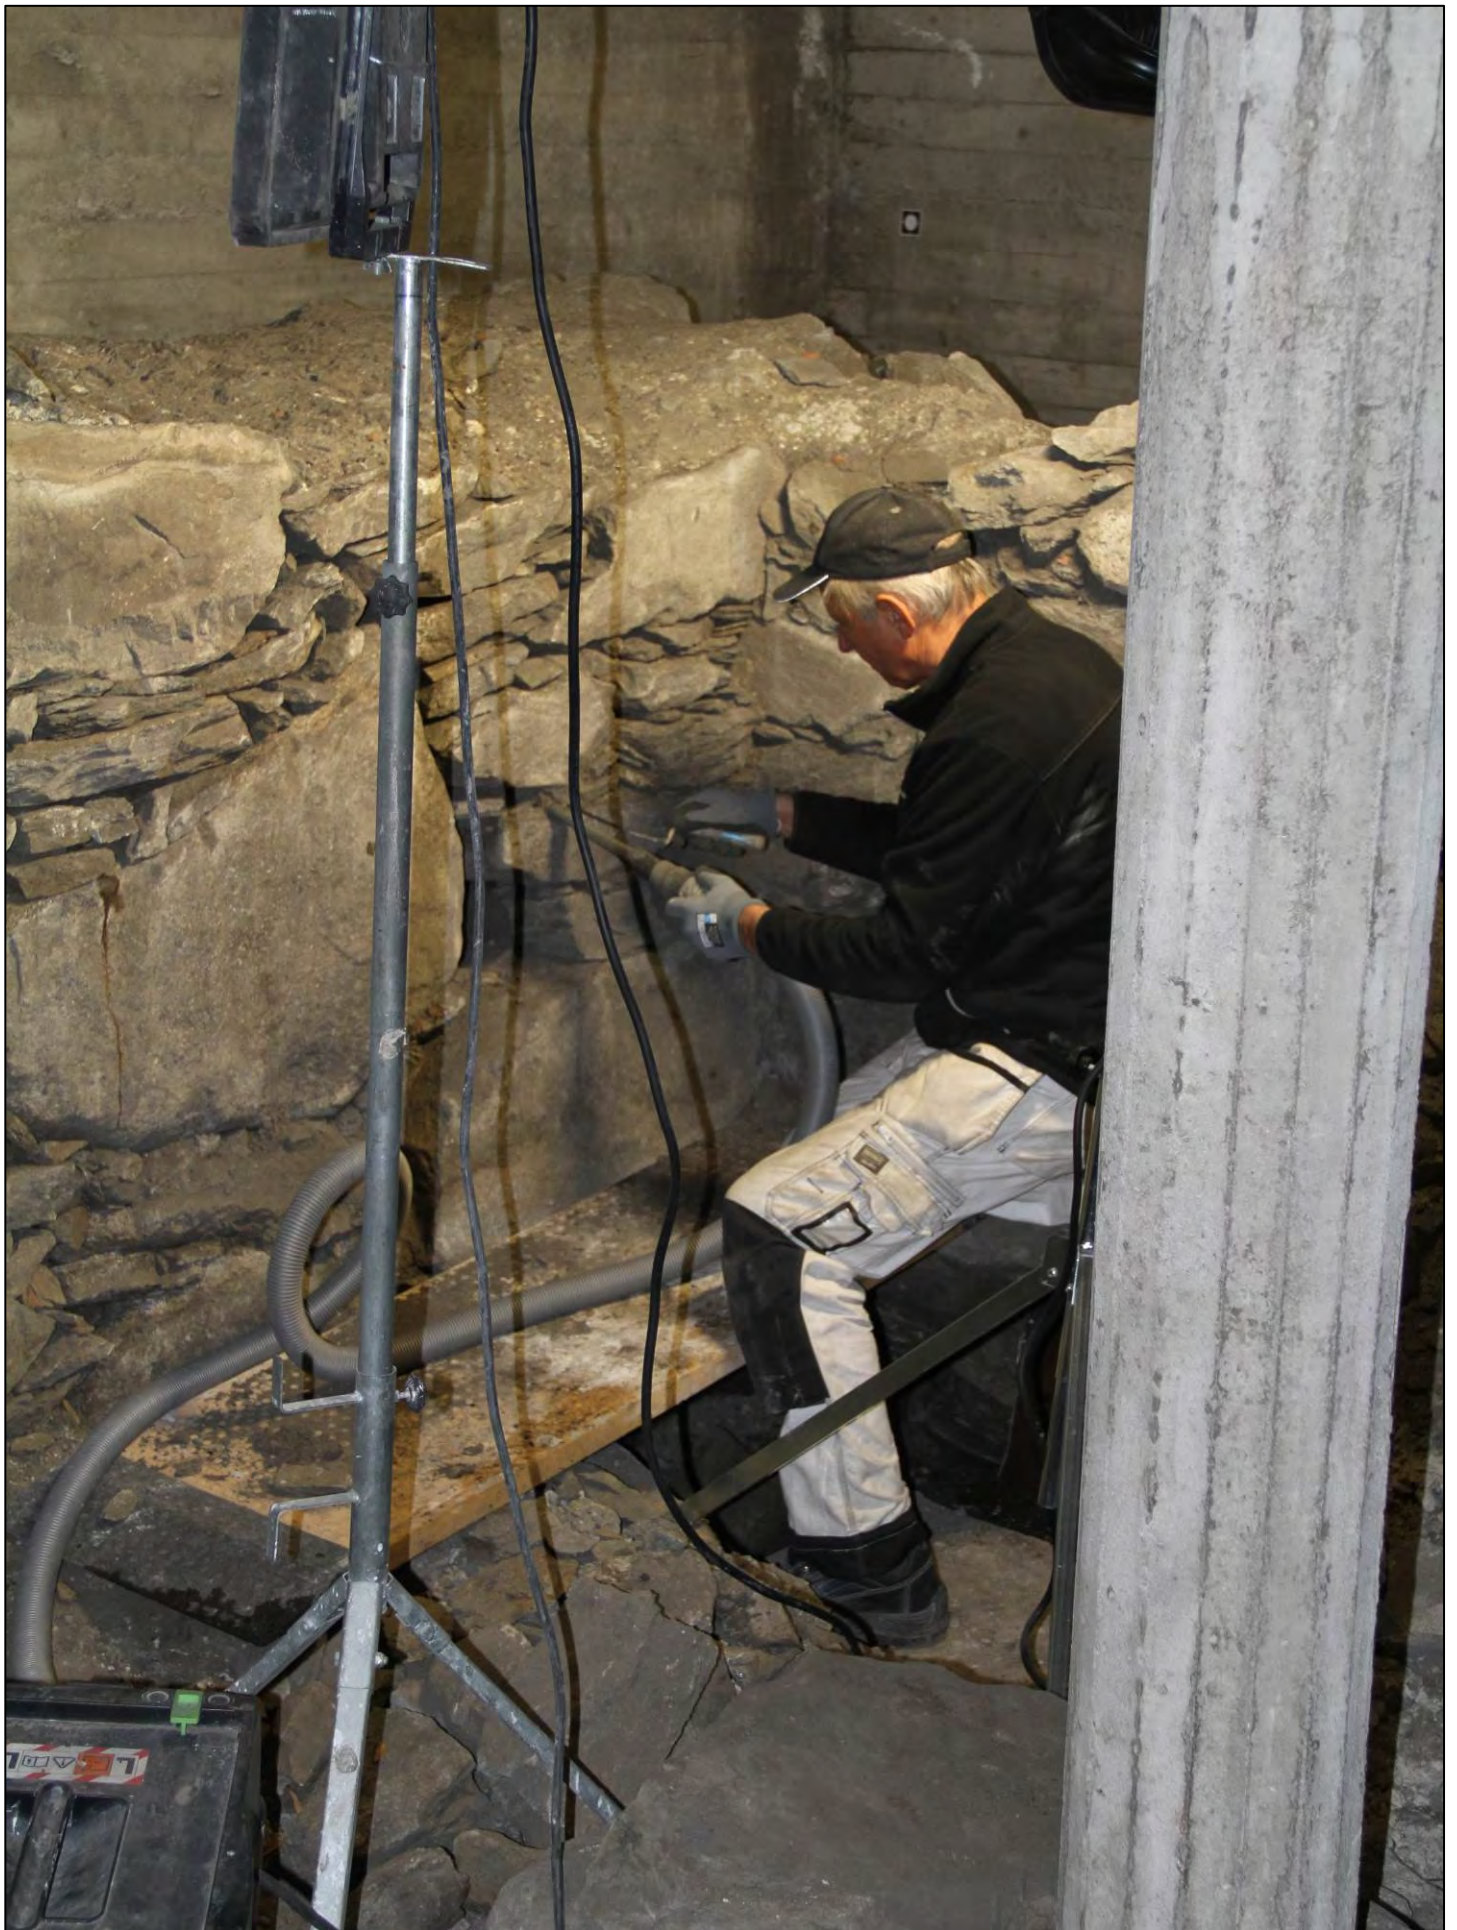
Figur 2: Tidlig i konserveringsprosessen. Murer Arvid Grindheim (Akasia) renser murverket for løsmasser (Foto: Bergen kommune, Byantikvaren 2012).

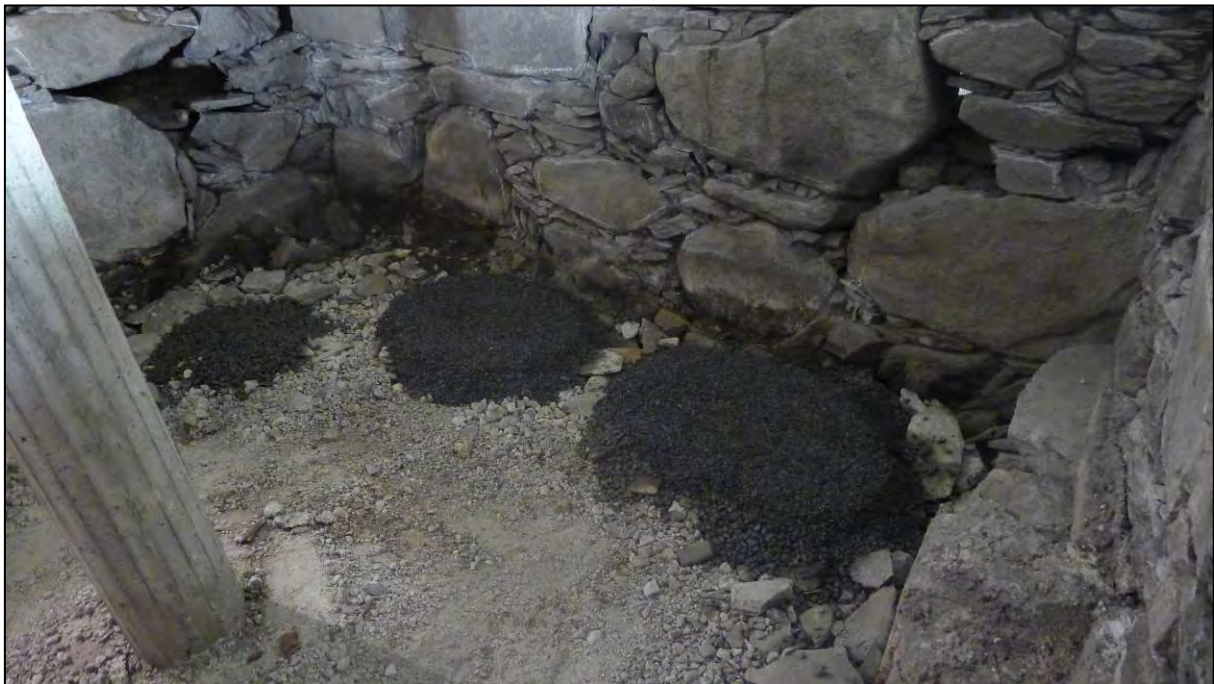
Figur 19: Grusprøver ble lagt ut inne i ruinrommet for å vurdere hvilken kombinasjon av grusstørrelse som fungerte best. Konklusjonen var at prøven lengst til høyre med 8-16mm under og 2-4mm over fungerte best (Foto: Bergen kommune, Byantikvaren 2013).

Det nye grusdekket ble påført i to lag. I første lag ble det benyttet en grov (8-16mm) grusblanding som fundament for et lag med finere (2-4mm) grus over (figur 19-22). Grusen er vasket, og skal i liten grad støve. For sikkerhetsskyld ble grusen dusjet slik at de mest finkornete massene blir skyllet ned i grusen. Den samlede tykkelsen på gruslaget er ca. 10-15 cm.

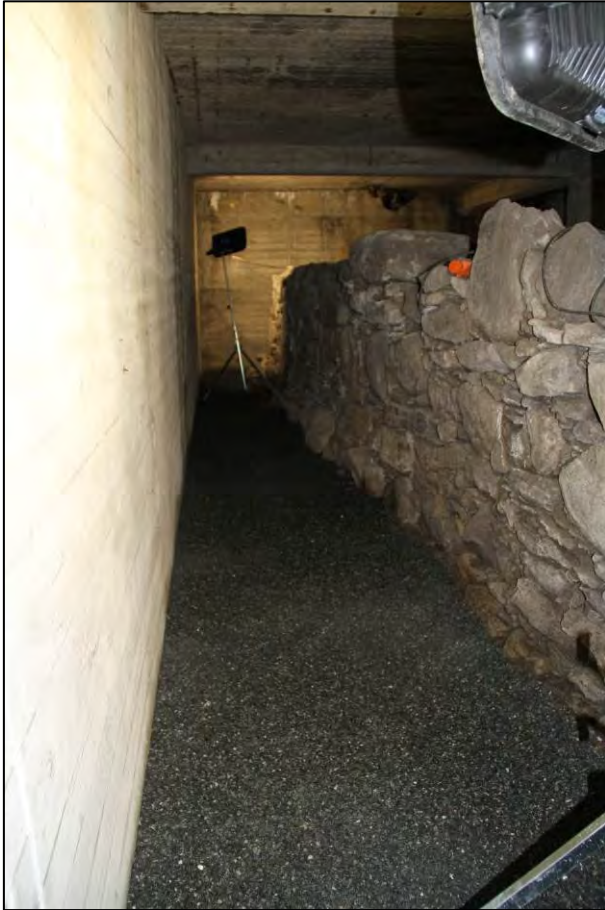
Figur 20: Langs ytterlivet av nordveggen ble grusen lagt over betonglaget. Grusen ble lagt slik at gulvnivået ble vattret (Foto: Bergen kommune, Byantikvaren 2013).

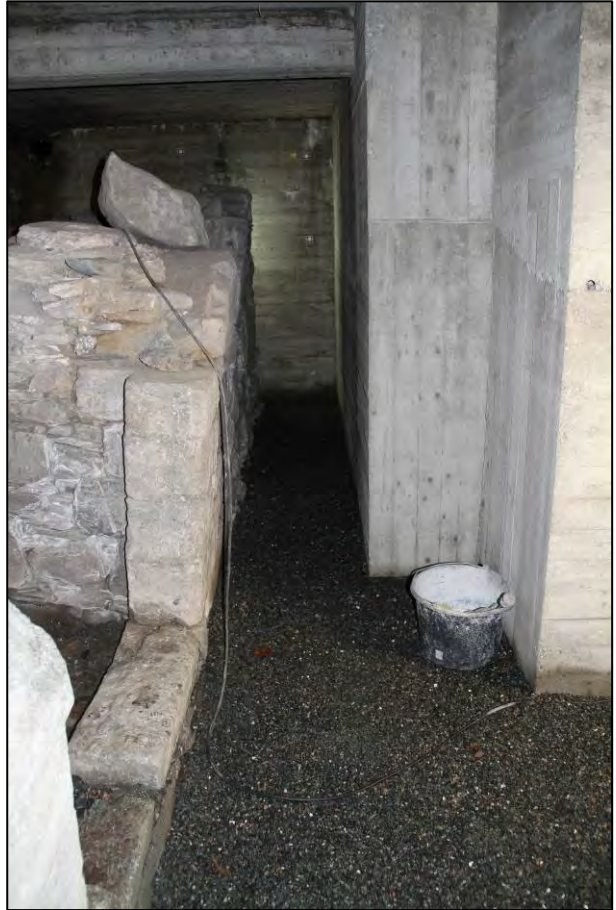
Figur 21: Utenfor portalen etter at det nye grusdekket er på plass (Foto: Bergen kommune, Byantikvaren 2013).

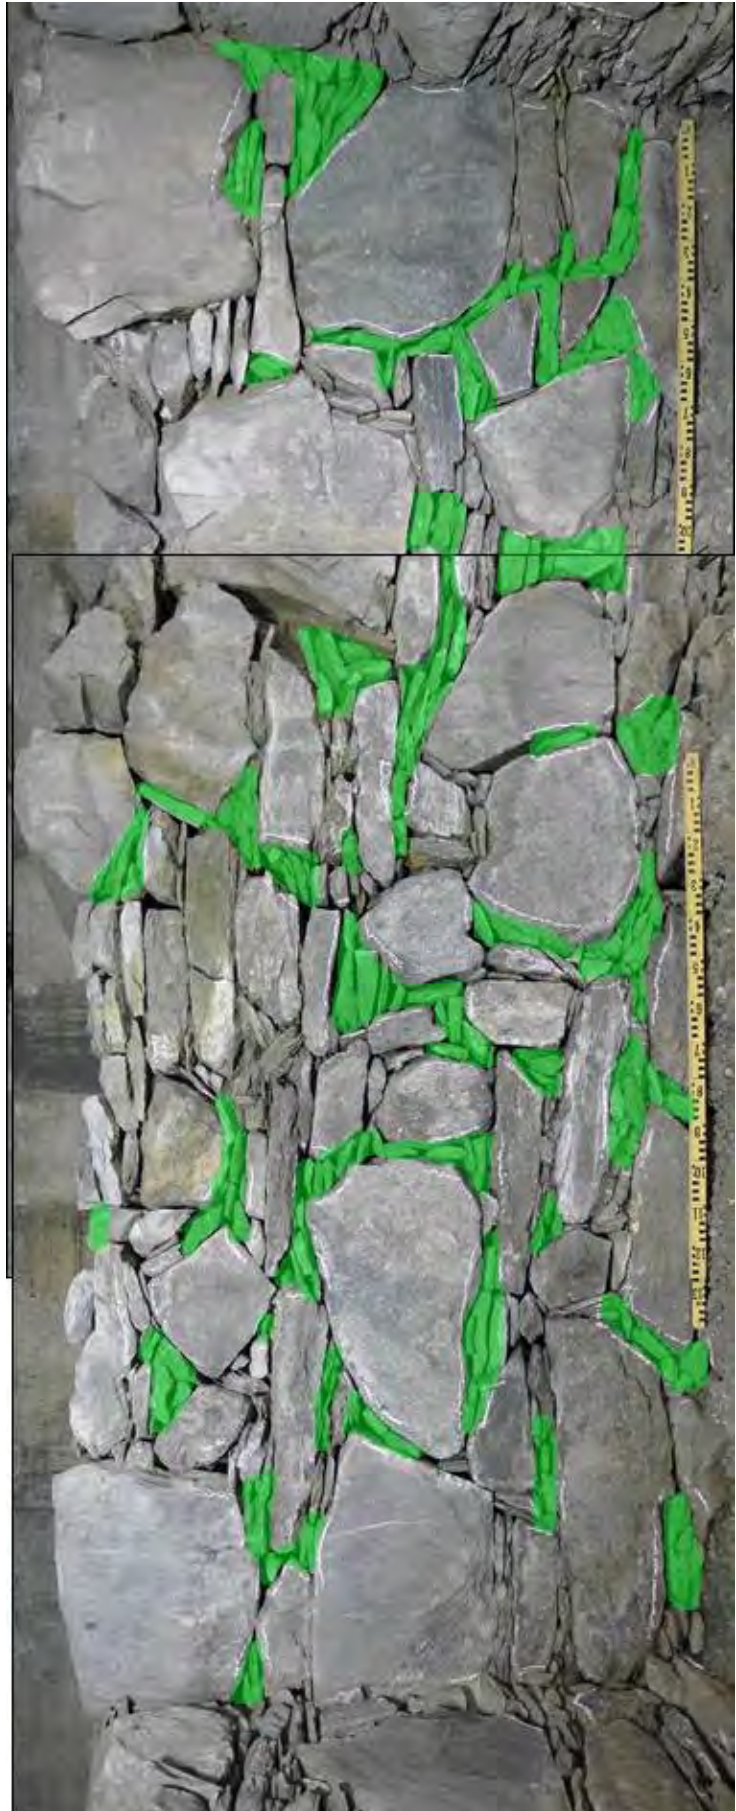
Østmur ytterliv:

Områder med festet stein er markert med grønt. Steinen er plukket ut og festet på nytt med kalkmørtel i bakkant.

Utrivningen i muren (markert med blå stiplet sirkel) er sikret ved at løs stein er festet med kalkmørtel.

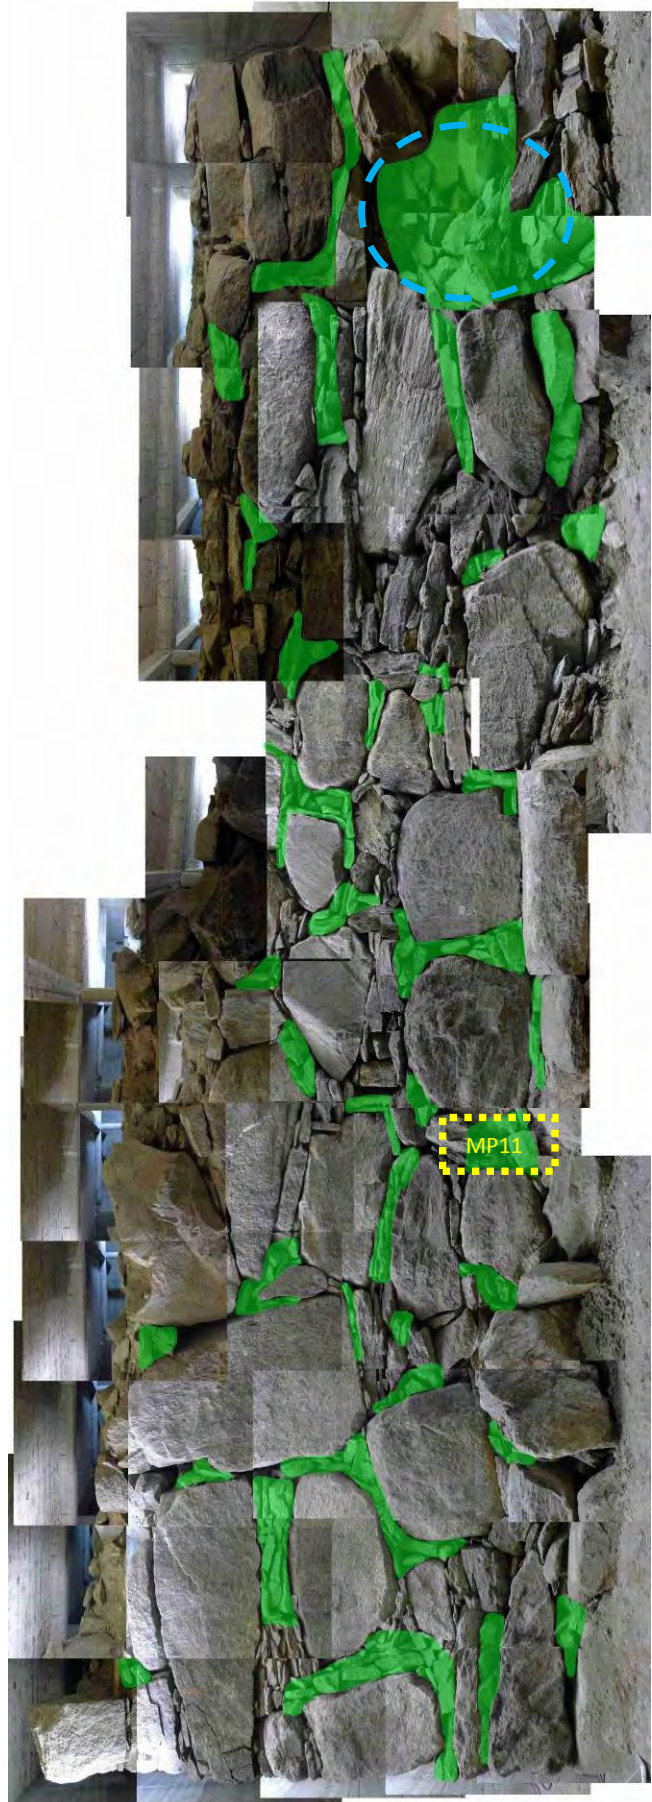
Vestmur innerliv:

Områder med festet stein er markert med grønt. Steinen er plukket ut og festet på nytt med kalkmørtel i bakkant.

Hullet i muren (markert med blå stiplet sirkel) er sikret ved at løs stein er festet med kalkmørtel.

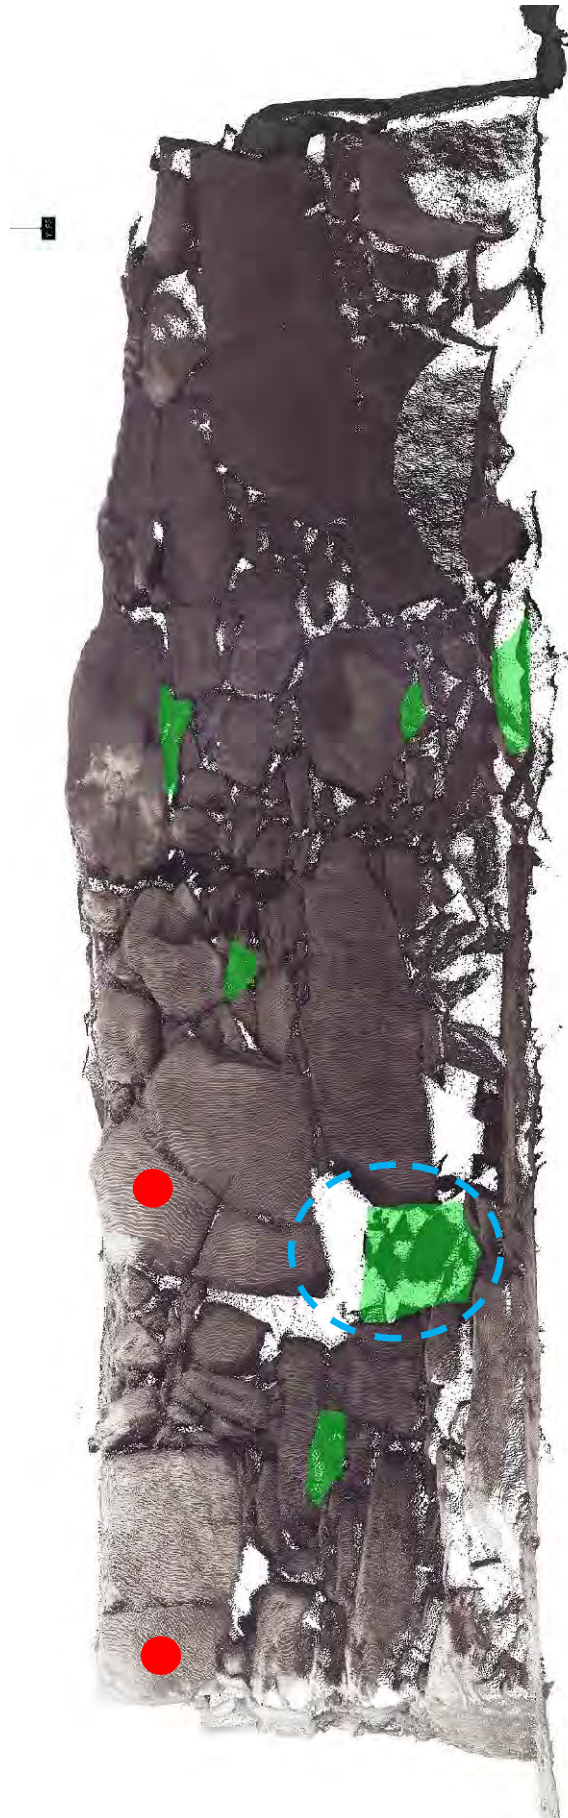
Sørmur innerliv vest for portal:

Områder med festet stein er markert med grønt. Steinen er plukket ut og festet med kalkmørtel i bakkant.

Utrivning i muren (markert med blå stiplet sirkel) er sikret ved at løs stein er festet med kalkmørtel.

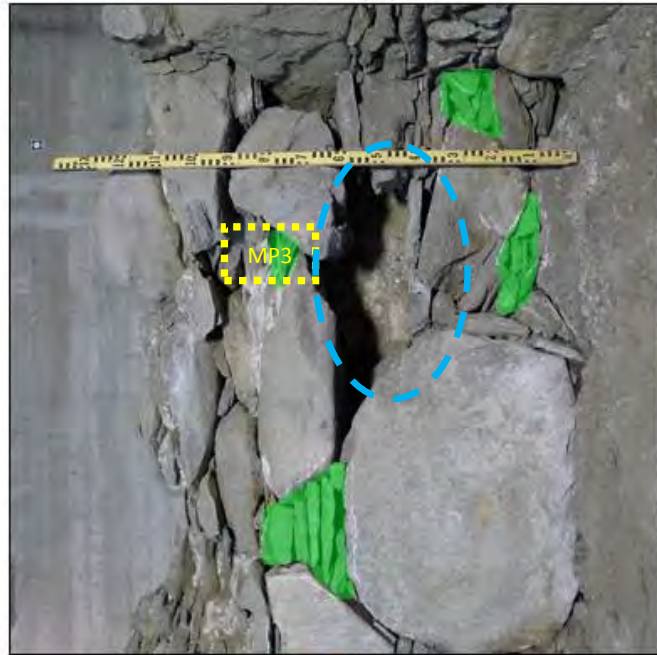
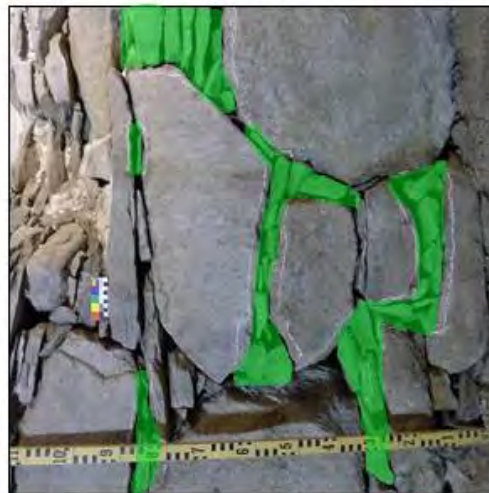
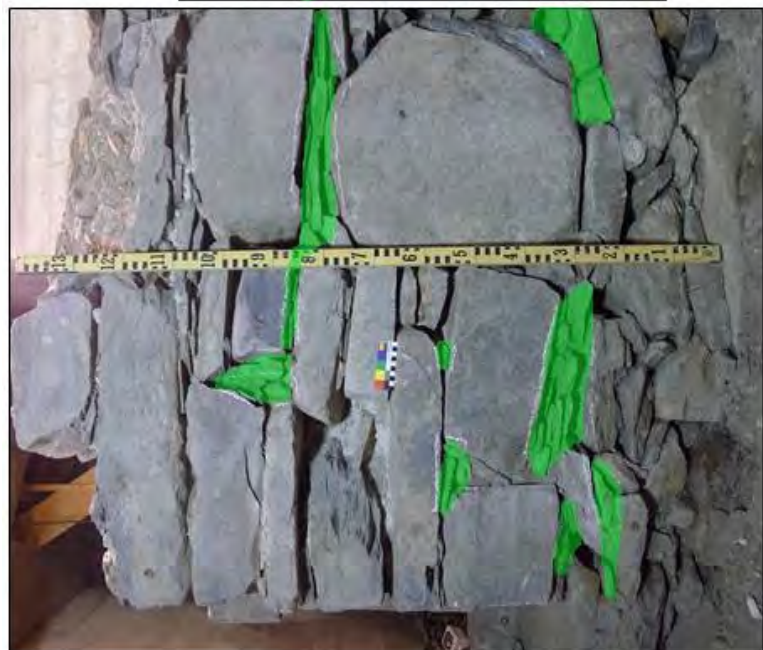
Sørmur innerliv øst for portal:

Områder med festet stein er markert med grønt. Steinen er plukket ut og festet med kalkmørtel i bakkant.

Muren har et horisontalt skille med et øvre sjikt (inkludert portal og vindussmyg) med lys intakt kalkmørtel. I det nedre sjiktet er det utvasket og oppløst kalkmørtel (se figur 14).

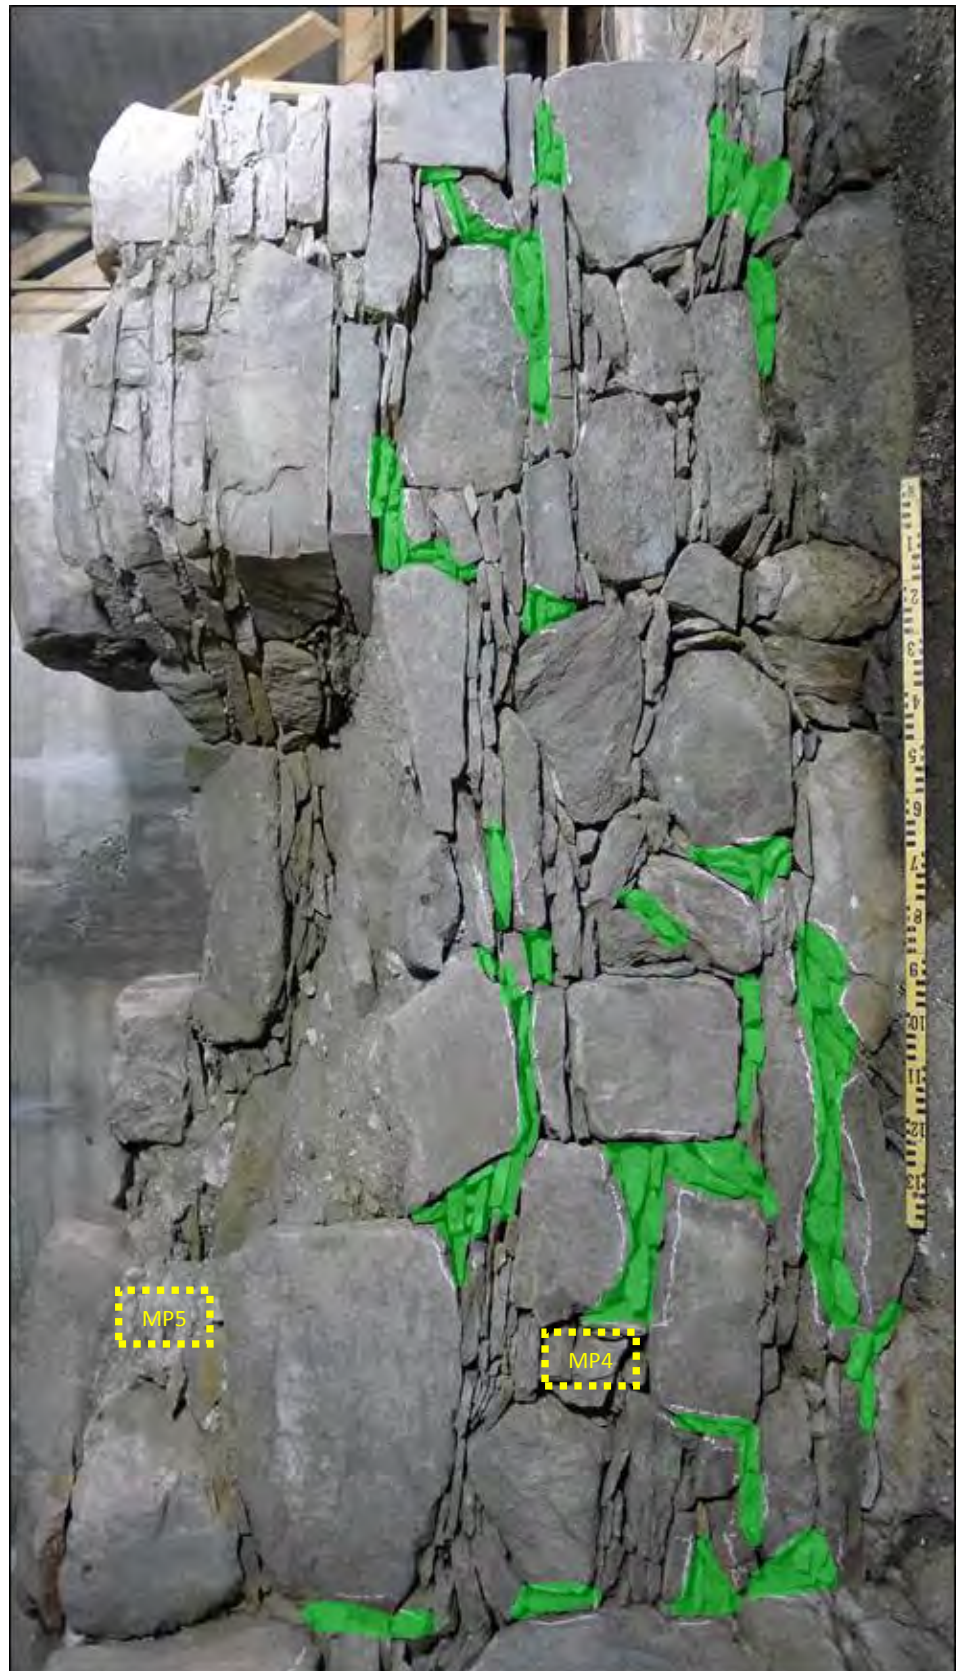
Sørmur ytterliv øst for portal:

Områder med festet stein er markert med grønt. Steinen er plukket ut og festet med kalkmørtel i bakkant.

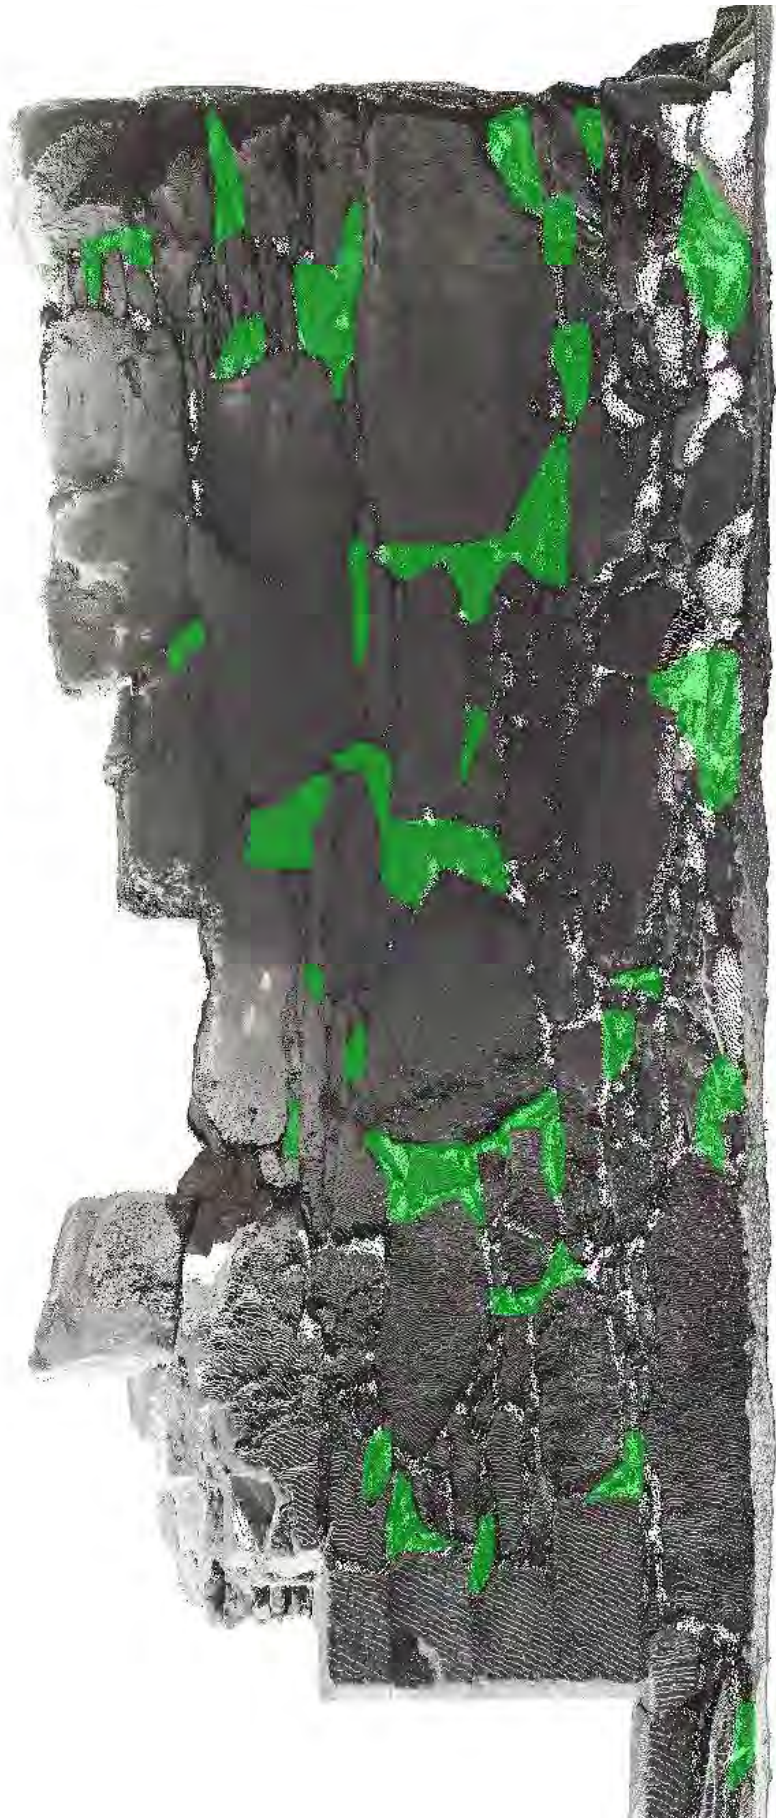
Sørmur ytterliv vest for portal:

Områder med festet stein er markert med grønt. Steinen er plukket ut og festet med kalkmørtel i bakkant.

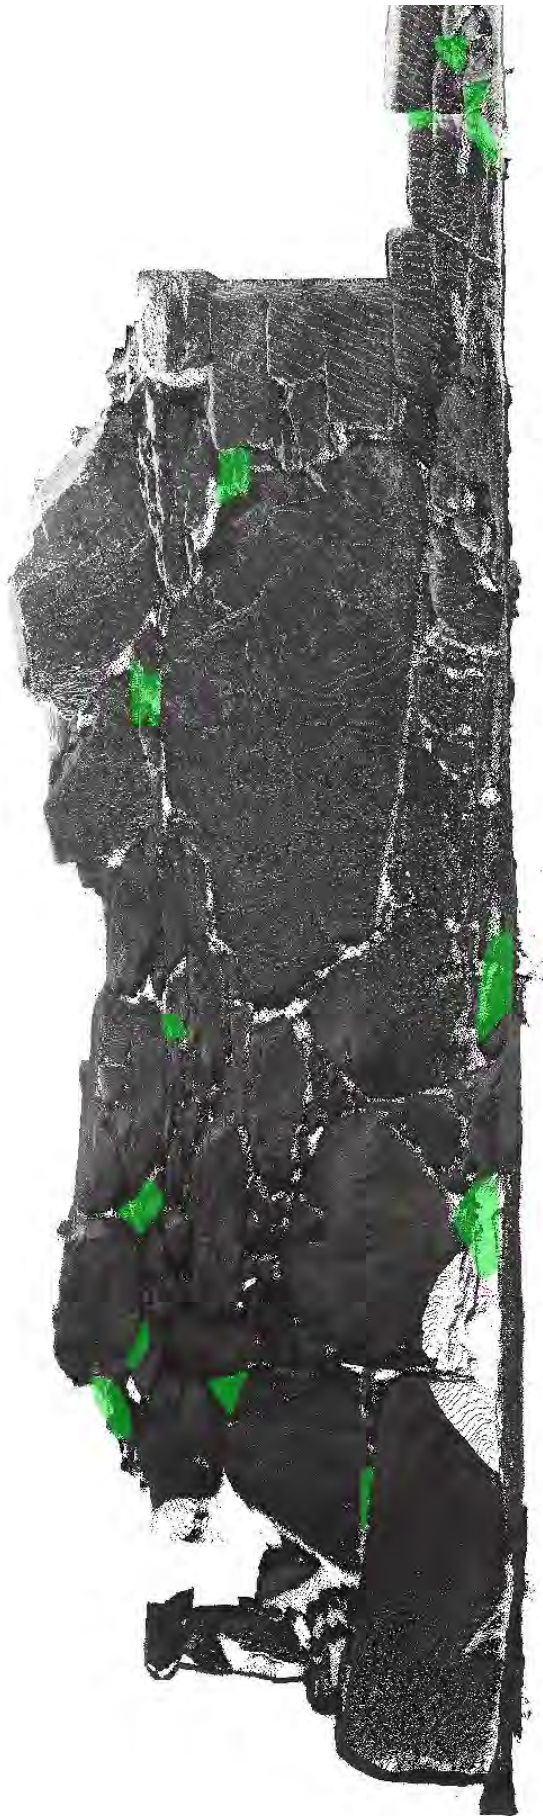
Portal mot vest:

Områder med festet stein er markert med grønt. Steinen er plukket ut og festet med kalkmørtel i bakkant.

Muren har en lys intakt kalkmørtel. I det nedre sjiktet er det utvasket og oppløst kalkmørtel (tilnærmet bare sand igjen).

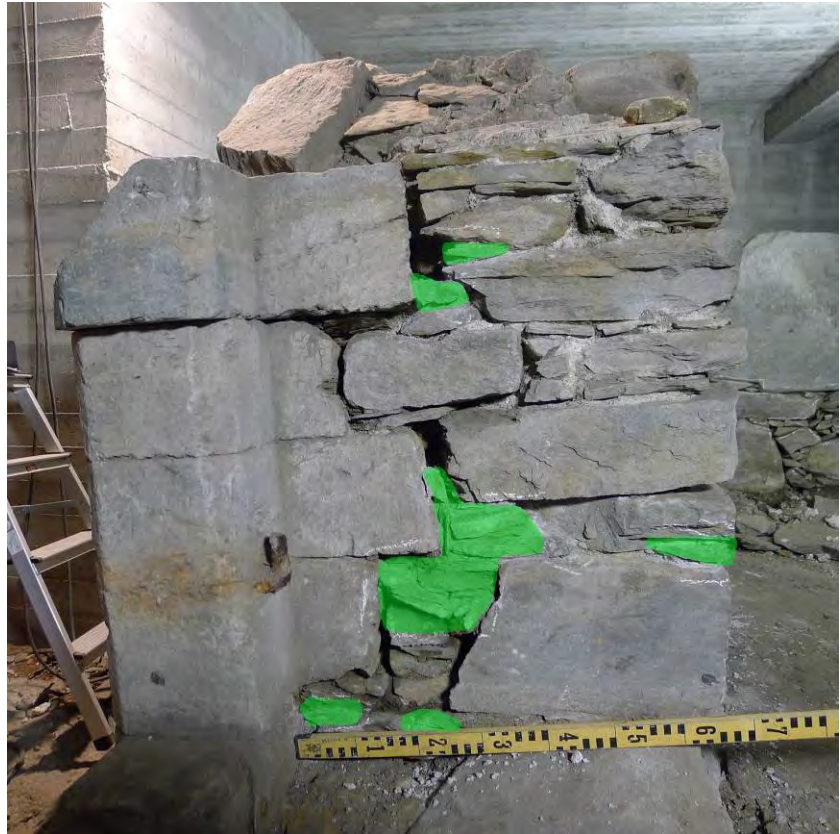
Portal mot øst:

Områder med festet stein er markert med grønt. Steinen er plukket ut og festet med kalkmørtel i bakkant.

Muren har en lys intakt kalkmørtel. I det nedre sjiktet er det utvasket og oppløst kalkmørtel (tilnærmet bare sand igjen).

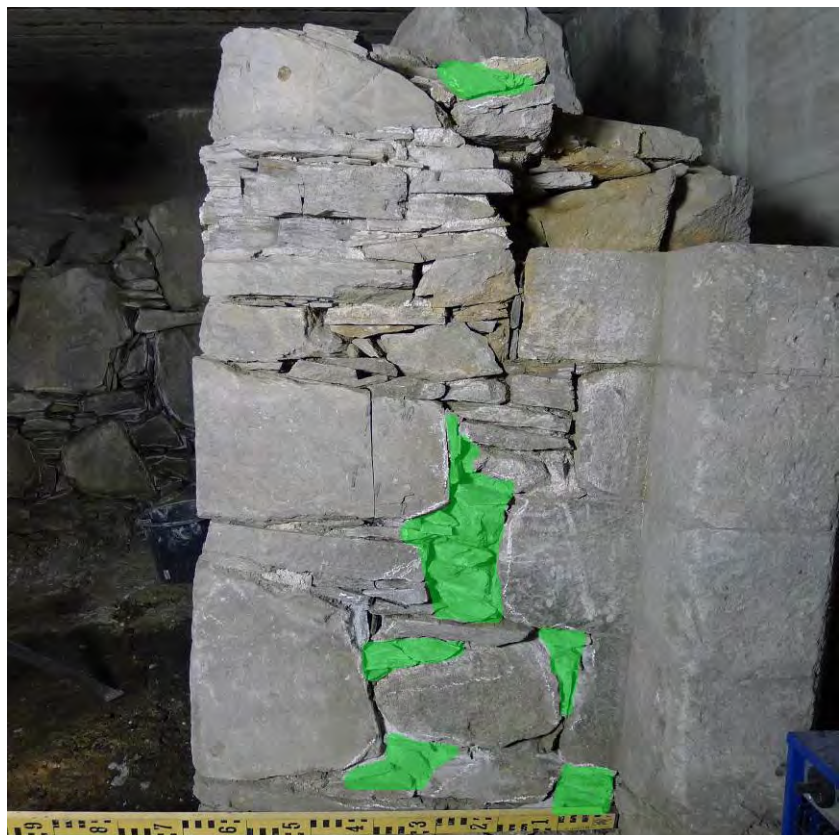
**Nordmur
innerliv:**

Områder med festet stein er markert med grønt. Steinen er plukket ut og festet med kalkmørtel i bakkant.

Muren har et lite felt der mørtelprøve MP8 er hentet ut med lys intakt kalkmørtel (lik mørtelen fra øvre sjikt i sørmuren).

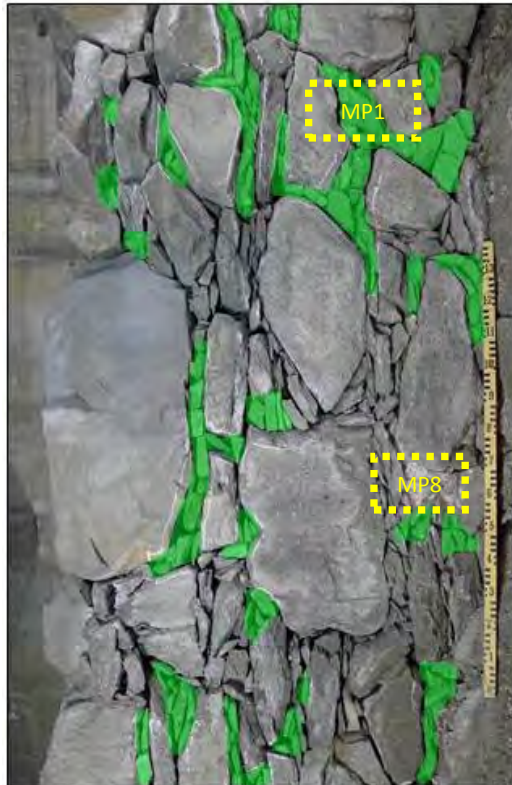
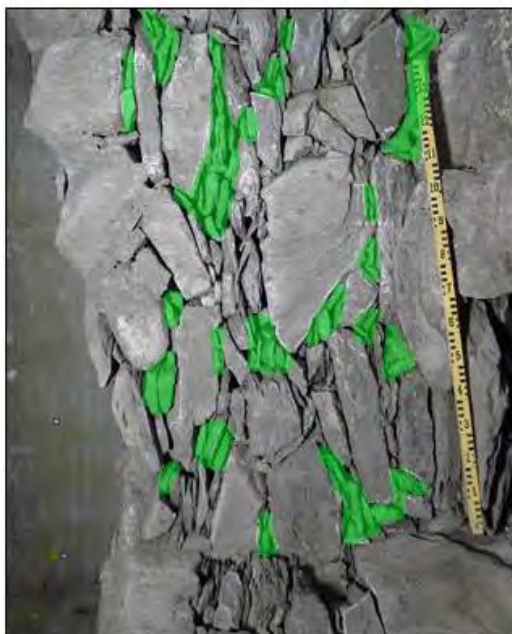
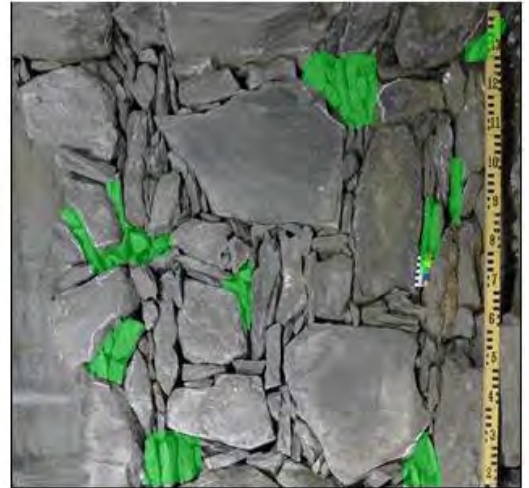
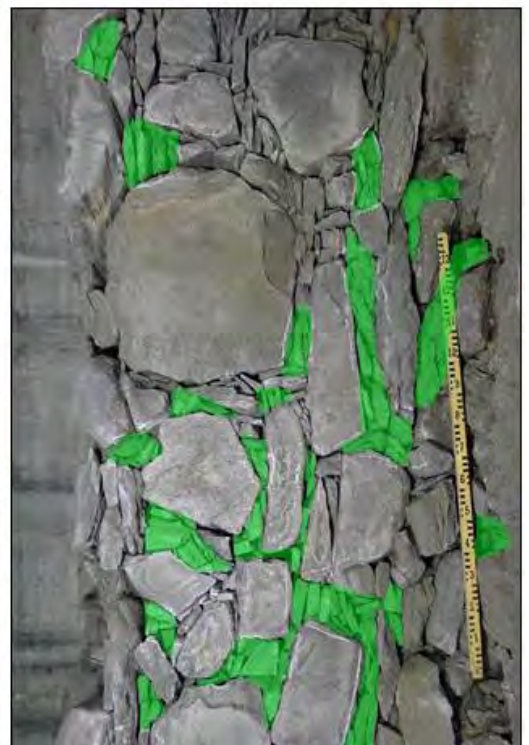
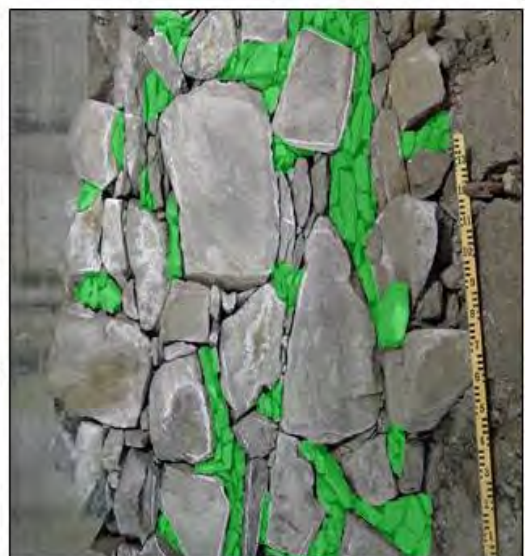
Nordmur ytterliv:

Områder med festet stein er markert med grønt. Steinen er plukket ut og festet med kalkmørtel i bakkant.

Limt stein er markert med rød prikk.

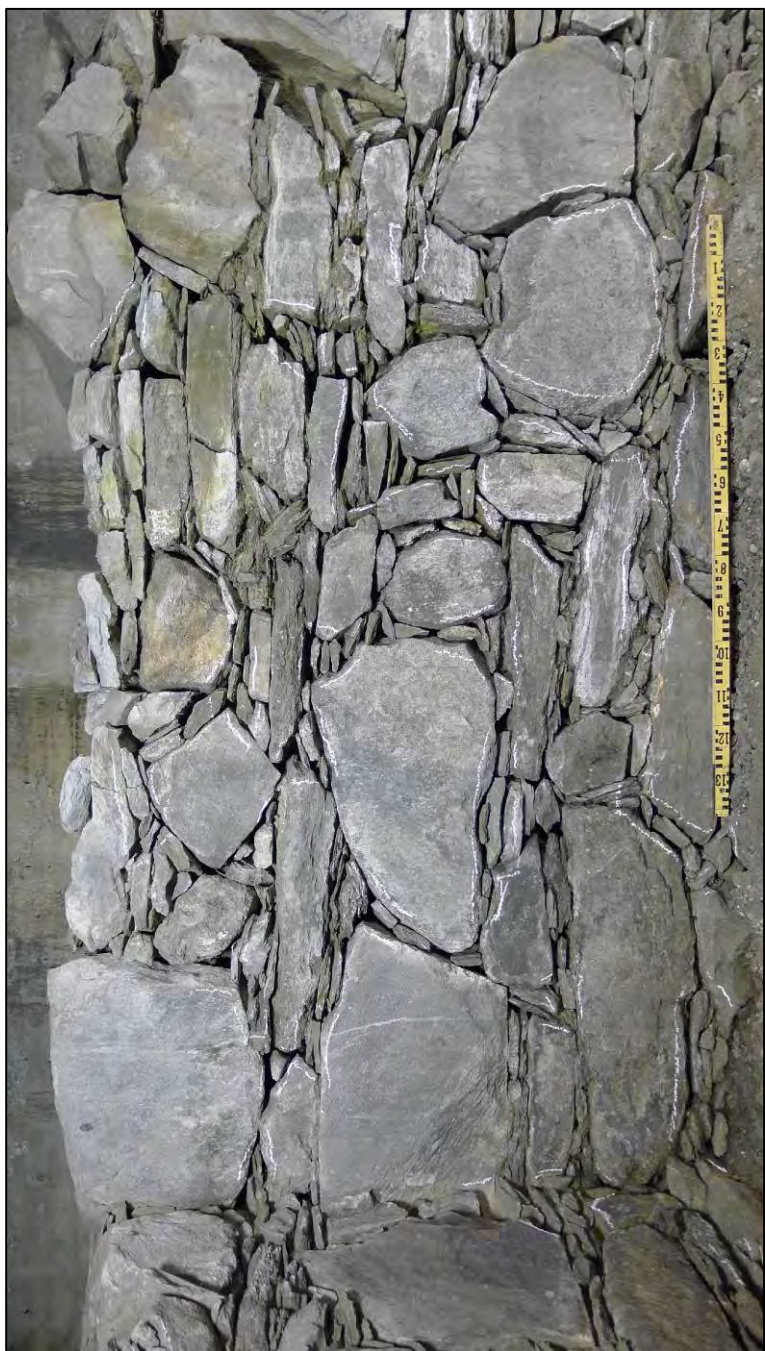
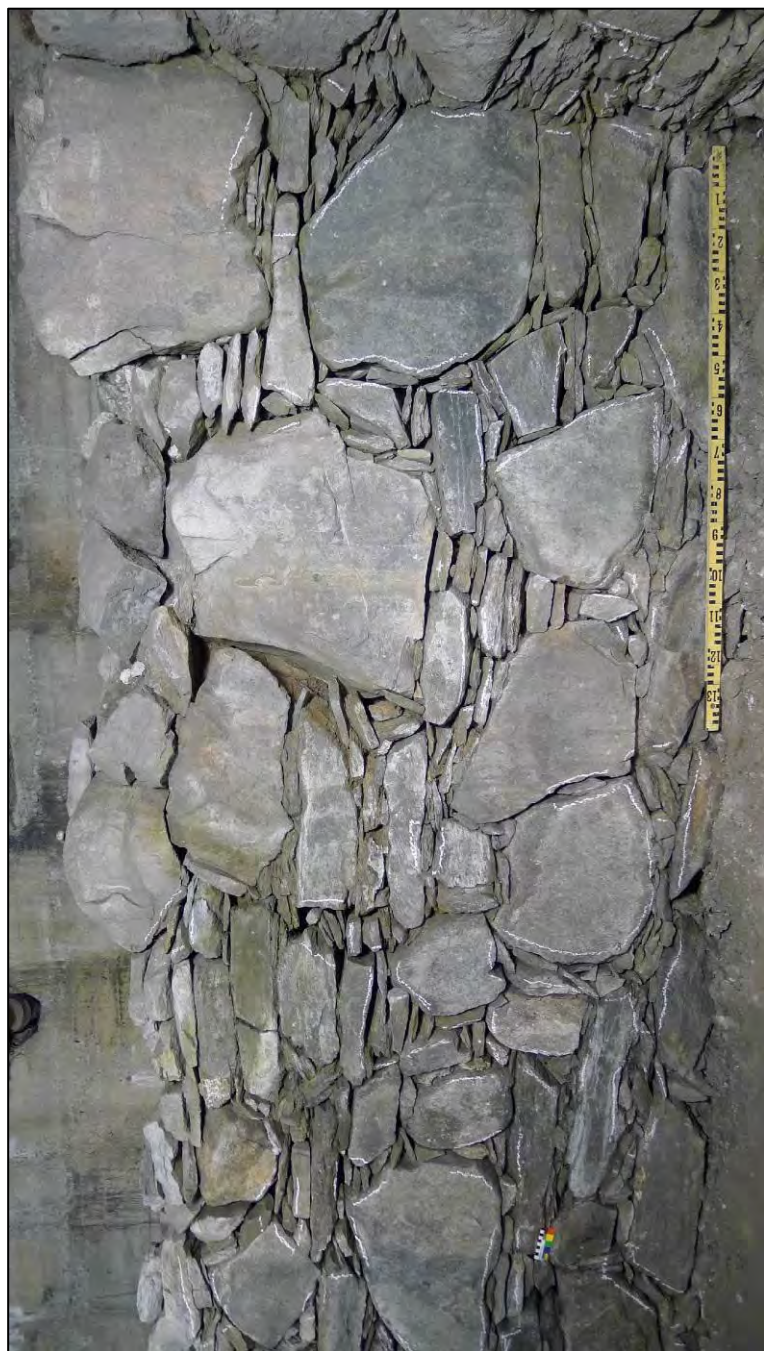
Østmur – innerliv

- Murlivet er rensset for jord og oppløst kalkmørtel.
- Områder med løs stein er krittet opp.
- Løs stein er ikke festet ennå.
- Fotografert 22.11.2012

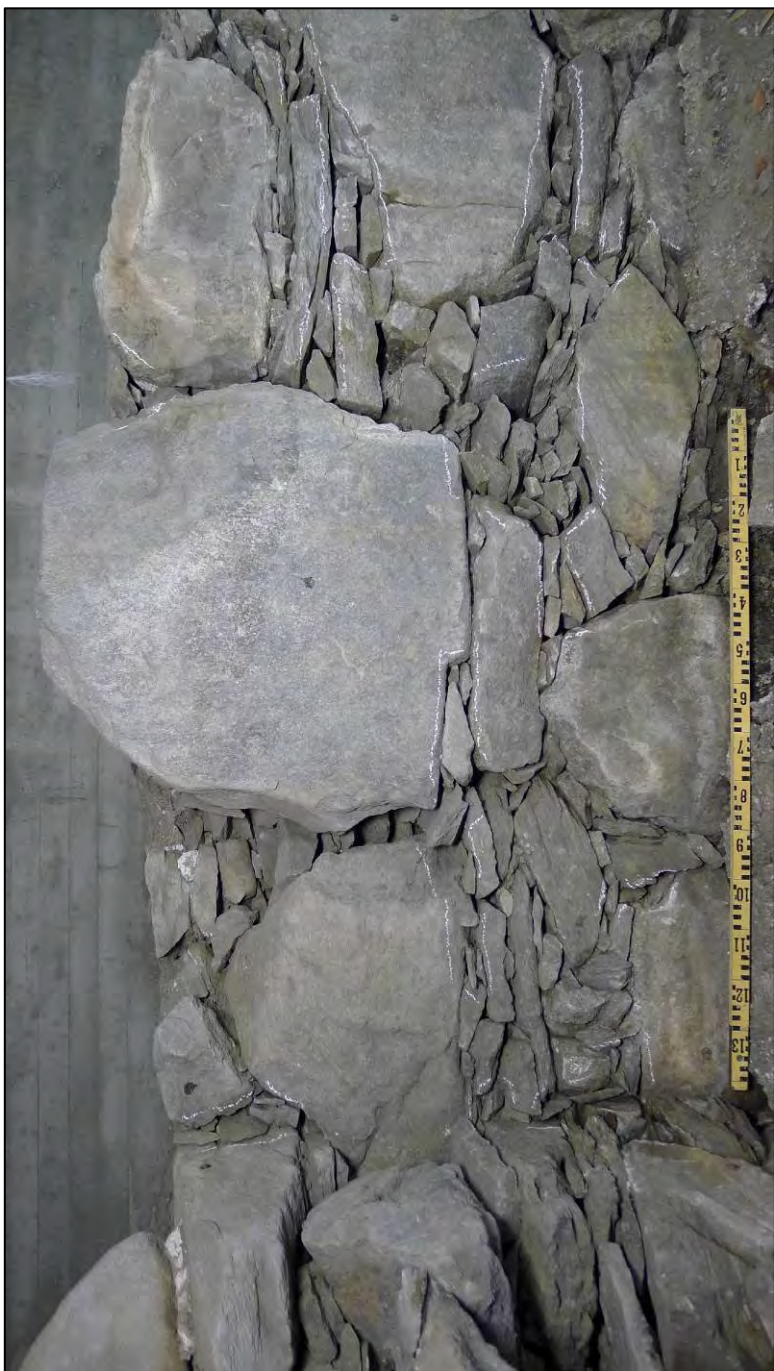
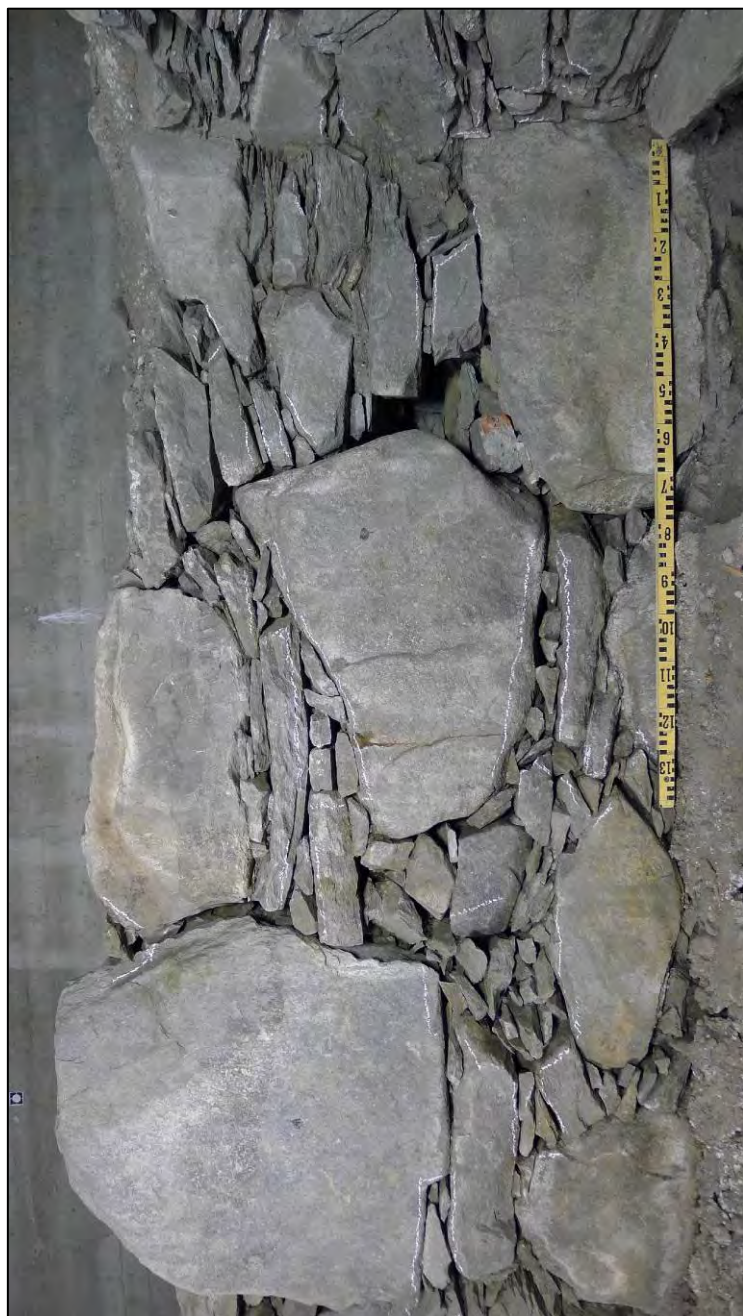
Vestmurens innerliv

- Murlivet er rensset for jord og oppløst kalkmørtel.
- Områder med løs stein er krittet opp.
- Løs stein er ikke festet ennå.
- Fotografert 28.11.2012

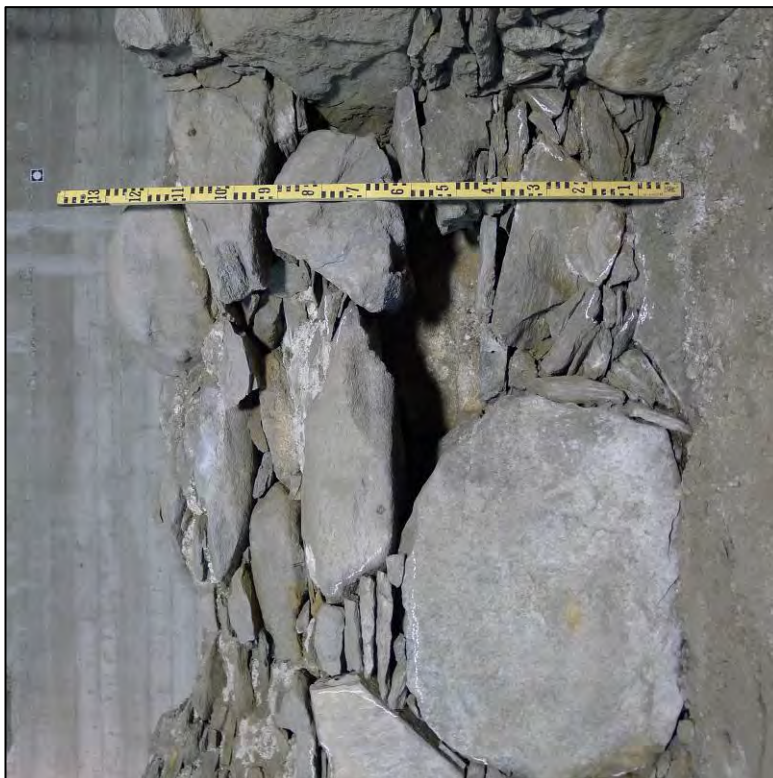
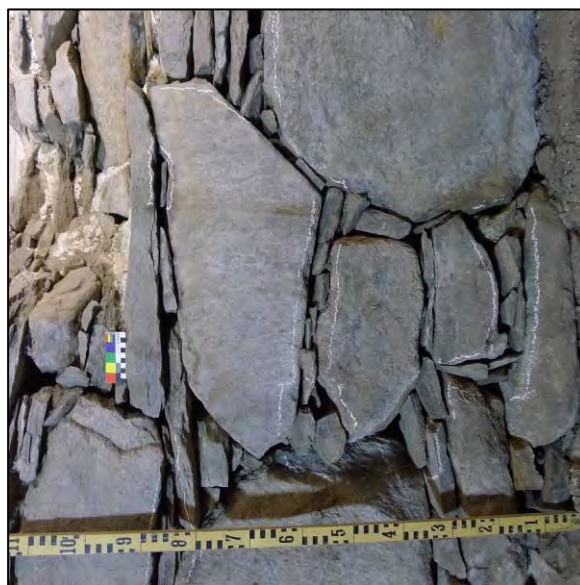
Sørmurens innerliv (vest for portal)

- Murlivet er rensset for jord og oppløst kalkmørtel.
- Områder med løs stein er krittet opp.
- Løs stein er ikke festet ennå.
- Fotografert 21.11.2012
