Konservering av ruinen under Schøtstuene

Sluttrapport 2014

Byantikvaren
Skriftserienr.: 2014-3

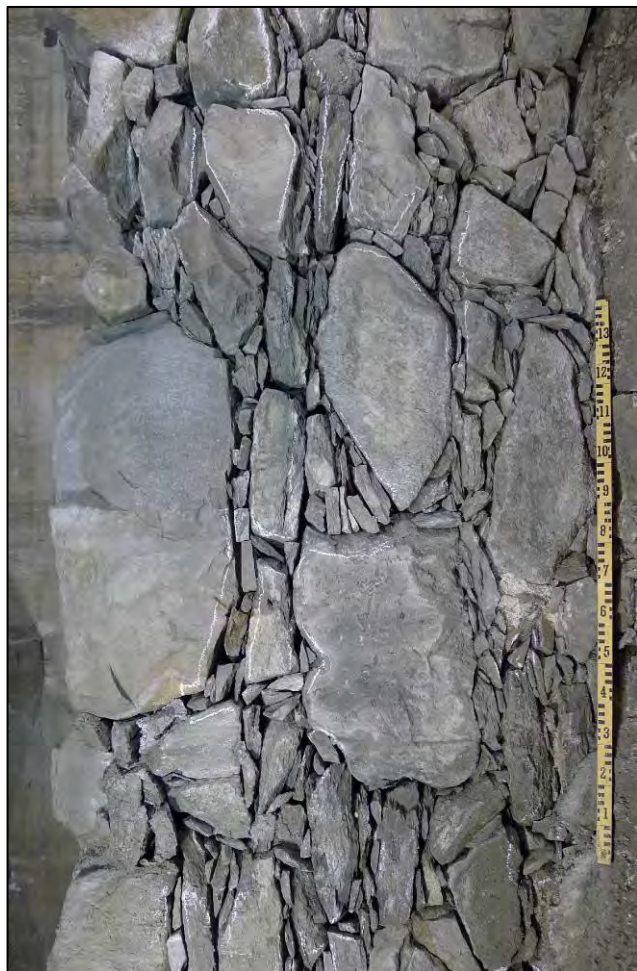
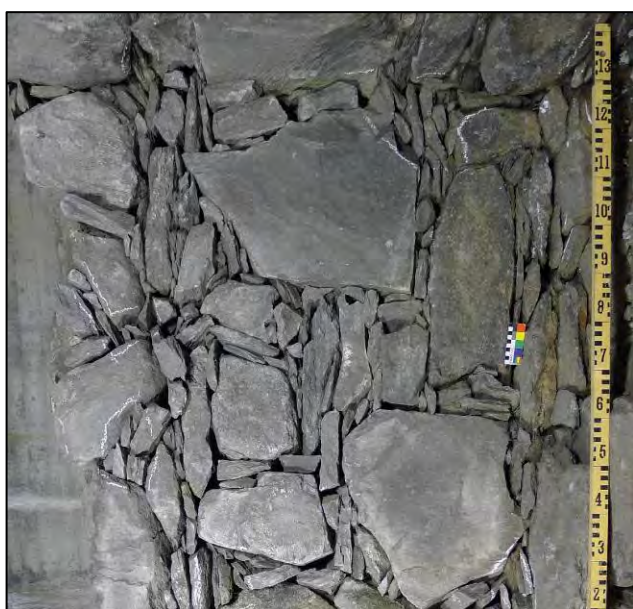
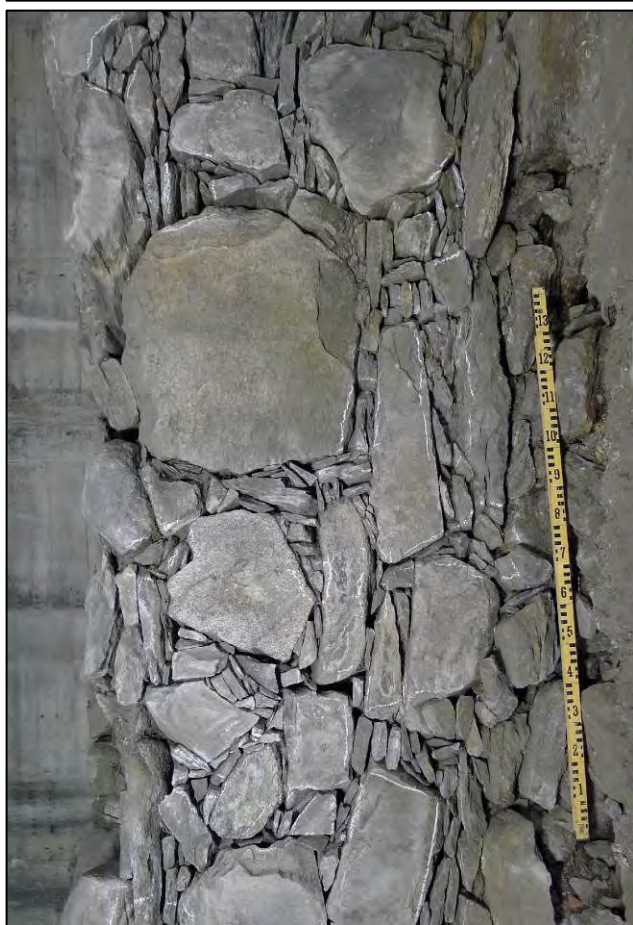
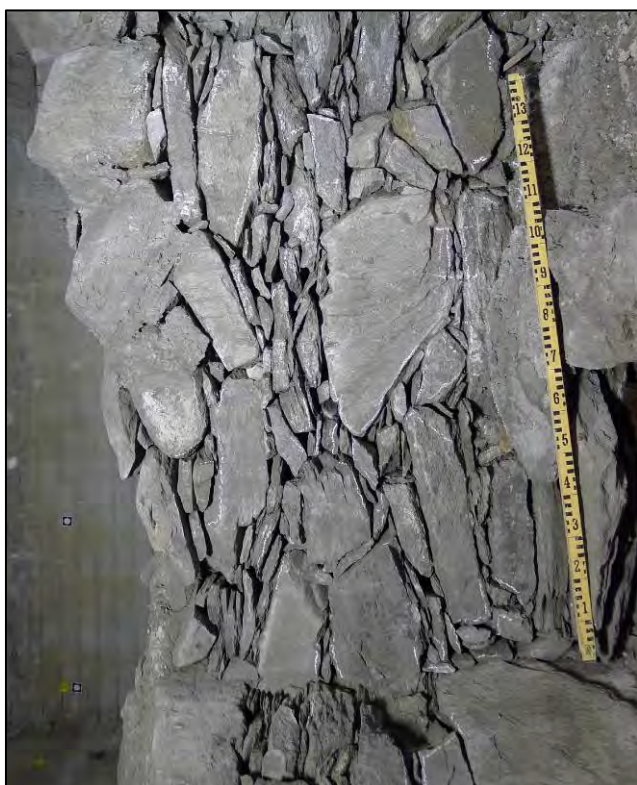
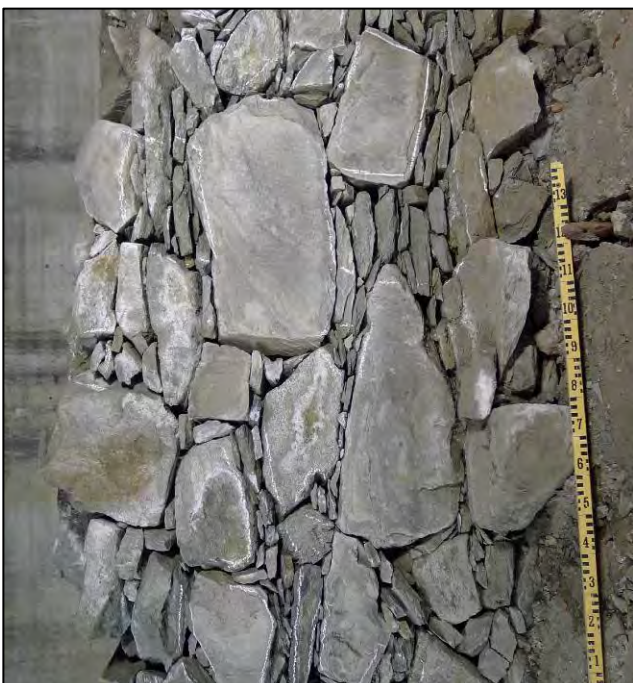
Nordmurens innerliv

- Murlivet er rensset for jord og oppløst kalkmørtel.
- Områder med løs stein er krittet opp.
- Løs stein er ikke festet ennå.
- Fotografert 28.11.2012

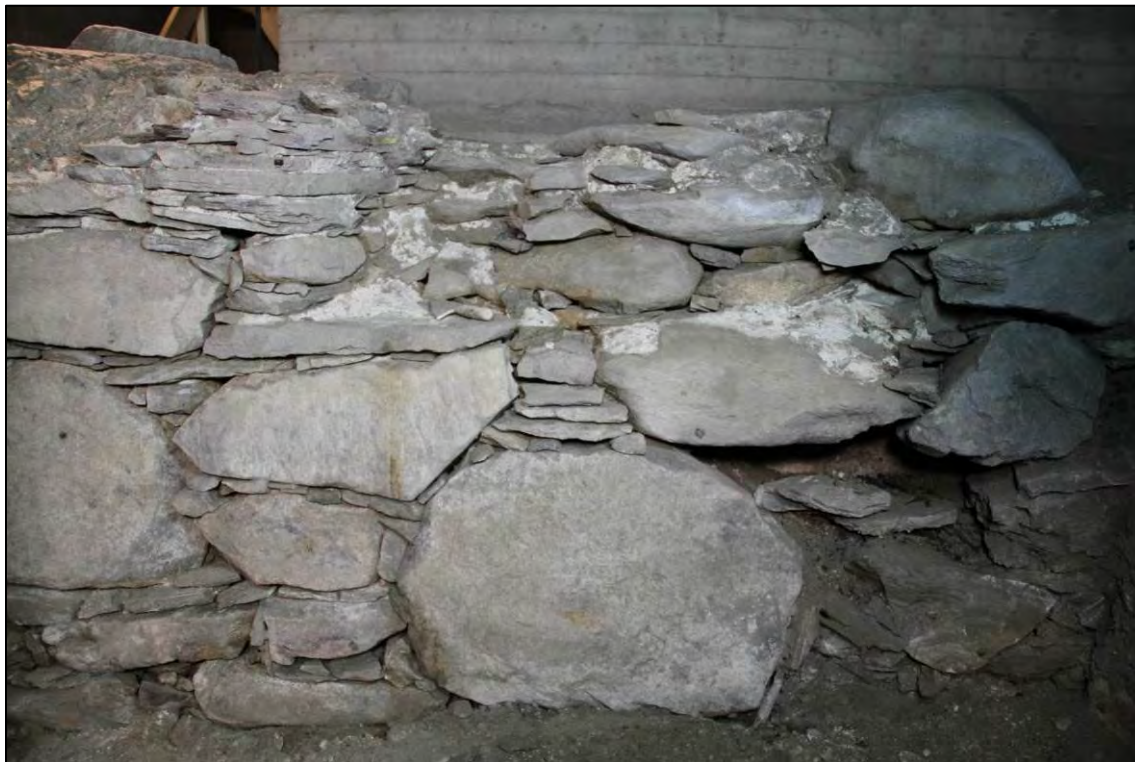
Arvid Grindheim startet opp med rensing i vestre dørvange og videre vestover langs indre murliv. I ytre kant langs dørvange og i øvre del av murverk i nivå med vindu fremtrer det et område med en intakt hvit kalkmørtel. Nedover i murverket og vestover er det så godt som tomt for kalkmørtel. De lyse restene av kalkmørtel kan tyde på reparasjoner, kanskje fra tiden med steinkjelleren over ruinen. Kalken synes å være av samme type som finnes på toppen av kronen.

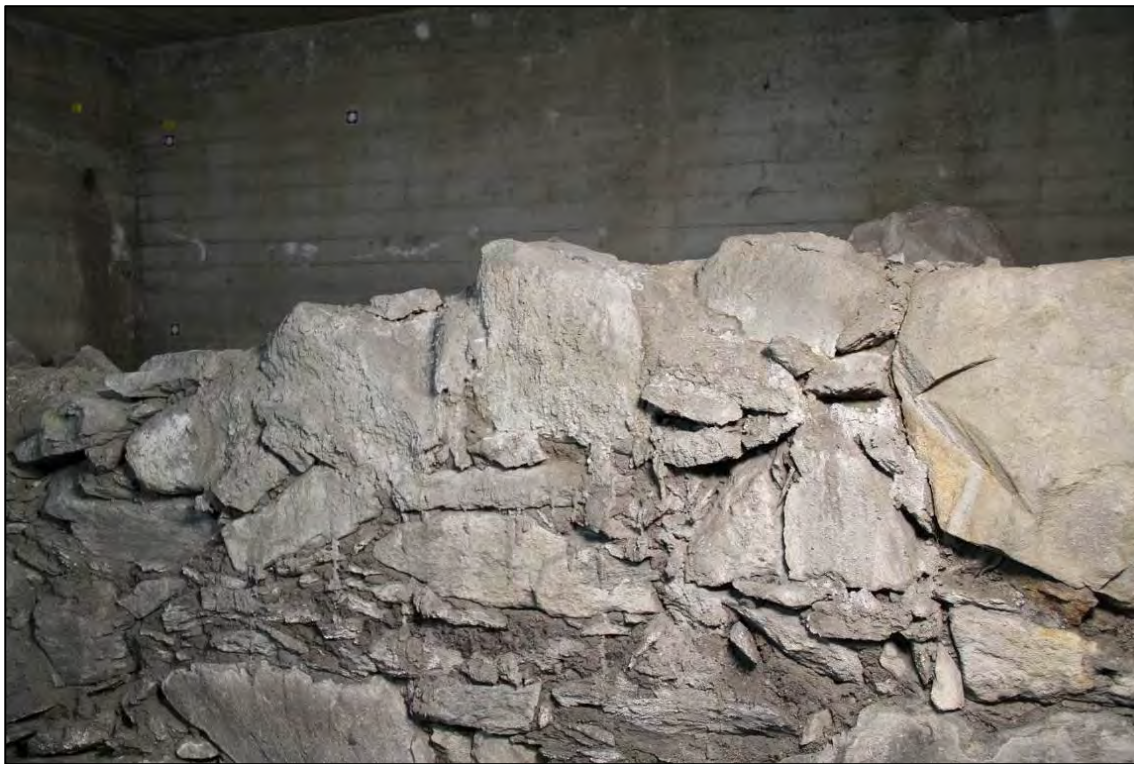
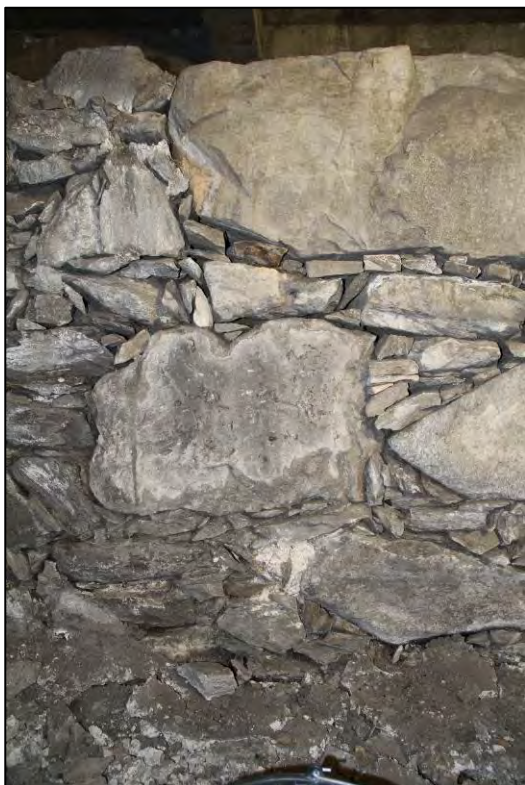
TM var på kort befarings i ruinen. AG var i full gang med å støvsuge indre murliv i nordre langvegg. Det er enkelte små parti med gjenstående kalkmørtel. Denne er lys på farge og svært intakt i sammenligning med den øvrige kalkmørtelen. Det kan være rester fra en senere reparasjon. Lengst vest i øvre del av murlivet (nordre langvegg) er det sølt med betong på enkelte steiner. Foreløpig lar vi dette være da dette også forteller om historien til ruinen.

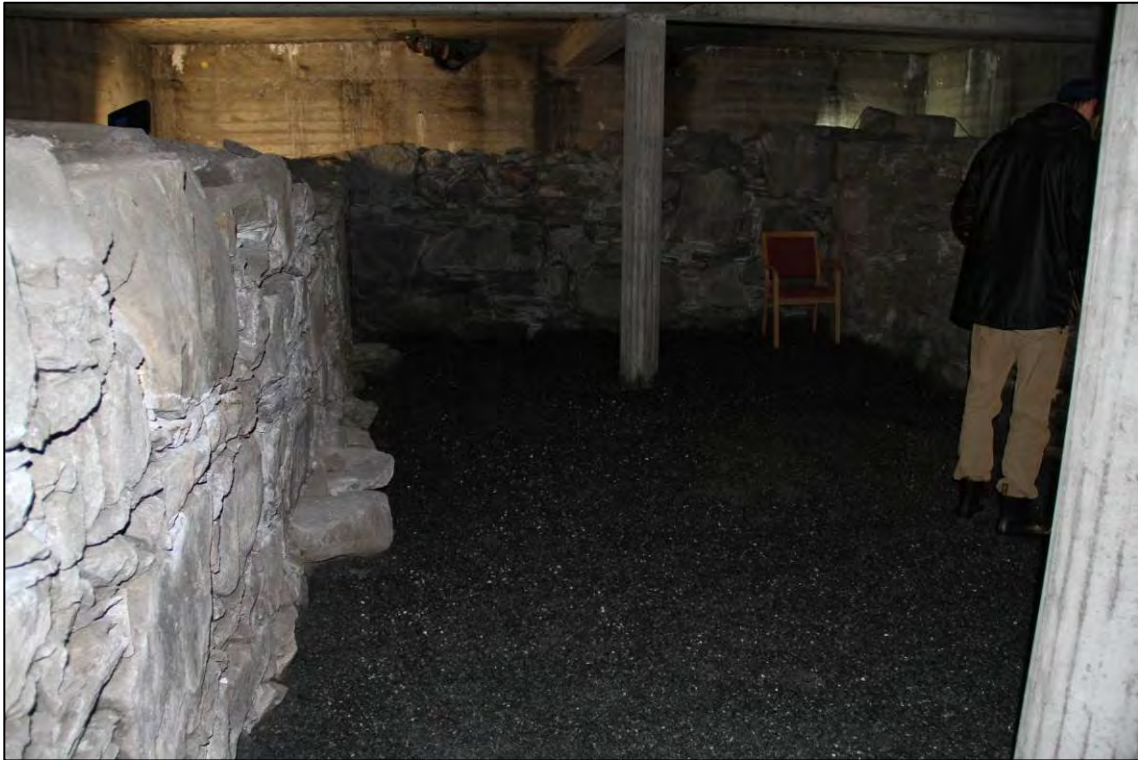
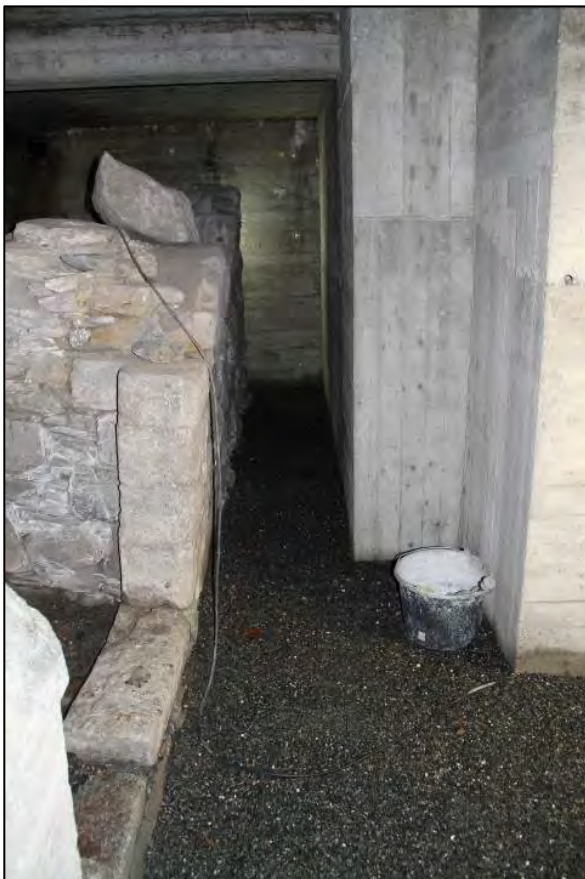
TM og HH på befaring i ruinen for å se på det nye grusdekket. Etter at grusdekket var lagt på ble det vasket slik at det som skulle være av finkornet sand ble skyllet ned gjennom massene. Grusen var fortsatt fuktig, og trenger nok forholdsvis lang tid til å tørke opp. Da vil også grusen bli lysere enn den er i dag.

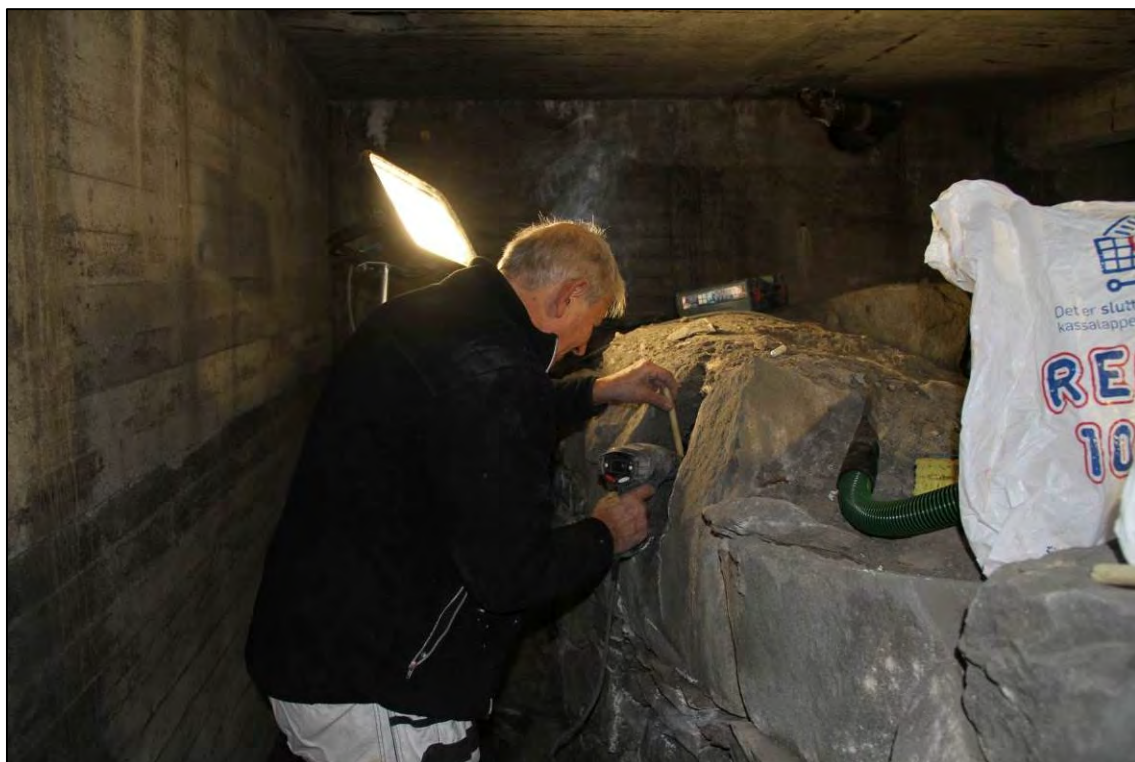
AG i full gang med å reparere oppsprukne steiner med lim.

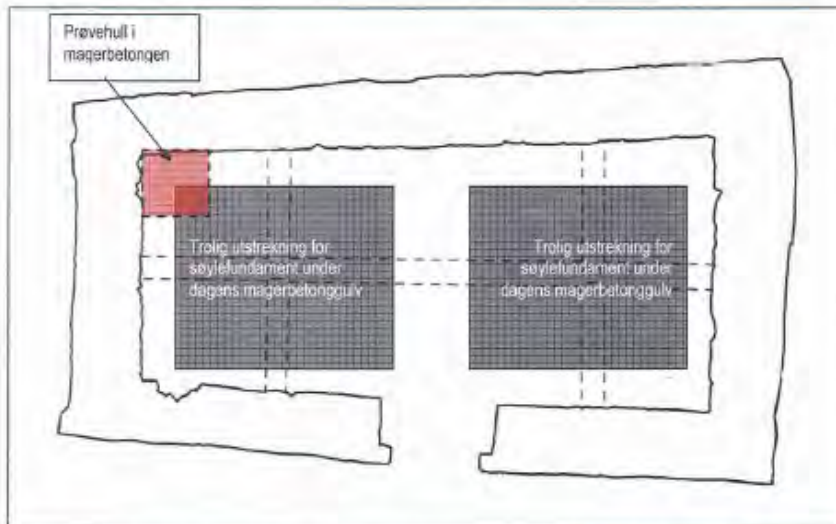
Illustrasjon 28: Oversikt over omtrentlig utstrekning av søylefundamentene under magerbetongen. Prøvehullet ble åpnet lengst nordvest i rommet (Foto: Byantikvaren 2011).

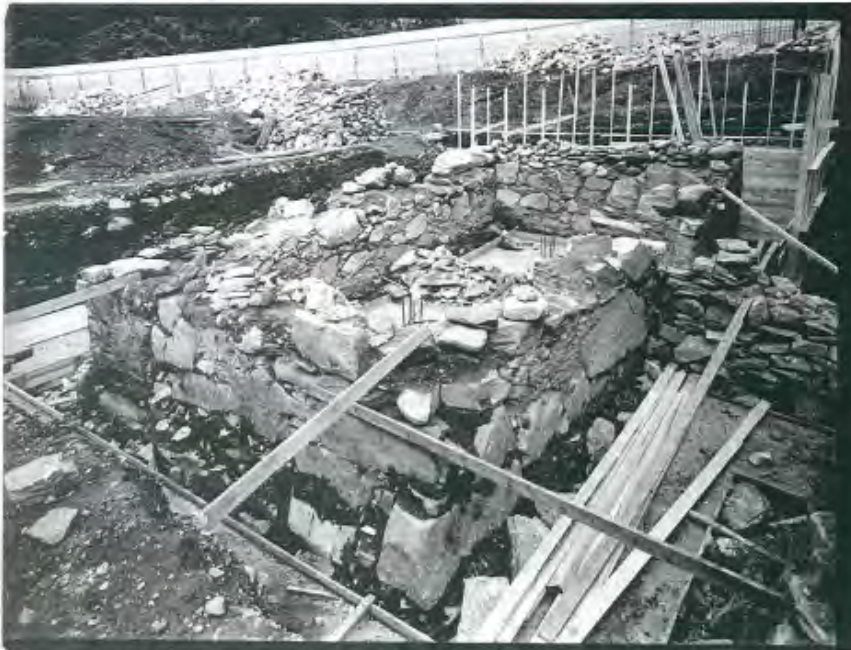
Historisk foto som viser noe av omfanget av inngrep i og rundt ruinen i forbindelse med den arkeologiske utgravningen og ved oppføringen av betongkjelleren som ruinen er omkranset av i dag. Bildet er hentet fra en serie på ca. 10 bilder fra utgravningen i 1935. Originalfotoene befinner seg ved Hanseatisk Museum.
