# Tilstandsvurdering av ruinen under Schøtstuene

Gnr. 167, bnr. 1551

Saksnr. 201113768-11

Byantikvaren

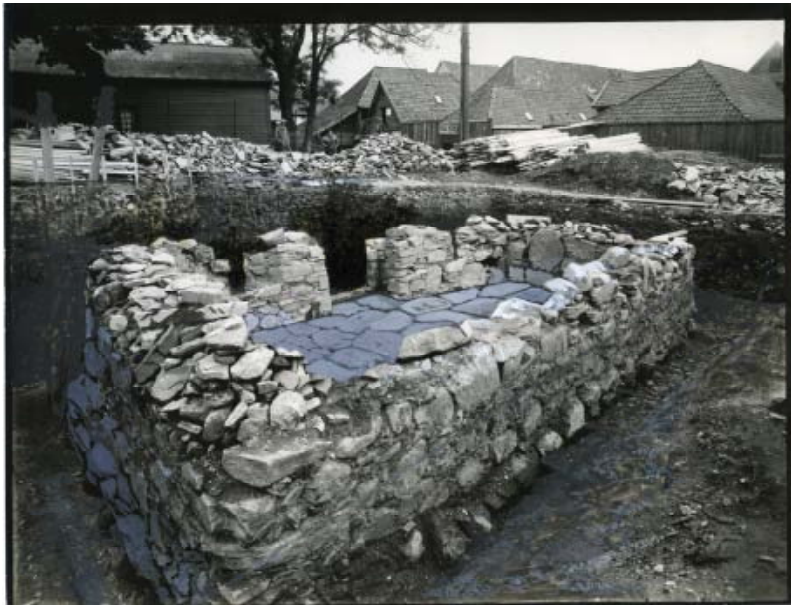
*Illustrasjon 9: Foto av utgravd ruin. Arbeidet med forskalingen er i gang, og det er mulig å skimte de store søylefundamentene som utgjør mesteparten av arealet inne i ruinrommet. Bildet viser også at det er stablet mye løs stein ved portalen og på østmurens krone (Foto: Det Hanseatiske museum: HMB-F.01048).*

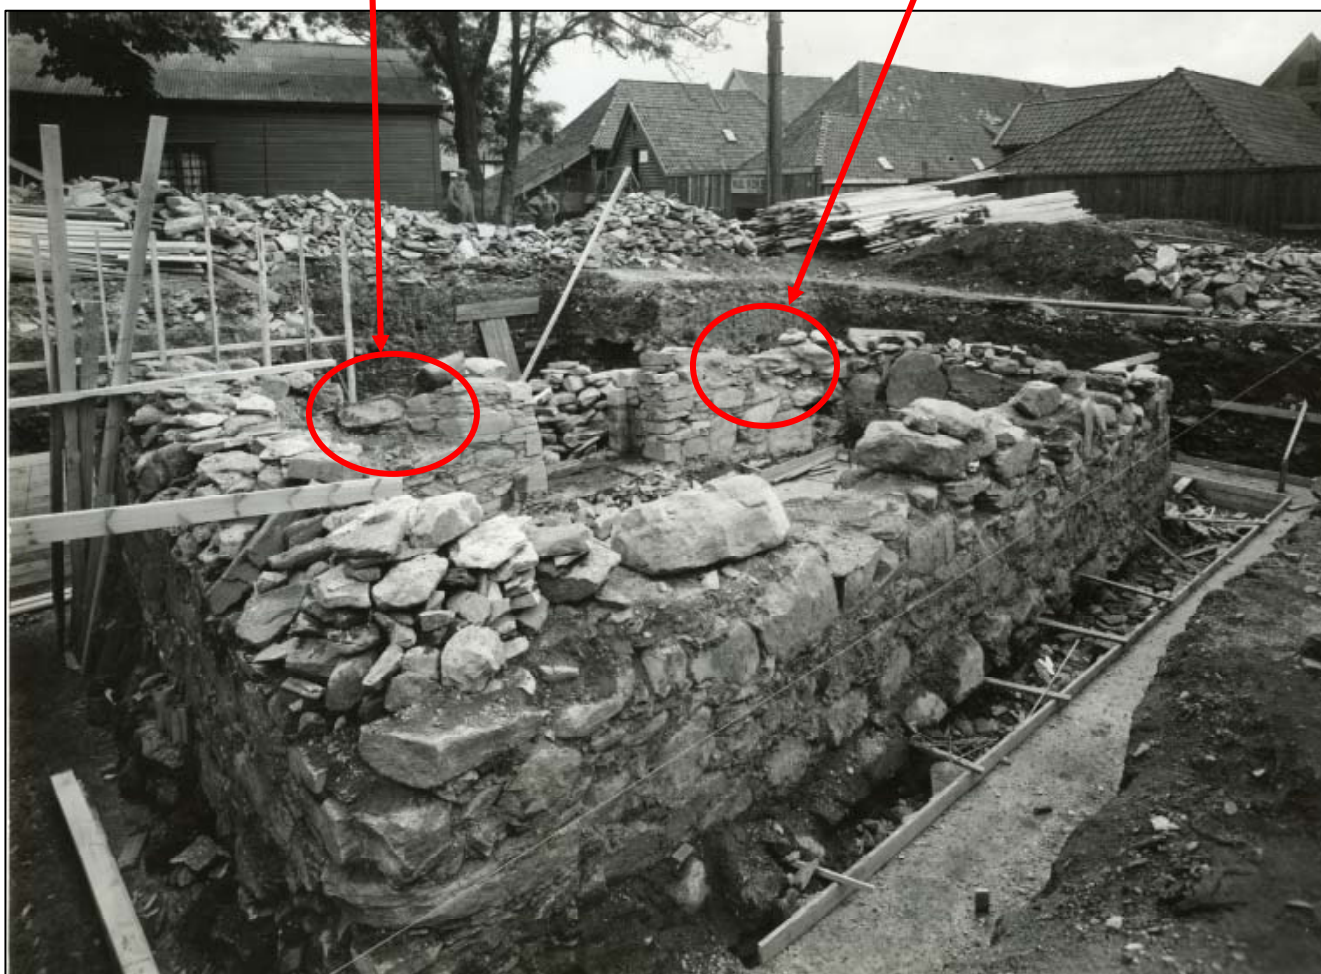
Illustrasjon 10: Arkivfoto av ferdig utgravd ruin. Bildet viser at østlig vindusåpning på dette tidspunktet var fri for oppstabet stein (Foto: Det Hanseatiske Museum **HMB-F.01048** - 1935).

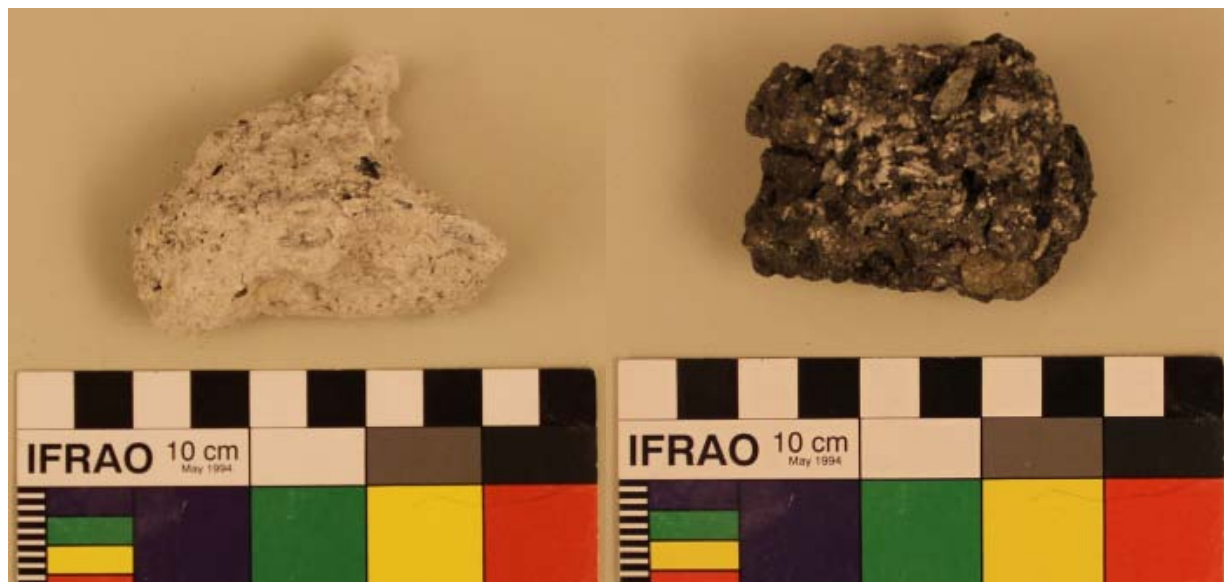
Dateringen av prøve RUIN-MP3 ble tatt ut i forbindelse med mørtelprøve 3 fra den vestlige vindusåpningen. Denne mørtelen ble antatt å komme fra bygningen som ble reist over middelalderruinen i 1678, fordi mørtelen var av en helt annen beskaffenhet enn mørtelen som ble hentet ut i fugene i murverket (illustrasjon 13 og 14). Mørtelen fra prøve 3 og 5, fra henholdsvis vestlig og østlig vindu, anses å være lik. Kullet fra prøve 3 ble imidlertid ikke datert til 1600-tallet, men til mellom 1300-1390. Dette kan forklares med at mørtelen fra prøve 3 (og trolig prøve 5) stammer fra en ombygning eller oppussing/restaurering av bygningen på 1300-tallet.

*Illustrasjon 13: Eksempel på mørtel lik den som ligger i vindusåpninger og på murkronen. Denne mørtelklumpen er fra mørtelprøve 3 fra vestlig vindusåpning. Kullprøve RUIN-MP3 ble hentet ut i forbindelse med denne prøven. Mørtelen er tilsynelatende lik mørtelprøve 5 (Foto: Byantikvaren 2012).*

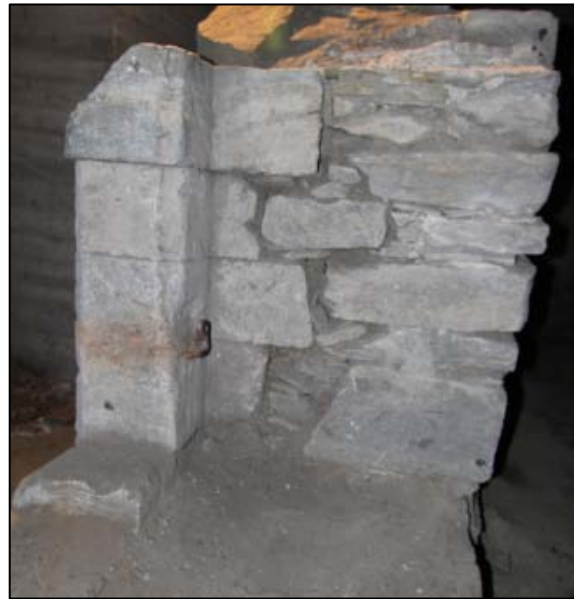
Illustrasjon 17: Innsiden av vestlig klebersteinsvange i portalen, med et gjenstående feste for stablehengse (Foto: Byantikvaren 2011).

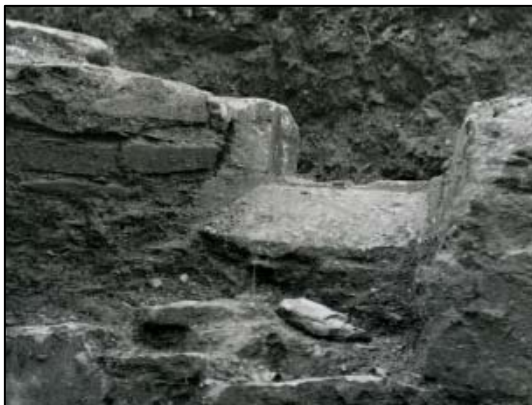
Illustrasjon 18: Utsnitt fra arkivfoto (1935) av østlig vindu, sett fra innsiden. Det er hugget ut en fals for innfestning av karm (Foto: Det Hanseatisk museum **HMB-F.01053\_a**).

Vindusåpningene er i stor grad ødelagt, men restene etter vindusåpningen øst for portalen viser at vinduene har vært enkle traktformede vinduer. Det står igjen en liten del av nederste østlige sideflate av kleberstein, samt en nokså intakt bunnflate av kleberstein. Det er hugget ut en fals for innfestning av karm for trelem eller ramme med glass (illustrasjon 18, s. 17). Vindusåpningen er stor, ca 45cm bred. På utsiden er det et hull for feste av jerngitter (dette kan være et senere innslag). I vinduet lengst vest er det ikke rester igjen av klebersteinsinnfatningen.

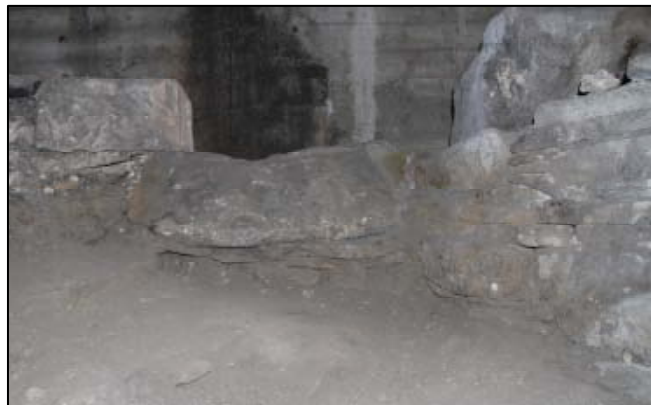
Illustrasjon 19: Innsiden av østlig vindu i dag. Det kan se ut som enkelte steiner er fjernet i forhold til hvordan situasjonen var i 1935 (Foto: Byantikvaren 2011).

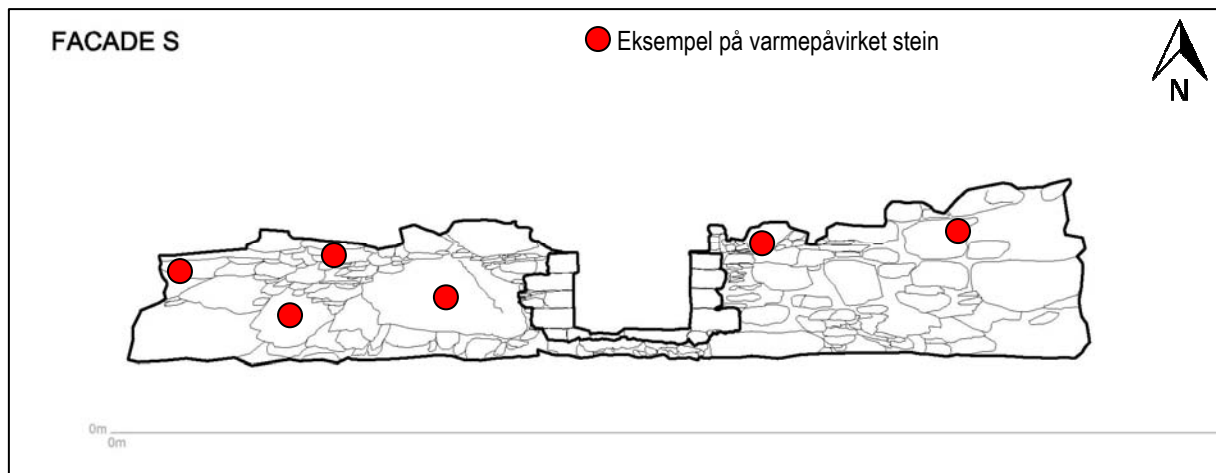
*Illustrasjon 21: Sørsmurens ytterliv. Illustrasjon basert på fotogrammetridokumentasjon av Marcin Gladki (2011)*

Ytterlivet av sørmuren er 10,3m langt og varierer i høyde fra 1,2 til 2m. Murverket består av stein av svært varierende størrelse plassert på bustkløyven og på flasken. Vest for portalen er det enkelte svært store steiner. I mellomrommene er det i stor grad nytted horisontal pinning. Pinningssteinen sitter løst og er lett å løsne og trekke ut. Fugene i muren er dekket av kullholdig jord. I tillegg er det i den østlige delen av murverket mye jord som vanskeliggjør tolkningen av den. Muren øst for portalen heller utover. Ytterlivet er i større grad enn innerlivet preget av varmepåvirket stein med avskalninger og løse biter som resultat.

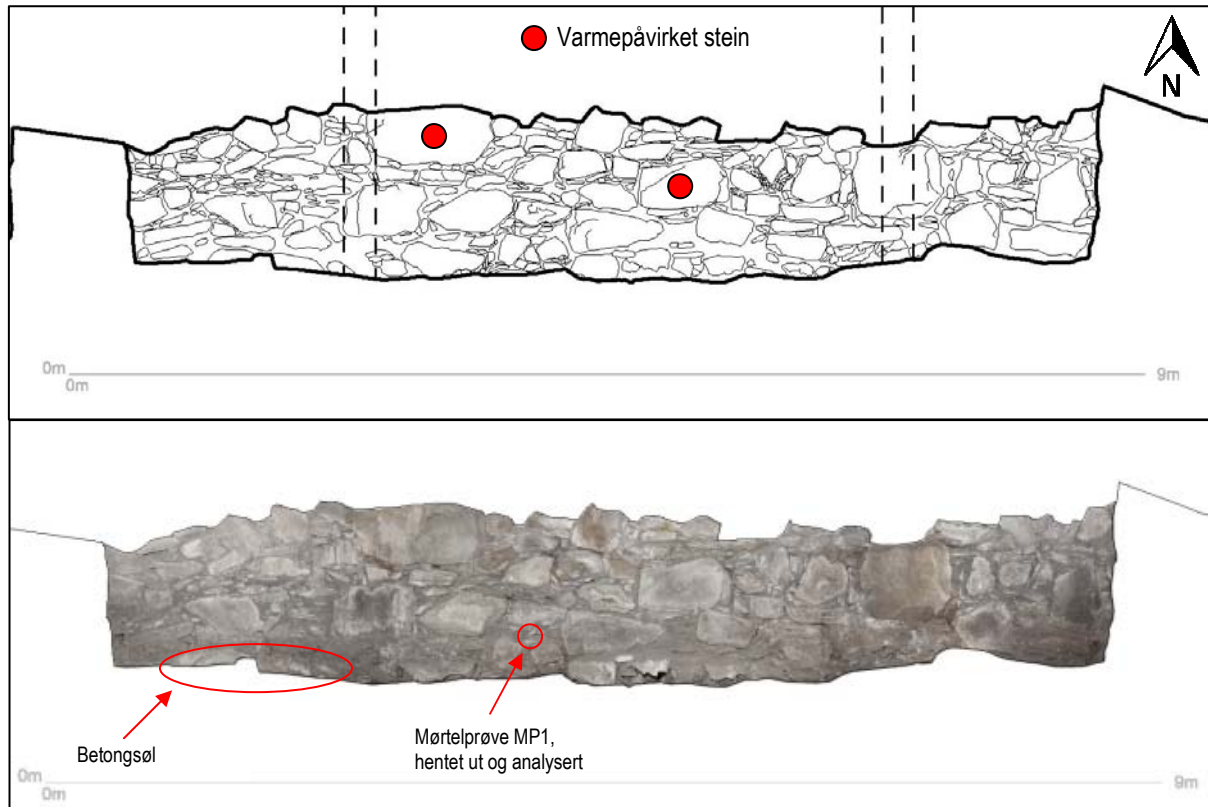
Illustrasjon 23: Nordmurens innerliv. Illustrasjon basert på fotogrammetridokumentasjon av Marcin Gladki (2011)

Muren er en 8m lang blankmur, som varierer i høyde fra 1,2 til 1,5m. Murverket består av stein av ulik størrelse. Steinene er murt opp delvis på bustkløyven, delvis på flasken. Mellomrommene er fylt med pinning, det er benyttet både vannrett pinning og pinning som følger lengderetningen på byggsteinene. Det er ikke tydelige skift i muren. Fugene i muren er dekket av en blanding av jord og kull. Pinningssteinen sitter løst og er lette å løsne og trekke ut. Enkelte steiner er sprukket opp, trolig et resultat av varmpåvirkning i forbindelse med brann. Lengst vest, nede ved gulvet, er det sølt betong i forbindelse med støping av søylefundament.

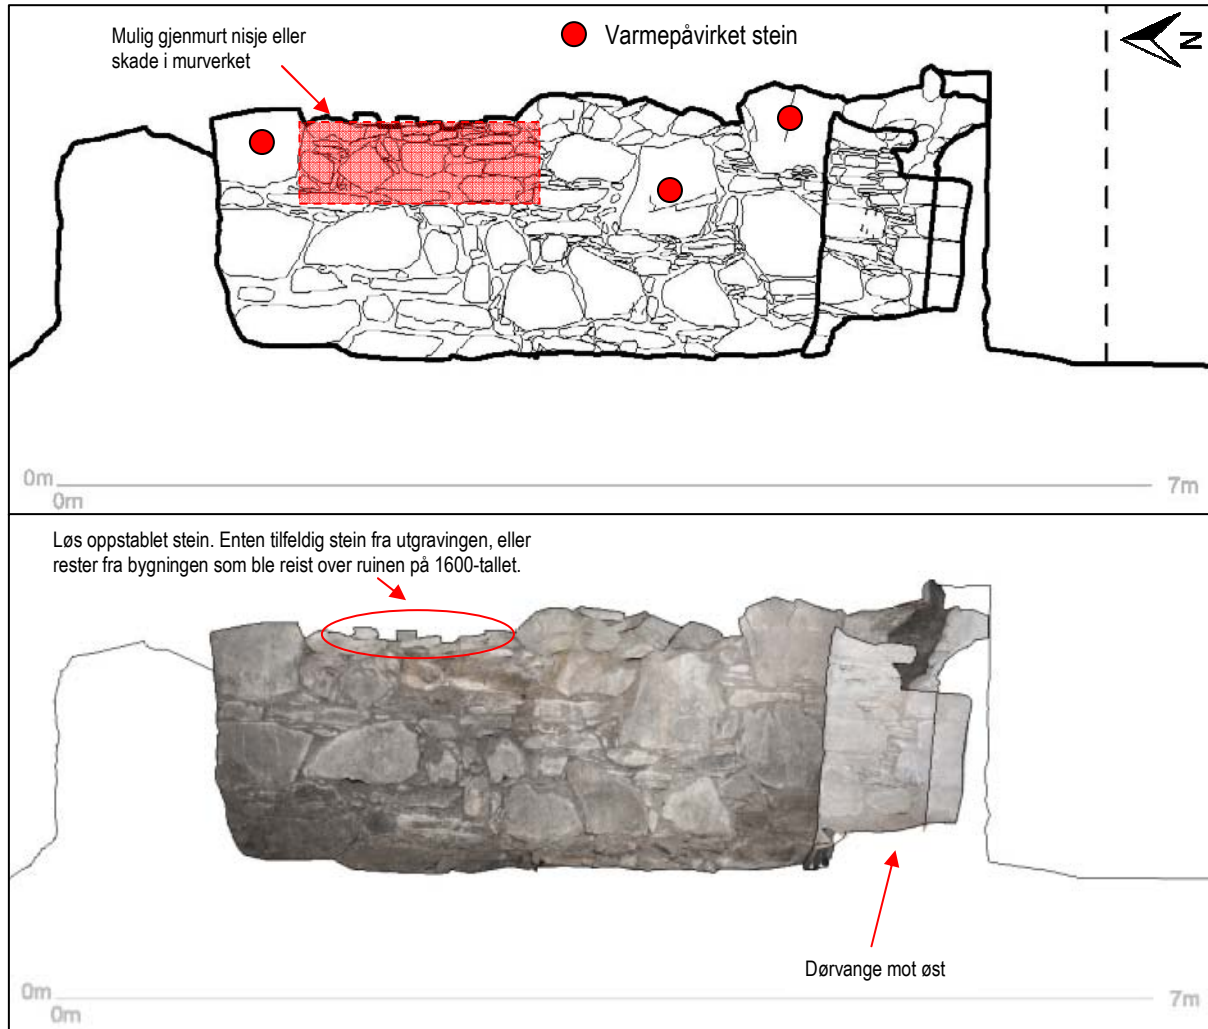
Illustrasjon 25: Østmurens innerliv. Illustrasjon basert på fotogrammetridokumentasjon av Marcin Gladki (2011)

Muren er en 4m lang blankmur som varierer i høyde fra 1,5 til 1,7m. Den består av bruddstein av ulik størrelse, noen plassert på bustkløyven, andre på flasken. Mellomrommene er pinnet både liggende og langs lengderetningen til byggesteinen. Fugene i muren er dekket av en blanding av jord og kull. Pinningssteinen sitter løst og er lette å løsne og trekke ut.

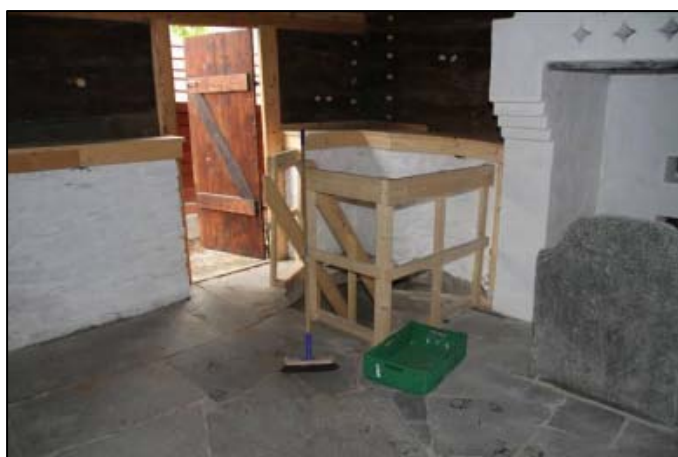
Muligheten for å se og oppleve ruinene er begrenset. Den eneste adkomstveien er via en provisorisk bratt trapp gjennom gulvet inne i Dramshusens stue, som er avlåst.

*Illustrasjon 26 (over): Åpning i gulvet i Dramshusens schøtstue ned til ruinene (Foto: Byantikvaren 2011)*

Det har vært et ønske om å gjøre tilgjengeligheten enklere, helst ved en ekstra inngang fra utsiden av anlegget. I 1990-årene ble det utarbeidet en plan for å lage en dør inn til ruinrommet via en trappehals under bakkenivå, på sørsiden av Dramshusens stue. Prosjektet stoppet den gang opp. En ny arkeologisk forundersøkelse utført av NIKU i 2011, konkluderte med at gravearbeidet til en trappehals kan gjennomføres uten pålegg om utgraving, men under arkeologisk overvåking. Muligheten for å lage en ny adkomstvei direkte inn til ruinene er således til stede. Et slikt tiltak anbefales da det vil gjøre ruinene enklere tilgjengelig, den provisoriske trappen kan fjernes og forrommet kan brukes til for eksempel en plakatutstilling. Dette gir også et pedagogisk skille mellom ruinene som er *in situ* og schøtstuene som ble gjenreist over ruinene.

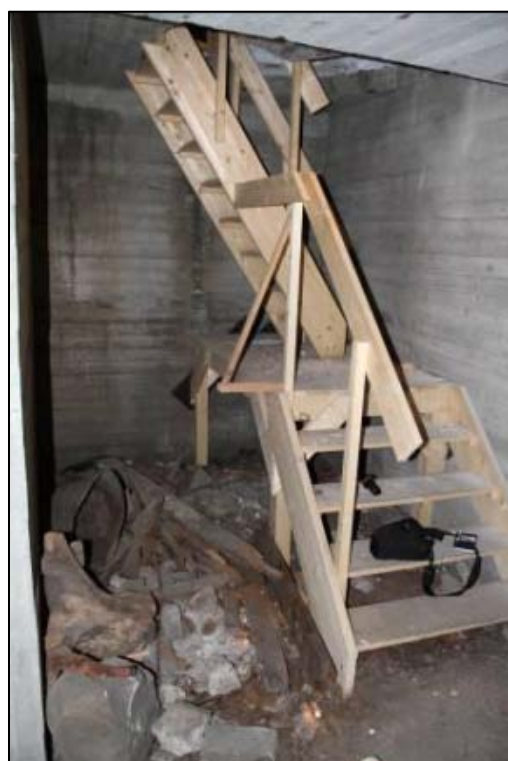
*Illustrasjon 27 (høyre): Midlertidig trapp fra Dramshusens schøtstue ned til forrommet til ruinene (Foto: Byantikvaren 2011)*

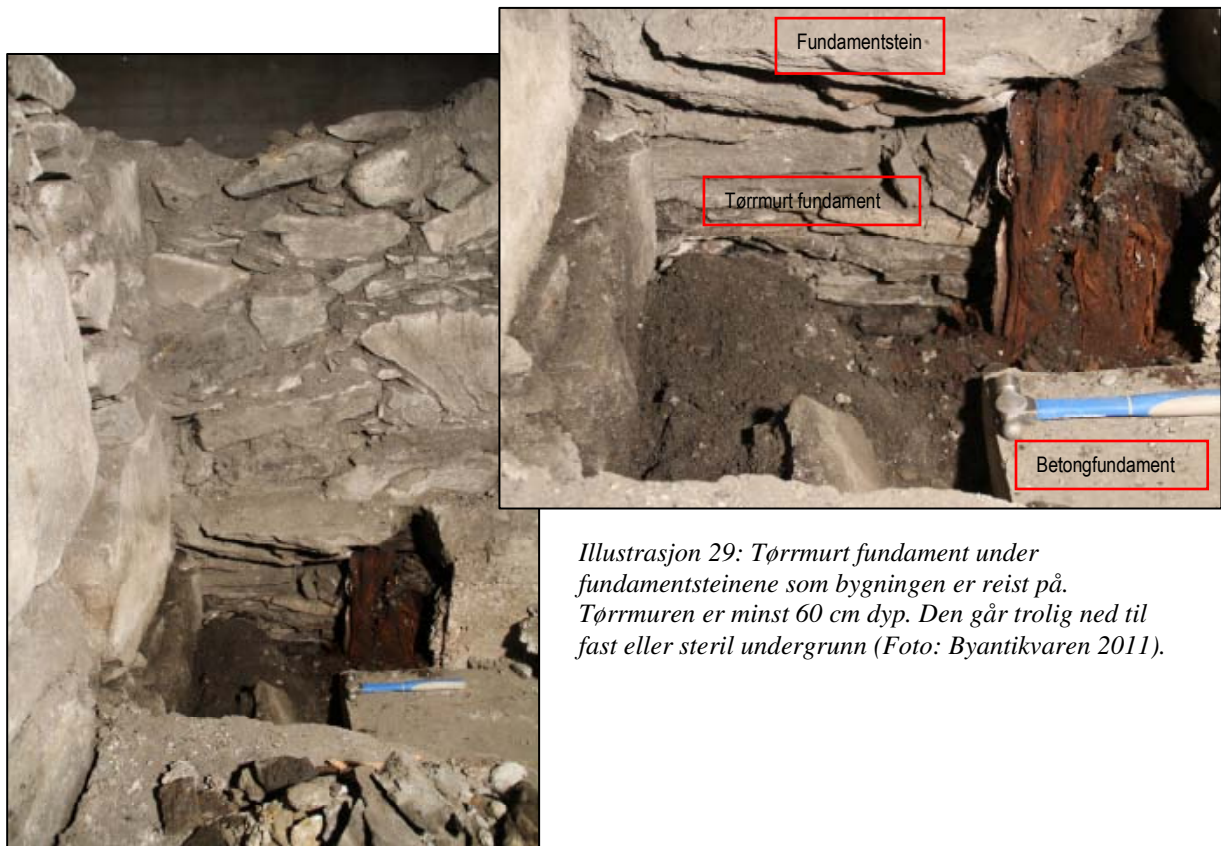
Illustrasjon 29: Tørrmurt fundament under fundamentsteinene som bygningen er reist på. Tørrmuren er minst 60 cm dyp. Den går trolig ned til fast eller steril undergrunn (Foto: Byantikvaren 2011).

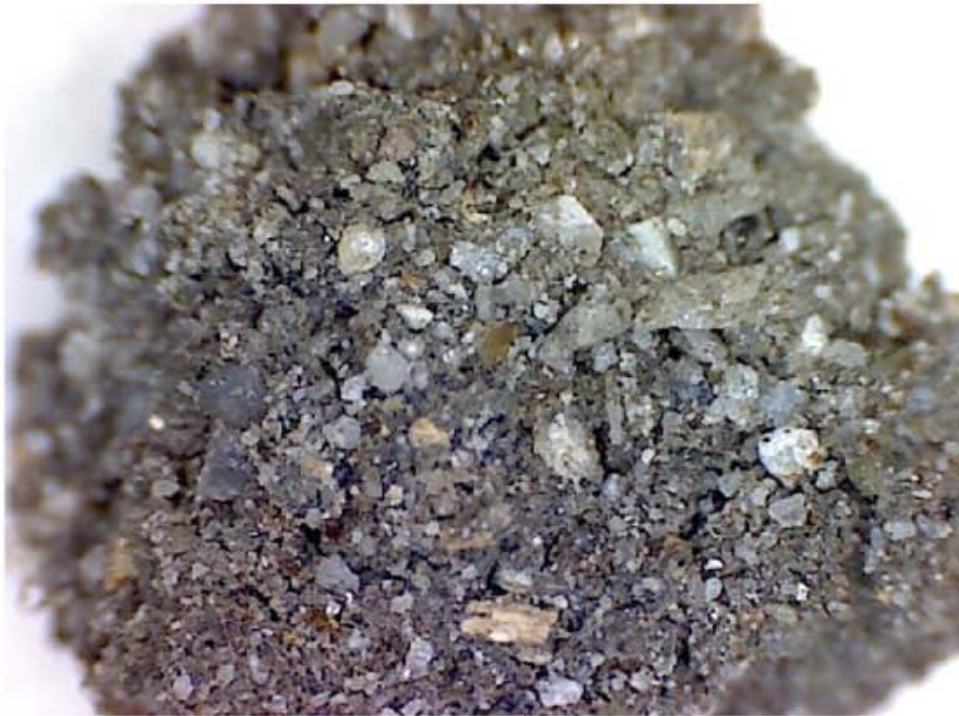
Sample 1 at a magnification of c.x35.

All three mortar samples analysed were found to contain a similar aggregate composed predominantly of angular metamorphic clasts rich in quartz and mica. No aggregate match could be provided as the samples have come from an area out with the remit of our aggregates database which currently covers the UK only. Equally, the predominant binder present in the three samples is believed to be a quicklime binder prepared by burning shells. Samples 1 and 2 both contained significant proportions of a clay/soil which does not appear to have added strength to the mortar based on the condition of the samples as received. Sample 5 was found to have a much higher strength than samples 1 and 2, which might be due to the presence of finely disseminated quartz, and possibly clays, within the shell laminations.

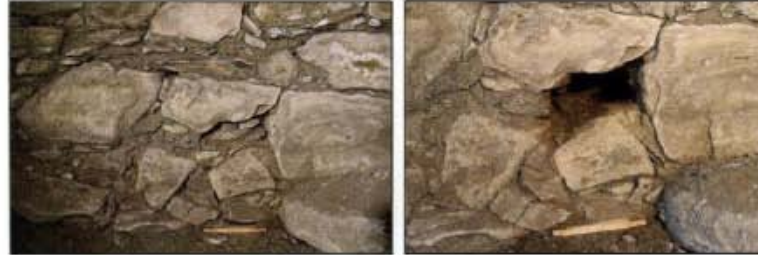
ANALYSIS DATES	07.12.2011 – 19.12.2011
CLIENT REQUIREMENTS	Standard Mortar Analysis
MORTAR AGE	Unknown
LOCATION/ FUNCTION IN BUILDING	<p>Wall core mortar taken from section 12</p>

<p><i>Before sample 1 was taken from section 12.</i>      <i>After sample 1 was taken from section 12.</i></p>
CONDITION OF SAMPLE RECEIVED	<p>The sample received consisted of a bag containing intact pieces of mortar plus fines. Size of largest piece = 30mm x 25mm x 19mm Total mass of sample received for standard mortar analysis = 35.45 grams (an additional part of the sample was removed for x-ray diffraction analysis)</p>

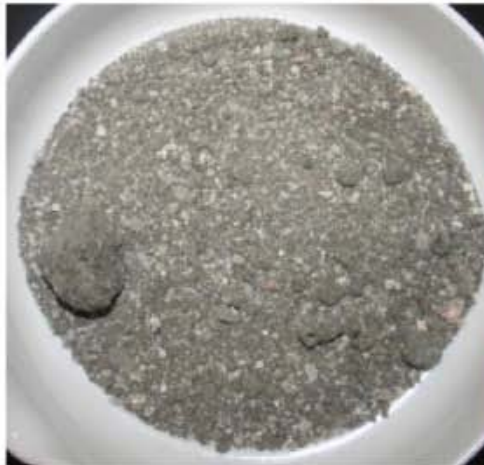
Plate 1. The total sample submitted for standard mortar analysis (dish c.160mm diameter).

PROCEDURE	OBSERVATIONS
PRELIMINARY VISUAL ANALYSIS OF SAMPLE	The sample was received as a fully carbonated intact piece of mortar plus fines. The sample is very weak and breaks to fines with light finger pressure. The total sample weighed 35.45g and the largest intact piece measured 30mm x 25mm x 19mm. The binder is notably dark in colour indicating that it contains more than just lime and a small sub-sample was removed for examination by x-ray diffraction. The sample is full of thin 'platey' white inclusions that have the appearance of shell-lime inclusions. The aggregate was not clearly visible with the naked eye.
EXAMINATION OF PREPARED SAMPLE BY BINOCULAR MICROSCOPE (X40 MAGNIFICATION)	Once dried the mortar was found to be 10YR 5/1 'gray' when assessed against the Munsell Soil Colour Charts. The small lime inclusions were generally around 1mm in length and with the appearance of burnt shell. The visible aggregate was seen to be fine, almost all grains less than 1mm in length.

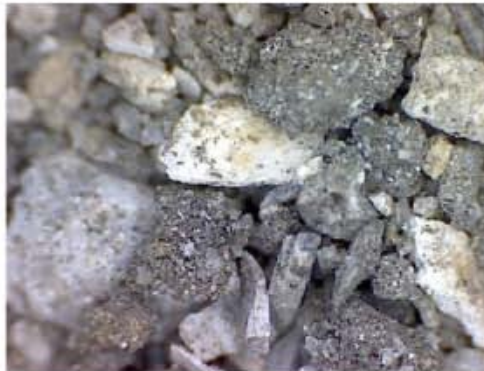
Plate 3. Some of the mortar fines under the microscope showing a white shell-lime fragment in the centre of the image (c. x20 magnification).

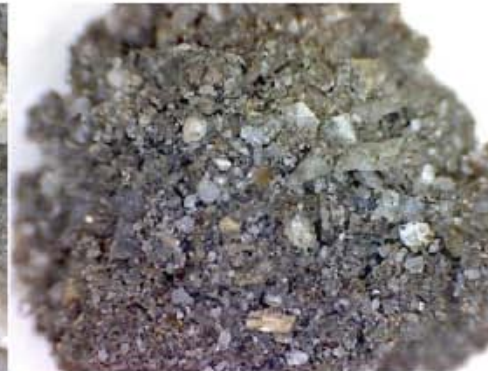
Plate 4. A small intact piece of mortar under the microscope (c. x20 magnification).

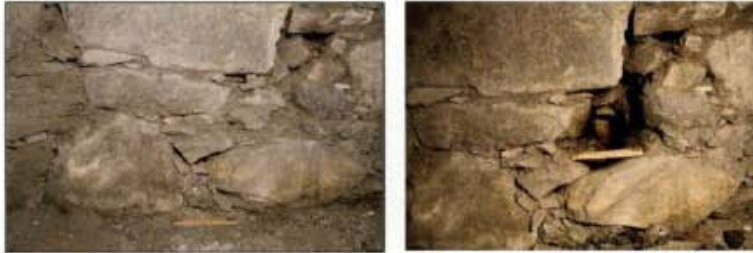
ANALYSIS DATES	07.12.2011 – 19.12.2011
CLIENT REQUIREMENTS	Standard Mortar Analysis
MORTAR AGE	Unknown
LOCATION/ FUNCTION IN BUILDING	<p>Wall core mortar taken from section AB</p>

<p><i>Before sample 2 was taken from section AB.</i>      <i>After sample 2 was taken from section AB.</i></p>
CONDITION OF SAMPLE RECEIVED	<p>The sample received consisted of a bag containing intact pieces of mortar plus fines. Size of largest piece = 34mm x 26mm x 20mm Total mass of sample received = 32.30 grams</p>

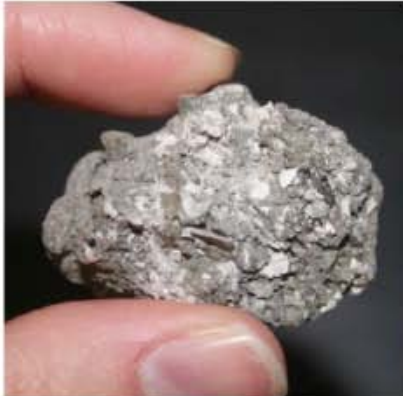
Plate 3. A face of the sample rich in lime inclusions at a higher magnification.

PROCEDURE	OBSERVATIONS
EXAMINATION OF PREPARED SAMPLE BY BINOCULAR MICROSCOPE (X40 MAGNIFICATION)	Once dried the mortar was found to be 10YR 5/1 'gray' when assessed against the Munsell Soil Colour Charts. The sample appeared to be poorly mixed with the large intact piece containing a patch rich in lime clasts (burnt shell fragments), see plate 3, and then the other side of the intact piece showed little sign of these lime inclusions. Little to no aggregate, or at least very fine aggregate, appeared to be present. Within the fine binder material there were fine white shards believed to be shell.

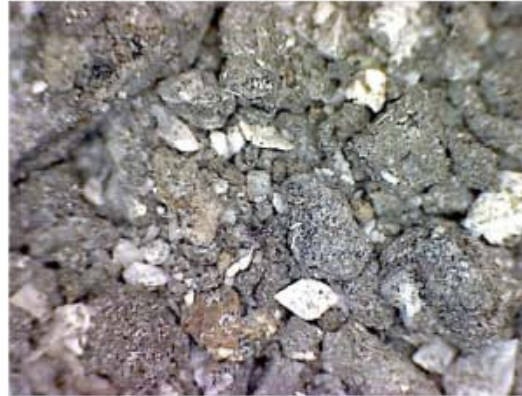
Plate 4. Close up of some of the mortar fines received (c. x30 magnification).

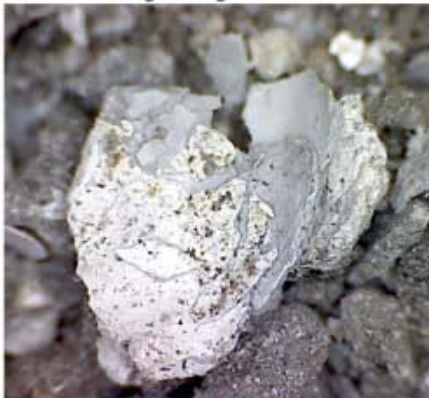
Plate 5. Close up of a loose shell-lime inclusion within the mortar fines (c. x50 magnification).

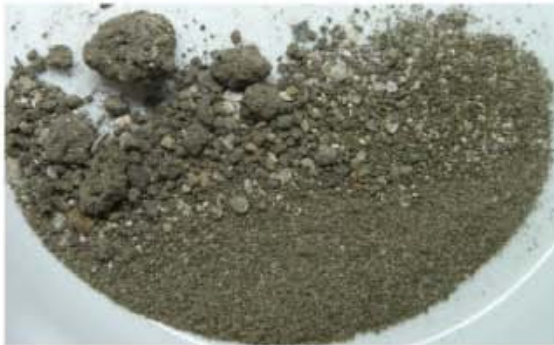
Plate 1. Sample AP2275-S1 submitted for XRD analysis.

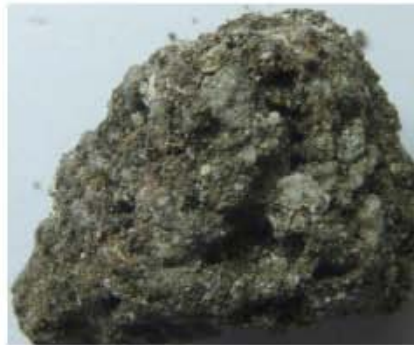
Plate 2. Close-up of an intact piece of mortar, showing an abundance of shell fragments

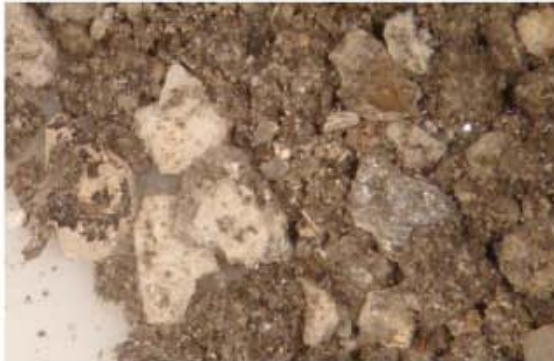
Plate 3. View through the microscope showing lime inclusions, left of centre, with shell fragments, to right.

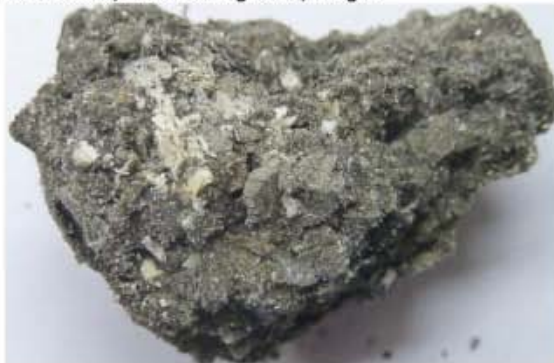
Plate 5. Intact piece of mortar containing an abundance of shell, unburnt, partially burnt and as lime inclusions.

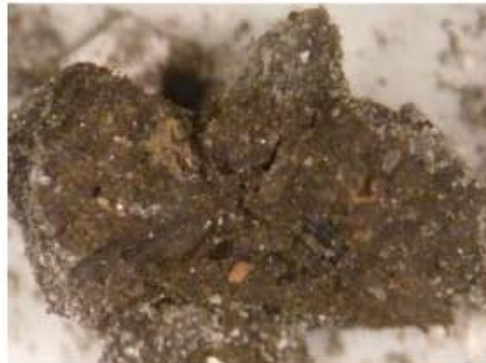
Plate 6. Intact piece of clay rich mortar encapsulating a piece of charcoal.

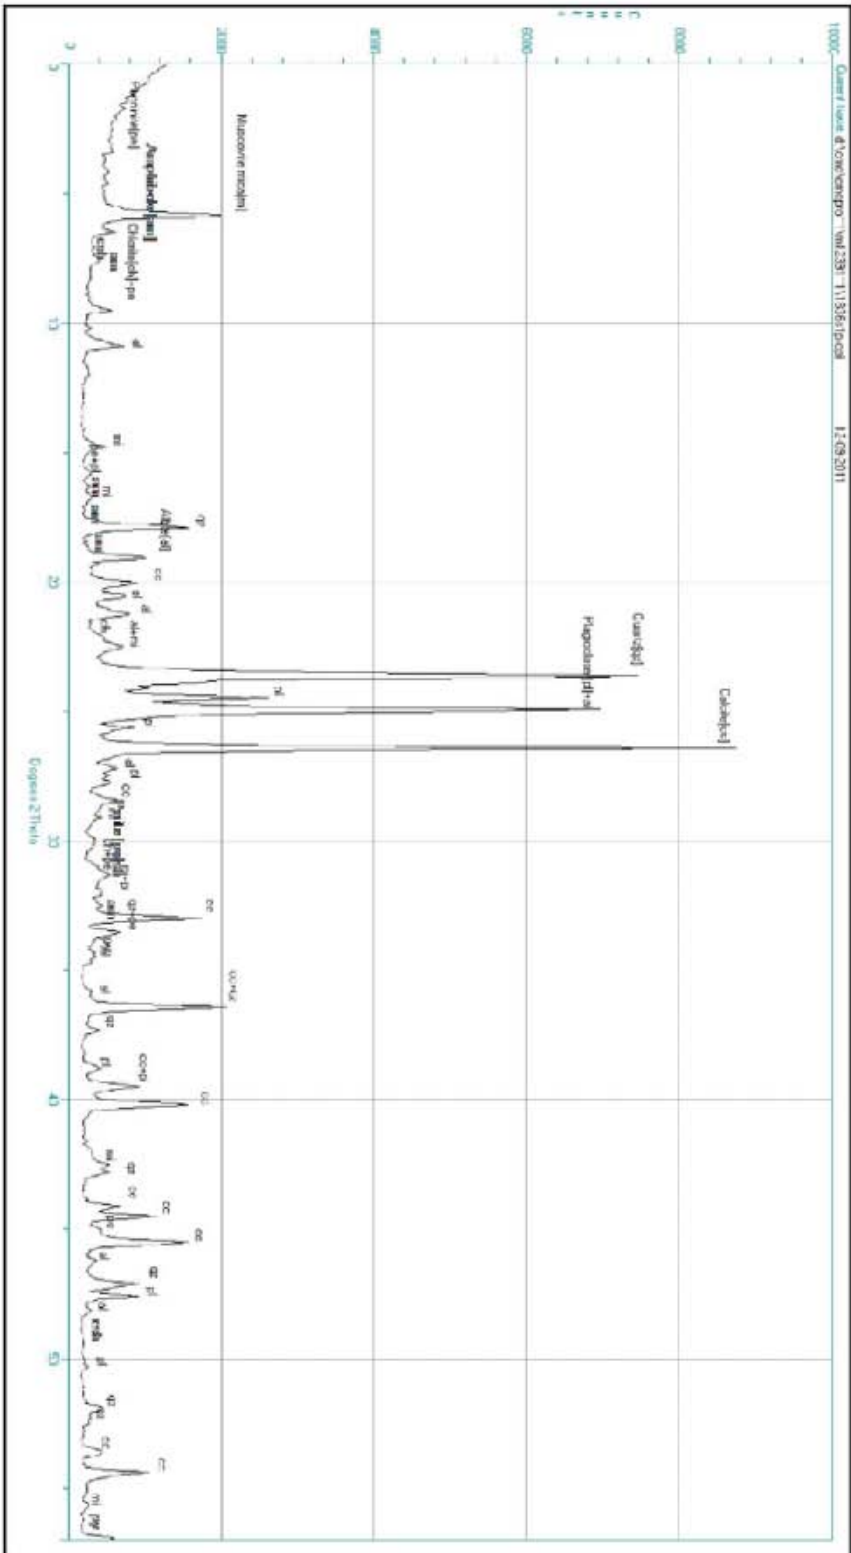
Figure No. 1: Sample AP 2257 S1(b), Sample of Concentrated fines from sample of Clay/Lime mortar.

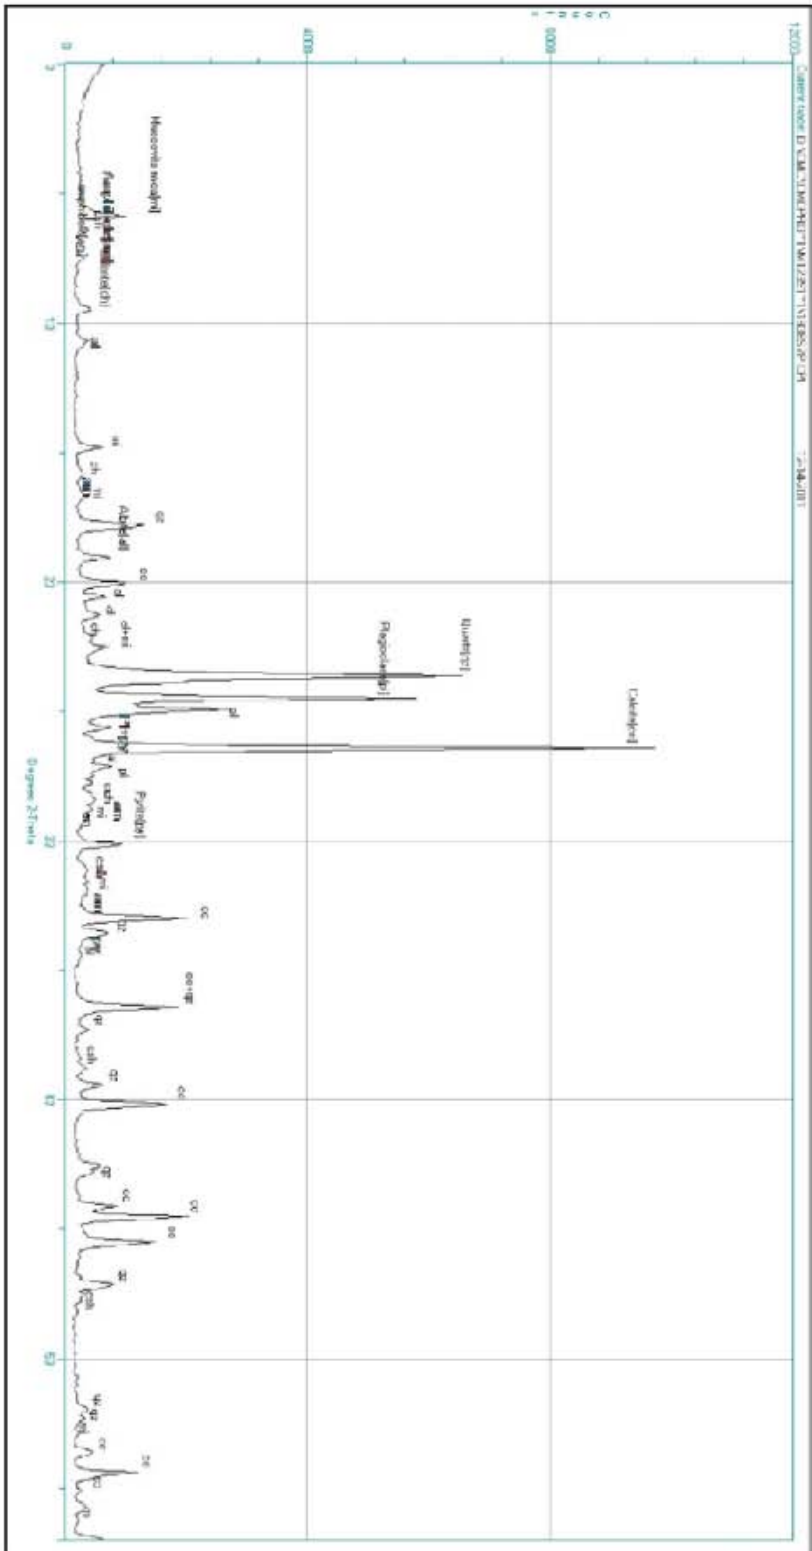
Figure No. 2: Sample AP 2257 S2(b), Sample of Concentrated fines from sample of Clay/Lime mortar.

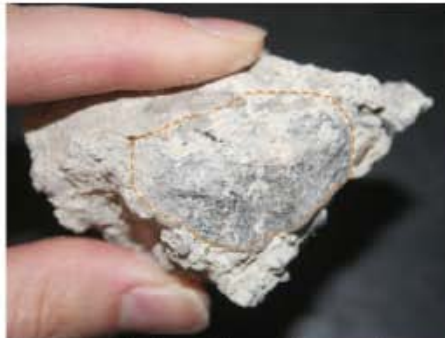
Plate 3. A broken face of the sample revealing the large granitic pebble within the mortar (highlighted by dotted line).

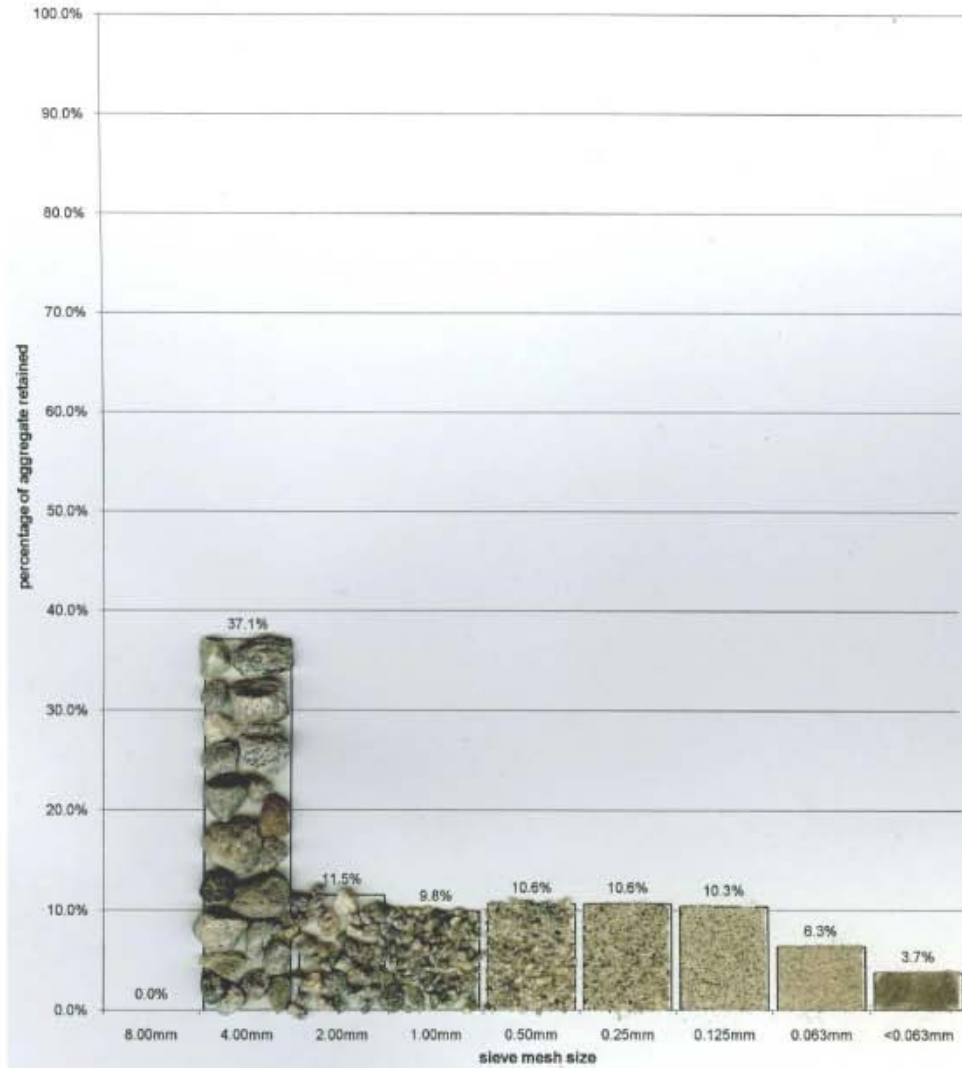
AP 2257 S5  
 Schotstueruinen, Bergen, Norway  
 Pointing Mortar from Section 34, taken from Western Window  
 Aggregate Grading Undertaken December 2011
