# Tilstandsvurdering

## Ruinen kjent som Kongens Solar

Bergenhus festning,  
Gnr 167, Bnr 895  
Saksnr 201013812-10

**Byantikvaren**  
2011

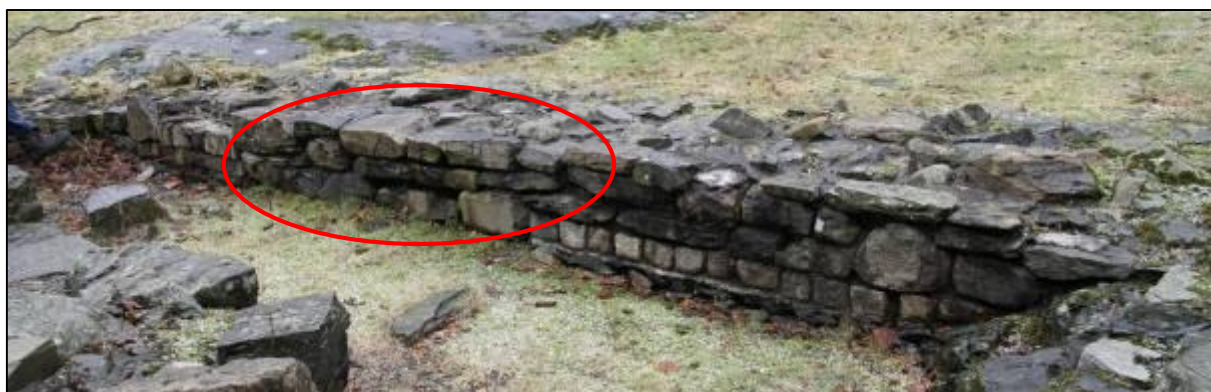
Fugene består av sement, som i stor grad er forvitret og stedvis har fått en sandaktig konsistens. Sementen i murkronen er oppsprukket, slik at fuger og steiner er løse. På murkronen (se vedlegg 8 for ortofoto av ruinen) er det vegetasjon i form av mose og gress, spesielt i nordlig og sørlig ende. Fra bakken langs innerlivet vokser det gress og busker (noe av dette er fjernet i forbindelse med tilstandsvurderingen).

Figur 11: Foto av innerlivet i S2. Den røde sirkelen markerer område med antatt opprinnelig murverk, som avbildet på figur 10 (Foto: Byantikvaren 2011, mot NØ).

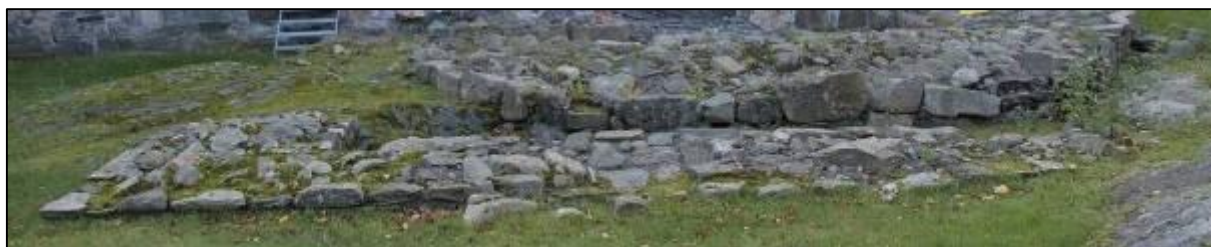
Figur 12: Foto av ytterlivet i S2 (Foto: Byantikvaren 2011, mot SV).

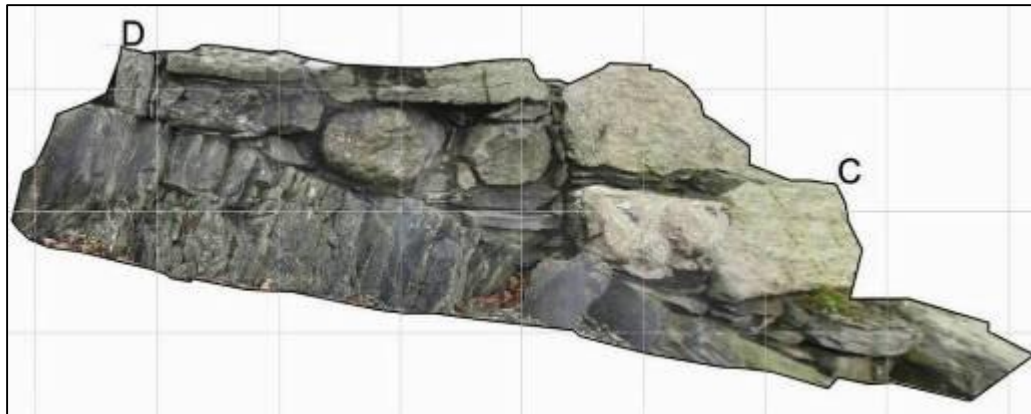
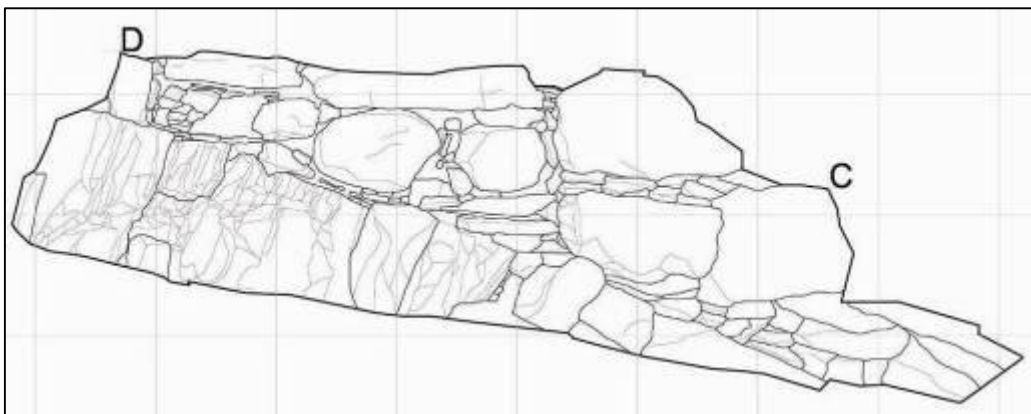
Fugene består trolig av sement, mens murkronene er avsluttet med sement. Murverket fremstår som solid, men murkronen er oppsprukket (se vedlegg 8 for ortofoto av ruinens). Det er noe vegetasjon i form av mose og gress.

Figur 27: Foto av ytterlivet R1-1 (Illustrasjon av M. Gladki 2009, mot SØ).

I murverket etter Rundellen bør det først og fremst fjernes vegetasjon for å forhindre videre begroing. Slik murkronen fremstår i dag forhindrer den ikke at vann trekker inn i murverket. Murlivene og murkronen bør utbedres for å redusere inntrenging av vann og at steiner løsner og forsvinner. En kan vurdere å åpne opp fuger ved bakkenivå, slik at fuktighet i murverket får utløp.

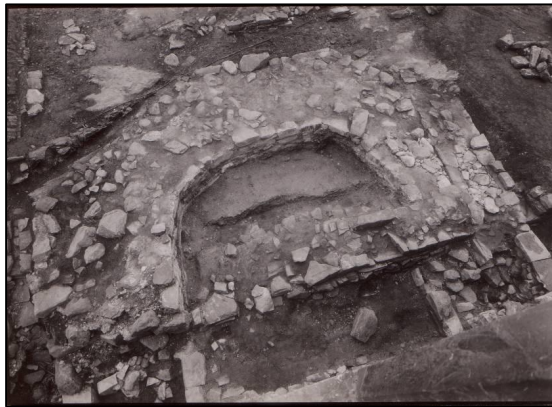
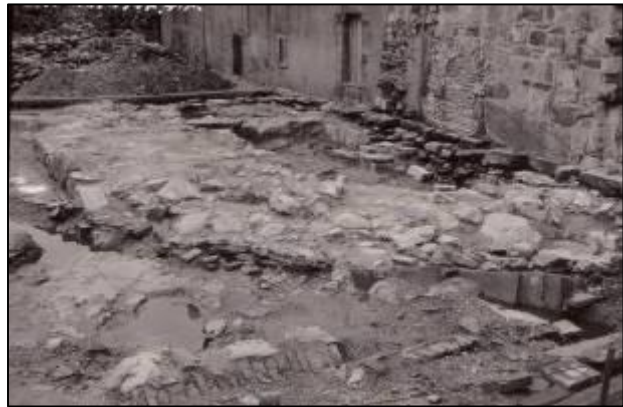
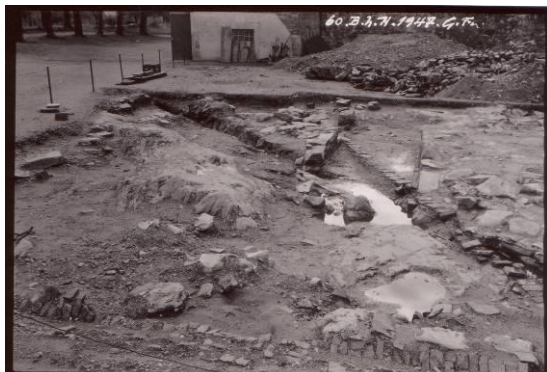
Deler av ytterlivet må ha blitt rekonstruert etter utgravningene i 1947, ettersom østmuren var ødelagt av en grøft som gikk igjennom området (Figur 30, 31 og 32). Det er noe vegetasjon i form av mose og gress i murverket. Se vedlegg 8 for ortofoto av ruinen.

Figur 30 (over til venstre), 31 (over) og 32 (nede til venstre): Foto av Rundellen som viser at R1-2 er delvis ødelagt av en grøft (Foto: Fischer henholdsvis 1952, 1947 og 1947).

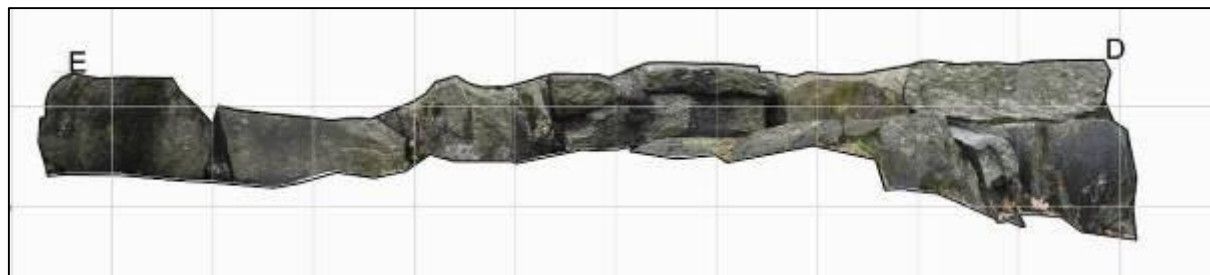
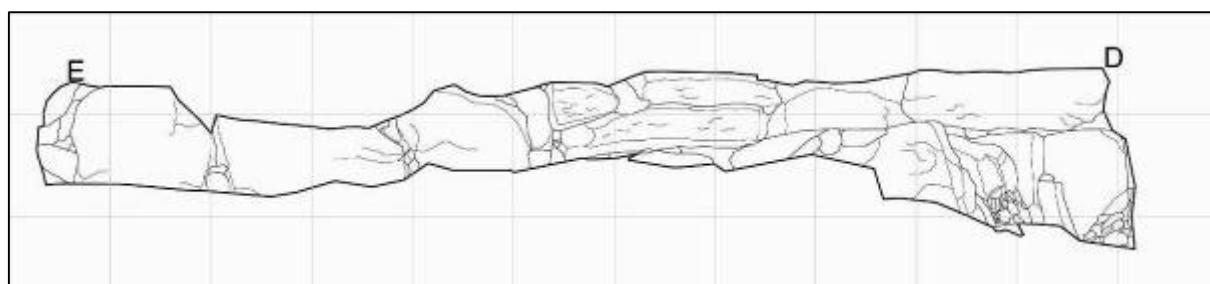
Muren utgjør et murskift, der bruddsteinen er noe tilhugget. Det er ikke pinningsstein i murverket, og det er også minimalt med bindemiddel i fugene. I kronen er det sement som er oppsprukket og delvis løs (se vedlegg 8 for ortofoto av ruinen).

*Figur 33: Foto av ytterlivet R1-2 (Illustrasjon M. Gladki 2009, mot S).*

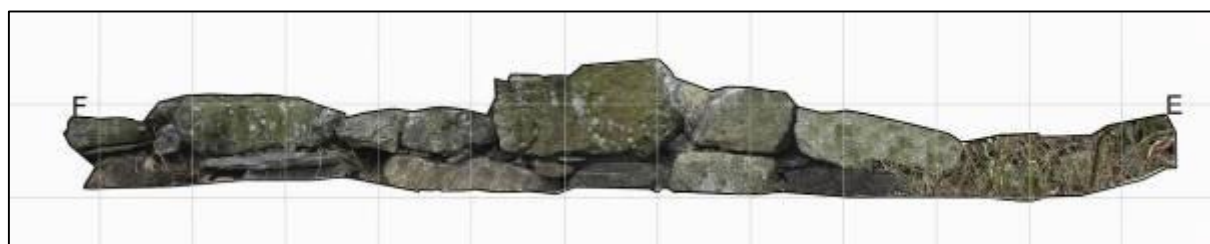
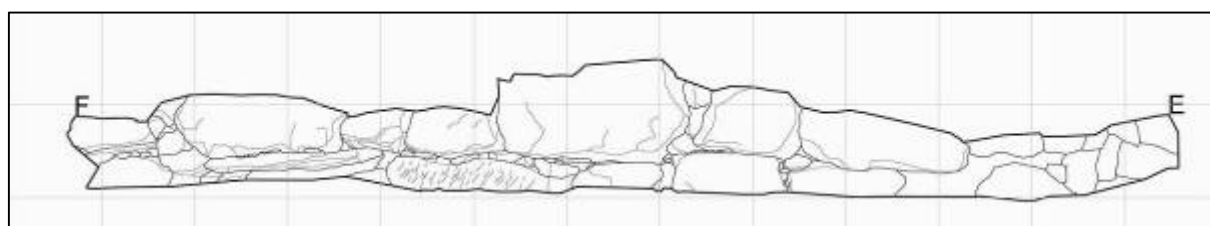
Muren utgjør en rekke bruddstein som er plassert med langsiden ut. Det er ikke pinningsstein i murverket. Det er heller ikke fuger eller bindemiddel, bortsett fra i murkronen, der det trolig er benyttet sement (se vedlegg 8 for ortofoto av ruinene). Murkronen er oppsprukket. Det vokser gress og mose mellom steinene og på murkronen.

Figur 39: Foto av ytterlivet R1-3 (Illustrasjon av M. Gladki 2009, mot SV).

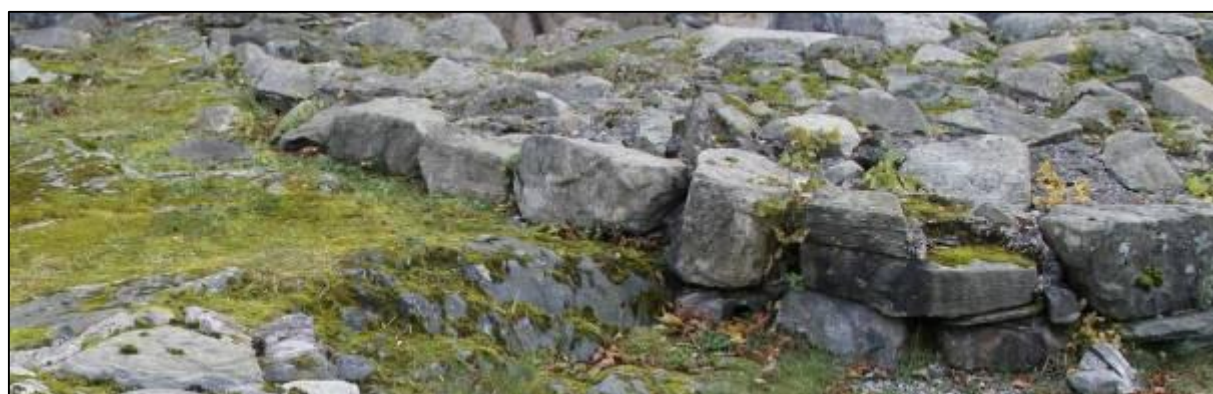
Muren består av stein, som hovedsakelig er plassert liggende på flasken. Det forekommer ikke pinningsstein i murverket. Det er heller ikke fuger eller bindemiddel, bortsett fra i kronen, der det trolig er bruk sement (se vedlegg 8 for ortofoto av ruinene). Murkronen er sprukket opp. Det vokser gress og mose mellom steinene og på murkronen.

Figur 43: Foto av sørøstre ytterliv R1-4 (Foto: Byantikvaren 2011, mot NV).

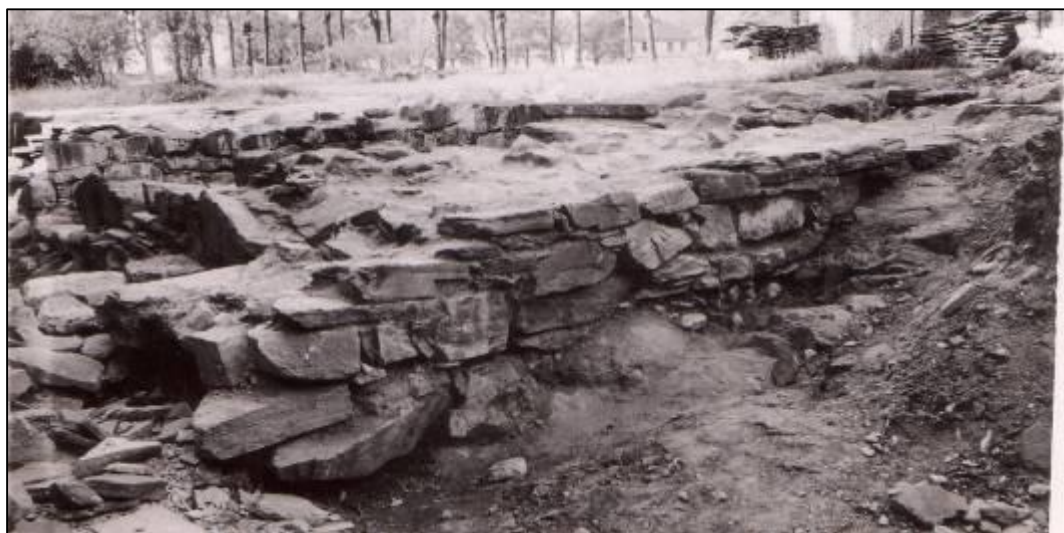
Figur 45: Foto fra utgravningene i 1962. Bildet viser et murverket R1-5 nesten ikke har igjen mørtel i fugene (Foto: Fischer 1962, mot N).

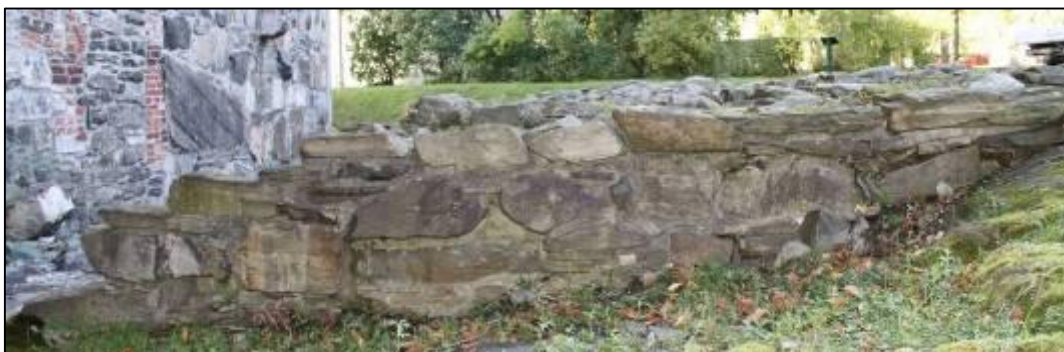
Steinen er plassert liggende på flasken. Det er ikke pinningsstein i murverket. Fugene består av sement. Ytterlivet er noe utsatt for algevekst, mens det vokser gress og mose på murkronen (se vedlegg 8 for ortofoto av ruinen). Murkronen er oppsprukket. Det finnes rester etter kalk med skjell som magring i murkronen.

Figur 46: Foto av ytterlivet R1-5 (Foto: Byantikvaren 2011, mot N).

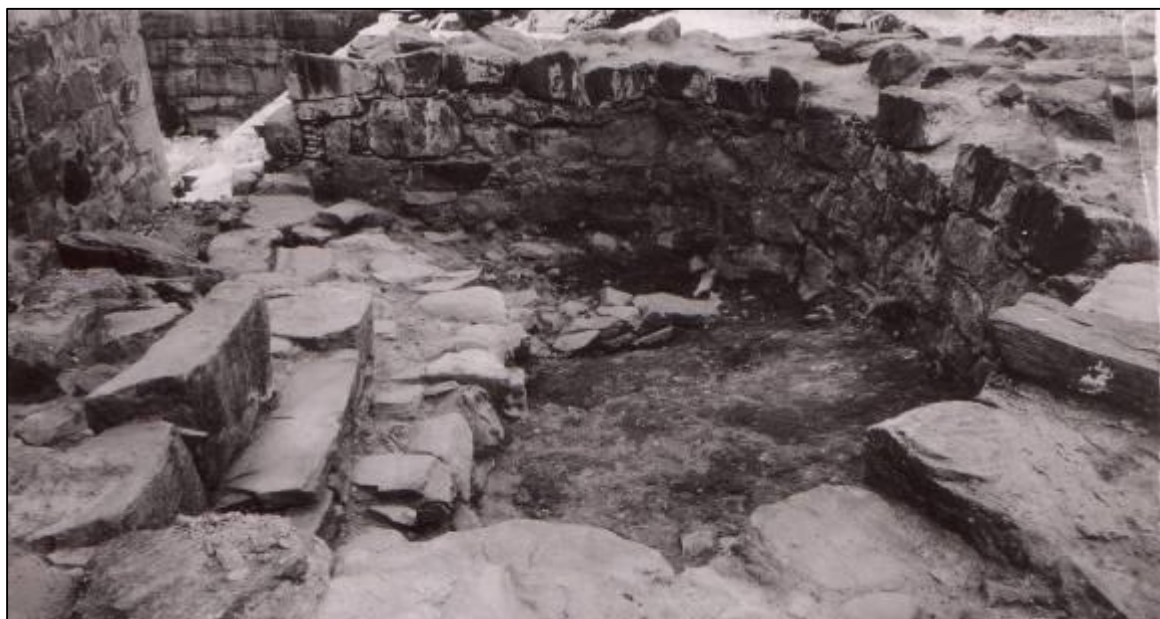
Murkronen er oppsprukket (se vedlegg 8 for ortofoto av ruinen).

Murverket er utsatt for begroing og det er noe vegetasjon mellom steinene.

Figur 49: Utsnitt av foto fra 1962 som viser innerlivet R2 (Foto: Fischer 1962, mot N).

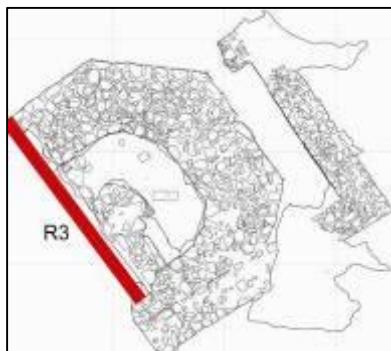
Figur 51: Ruinen med markering av ytterlivet R3 i rød farge (Illustrasjon av M. Gladki 2009, tilrettelagt av Byantikvar en)

Murverket har en høyde på ca. 100 cm. Lengden på muren er ca. 10 m. Dybden på denne delen av muren er fra 1,5 - 2,5 m.

Murverket er mye likt sørveggen. Fugene er av sement og er av generelt bra kvalitet. Murkronene er uryddige og består delvis av løse steiner (se vedlegg 8 for ortofoto av ruinen).

Nordvestlige del av murlivet utgjør en avbrutt murvange (R1-1/R2). Murvangen er preget av utrasing.

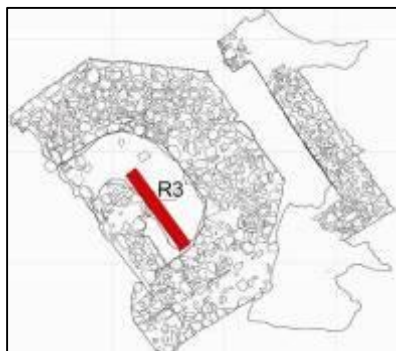
Figur 54: Ruinen med markering av innerlivet R3 i rød farge (Illustrasjon av M. Gladki 2009, tilrettelagt av Byantikvaren 2011)

Murverket har en samlet høyde på ca. 125 cm. Murverket består av avsatser på henholdsvis 45 cm, 35 cm og 45 cm. Lengden på muren er ca. 4 m. Dybden på denne delen av muren er fra 1,5 - 2,5 m.

Murverket er preget av løse steiner og oppsprukne fuger.

Fugene består av sement. Muren fremstår som nokså tilfeldig oppmurt, uten bruk av pinningsstein. Muren er preget av begroing i form av mose og gress. Murkronen er udefinert og preget av løse steiner og begroing (se vedlegg 8 for ortofoto av ruinen).

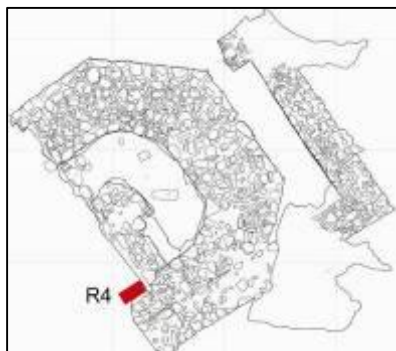
Figur 58: Ruinen med markering av ytterlivet R4 i rød farge (Illustrasjon av M. Gladki 2009, tilrettelagt av Byantikvaren 2011)

Murverket har en høyde på ca. 50 cm. Lengden på muren er ca. 1,5 m. Dybden på muren er ca. 3 m.

Muren står delvis i forband med Håkonshallen og er derfor fra samme tid som hallen. Steinene østover i murverket virker mer tilfeldig plassert, og er muligens reist av Fischer som en markering av sørveggen til bygningen tolket som solar.

Det er lite vegetasjon i området, men det samler seg mye løv som på sikt fører til kompostering og begroing. Området er også fuktig pga avrenning fra takrennene på Håkonshallen. Vannet har høyt innhold av kopper som avsetter farge på steinene.

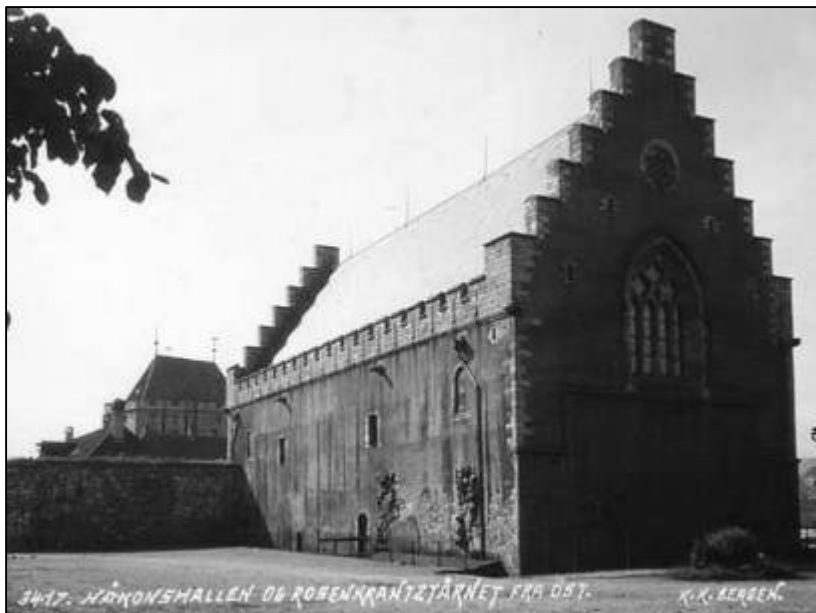
*Figur 64: Foto fra østsiden av Håkonshallen fra 1930-39 som viser en løsning på å lede vekk takrennevann fra den nordligste spylereennen (Billedsamlingen, UiB).*

Bygningsmessige tiltak, som har innvirkning på ruinen, gjelder Håkonshallen. Det bør finnes en løsning på å lede bort regnvann fra takrennene på Håkonshallen over ruinen. I dag renner vannet rett ned på ruinene. Vannet sliter på murverket og farger det grønt pga det høye innholdet av kobber fra taket på hallen. Et foto fra 1930-årene viser at hallen den gang hadde en løsning for å lede bort vannet fra den nordligste spylereennen (Figur 64). Slik situasjonen er i dag, bør det vurderes å lede bort vannet fra de to nordligste spylereennene.

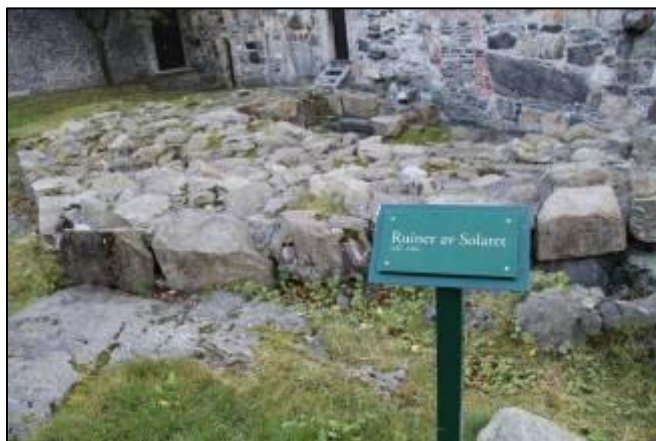
*Figur 65: Dagens formidling av ruinene er et enkelt skilt plassert foran restene etter Rundellen (Foto: Byantikvaren 2011)*
